高浜発電所3号機の定期検査状況について (蒸気発生器伝熱管の渦流探傷検査結果)

高浜発電所3号機の定期検査状況について
 (蒸気発生器伝熱管の渦流探傷検査(ECT)結果)

高浜発電所3号機のECT信号指示管位置図

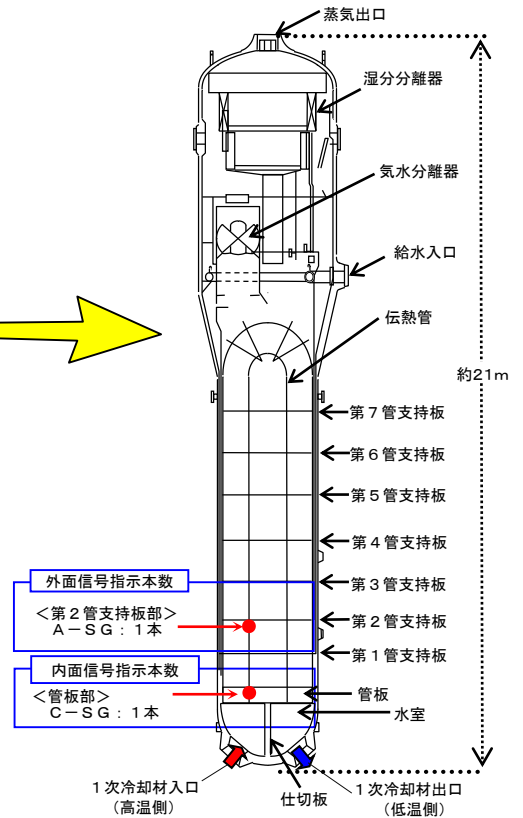
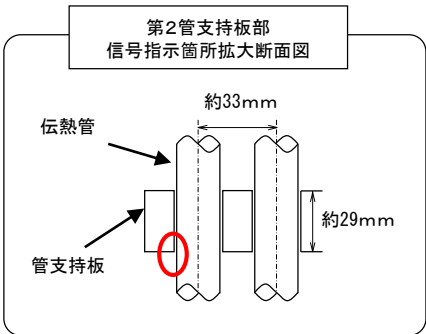
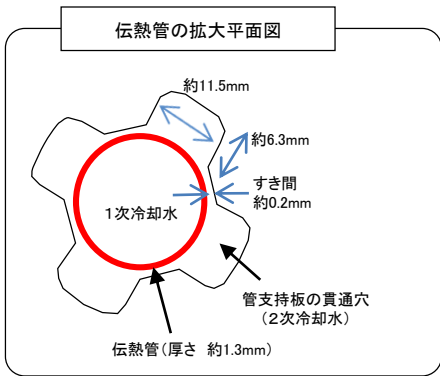
A-蒸気発生器(高温側)上部から見た 伝熱管位置を示す図

その結果、A-SGの伝熱管1本の高温側第2管支持板部付近に外面(2次側)からの減肉とみられる有意な信号指示^{※3}が認められました。また、C-SGの伝熱管1本の高温側管板上部に内面(1次側)からの割れとみられる有意な信号指示が認められました。

<第2管支持板部>
有意な信号
指示管
(X46-Y7)

- : 今回外面減肉指示が認められた位置 (1本)
- (緑) : 既施栓管(外面減肉) (3本)
- (黒) : 既施栓管(拡管部応力腐食割れ) (8本)
- : 既施栓管(拡管部応力腐食割れ以外) (102本)

なお、有意な信号指示が認められた伝熱管2本については、高温側および低温側管板部で施栓し、使用しないこととします。
