2024年1月22日

会 社 名 関西電力株式会社
代 表 者 名 代表執行役社長 森 望
(コード：9503 東証プライム市場)
問 合 せ 先 経理部長 垣口 裕則
T E L 050-7105-9084

高浜発電所4号機の蒸気発生器伝熱管損傷について

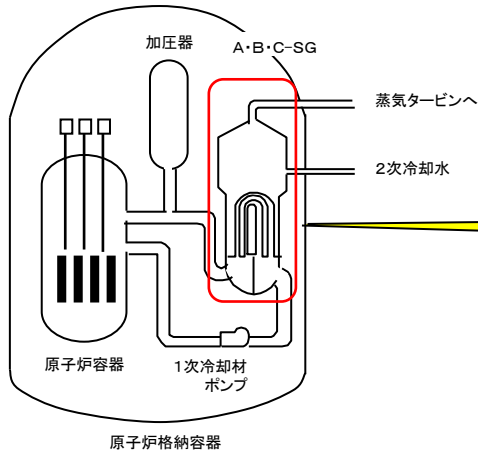
系統概要図

高浜発電所4号機（加圧水型軽水炉定格電気出力87万キロワット、定格熱出力266万キロワット）は、2023年12月16日から実施している第25回定期検査において、3台（A、B、C）ある蒸気発生器（以下、SG）の伝熱管全数^{※1}について渦流探傷検査（以下、ECT）^{※2}を実施しました。その結果、A-SGの伝熱管2本およびC-SGの伝熱管2本について、いずれも管支持板部付近に外面（2次側）からの減肉とみられる有意な信号指示^{※3}が認められました。

発生箇所

なお、有意な信号指示が認められた伝熱管4本については、高温側および低温側管板部で施栓し、使用しないこととします。
