# 美浜発電所3号機の2次系 配管破損事故について

平成16年8月13日

関西電力株式会社

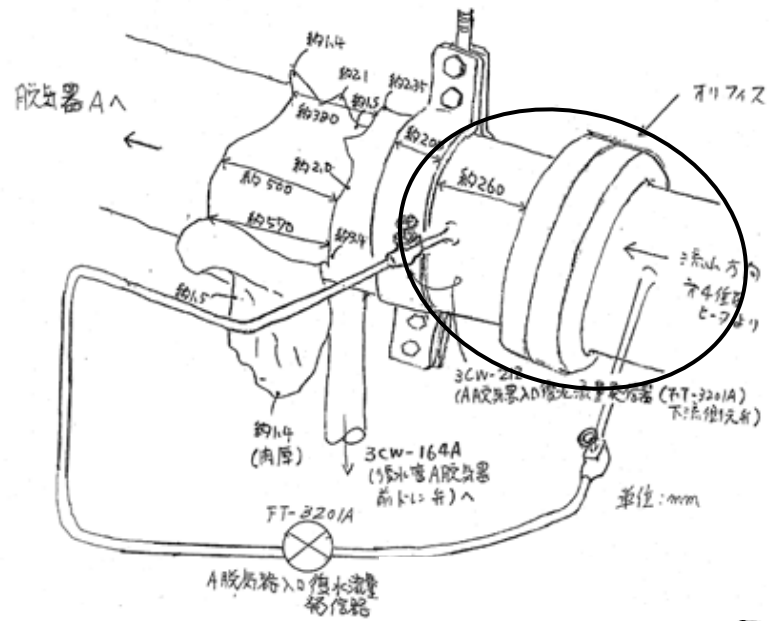
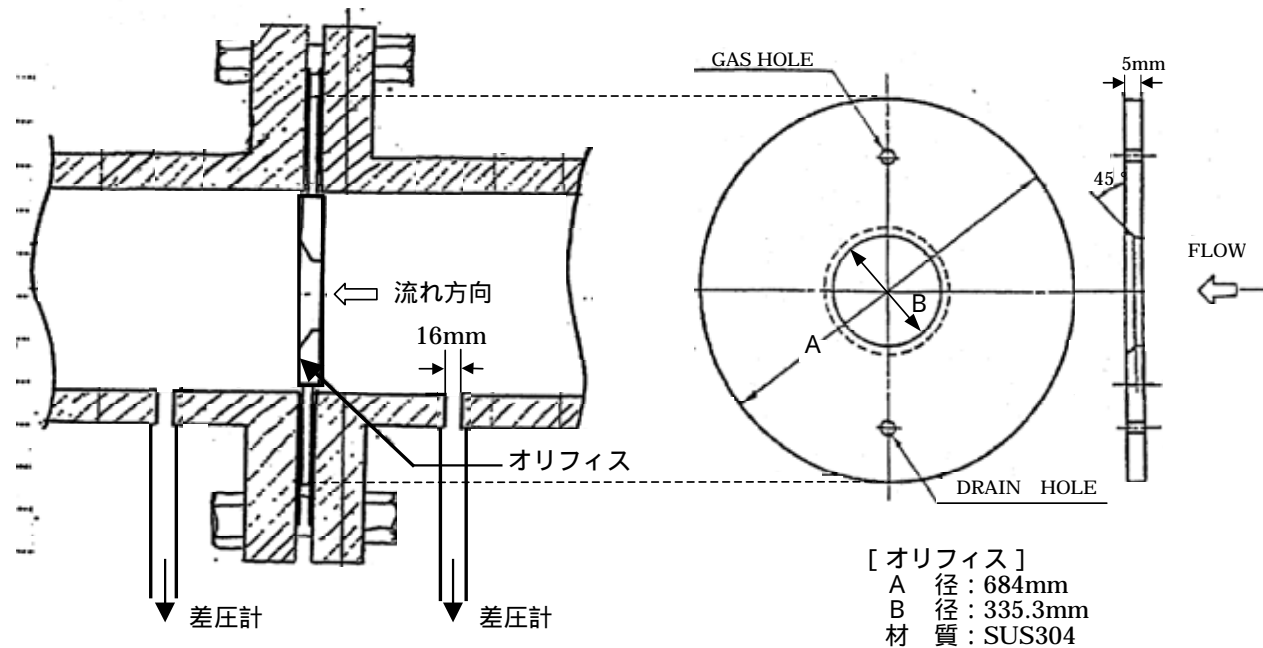
# A - 復水流量計オリフィスの概要図

- ・タービン建屋内の点検を実施した結果、タービン建屋2階の第4低圧給水加熱器から脱気器への復水配管が大きく破損していることを確認(当該部分はオリフィス下流約50cm程度にあたる)
- ・また、当該部位の肉厚を確認したところ、大幅な減肉を確認
- ・この配管については、当該部位の前後の配管曲り部の健全性を確認しているものの、当該部位については過去に点検の実績がなかった
- ・なお、平成15年4月頃、協力会社が当該部位が点検対象に登録されていないことに気づき、平成15年11月頃、協力会社が当社へ本年8月からの定期検査時に点検するよう提案を行い、当社は点検することとしていた
