高浜発電所4号機の蒸気発生器伝熱管損傷に関する原因と対策について

2024年2月22日
関西電力株式会社

外面からの信号指示が認められた伝熱管の調査

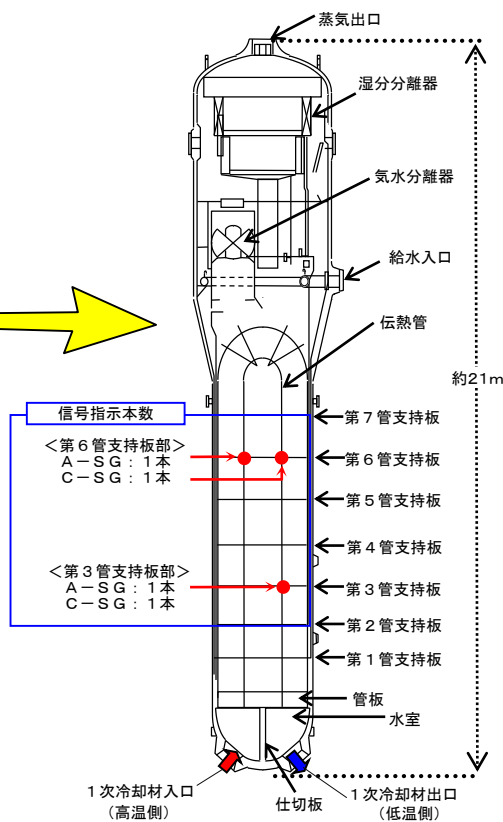
SGの概要図

高浜発電所4号機（加圧水型軽水炉 定格電気出力87万キロワット、定格熱出力266万キロワット）は、2023年12月16日から実施している第25回定期検査において、3台（A、B、C）ある蒸気発生器（以下、SG）の伝熱管全数^{※1}について渦流探傷検査（以下、ECT）^{※2}を実施しました。その結果、A-SGの伝熱管2本およびC-SGの伝熱管2本について、いずれも管支持板部付近に外面（2次側）からの減肉とみられる有意な信号指示^{※3}が認められました。

A、C-SGの管支持板下面に信号指示が認められた伝熱管4本について、小型カメラを用いた外観観察を実施した結果、いずれも周方向に摩耗減肉とみられるきずを確認しました。

その大きさは、幅約1mm以下、周方向に約3mmから約7mmでした。

なお、きずの周辺にはスケール等の付着物は認められなかったものの、当該伝熱管周辺の管支持板下面に接触痕を確認しました。
