# 福島第一原子力発電所事故を踏まえた ソフト面等の安全対策実行計画について

平成 23年 11月28日  
関西電力株式会社

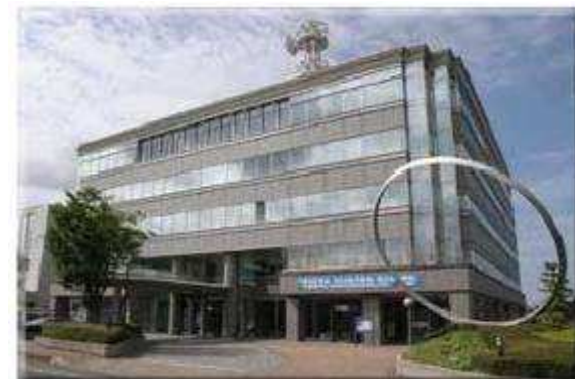
原子力事業本部の衛星通信回線の充実

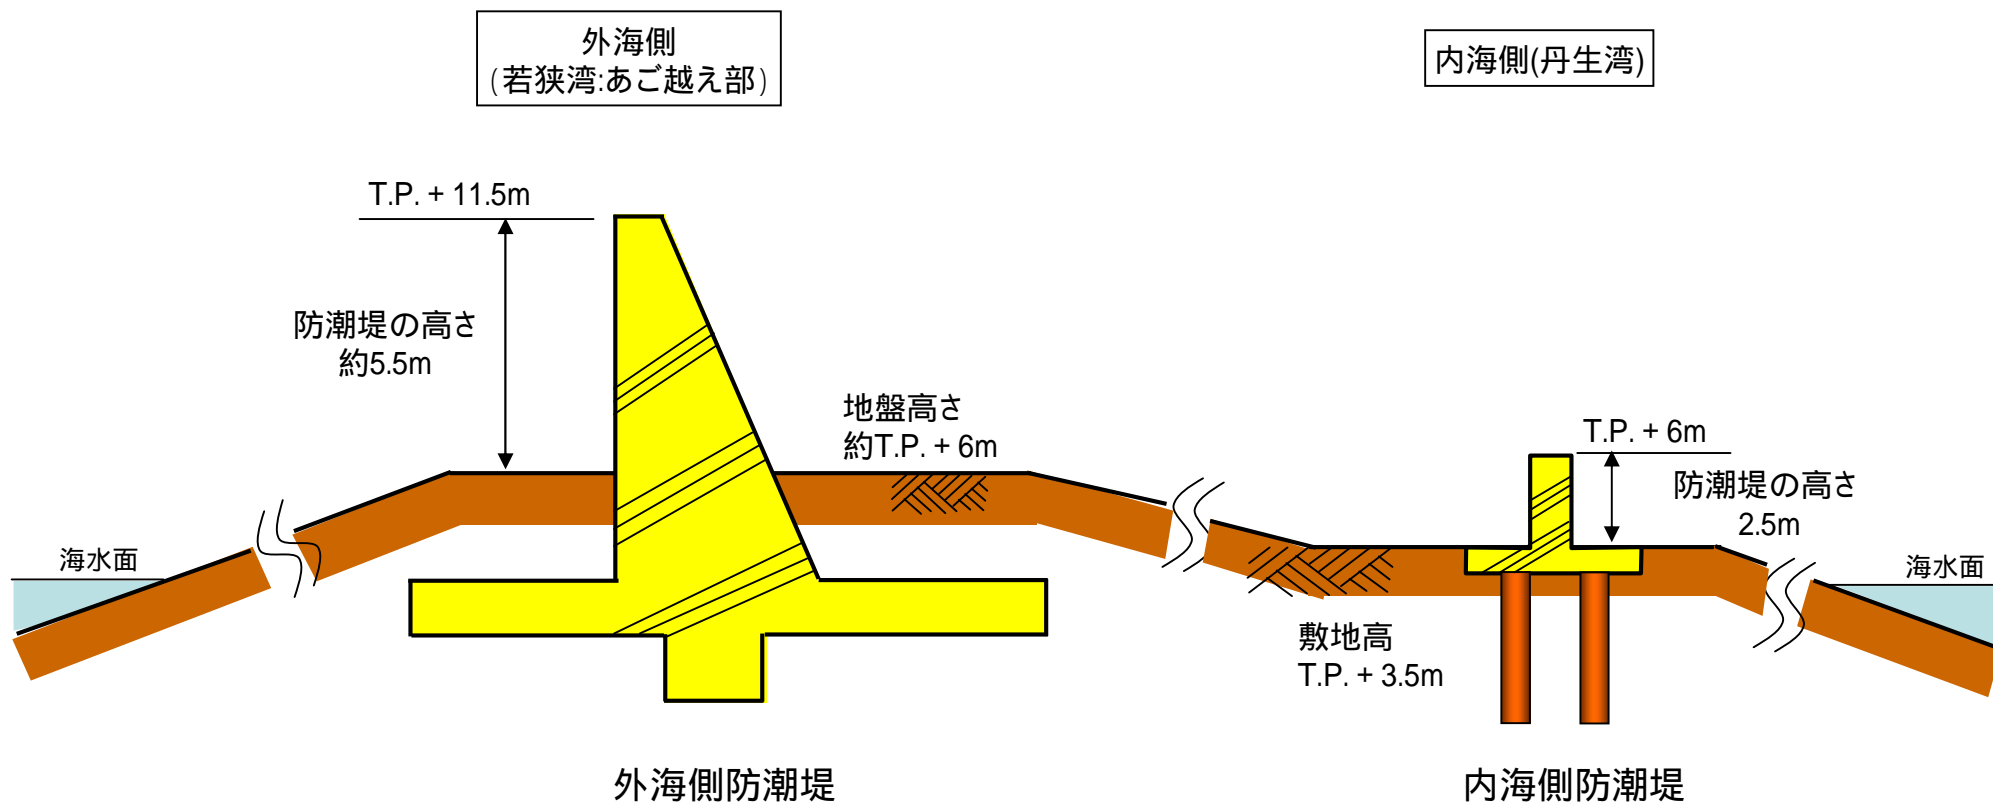
# 美浜発電所 防潮堤設置等の計画イメージ図

(防潮堤の設置イメージ: 外海側、内海側)

新規に外海側に面しているあご越え部にT.P.+11.5mの高さの防潮堤を設置する。  
また、内海側(丹生湾)にT.P.+6mの防潮堤の設置を追加して計画する。

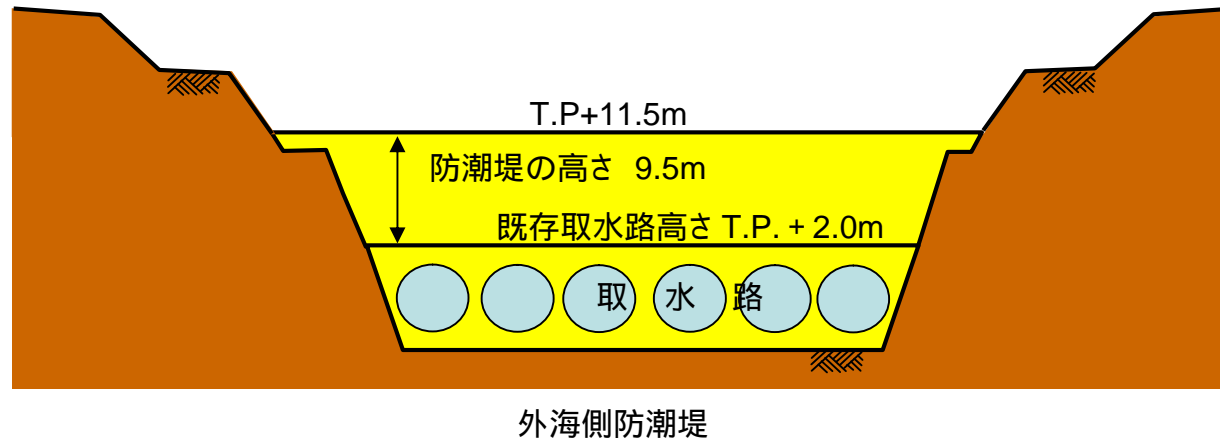
## (防潮堤の設置イメージ: 外海側)

新規に、外海側は既存取水路を改造し、T.P.+11.5mの高さの防潮堤(取水路内蔵)を設置する。

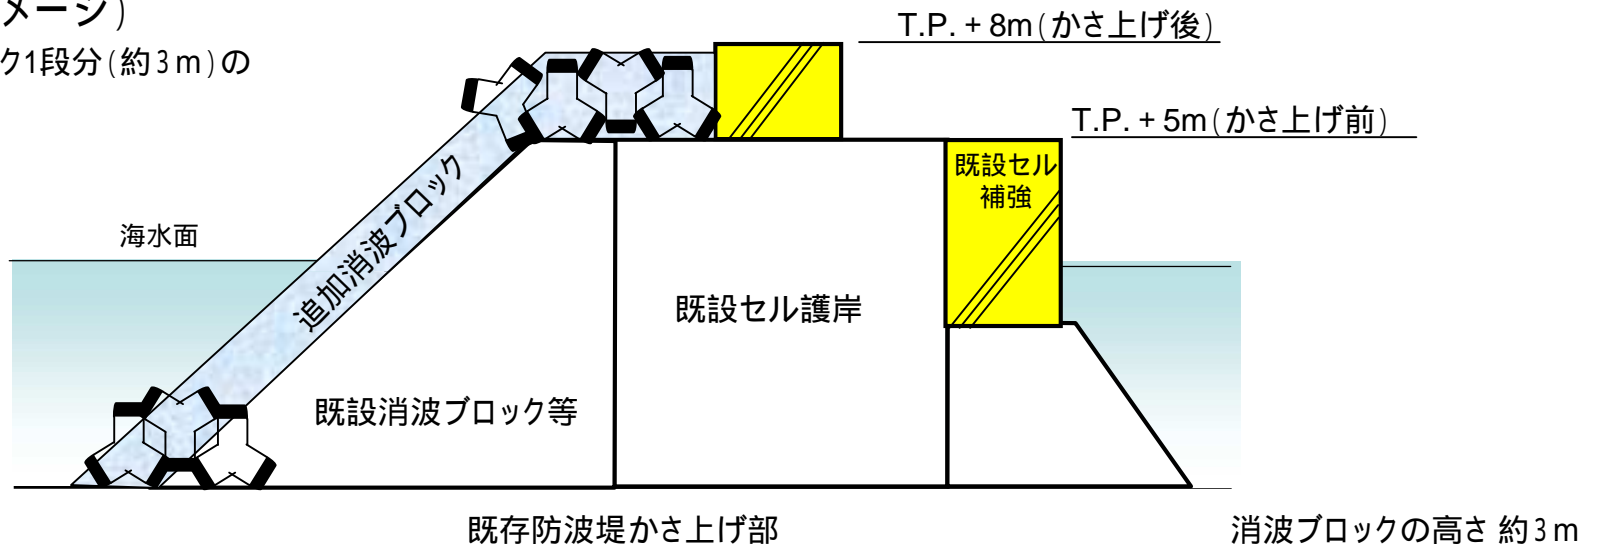
## (防波堤のかさ上げイメージ)

既存の防波堤を消波ブロック1段分(約3m)のかさ上げする。

防波堤のかさ上げは、高さ3mの消波ブロック1段分をかさ上げし、現状のT.P.+5mからT.P.+8mにする。)

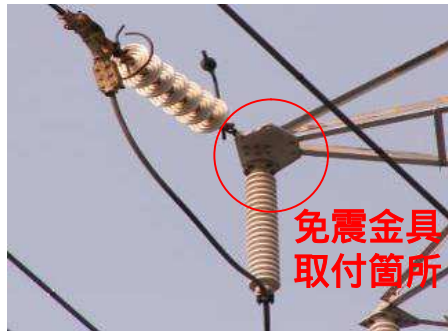
## 77kV用長幹支持がいし免震対策

77kVの原子力電源線の長幹支持がいしについて、免震金具を設置する。

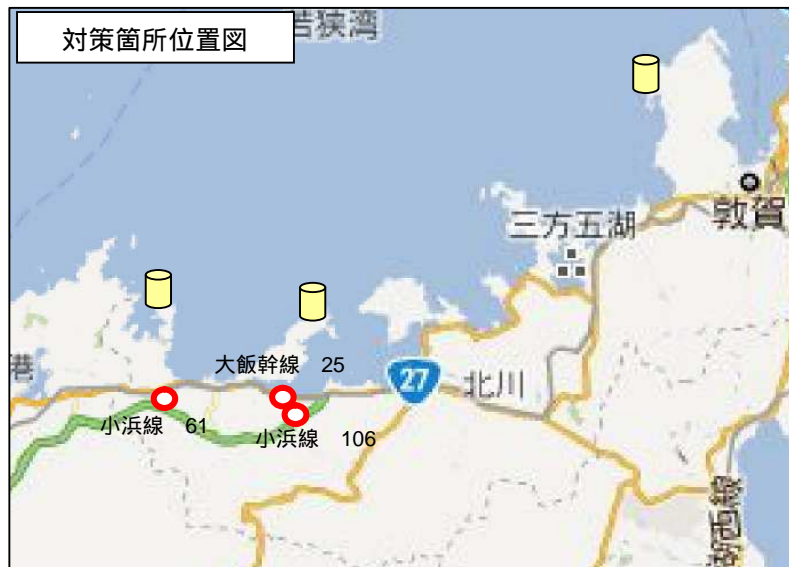
## 送電鉄塔基礎の安定性評価に基づく対策工事

送電鉄塔基礎の安定性評価として、鉄塔敷地周辺の地盤変状により、鉄塔基礎への二次的被害の要因となる盛土崩壊、地すべりおよび急傾斜地の土砂崩壊の評価を実施した結果、対策が必要と判断した3基の鉄塔について、鉄塔移設や法面保護工の対策を実施する。

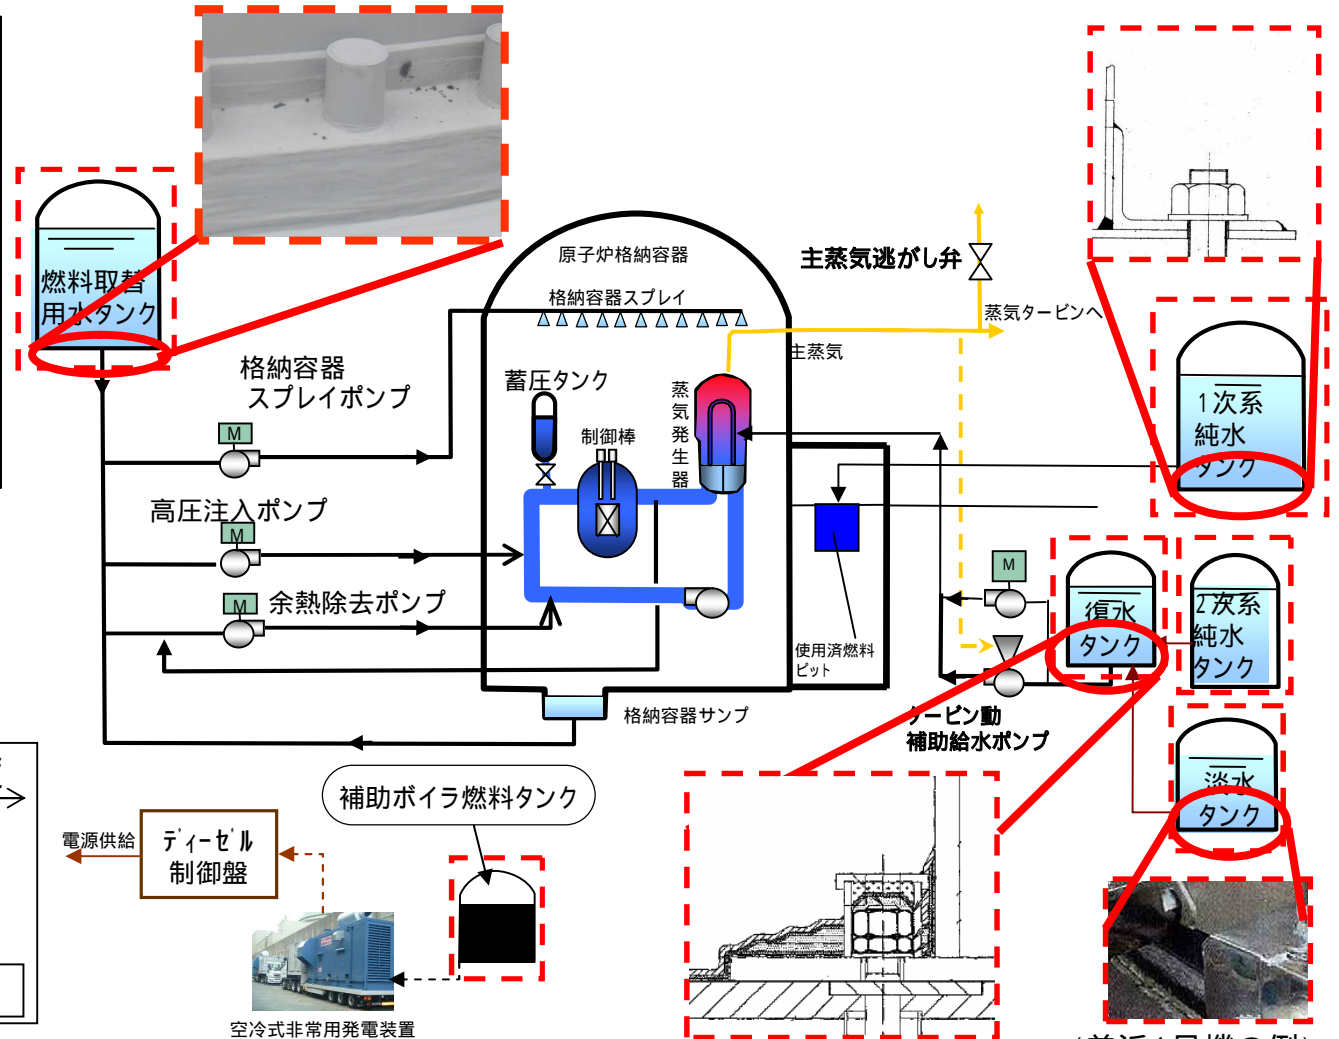
# タンク基礎ボルトの総点検

蒸気発生器及び使用済燃料ピットへの補給水源として期待される屋内外タンクや緊急炉心冷却系統に設置されている屋内外タンク等の基礎ボルトについて、腐食・塗膜のはがれ等の異常がないことを可視範囲で目視により確認する。また、基礎ボルトについて可能な範囲で、打診等により緩みの無いことを確認する。
