2.2.2 国内外の最新の科学的知見及び技術的知見

高浜発電所4号機の建設に当たっては、その当時の知見を設計に反映するとともに、営業運転開始後に得られた新たな知見についても評価の上、設備改造や運用面の改善等により適切に反映してきた。

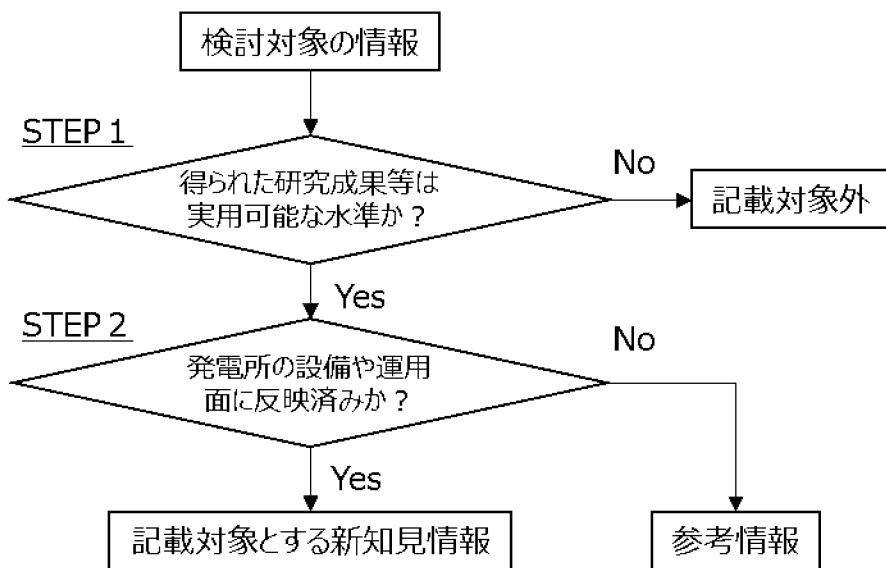
第 2.2.2.1 図 安全に係る研究の整理、分類方法（自社研究、電力共通研究*）

【S T E P 1】

実用性のある水準に達していないもの（基礎研究やデータ収集に関するもの及び当該の研究をベースとして今後更に詳細な調査、研究を実施するもの等）については記載対象外とする。（今後、新たな研究成果が得られた際に検討対象の情報に含める。）

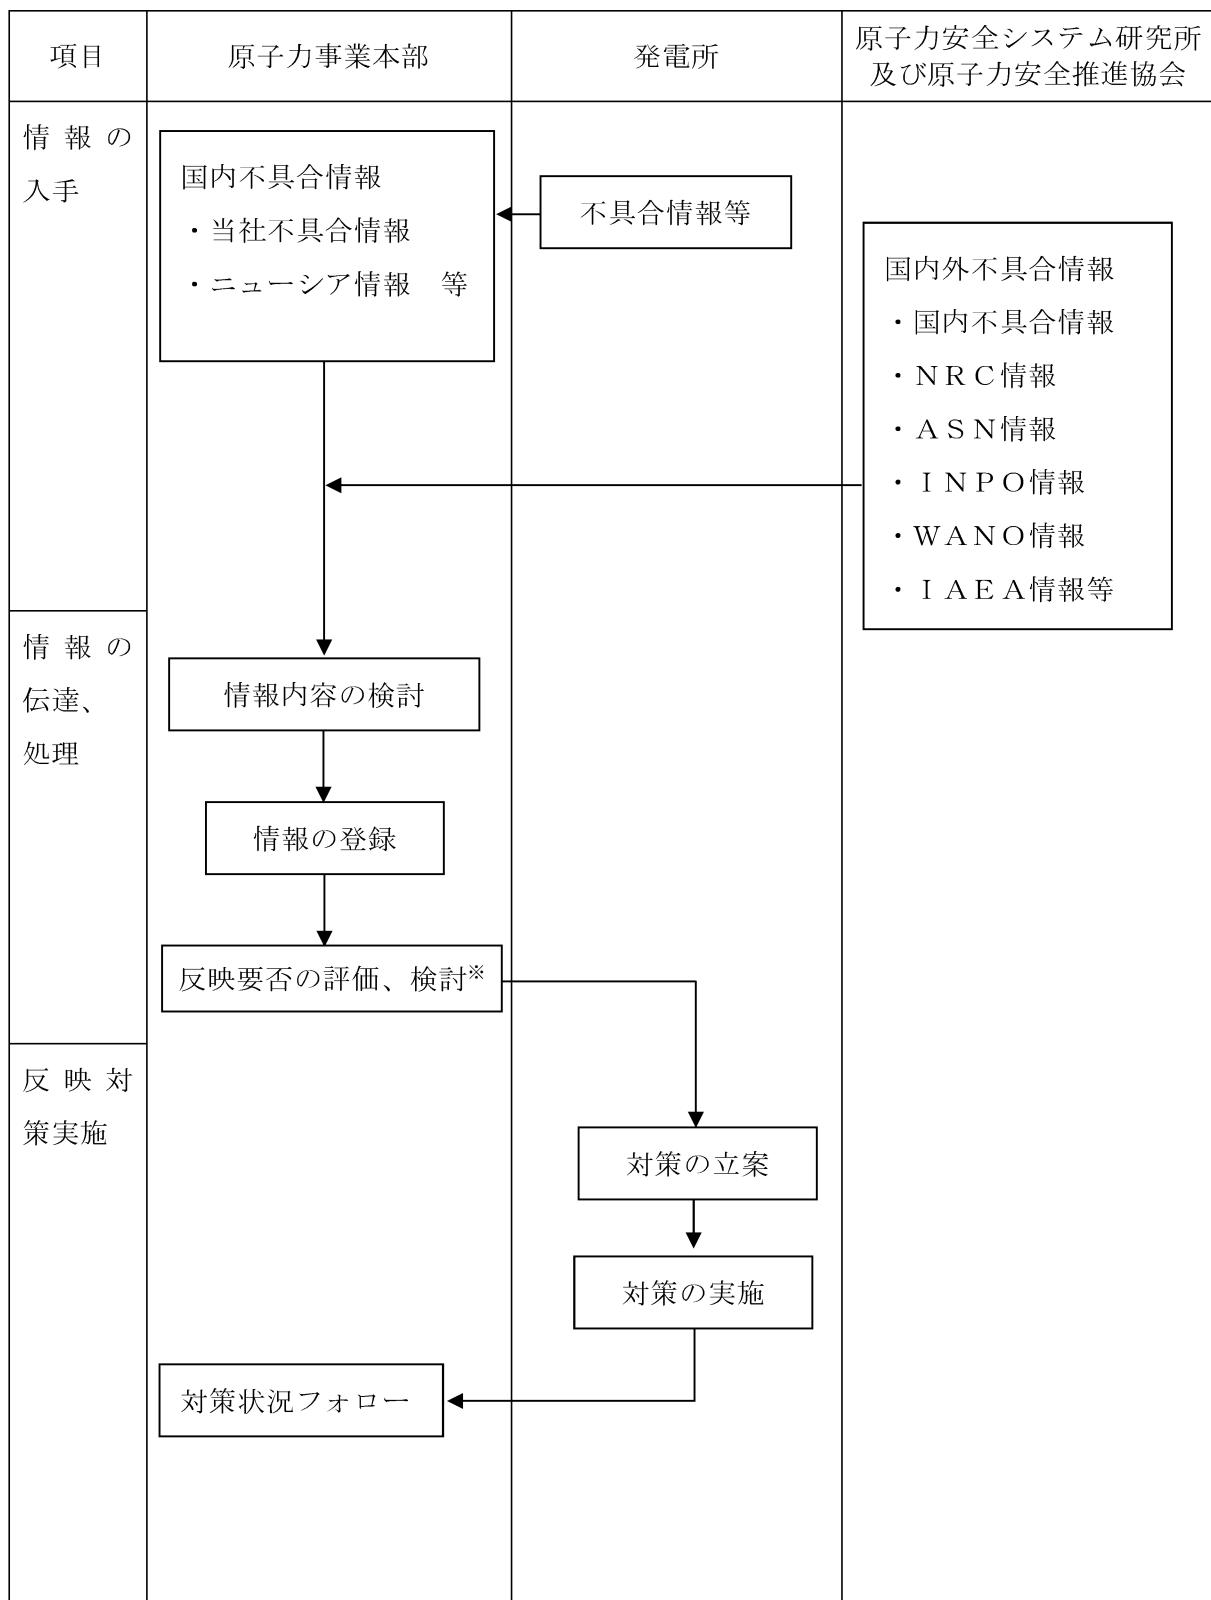
第 2.2.2.2 図 国内外の原子力施設の運転経験から得られた教訓の整理、分類方法

* 同種不具合の未然防止等の観点で評価する。

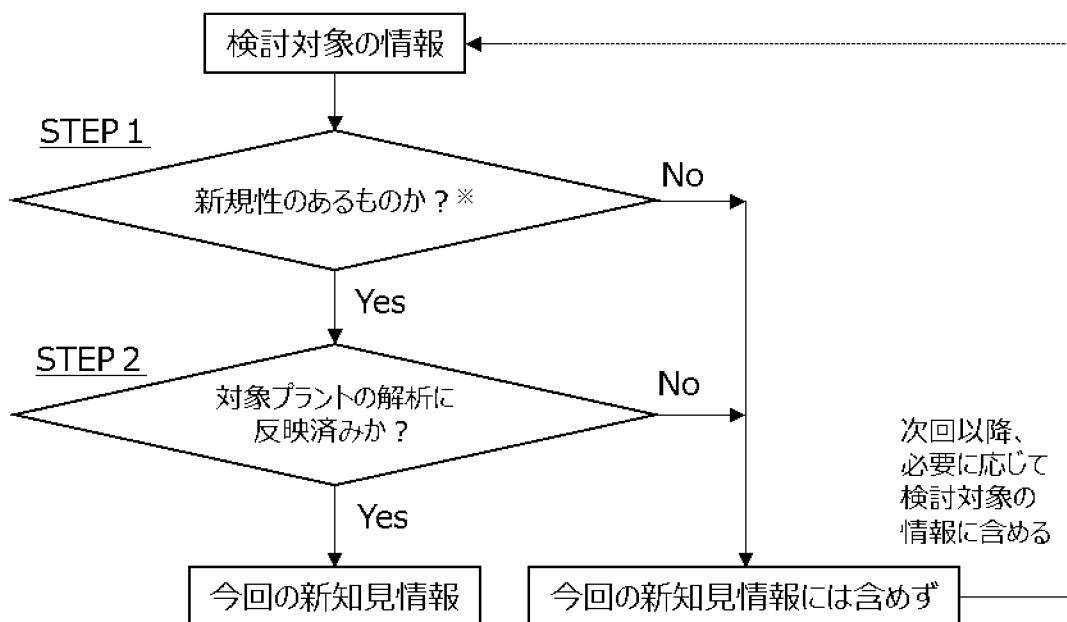
第2.2.2.3図 確率論的リスク評価を実施するために必要なデータの整理、分類方法

- ※ 単なるデータの蓄積といった、PRAを実施する上で自明なものを除く。
- また、ハザード評価については第2.2.2.6図（1／3）の整理、分類方法とする。

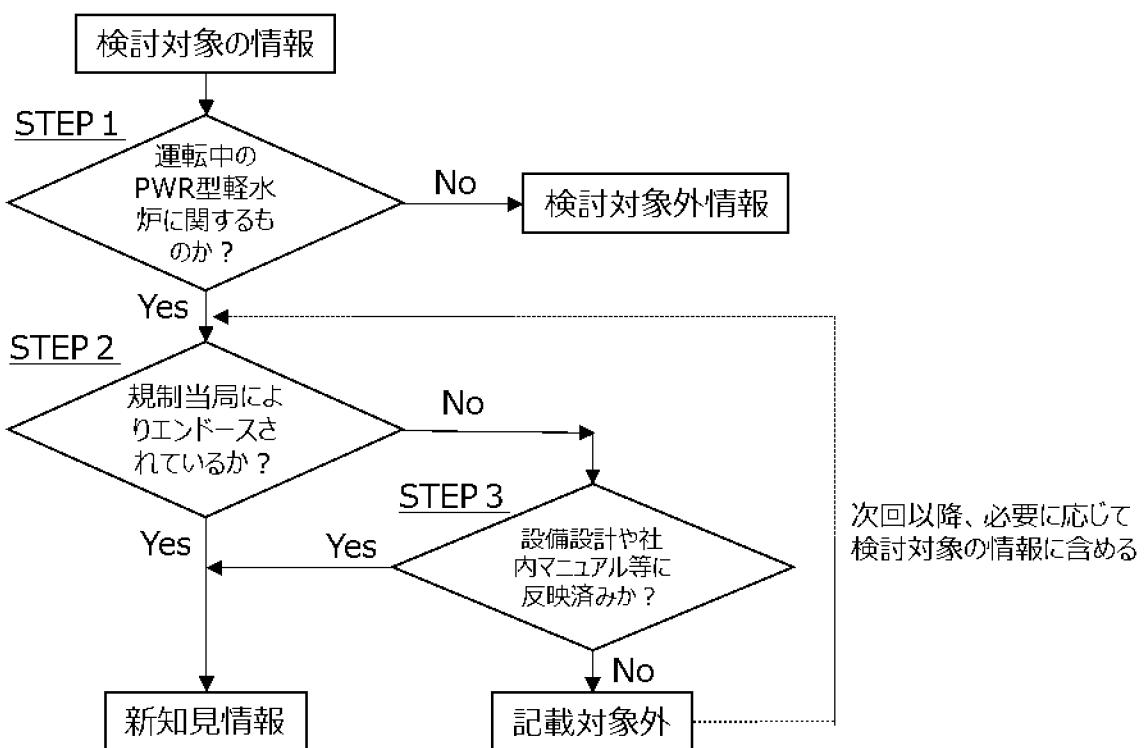
第 2.2.2.4 図 国内外の基準等の整理、分類方法（国内規格基準[†]）

[†] 国外規格基準については第2.2.2.5図の整理、分類方法とする。

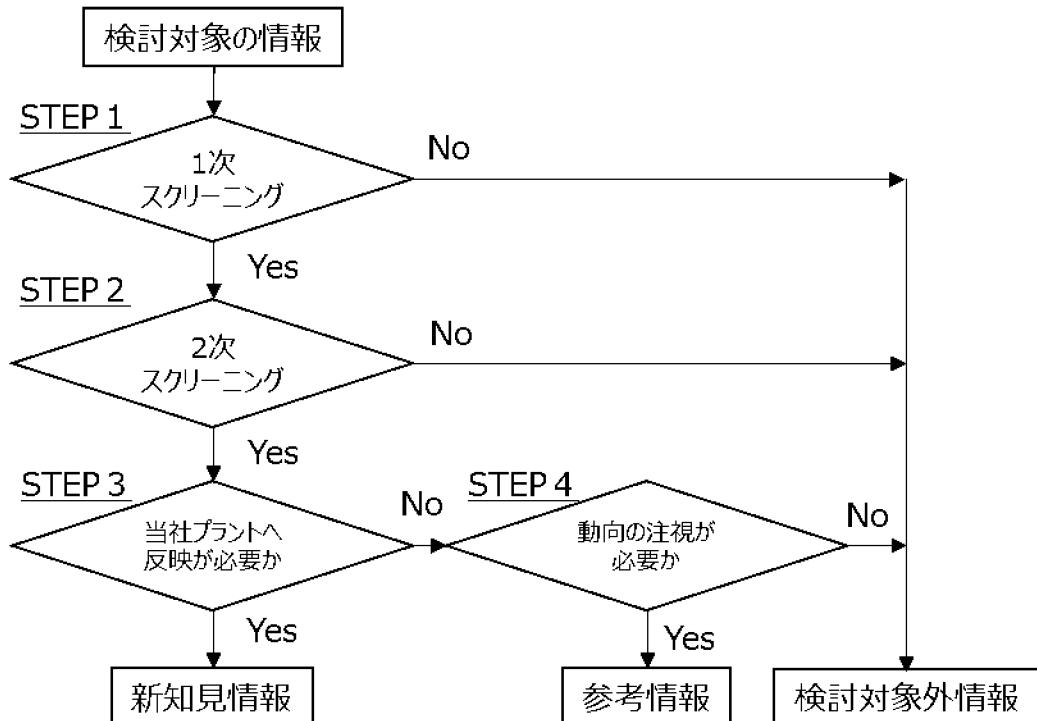
第 2.2.2.5 図 国際機関及び国内外の学会等の情報（自然現象に関する情報以外）の整理、分類方法

【S T E P 1】 1次スクリーニングにおいて検討対象外とする情報

- ・原子力関連施設のうち運転中の商用軽水炉以外の施設（例 将来炉、再処理等）
- ・将来の燃料技術
- ・保障措置、核物質防護（核物質管理）（サイバーセキュリティ等は検討対象）
- ・違法行為及び規則類への意図的な違反
- ・事務的なもの等（例 型式認定承認の官報、P A・広報、コミュニケーション等）
- ・商用軽水炉以外の施設（例 研究施設、医療施設、一般産業施設等）

- ・今後の研究動向等によっては、プラントの安全性、信頼性向上につながりうる情報。

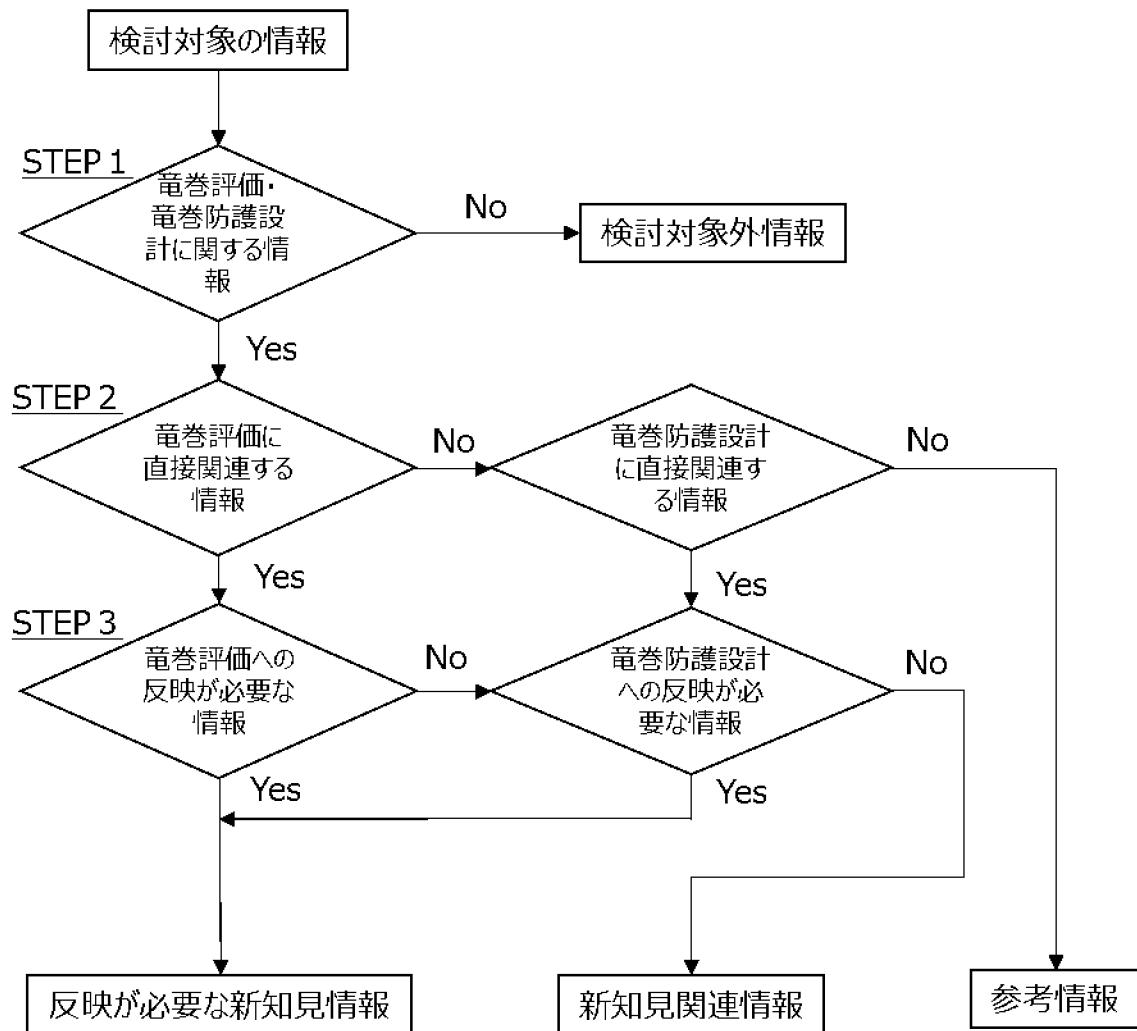
第 2.2.2.6 図 國際機関及び国内外の学会等の情報（自然現象に関する情報）の整理、分類方法（2／3）（竜巒）

【S T E P 1】 検討対象外とする情報

- ・竜巒に直接関連しない情報
- ・防護設計に関連しない情報 等

- ・既存の評価、設計の方が保守的である
- ・運用等の変更が不要である 等

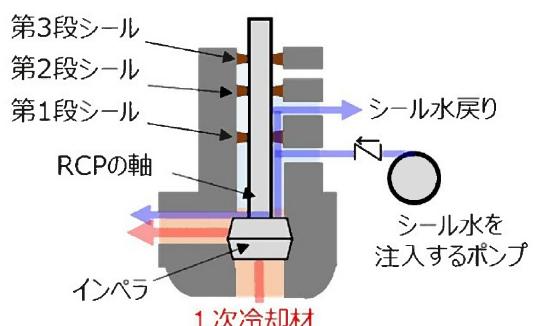
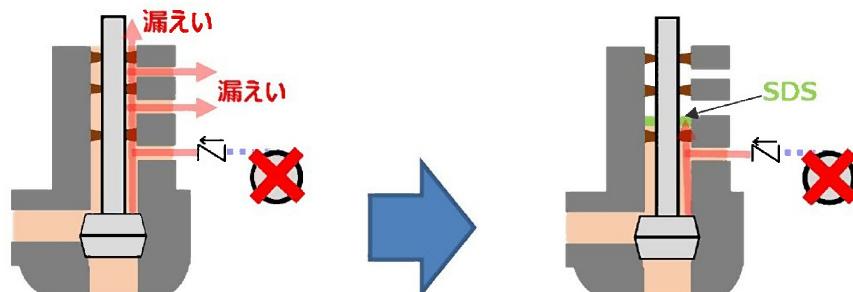
第2.4.2図 RCPシャットダウンシールの仕組み

既存のRCPシール部に、熱で作動するシール（SDS（シャットダウンシール））を導入する。

通常運転中の1次冷却材の流れ

SBO時の1次冷却材の流れ
(シールLOCA発生時)

SBO時の1次冷却材の流れ
(SDS導入時)

No.	件名	概要
1	RCPシールLOCA対策	全交流電源喪失時におけるRCPシール部からの一次冷却材漏えいの可能性を低減するため、RCPシール漏えい防止機構として、RCPシャットダウンシール導入の検討に活用している。

No	追加措置	追加措置概要	実施理由	実施時期(※)	関連する評価項目
3	R C P シャットダウンシール導入	1 次冷却材ポンプ（R C P）シール部に 1 次冷却材ポンプシャットダウンシールを導入する。	全交流電源喪失事故（S B O）時の対応能力及び信頼性を更に向上させるための自主的な取組みとして、1 次冷却材ポンプシール部からの 1 次冷却水漏えいの対策が必要。	導入に向け検討中	保守管理・新知見
4	海水ポンプ軸受取替	海水ポンプの軸受について潤滑水を必要としないテフロン製へ取り替える。	信頼性を更に向上させるための自主的な取組みとして、安全系設備である海水ポンプの信頼性向上が必要。 潤滑水を必要としない軸受への取替えに伴い、潤滑水に係る配管、設備が不要となり、メンテナンス性が向上する。	対象となる海水ポンプの分解点検時に合わせて実施 A ポンプ： 2020 年度 (第 23 回定期検査) C ポンプ： 2022 年度 (第 24 回定期検査)	保守管理
5	主変圧器取替	主変圧器一式を取り替える。	設備の管理において、主変圧器のコイル絶縁性能が経年劣化の傾向にあるため、予防保全対策として、設備の更新が必要。	2022 年度 (第 24 回定期検査)	保守管理

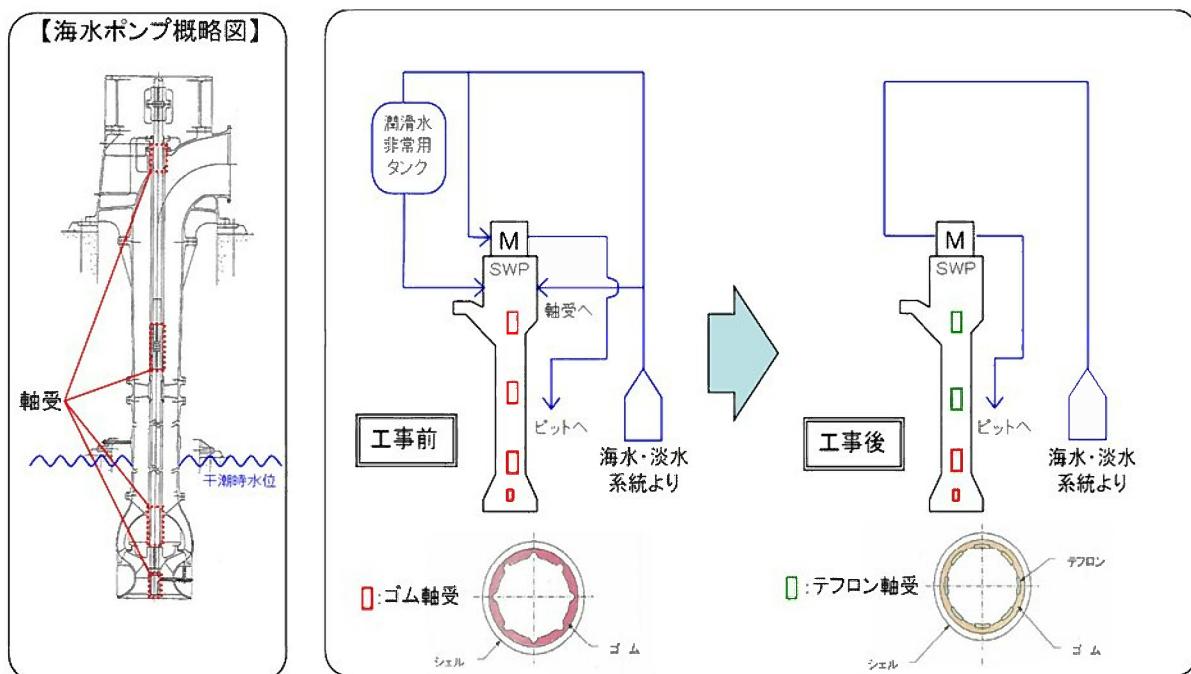
第2.4.3図 海水ポンプ（SWP）軸受取替の説明図

本措置は、既に3台ある海水ポンプのうちBポンプについては実施済みであり、Aポンプ及びCポンプに水平展開する。

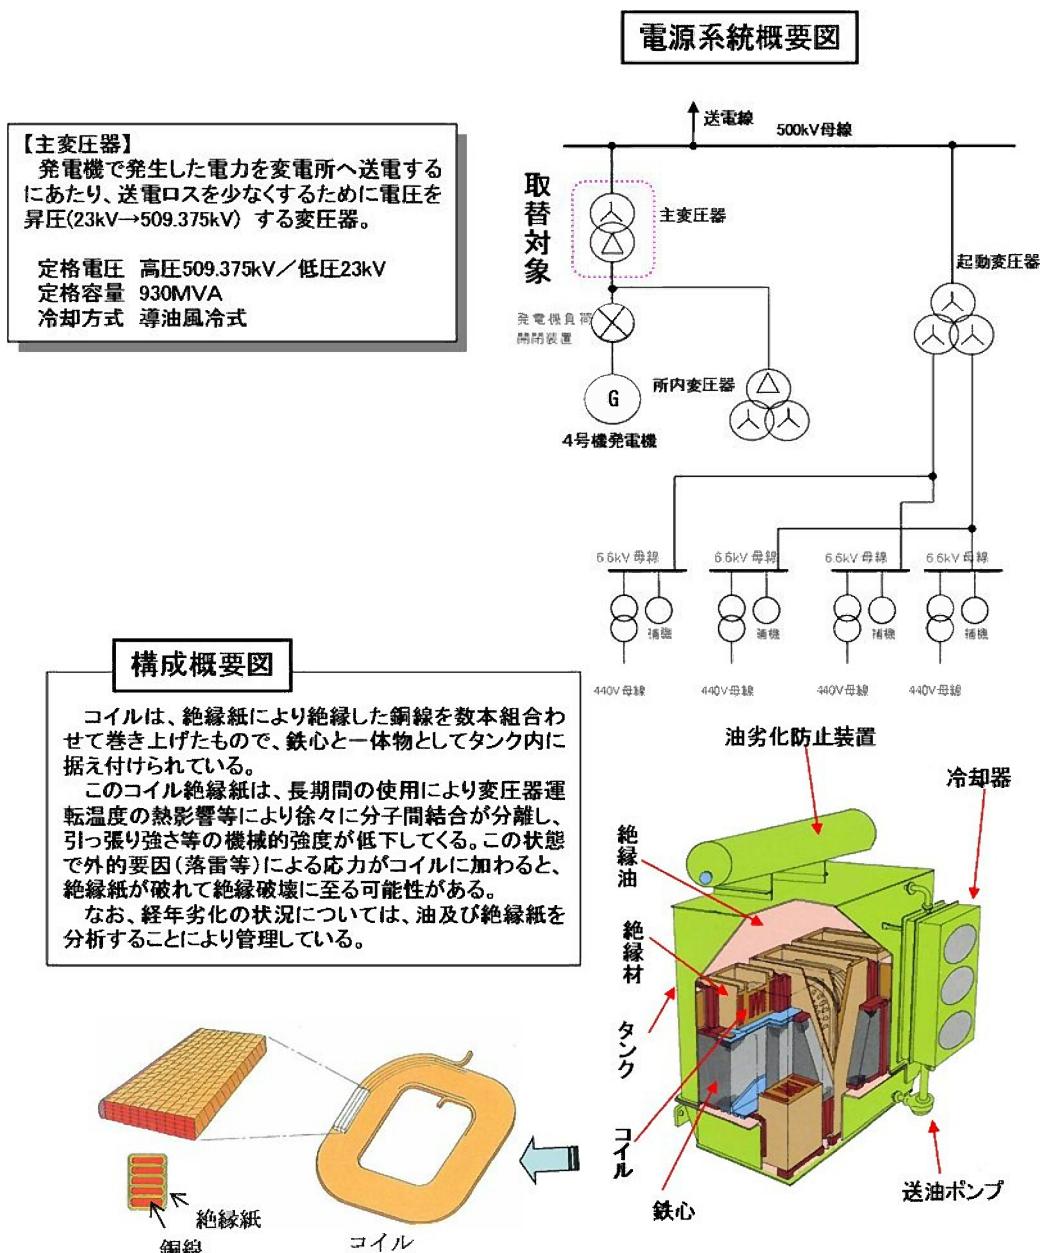
第 2.4.4 図 主変圧器取替の説明図

主変圧器のコイル絶縁性能が経年劣化の傾向にあるため、予防保全対策として主変圧器一式を取り替える。

予防保全対策として主変圧器一式を取り替える。また、本工事に合わせて水噴霧消火設備配管及び冷却器点検用架台の取替えを行う。

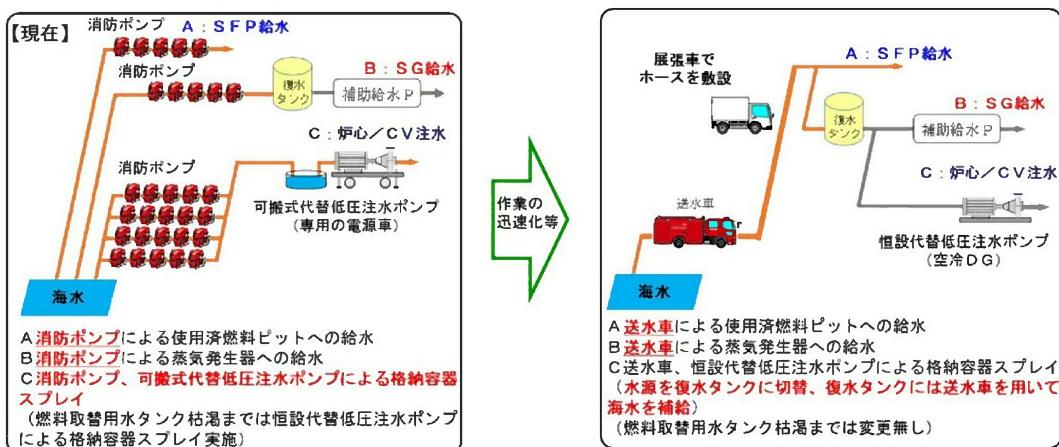
第 2.4.5 図 送水車導入の説明図（CV過圧破損等で用いる手順の比較）

- ・重大事故等時に用いる設備を消防ポンプから送水車に変更する。
- ・重大事故等時に用いる設備の燃料を「重油」で統一する。

【現在】	SA設備	燃料
消防ポンプ		ガソリン
大容量ポンプ、空冷式非常用発電装置、電源車		重油

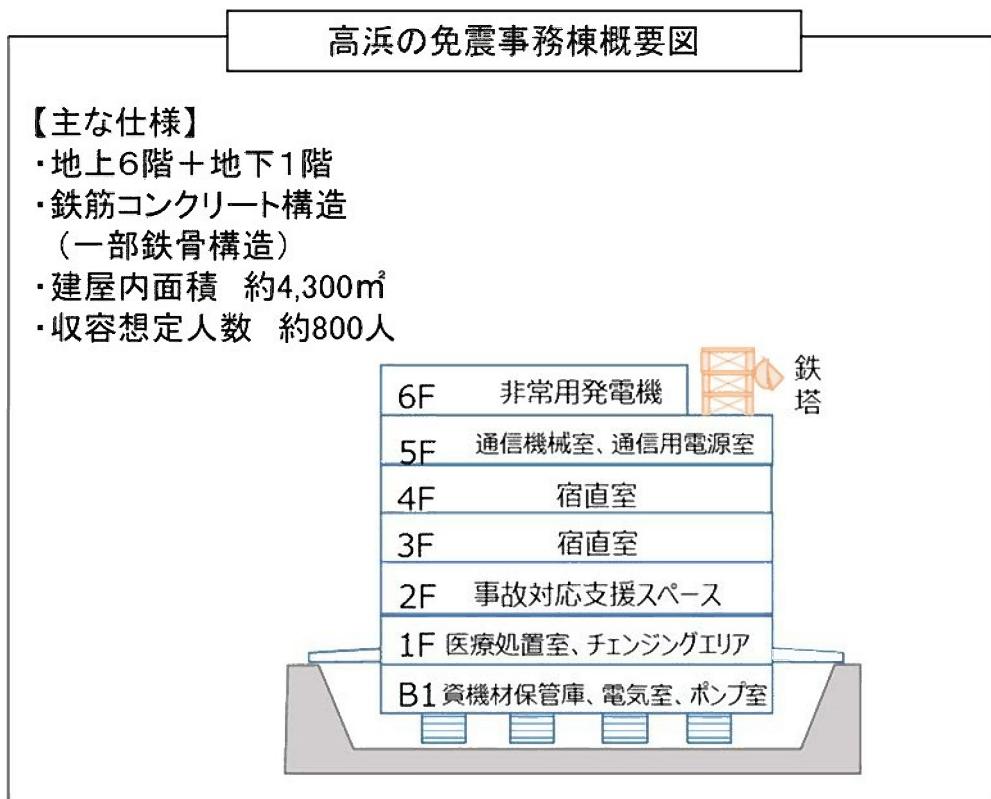
第 2.4.6 図 免震事務棟設置の説明図

*免震事務棟内に構内電話用交換機を移設し、全交流動力電源喪失時において中央制御室及び緊急時対策所で構内電話が使用できるようにする。

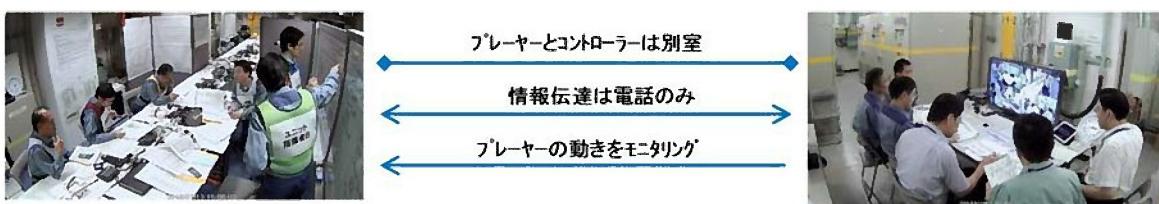
第2.4.7図 緊急時におけるリーダーシップ能力向上研修の概要

平成30年度：14名×3回 計42名受講

プレーヤー(数名)

- 緊急時対策所の本部指揮者、ユニット指揮者、通報連絡者、現場調整者に分かれ演習を実施。
- プレーヤーは、事前に説明された状況とコントローラーから逐次伝達される情報のみに基づき状況を認識し、対処の判断や情報発信を行う。
