美浜線No.21鉄塔事故の水平展開状況について

平成21年4月17日

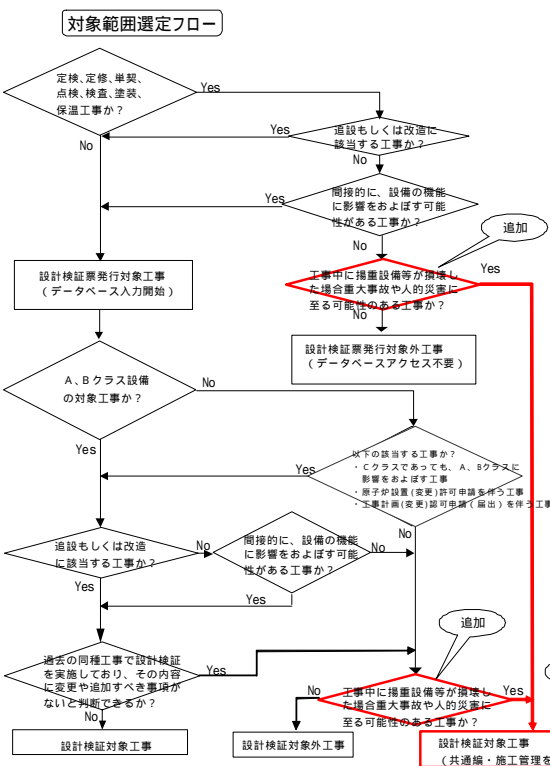
検証項目の例

対象範囲選定フローの見直し
 設計検証の要否を判断していたフローに、「工事中に揚重設備等が損壊した場合、重大事故や人的災害に至る可能性のある工事」を追加した。

検証内容の見直し
 検証項目の解説欄に、確認する内容を追加した。

項目	大項目(セクション)	中項目(検証項目)	詳細内容	解説ボタン
熟交代機	施工管理	架線の施工計画が適切であること	設計検証設備、運用設備	
熟交代機	施工管理	架線の施工計画が適切であること	補綴人、補綴人	追加
容器	施工管理	架線の施工計画が適切であること	補綴人、補綴人	追加
容器	施工管理	架線の施工計画が適切であること	補綴人、補綴人	追加

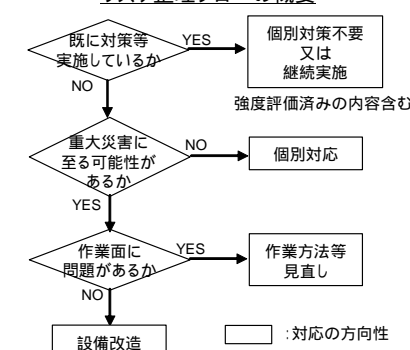
リスク整理フローの概要

リスク整理方法
 抽出されたリスクのうち、既に対策の検討・実施が行われているなど改めて評価を行う必要のないもの約200件を除き、発電所も含めた関係各所と協議のうえフローに基づき分類を実施。

- 個別対応 → 現場確認などにより、必要に応じてリスク低減対策を検討・実施
- 作業方法等見直し → ソフト面の対策によって、リスク低減を検討・実施
- 設備改造 → ハード面の対策によって、リスク低減を検討・実施
