# 原子力発電所に係る状況について

2013年10月31日 関西電力株式会社

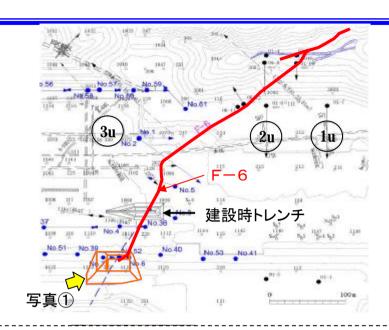
写真①

南側トレンチ全体写真

F-6破砕帯は上位の堆積層に変位・変形を及ぼしていない

堆積層

岩盤

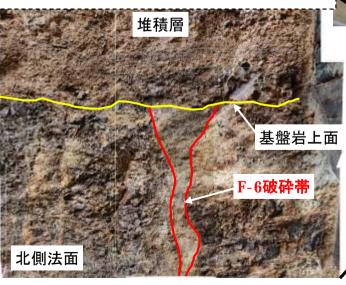
南側トレンチ東端付近

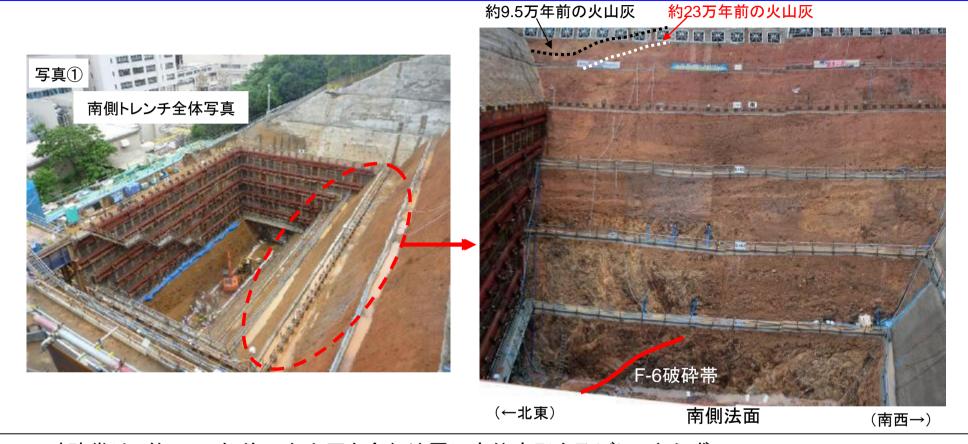
### 主要課題1 大飯発電所敷地内破砕帯(2/2)

F-6破砕帯は、約23万年前の火山灰を含む地層に変位変形を及ぼしておらず、 少なくとも後期更新世以降(約12~13万年前以降)活動していない

- -9月 2日 大飯発電所敷地内破砕帯の調査に関する有識者会合
- ⇒F-6破砕帯について、「<u>破砕帯は将来活動するおそれのある断層等にはあたらない」との共通見解が示された。</u>
- •9月 5日 原子力規制委員会
- ⇒大飯の審査再開を決定

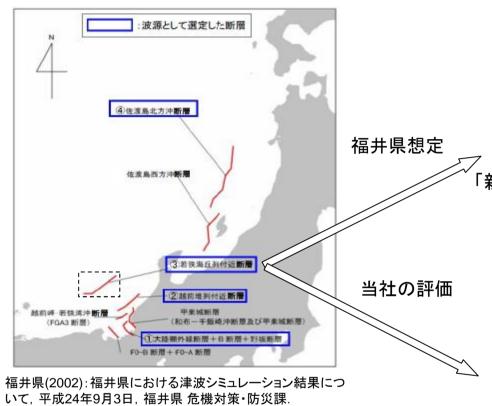
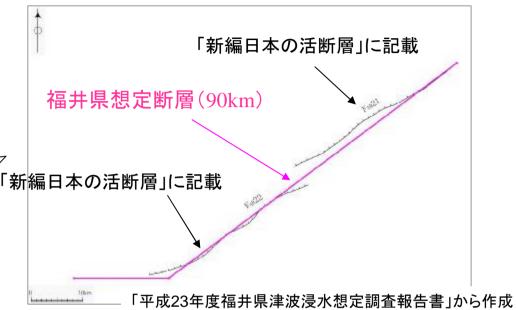
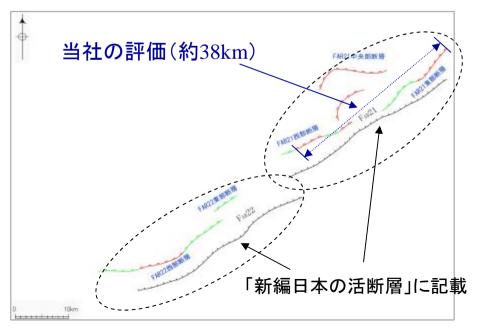
## 主要課題2 高浜発電所の津波評価(2/3)

- 〇福井県は、「新編 日本の活断層」に記載された2条の 文献断層を含めて全長90kmで評価している。
- 〇当社は、海上音波探査記録の再解析の結果、「新編日本の活断層」が示す位置には、断層が認められず、「新編日本の活断層」が示す位置の北西部に、数条の断層が確認されていることから、これらのうち、FAR21付近の約38kmを最も大きな波源として評価した。

- ① 東北地方太平洋沖地震以降(平成23年3月~)
  - 緊急安全対策として、福島第一原子力発電所と同程度の津波に対しても、水密 扉等による浸水対策により安全上重要な設備を防護
- ② 新規制基準施行後(平成25年7月~)
  - ・「行政機関の津波評価について、その内容を精査した上で、科学的・技術的知見を基準津波に反映させること」という新規制基準に従い、福井県が長さ約90kmと想定している若狭海丘列断層について科学的知見をもとにデータを精査した結果、長さは38km程度と評価し、申請した(H25.7.8)
  - ・規制委員会は、審査会合(7/23)にて若狭海丘列断層(90km)を基準津波の 波源の一つとして評価するよう指摘
- ③ 新規制基準への適合性審査における対応
  - <u>審査を早期に進めるために、若狭海丘列断層(90km)に近傍の海底地すべりを</u> 組合せた津波水位を基準津波とし対策を説明(8/14、9/18)

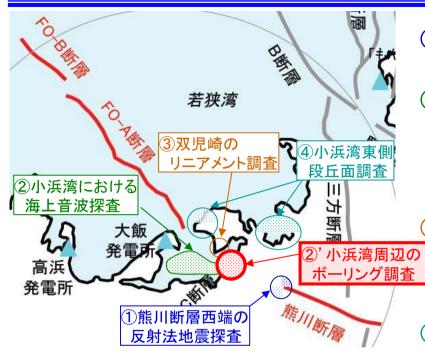
## 主要課題3 断層の3連動(FO-A,Bと熊川断層)(2/2)

#### ①熊川断層西端の反射法地震探査

・これまでの調査結果を再整理し丁寧に説明するとともに、小浜湾内での追加ボーリングによる海底地質調査など調査データの拡充にも取り組む
