高浜発電所3号機 非常用予備発電装置機能検査中の不具合について

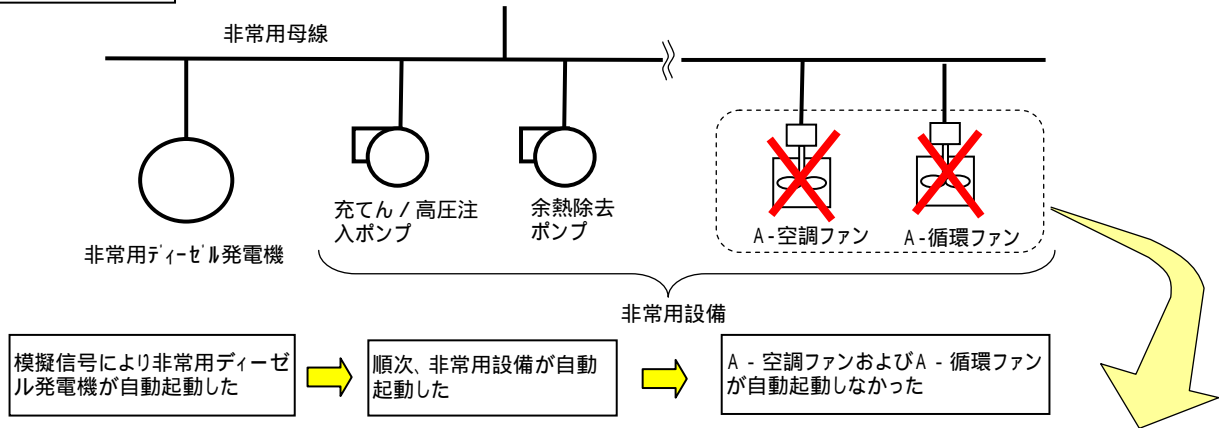
事象の概要

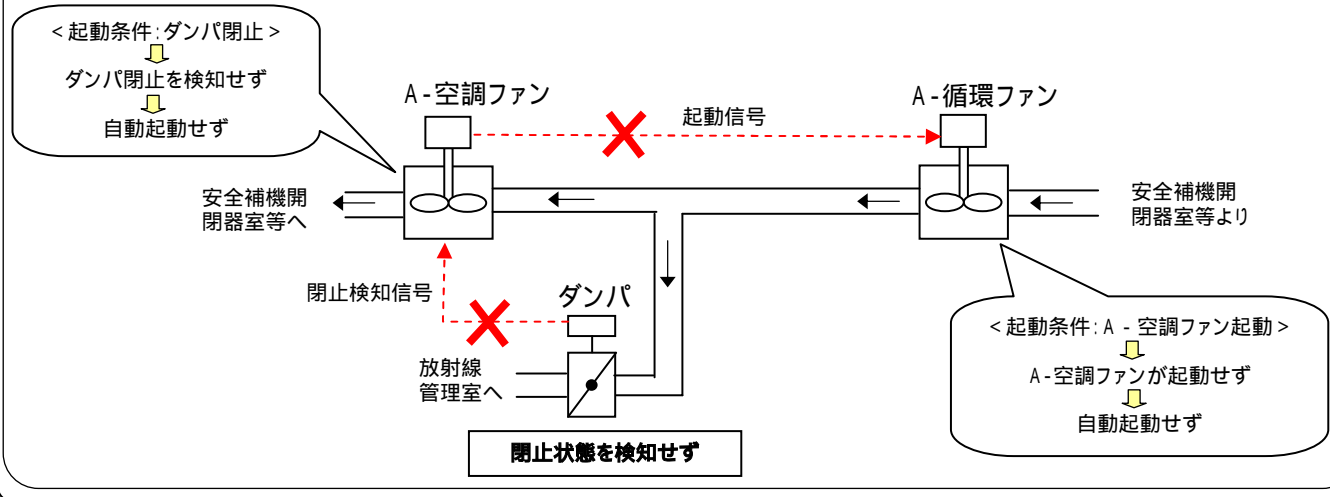
A-空調ファンおよびA-循環ファンの状況

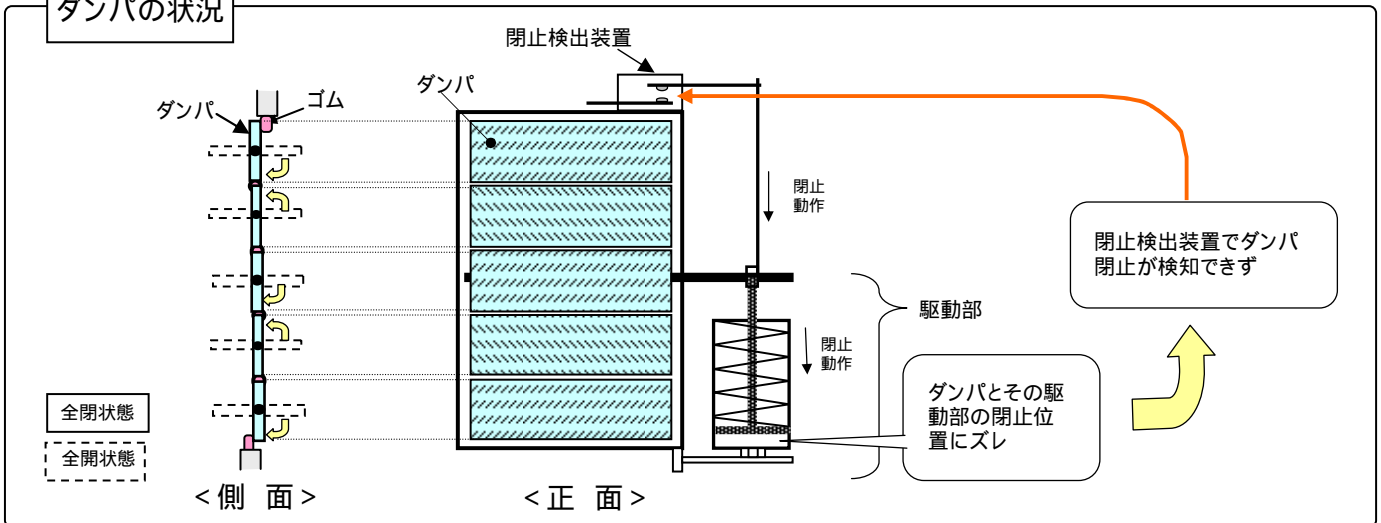
ダンパの状況

- ・当該ダンパと駆動部との位置調整を行い、再度、非常用予備発電装置機能検査を実施し、問題がないことを確認した。
- ・今後は、これまで実施していたダンパと駆動部の全開位置調整に加え、全閉位置調整を行う。
