# 大飯発電所2号機の安全性について

安全確保対策とストレステスト評価

関西電力株式会社

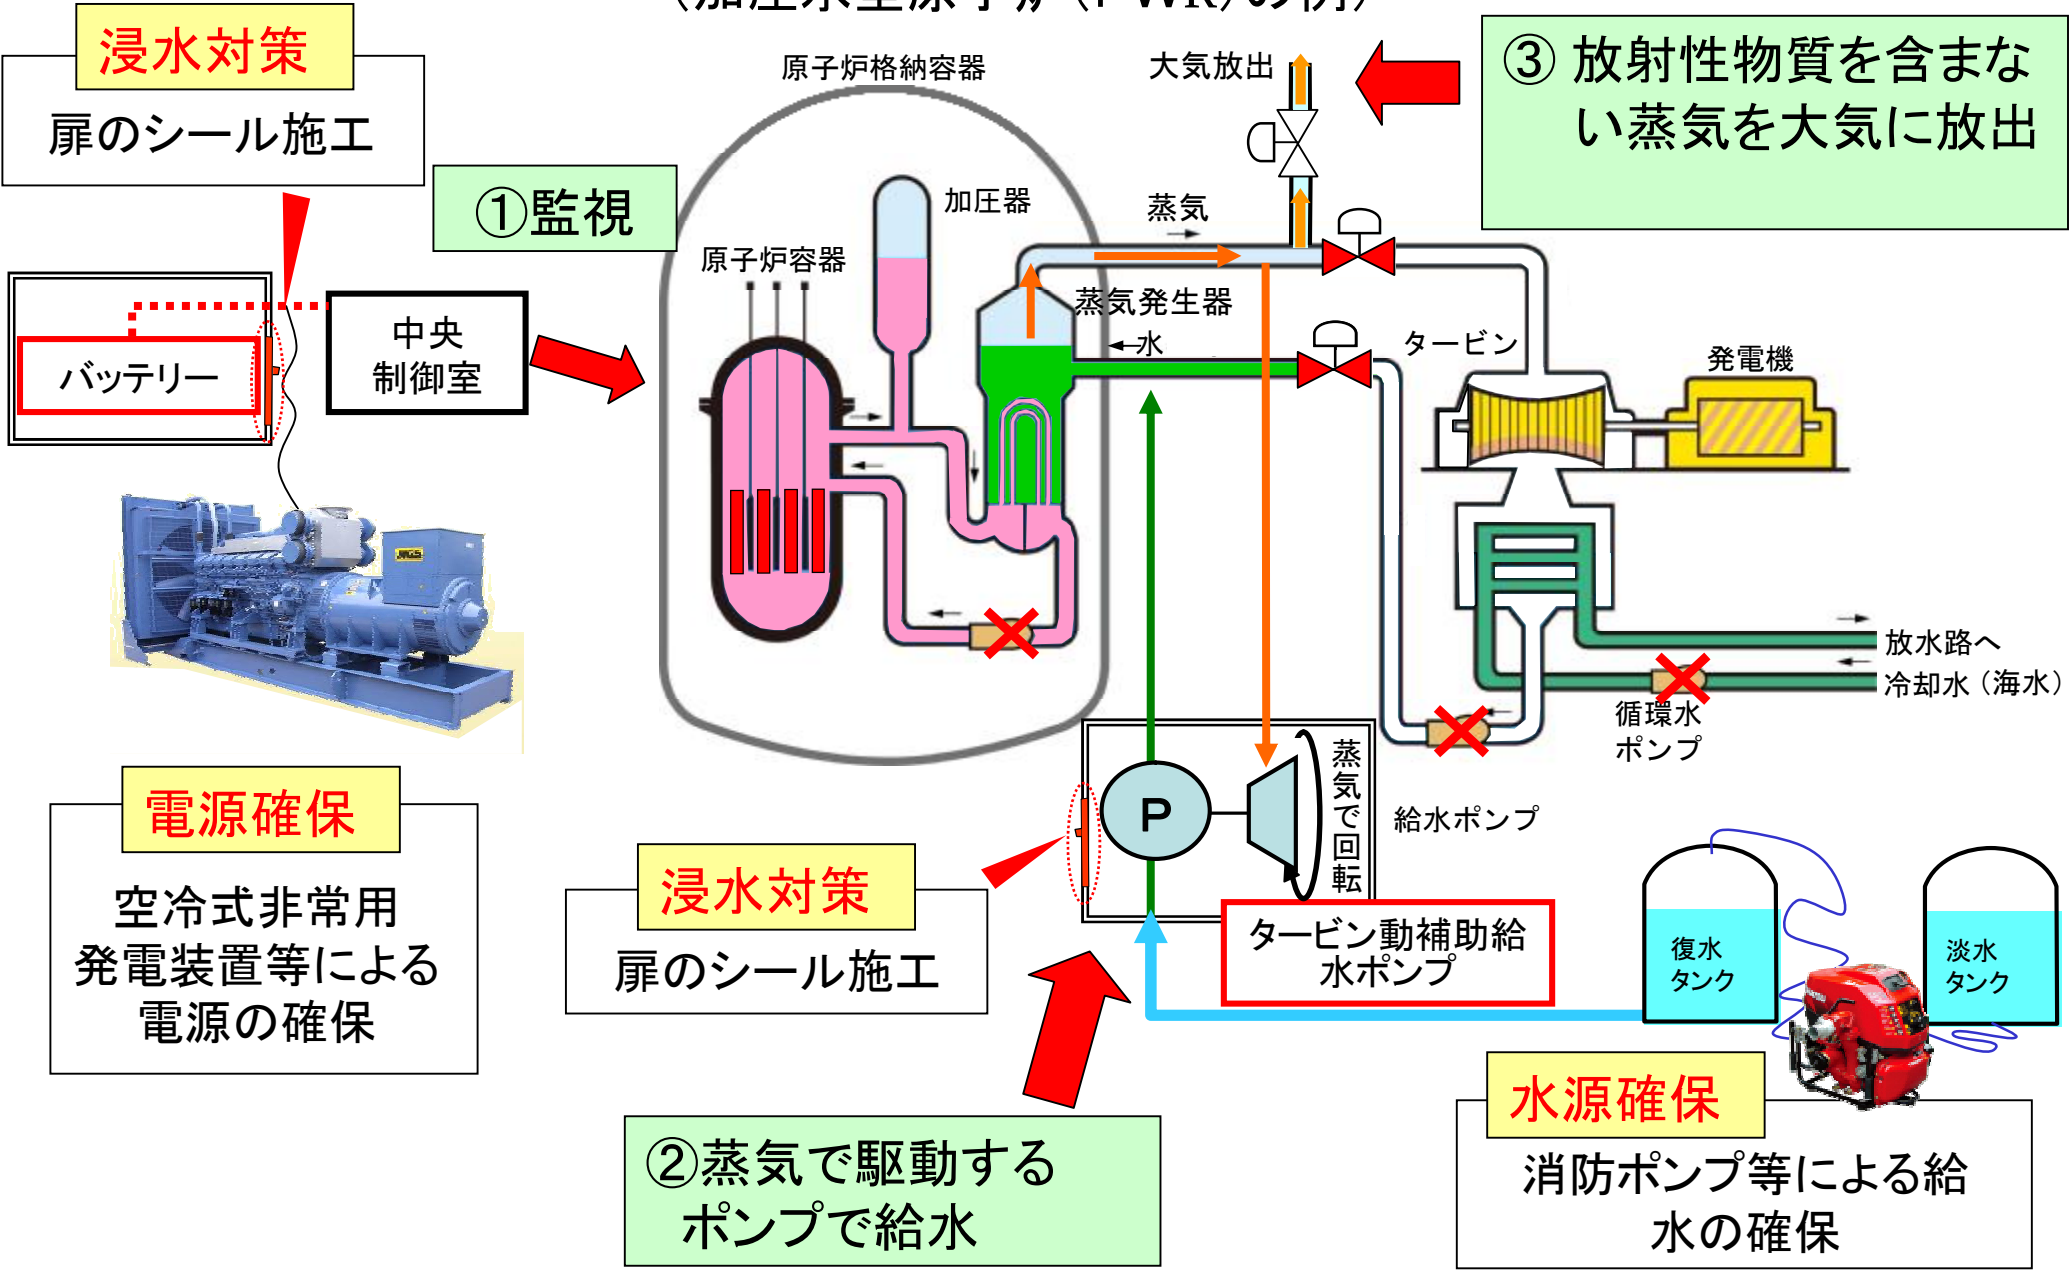
# 安全確保対策

(加圧水型原子炉(PWR)の例)

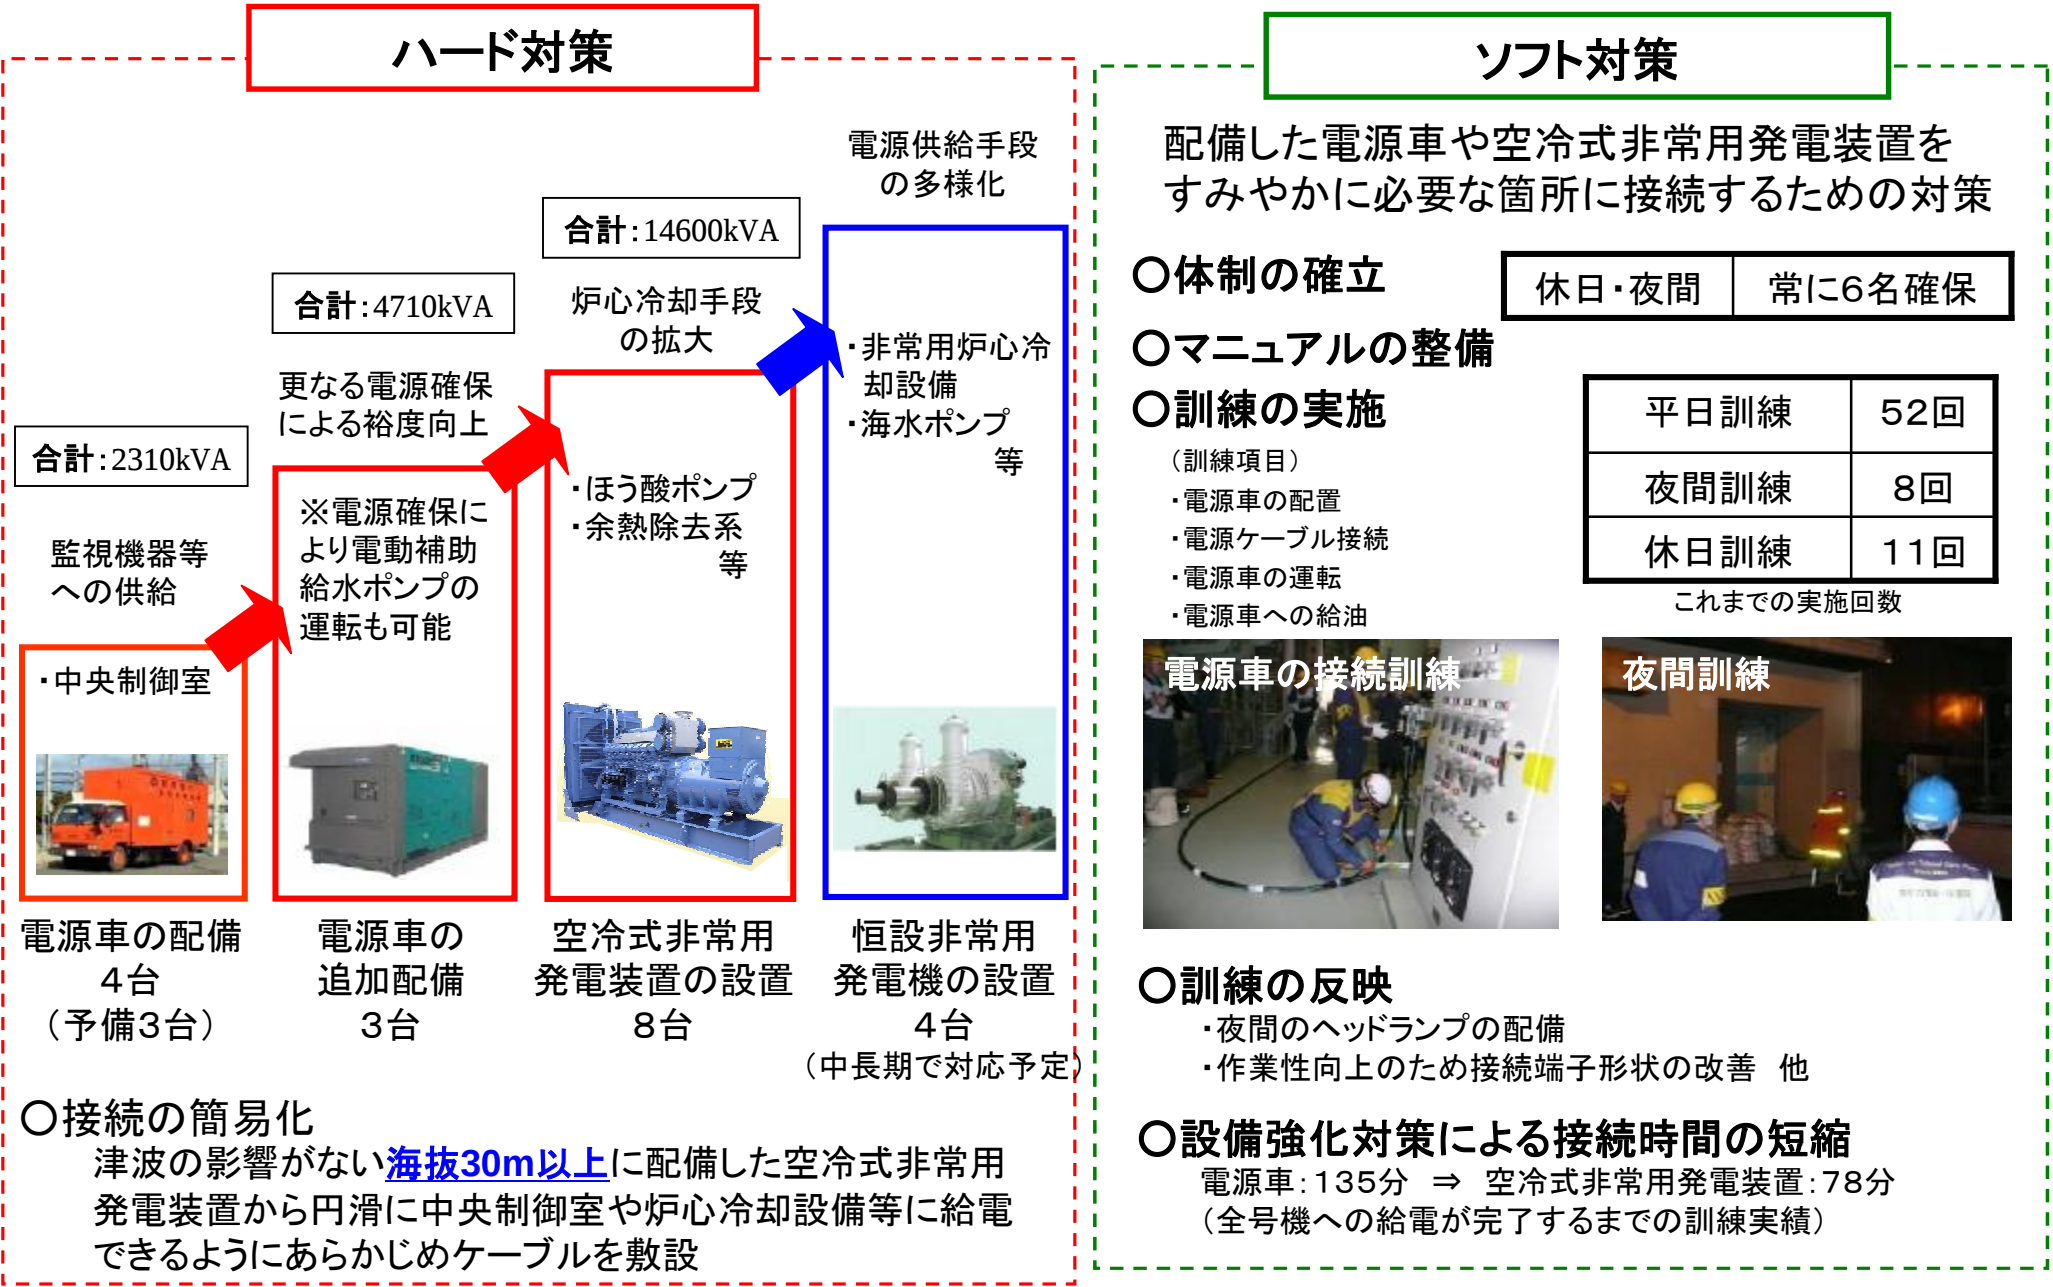
# 電源確保への対応状況

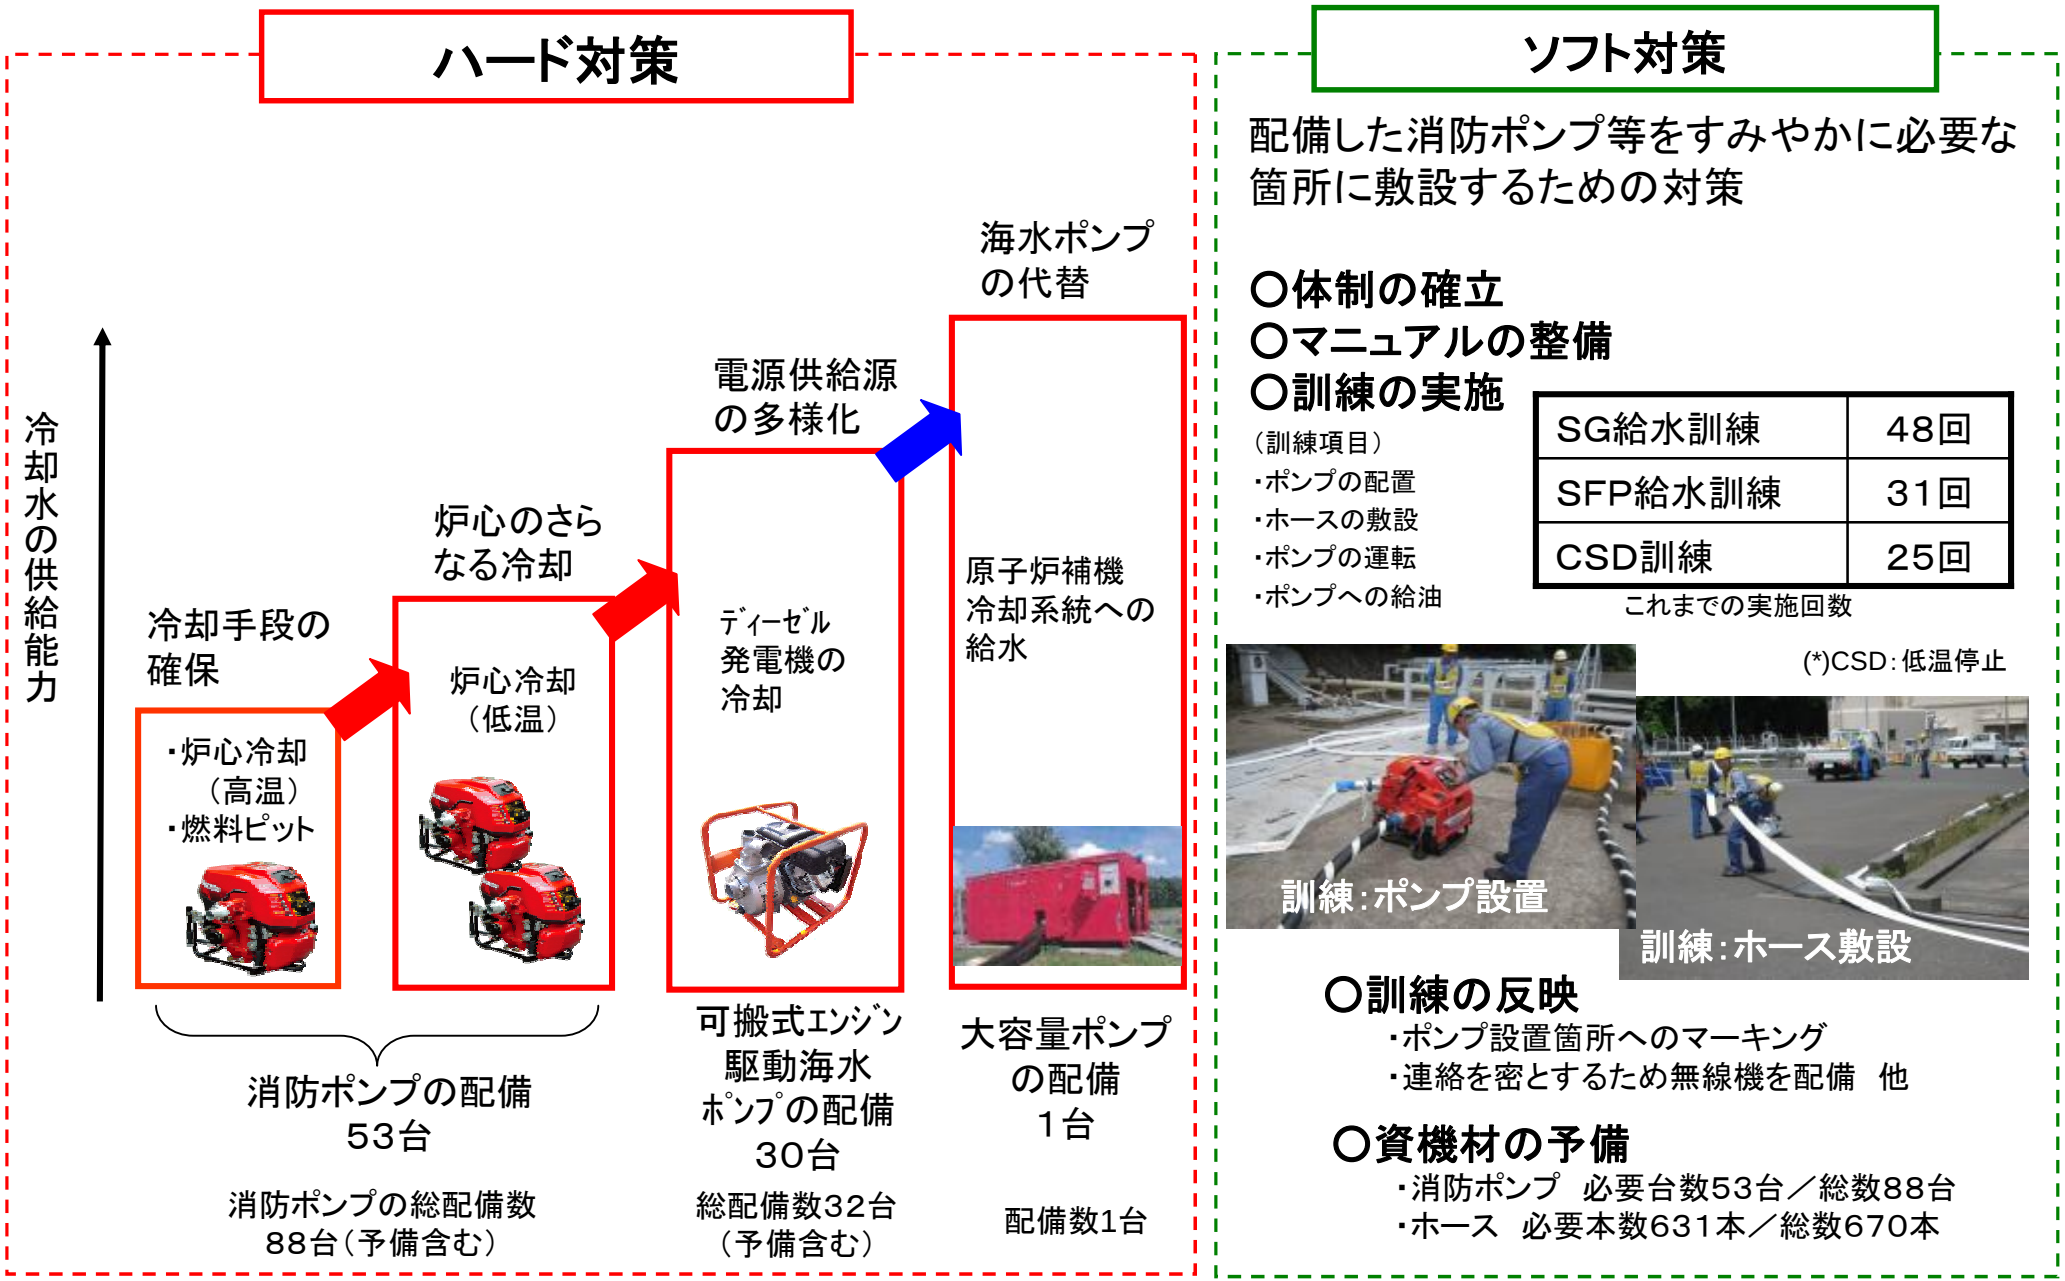
# 水源確保への対応状況

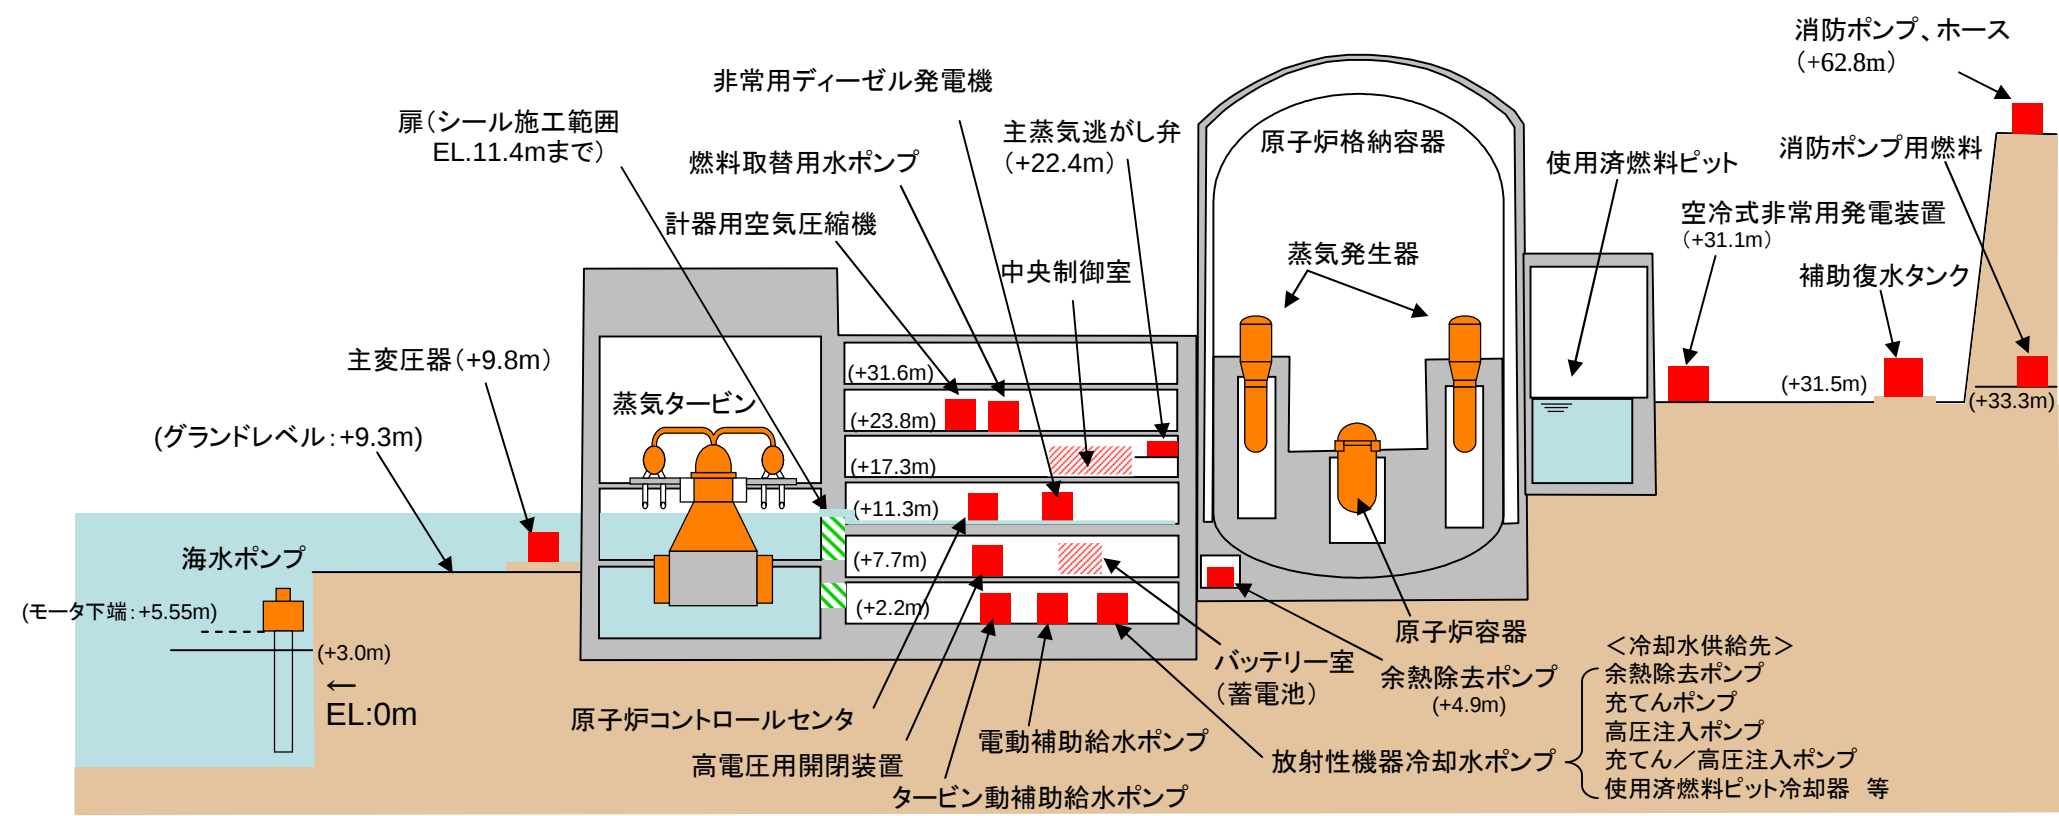
# 浸水対策への対応状況

津波から守るため浸水対策を実施

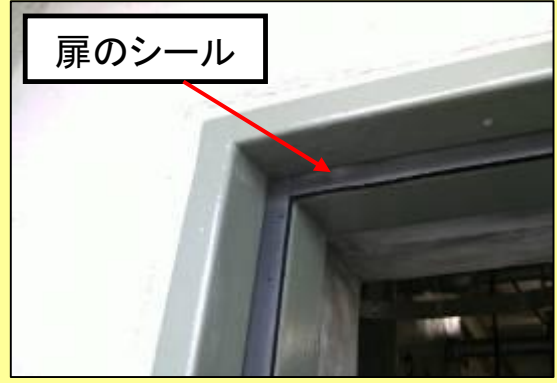
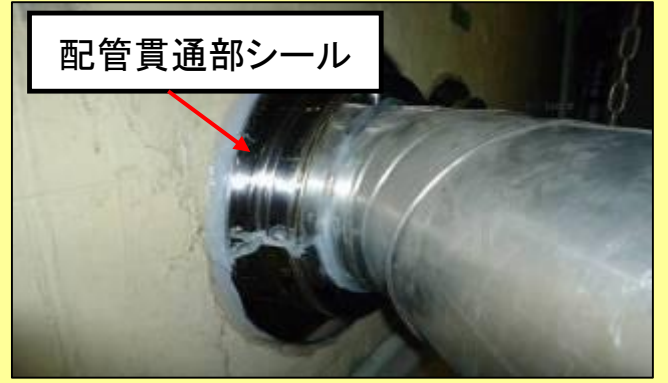
中央制御室に給電するために必要な設備  
(バッテリー室/高電圧用開閉装置)

蒸気発生器に給水するために必要な設備  
(ポンプ室/高電圧用開閉装置)

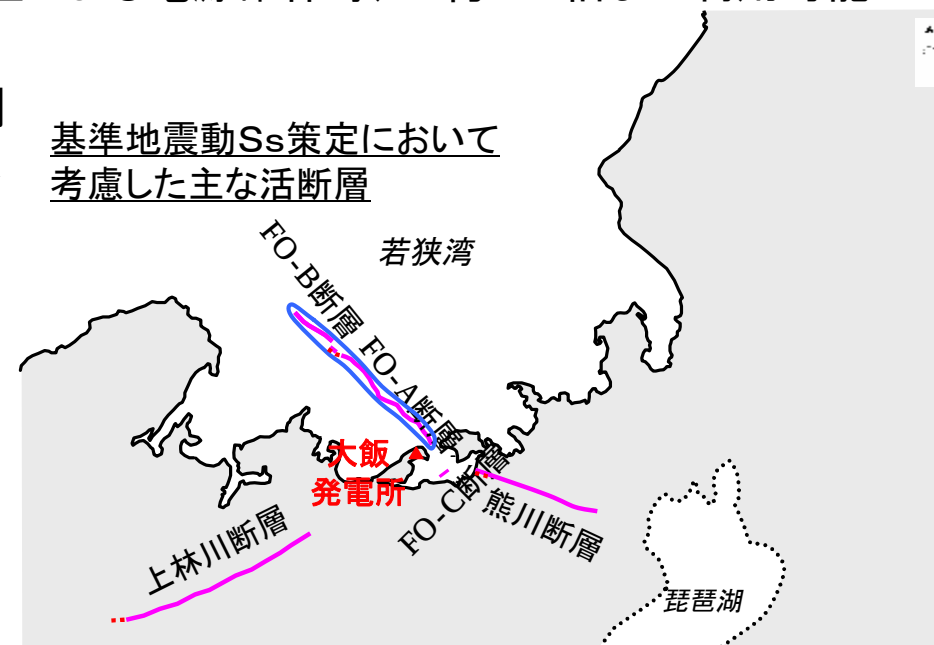
- ❑ 評価の指標である基準地震動 $S_s$ (最大加速度700Gal)は、地震動を強く放出する部分を敷地近傍に配置するなど厳しい条件でモデル化した評価結果に基づいている。
- ❑ 安全確保対策を講じる以前では、基準地震動 $S_s$ (700gal)の約1.52倍まで、最終的に海水へ熱を逃がすための冷却設備による冷却手段が利用可能であることを確認した。
- ❑ さらに、約1.52倍を超える地震に対しては、非常用ディーゼル発電機が冷却水の喪失により使用できなくなると考えられるが、空冷式非常用発電装置が利用できることから、安全確保対策により整備した冷却手段(消防ポンプによる水源確保、空冷式非常用発電装置による電源確保等)が約1.62倍まで利用可能であることを確認した。
- ❑ なお、約1.62倍を超える地震に対しては、高電圧用開閉装置の損傷が考えられるため、全ての冷却手段が喪失するとの評価結果となったが、高電圧用開閉装置等の耐震裕度は加振試験で動作が確認された値に基づくものであり、実際に機能喪失に至る値には余裕があると思込まれる。
- ❑ また、高電圧用開閉装置は複数あり、使用予定の高電圧用開閉装置が損傷により使用できなくても他の健全な高電圧用開閉装置があれば、これを使用することも考えられる。
- ❑ なお、クリフエッジを超えた場合においても炉心冷却手段の多様化として、直接、蒸気発生器への海水や消火水の注入などの対応等を検討している。

東北地方太平洋沖地震は、太平洋プレートと北アメリカプレートの境界域(日本海溝付近)における海溝型地震で、大規模な地震・津波が発生したが、若狭湾周辺に海溝型プレート境界はなく、発電所近傍の活断層による地震を想定し、基準地震動を考慮する。

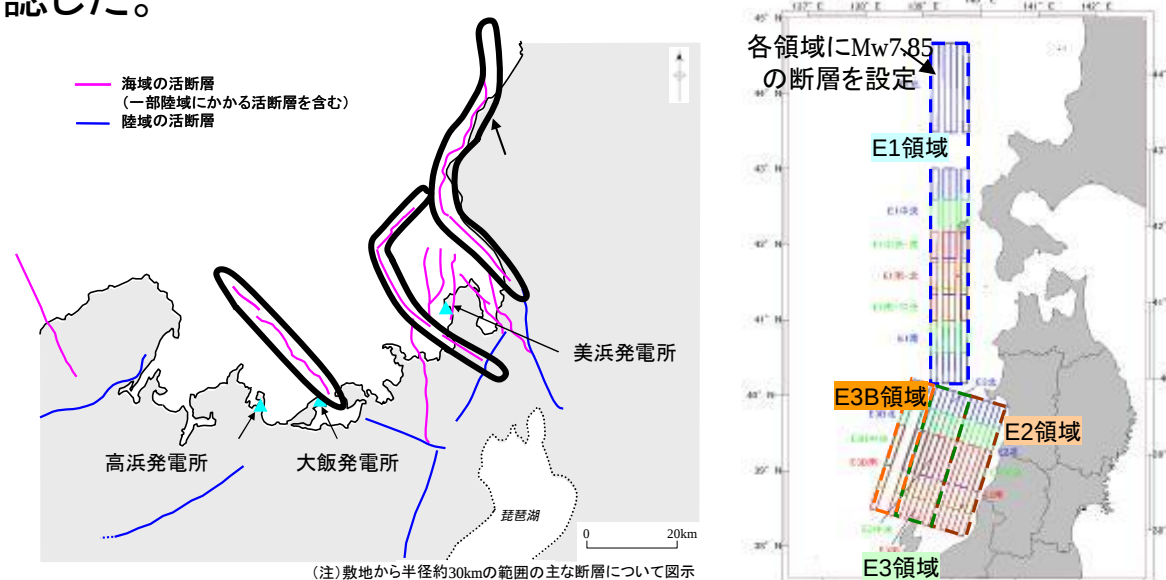
- Ø 評価の指標である想定津波高さ(2.85m)は、発電所付近の断層の同時活動の想定や日本海東縁部の断層までも考慮した保守的な条件で設定
- Ø 安全確保対策を講じる以前では、想定津波高さ(2.85m)の約1.9倍(5.55m)までの津波高さに対して、最終的に海水へ熱を逃がすための冷却設備による冷却手段が利用可能であることを確認した。
- Ø さらに、約1.9倍を超える津波高さに対しては、タービン動補助給水ポンプ室への浸水防止対策や空冷式非常用発電装置の高台への配備等により、約4.0倍(11.4m)の高さまで安全確保対策により整備した冷却手段(消防ポンプによる水源確保、空冷式非常用発電装置による電源確保等)が利用可能であることを確認した。
- Ø 今後、建屋への浸水防止効果を維持していくため保守点検を確実に実施していく。
- Ø なお、クリフエッジを超えた場合においても炉心冷却手段の多様化として、直接、蒸気発生器への海水や消火水の注入などの対応等を検討している。

発電所近傍の断層の同時活動や日本海東縁部の断層までも考慮し、保守的な評価により想定津波高さを考慮する。

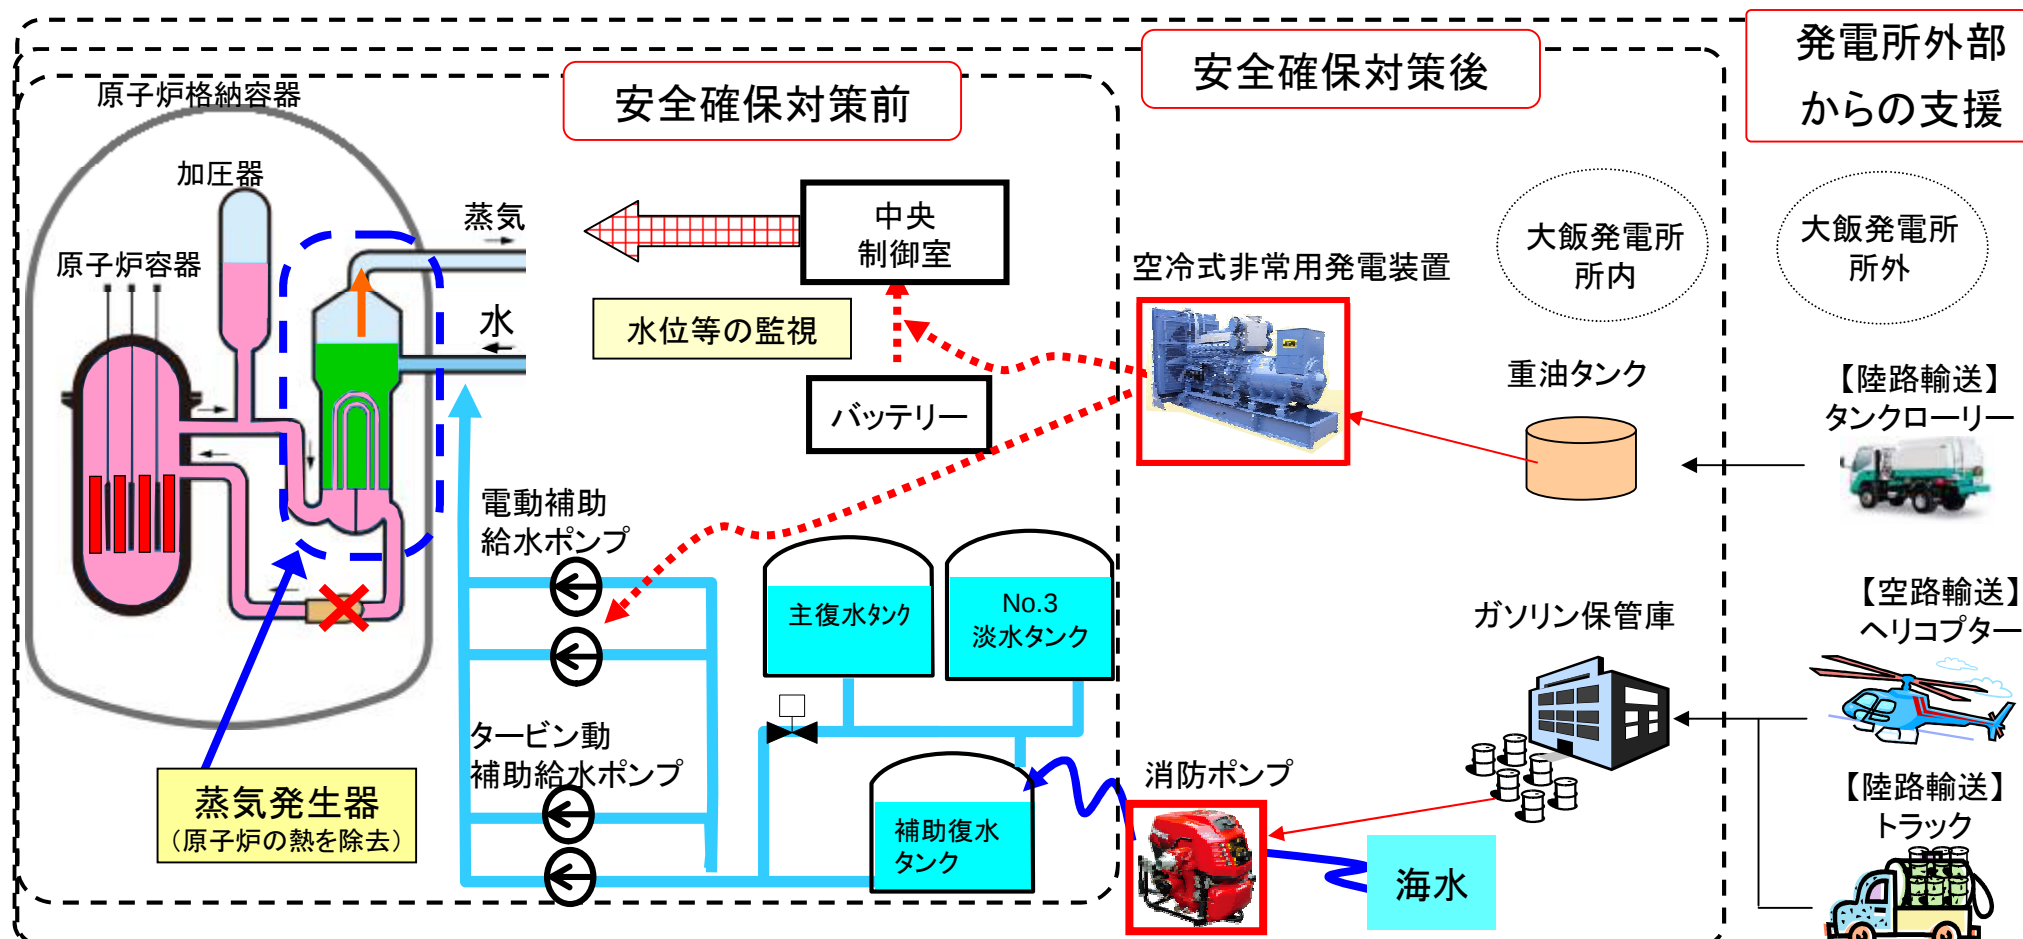
# 全交流電源および最終ヒートシンク喪失に関する 安全性について(原子炉の燃料)

- 安全確保対策によって、空冷式非常用発電装置を配備したことにより、**発電所外部からの支援なしで原子炉の冷却を約31日間継続できる**こととなった。
- さらに、安全確保対策で配備した消防ポンプ等に必要なガソリン等を外部から輸送することとしており、これら外部支援により長期間給水を継続できる。

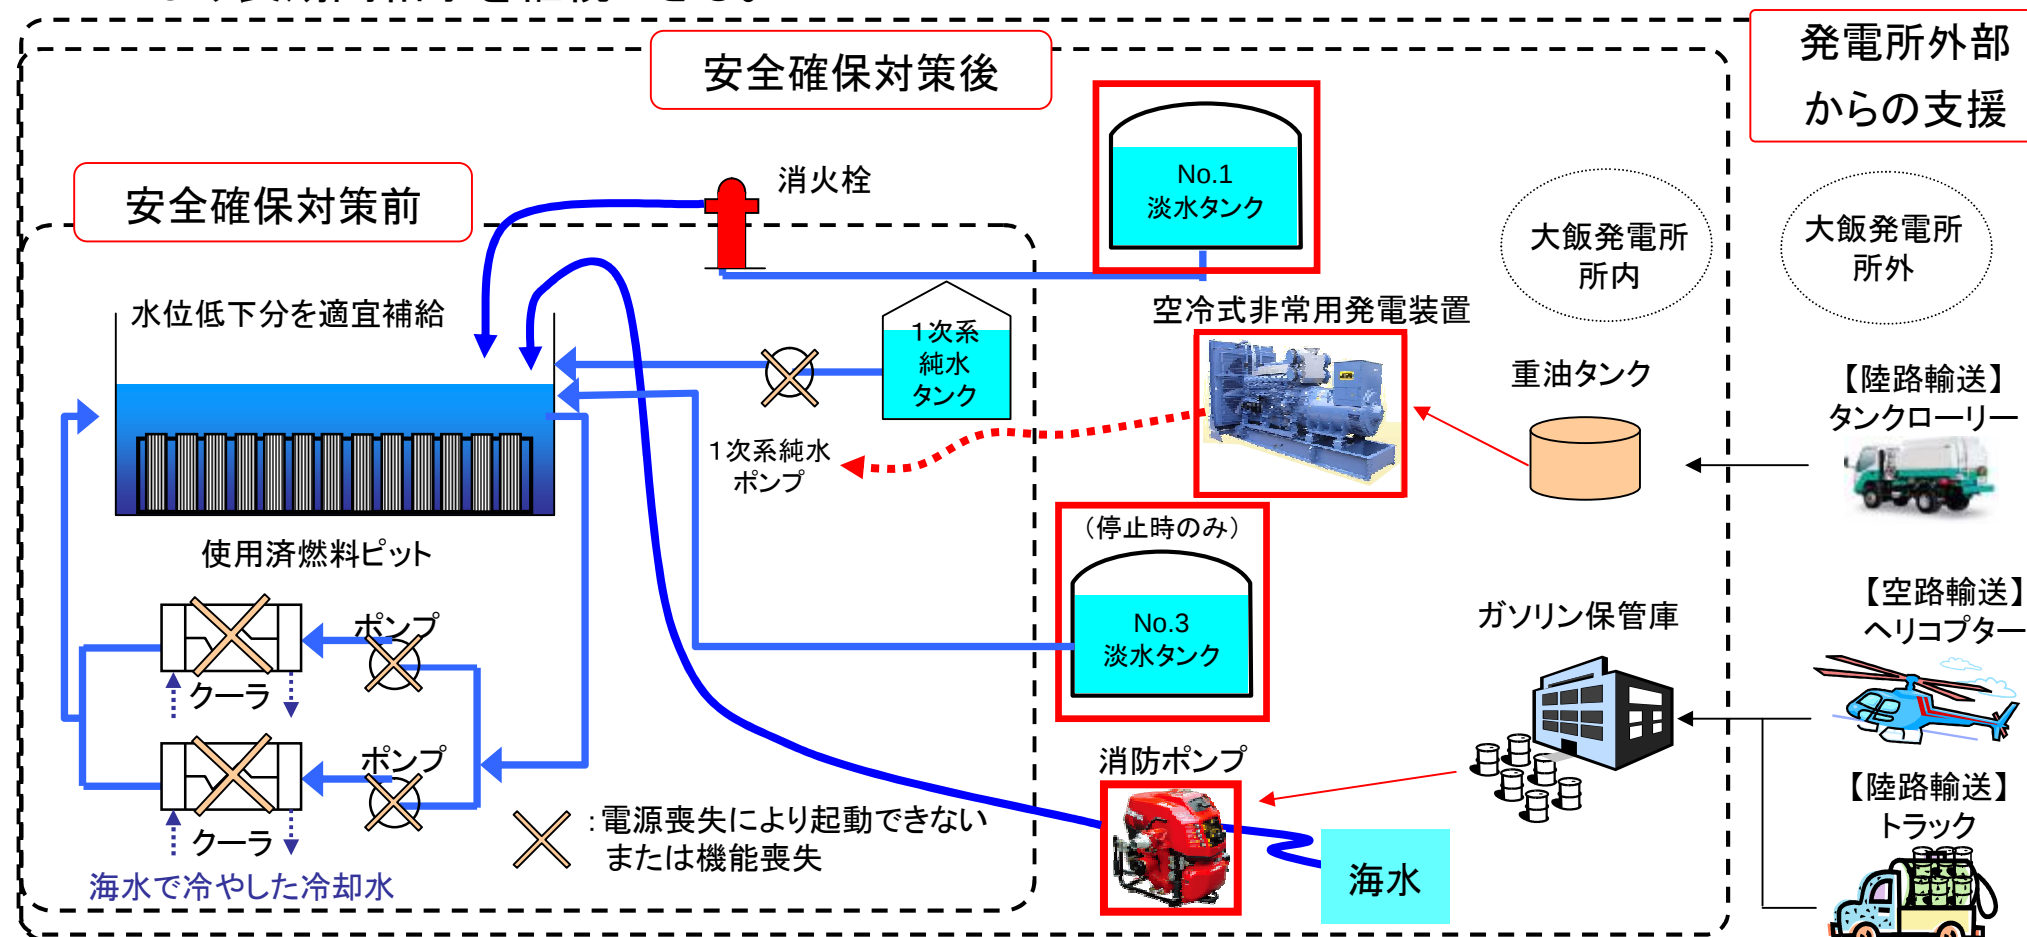
# 全交流電源および最終ヒートシンク喪失に関する 安全性について(使用済燃料ピットの燃料)

- 安全確保対策によって。空冷式非常用発電装置を配備し、各種タンクからの給水や消防ポンプによる給水手段などを整備したことにより、**発電所外部からの支援なしで使用済燃料ピットに約17日間給水を継続できる**こととなった。
- さらに、消防ポンプ等に必要なガソリン等を外部から輸送することとしており、これら外部支援により長期間給水を継続できる。

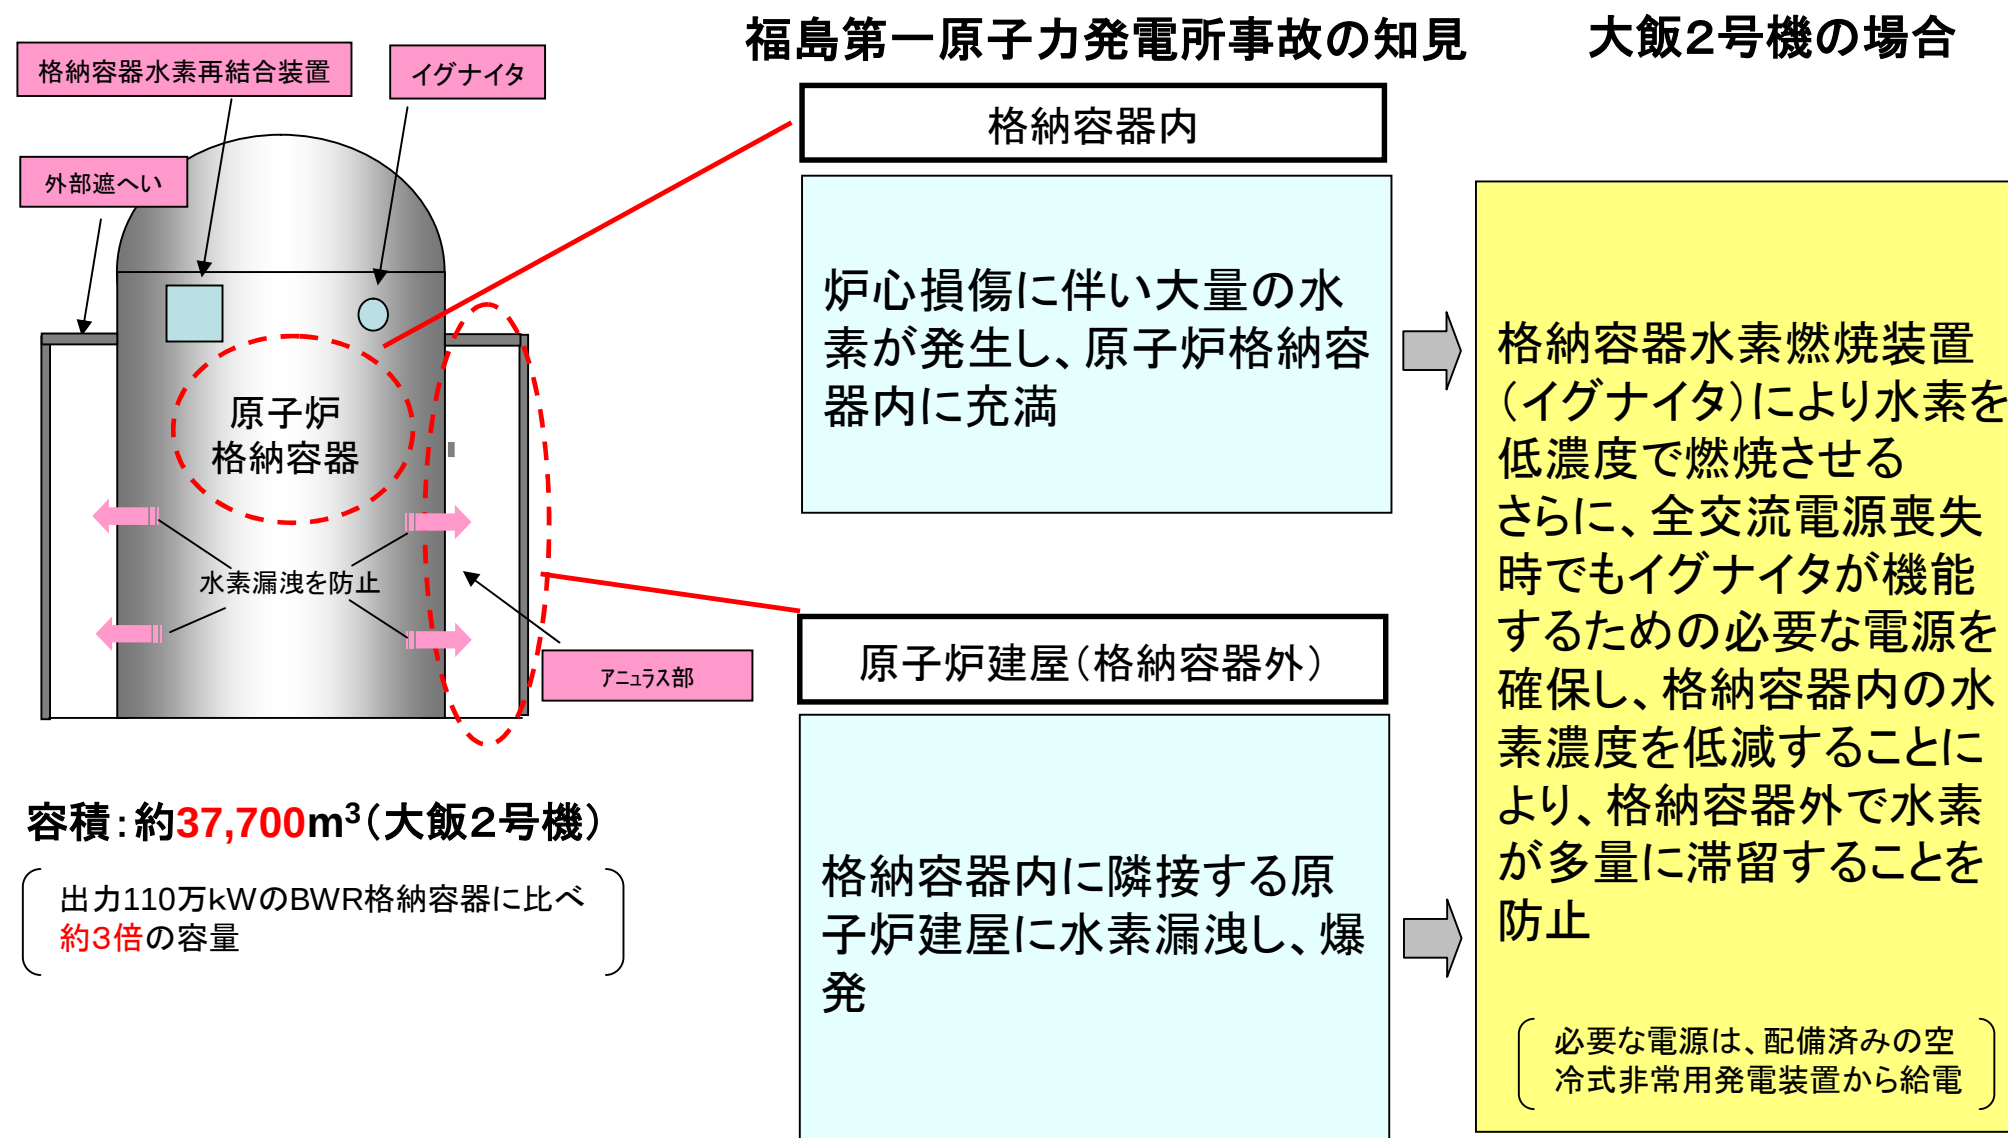
## 格納容器の特徴(水素爆発の防止)

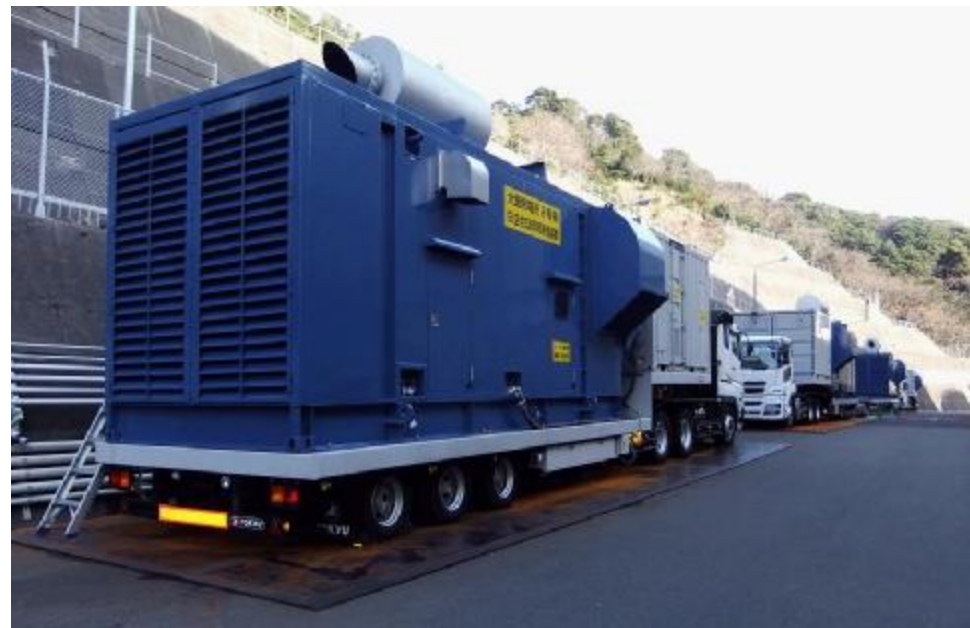
空冷式非常用発電装置

海拔30m以上の地点に配置  
接続盤、ケーブルの敷設により迅速な接続

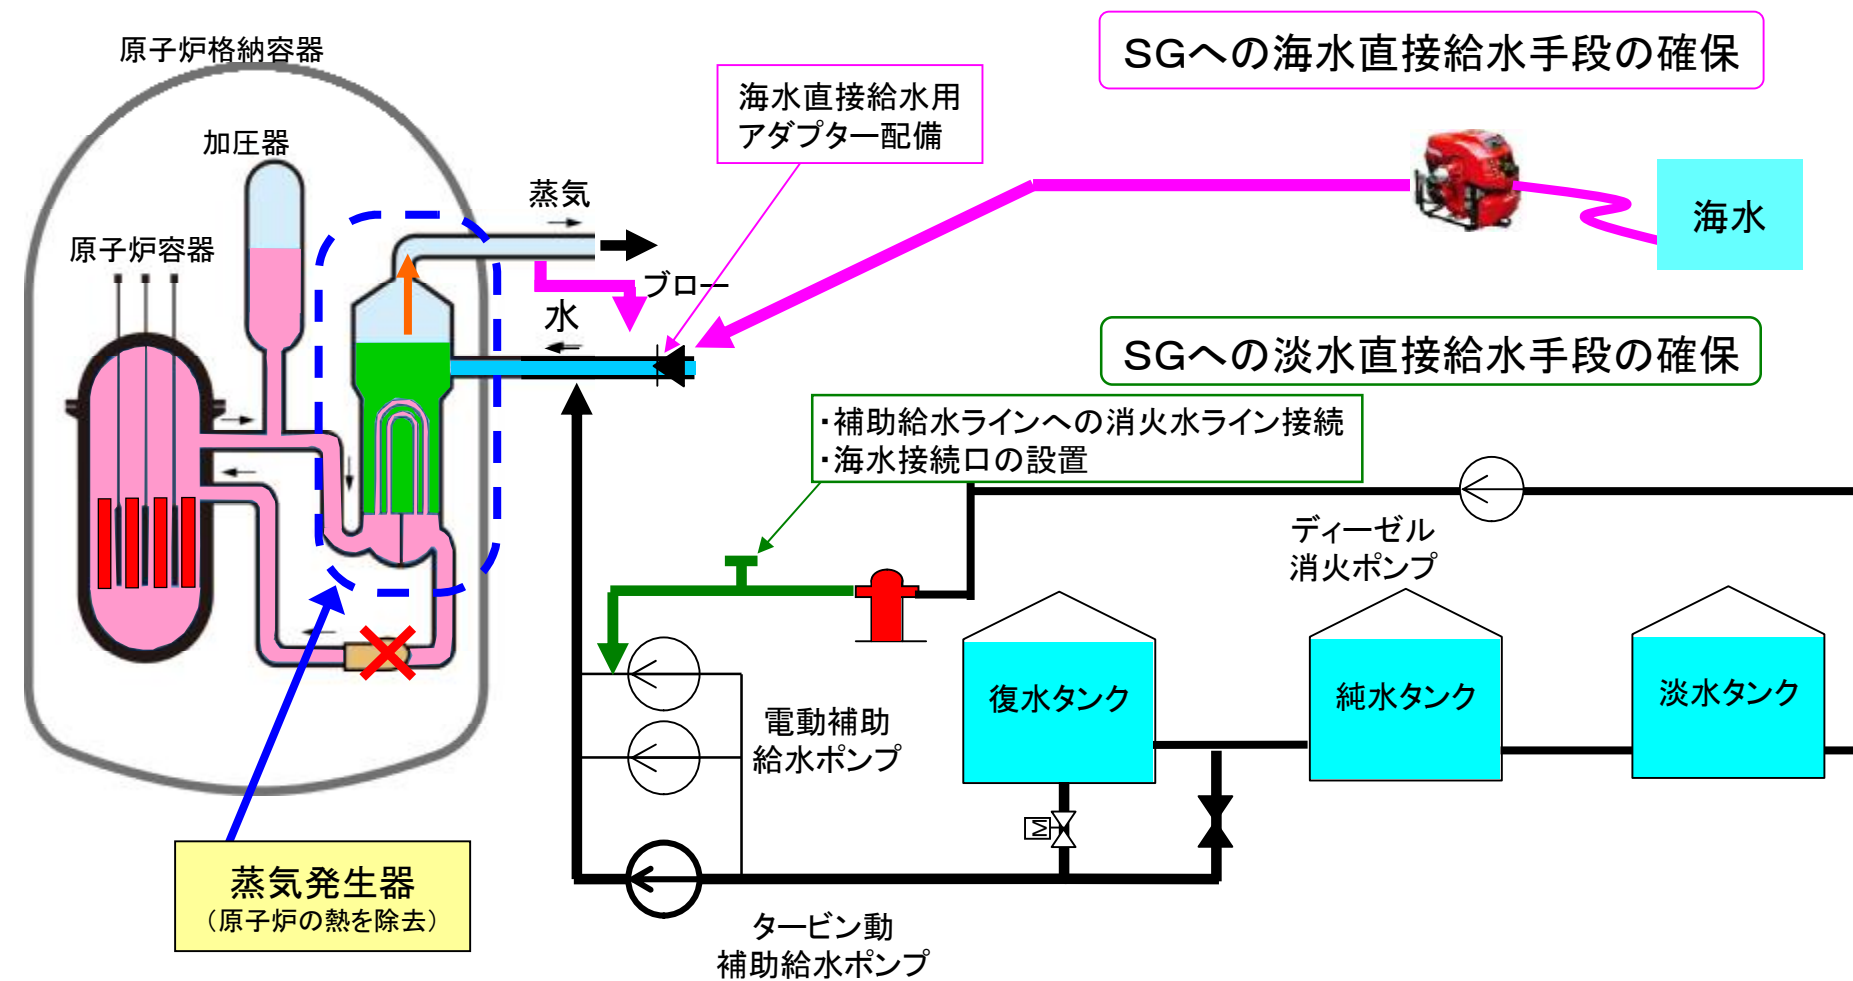
## SG給水手段の多様化

- ・蒸気発生器(SG)への直接給水手段の確保(淡水、海水ライン)
