発電所配置図

発生状況

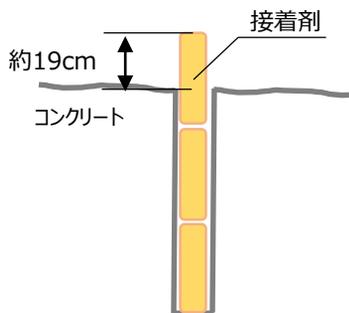
今回の実施方法

接着剤を3本挿入するとコンクリートに空けた穴から約19cm出るため、2本の接着剤を挿入し、ハンマードリルで攪拌を行った後、3本目を挿入するために回転が停止した後に鉄筋を引き抜く作業が必要であった。
