## 事故の発生・進展・拡大を防止する対策を何段階にも講じ、多重化多様化を図るべく、工事を進めています

## 自然現象から発電所を守る備え (事故発生防止)

## 高浜発電所1、2号機、美浜発電所3号機は、60年までの運転期間延長について、原子力規制委員会から認可をいただき、安全対策工事を進めています。

## 大きく4段階に分け、約30年かけて廃止措置を着実に実施いたします。

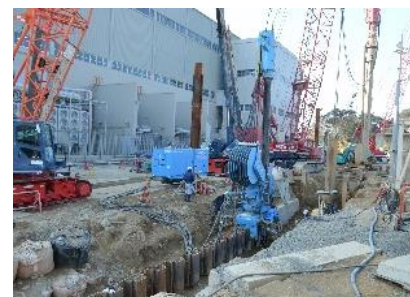
### ⑤防潮堤設置工事

津波対策として、防潮堤を設置

- : 外周防潮堤 (盛土部)
  - : 防潮堤
  - : 外周防潮堤 (防護壁部)
  - : 廃棄物貯蔵庫周辺防潮堤
  - : 外海側(あご越え)防潮堤(設置済み)
- (入力津波高さT.P.4.2m( 3号機取水口前)  
T.P.4.0m(1,2号機取水口前))

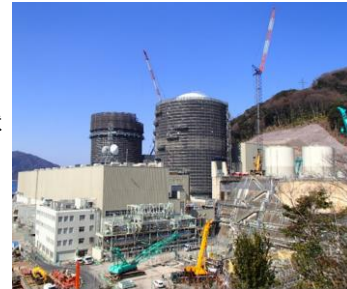
## ③ 格納容器上部遮蔽設置工事

重大事故時の格納容器からのスカイシャインガンマ線を低減するため、格納容器上部外側にドーム状の遮へいを設置

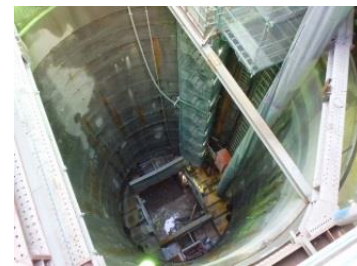
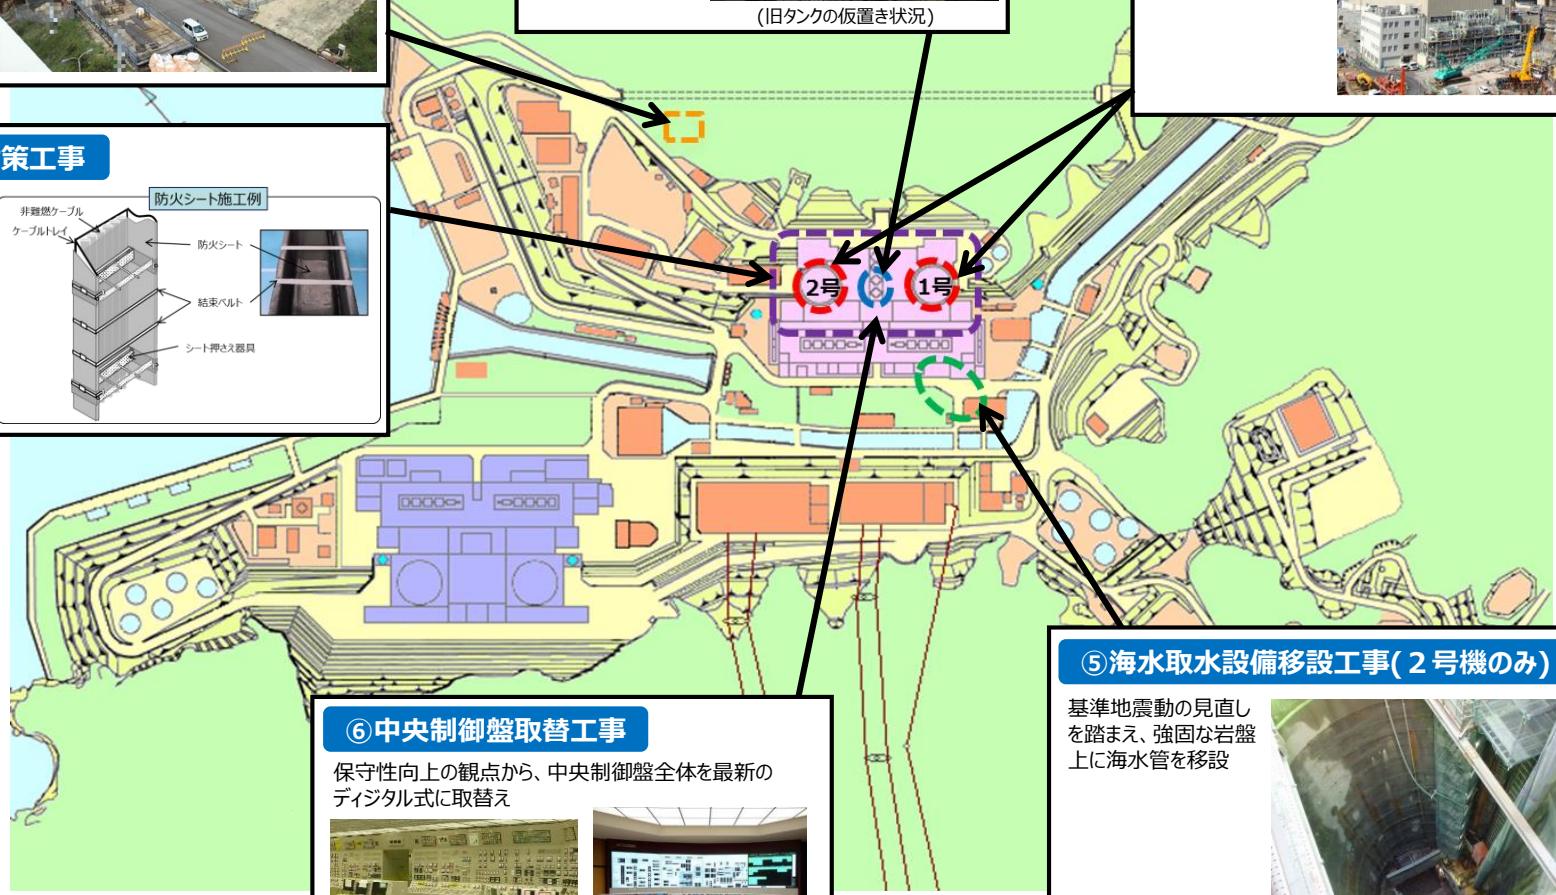
## ⑤ 海水取水設備移設工事(2号機のみ)

基準地震動の見直しを踏まえ、強固な岩盤上に海水管を移設

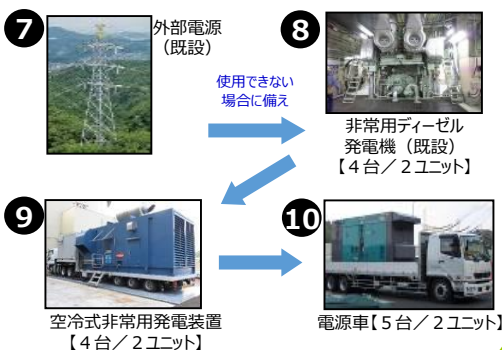
### 電源設備

○外部電源の強化や、所内電源を多重化・多様化

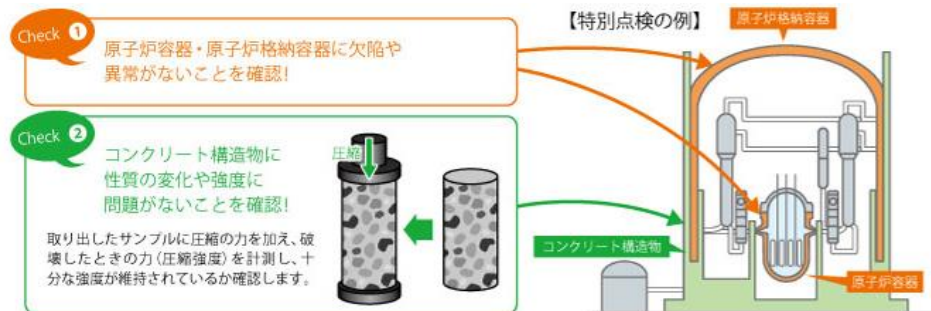
取替えが難しい「原子炉容器」「原子炉格納容器」「コンクリート構造物」について、通常のメンテナンスに加え、運転開始から40年を迎える前に劣化の状況を詳細に把握する為の点検（特別点検）を行い、60年間の運転に問題がないことを確認しています。

原子炉容器の特別点検では、1日24時間体制で約1か月をかけ、目視での念入りな点検に加え、超音波や電流を使って「ひび」や「割れ」などの欠陥がないことを確認しました。さらに、原子炉格納容器に「塗装の剥がれ」や「腐食」がないことや、コンクリート構造物からサンプルを取り出し、性質の変化や強度についても問題がないことを確認しています。

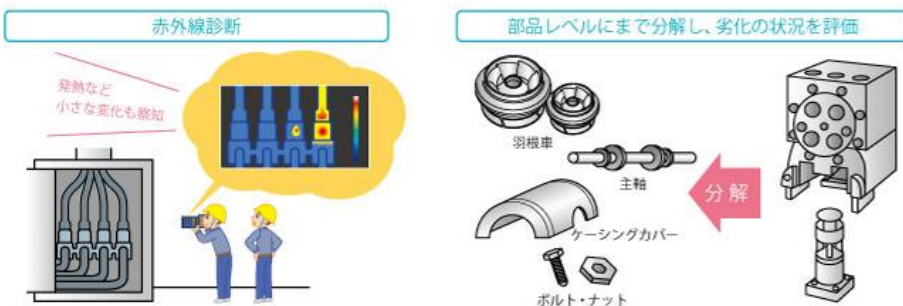
日々の点検では、目視や触診で確認できる大きな変化だけでなく、赤外線診断や振動診断など、さまざまな診断技術を使って、発熱や振動など目に見えない小さな変化も察知し、異常の早期発見に努めています。加えて、運転開始後30年目を迎える前とその後10年ごとに、60年までの運転を想定して、設備や機器を部品レベルにまで分解し、劣化状況の評価を行うなど、60年までの運転を安全にできることを確認しています。

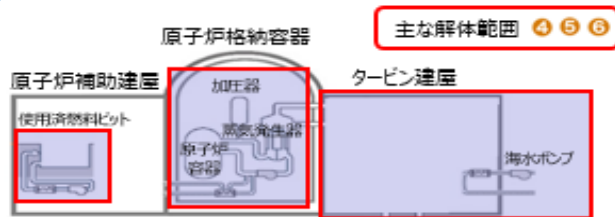
## 第3段階 原子炉領域解体撤去

2036年度～2041年度

- ④ タービン建屋内、屋外の設備を解体します。
- ⑤ 原子炉補助建屋、原子炉格納容器内の設備（新燃料庫、使用済燃料ピット、蒸気発生器等）を解体します。
- ⑥ 原子炉容器、炉内構造物を解体します。
- ⑦ 原子炉補助建屋、原子炉格納容器を解体します。

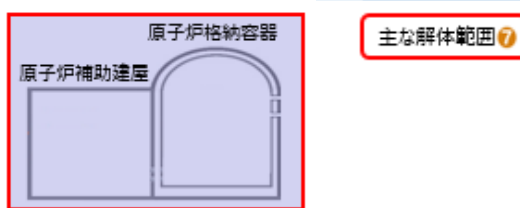
## 第4段階 建屋等解体撤去

2042年度～2045年度
