高浜発電所3号機 非常用予備発電装置機能検査中の不具合について

事象の概要

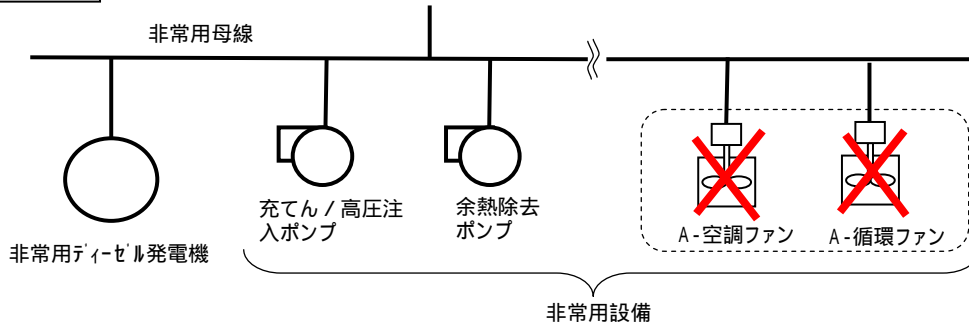
模擬信号により非常用ディーゼル発電機が自動起動した → 順次、非常用設備が自動起動した → A-空調ファンおよびA-循環ファンが自動起動しなかった
