高浜発電所4号機他 再生熱交換器取替工事

工事概要

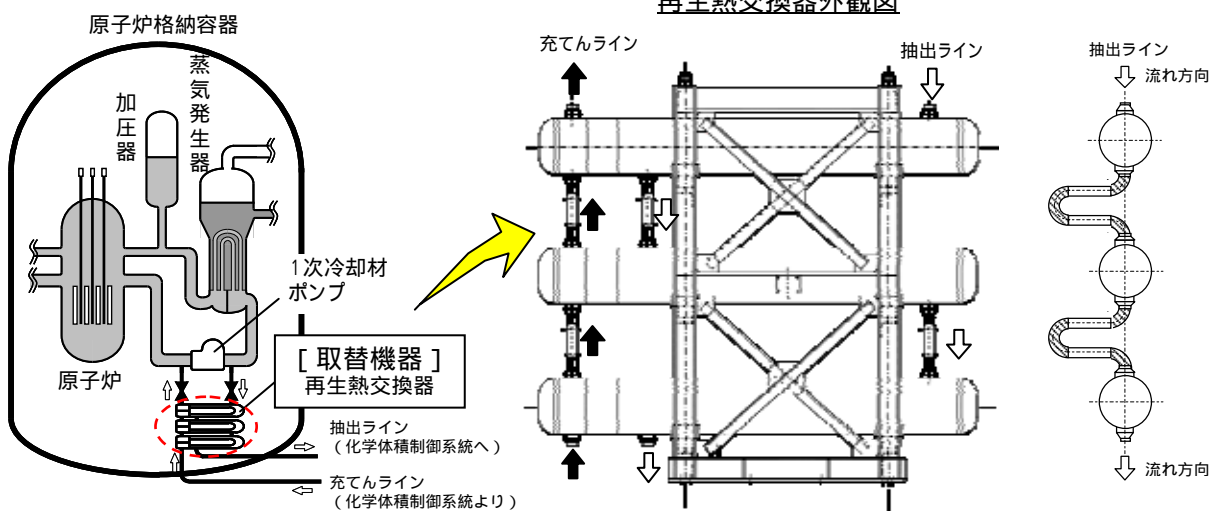
取替工事概略図

国内PWRプラントにおける高サイクル熱疲労割れ事象(温度ゆらぎによる疲労)を踏まえ、内筒を有する再生熱交換器については定期的に点検を行っているが、今後の保守性を考慮し、再生熱交換器一式(3台)を内筒のない構造のものに取り替える。

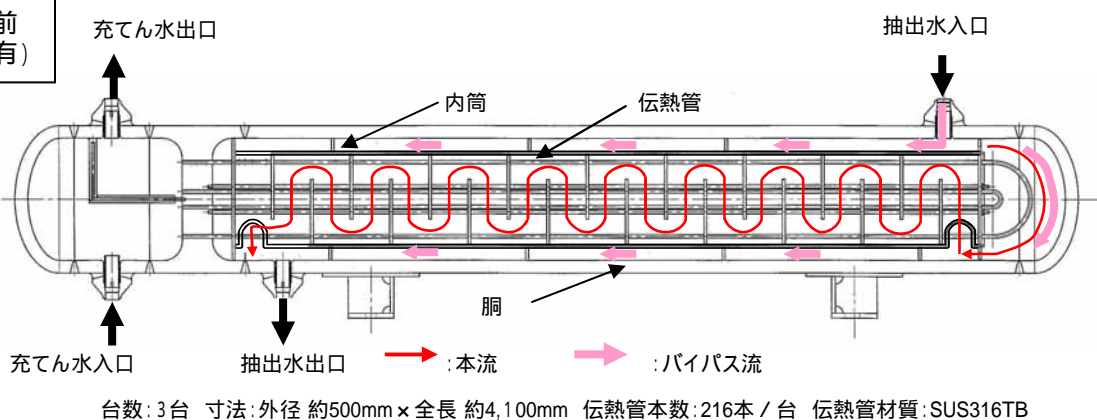
取替前 (内筒有)

伝熱管群に対し胴が大きいことから、効率よく熱交換するために内筒を設けていた。取替後の再生熱交換器は、胴を小さくすることで内筒が不要となった。
