事故の概要

平成20年9月15日(月)11時25分頃

美浜線 21鉄塔建替工事

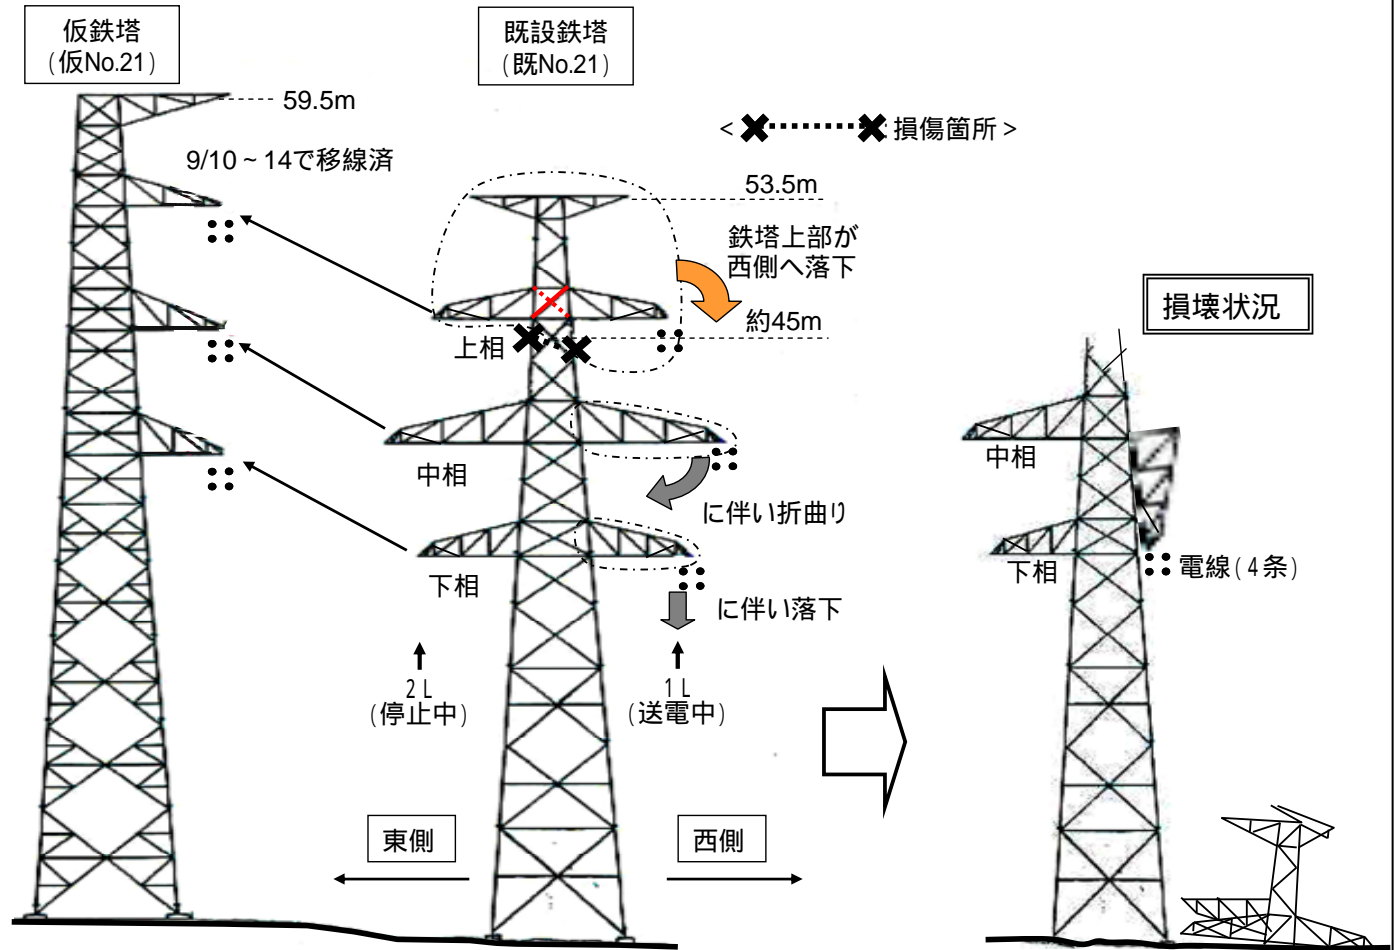
事故概要図

1回線分(2L)の電線を仮鉄塔へ移線した後、片側架線状態の既設鉄塔で、上相のがいし撤去作業中、部材が折損し、部材とともに作業員が地上に墜落
