発生時の状況

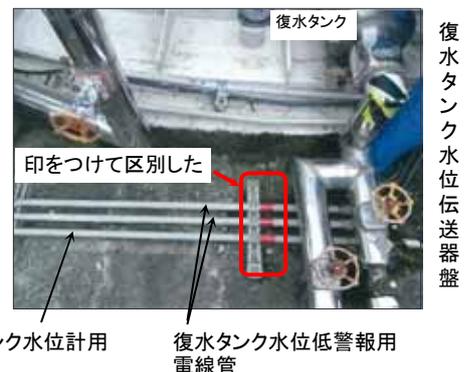
安全上重要な電線管に印をつけて区別した写真

- ・ケーブルの接続や取り外しを行う作業においては、事前調査の段階でケーブルの接続先を確認することを当社社員に再徹底した。
- ・協力会社に対しては、接続チェックシートに具体的な接続先を記載するよう要求した。
- ・当該プルボックスから出ている復水タンク水位計等の安全上重要な電線管については印をつけて区別した。
