図 - 3 1次冷却材ポンプ軸シール部改造工事

工事概要

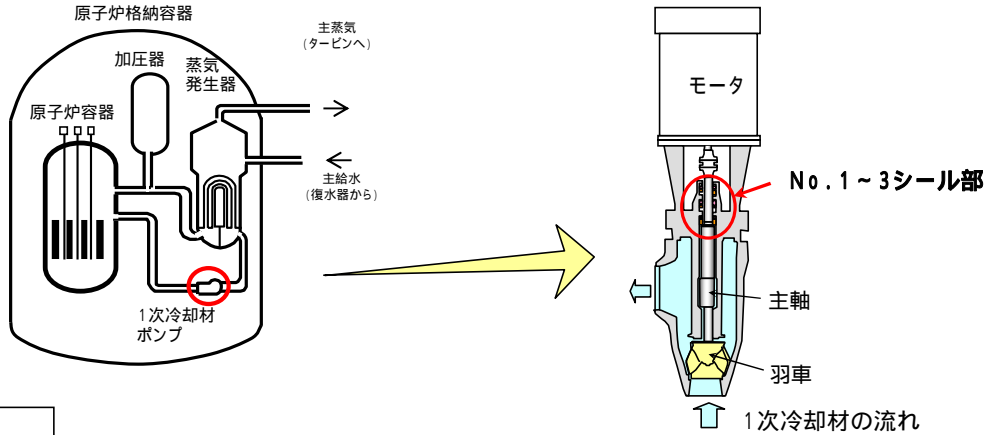
系統概要図

設備の信頼性を一層向上させる観点から、シールの摺動面で発生した摩耗粉がシールの動きを阻害することを防止するため、1次冷却材ポンプ3台のNo.3シール部に1次系純水を供給して摩耗粉を排出するシステムを新たに設置した。

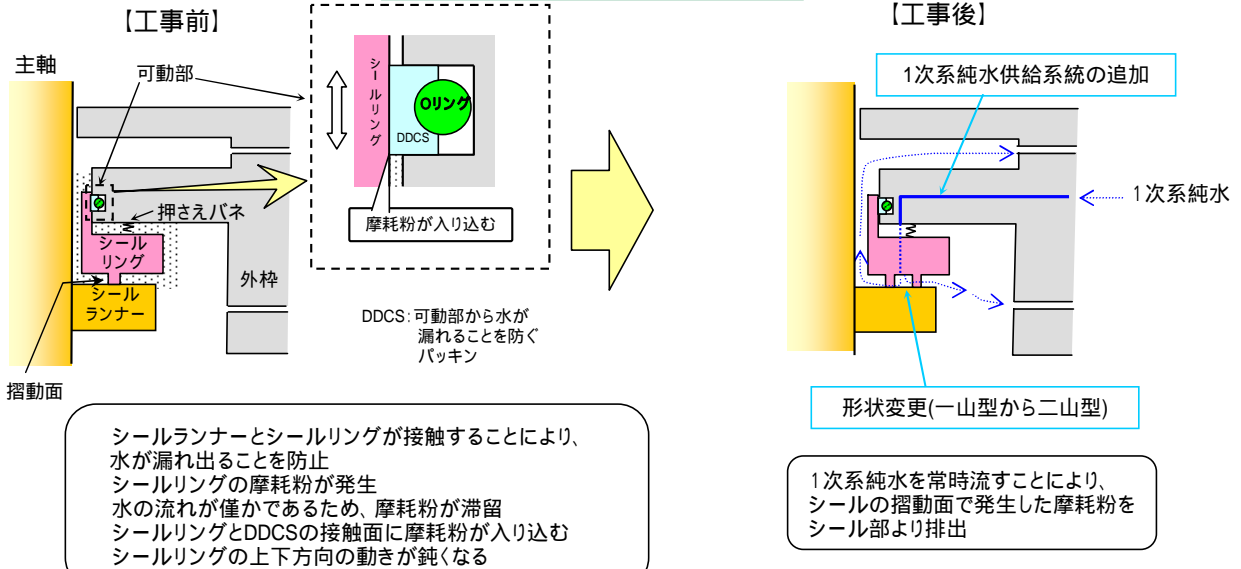
軸シール部の変更概要

工事概要図
