## 大飯4号機他 充てん配管1系列撤去工事

## 工事概要

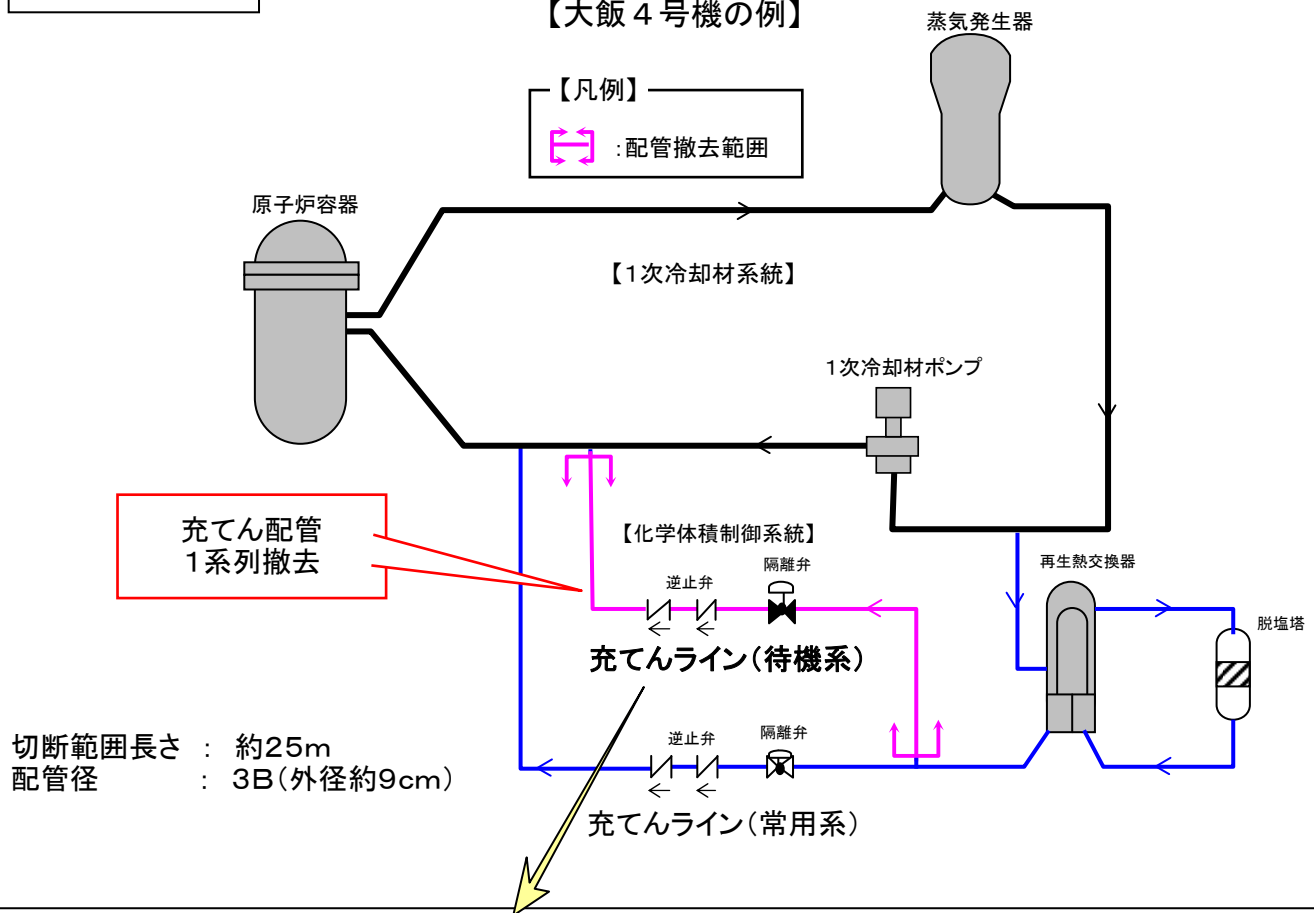
## 【大飯4号機の例】

国内外PWRプラントにおける高サイクル熱疲労割れ事象(温度ゆらぎによる熱疲労)を踏まえ、2系列ある充てん配管のうち、使用していない系列の充てん配管、隔離弁などを撤去する。

## 系統概要図

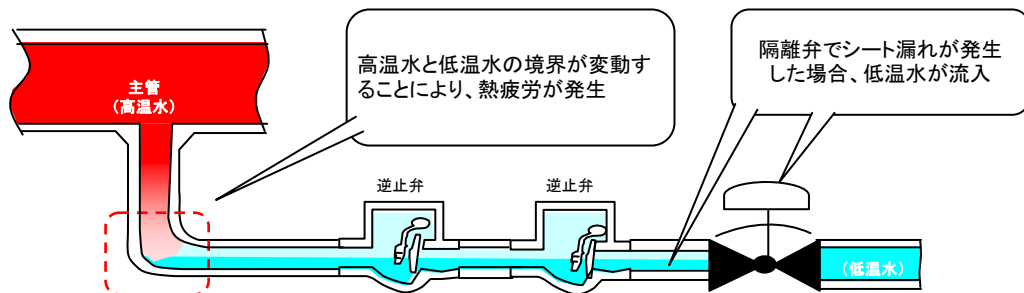
\* : 使用していない系列の充てん配管において、隔離弁のシートリークにより洩れ出た低温水(滞留した水)が高温水側に流入し、高温水と低温水の境界が変動することにより熱疲労が発生する可能性があるため。

## 高サイクル熱疲労割れ事象(温度ゆらぎによる熱疲労)のメカニズム
