大飯発電所4号機「1次冷却材飽和温度注意」警報の発信について

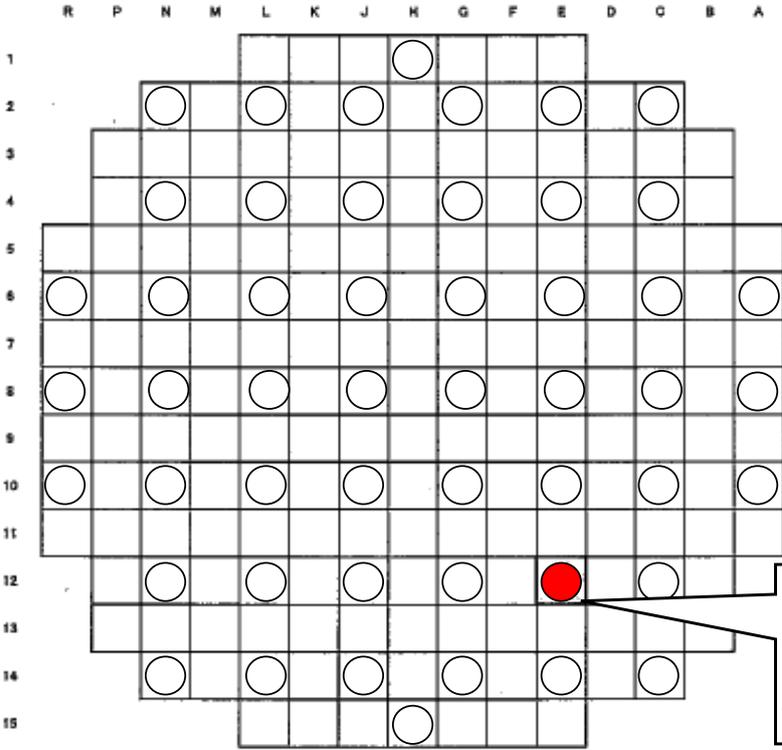
炉内計装配置図

○: 熱電対 (温度検出器) 取付位置

平成24年7月25日 5時27分
 「1次冷却材飽和温度注意」警報発信
 当該計測値(約336度)と、飽和温度(345度)の差が警報設定値(9度)を下回ったため警報が発信
