1.調査目的

- 若狭湾における津波の痕跡に関するデータ拡充を図ることを目的として、関西電力(株)、日本原子力発電(株)、(独)日本原子力研究開発機構(JAEA)の3社共同で、津波堆積物調査を実施

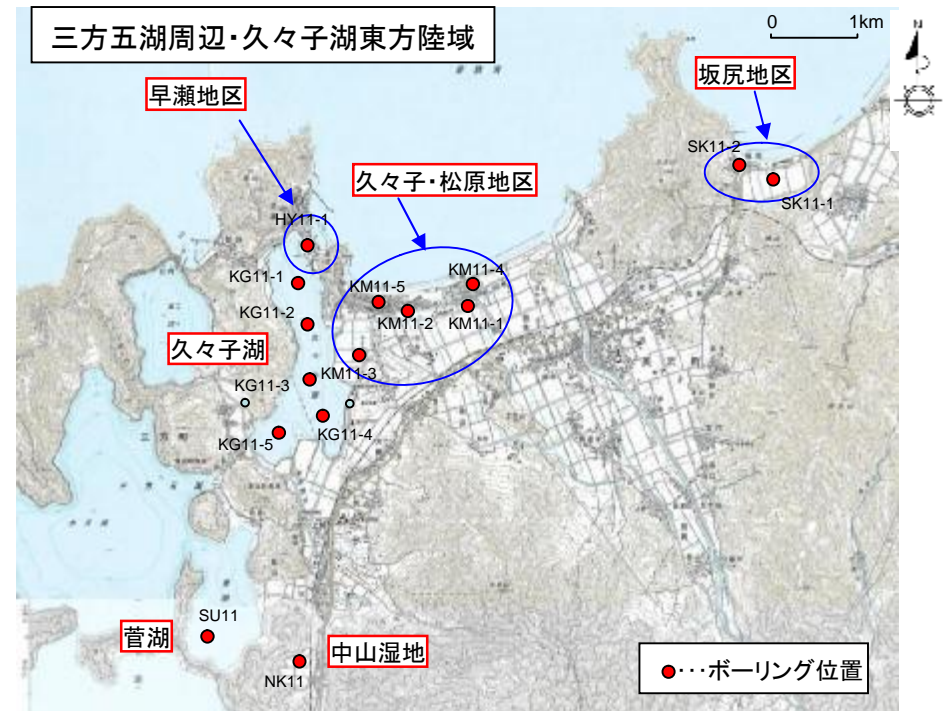
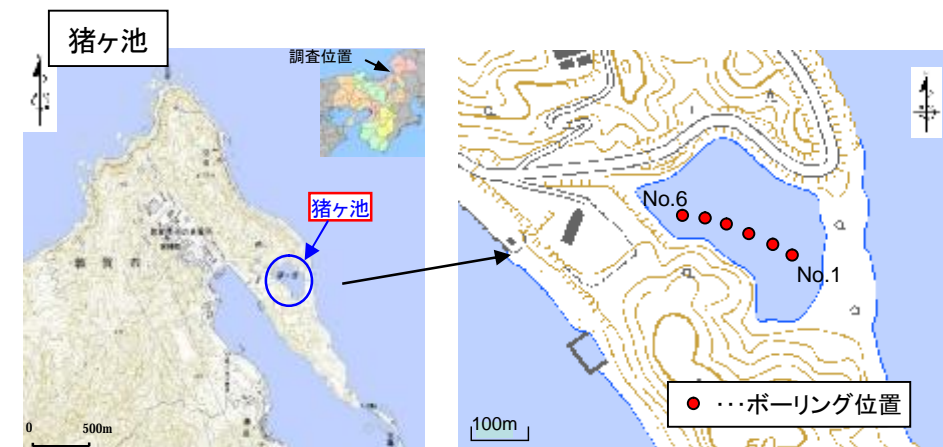
2.調査位置

- 三方五湖およびその周辺(久々子湖5箇所、中山湿地1箇所、菅湖1箇所)
- 久々子湖東方陸域(早瀬、久々子・松原、坂尻の各地区8箇所)
- 猪ヶ池(6箇所)
