図-9 使用済燃料ピット監視計器設置工事

工事概要

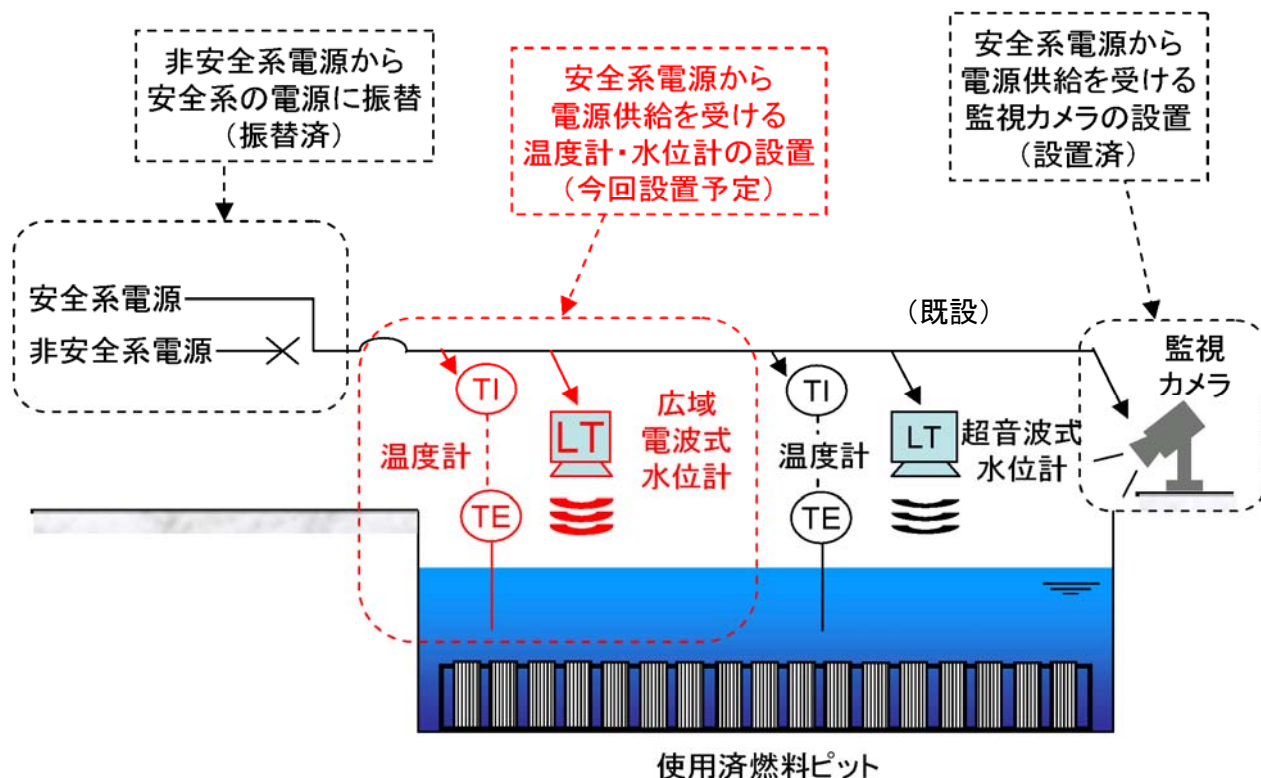
工事概要図

福島第一原子力発電所事故を踏まえ、使用済燃料ピットを監視するため、超音波式水位計および温度計を設置した。

今回の定期検査期間中に、監視計器の信頼性向上を図るため、電波式水位計および温度計を追加設置する。

指示値は中央制御室
で確認可能

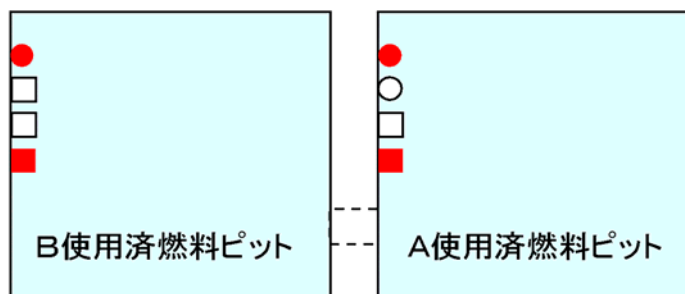
設置予定場所

(使用済燃料ピットを上から見た図)

- : 広域水位計追加設置予定箇所
- : 温度計追加設置予定箇所
- : 水位計設置箇所
- : 温度計設置箇所
