## 図-6 アニュラス水素濃度計設置工事

### 工事概要

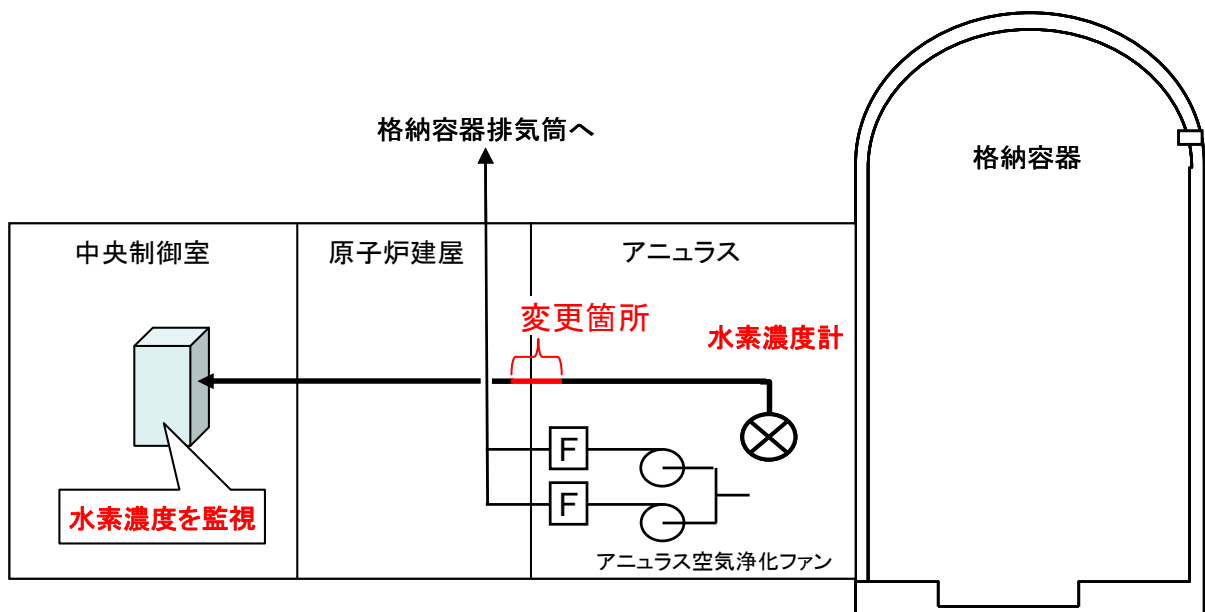
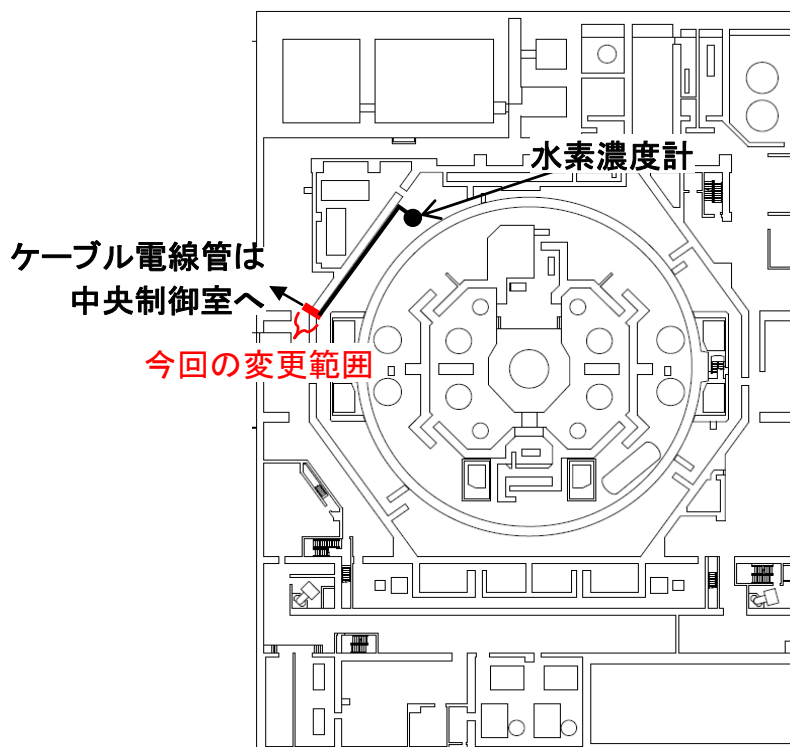
### 工事概要図

シビアアクシデント対応として、格納容器アニュラスの水素爆発による損傷を防止するため、監視設備としてアニュラス水素濃度計を平成25年6月に設置した。

今回の定期検査期間中に、アニュラス水素濃度計の伝送ケーブルのうち、既設トレイに布設した箇所について、信頼性向上を図るため、耐震性を有する電線管による布設に変更する。
