図-8 使用済燃料ピット監視計器設置工事

工事概要

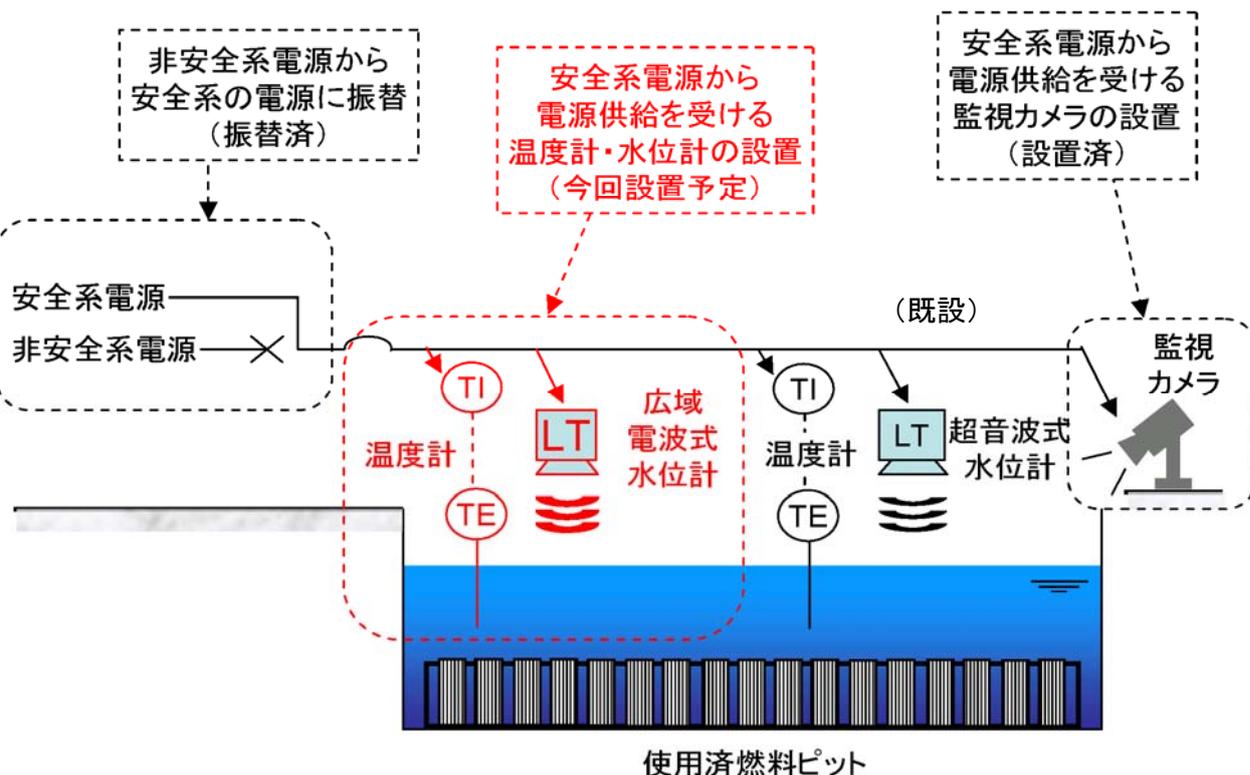
工事概要図

福島第一原子力発電所事故を踏まえ、使用済燃料ピットを監視するため、超音波式水位計および温度計を設置した。

今回の定期検査期間中に、監視計器の信頼性向上を図るため、電波式水位計および温度計を追加設置する。

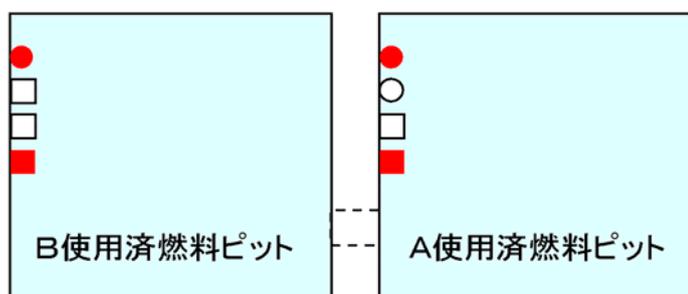
設置予定場所

(使用済燃料ピットを上から見た図)

- : 広域水位計追加設置予定箇所
 - : 温度計追加設置予定箇所
 - : 水位計設置箇所
 - : 温度計設置箇所
- 指示値は中央制御室で確認可能
