図－１ 原子炉照射試験片取出工事

### 工事概要

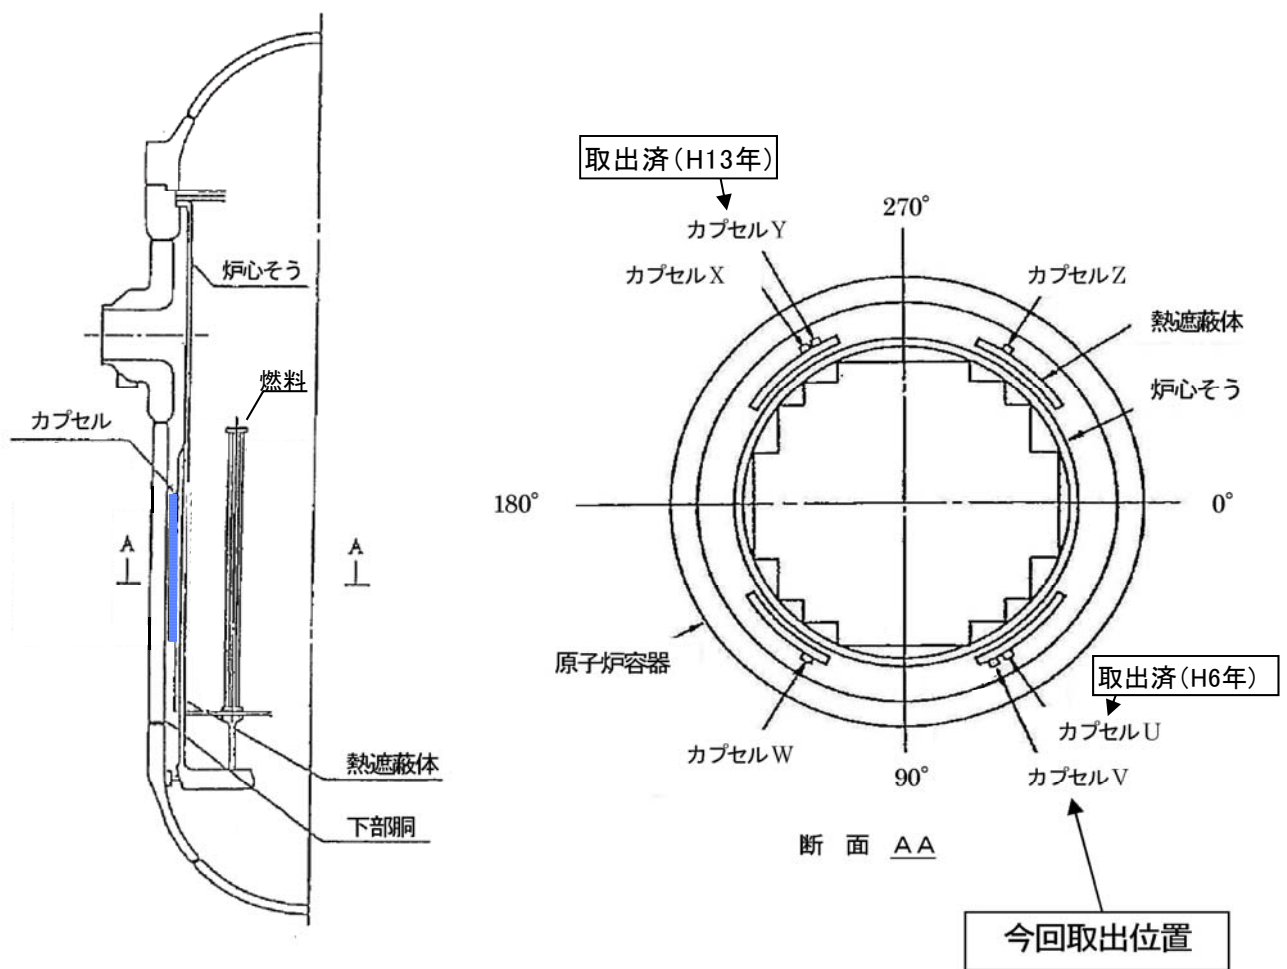
### 照射試験片取出位置図

中性子照射による原子炉容器の材料特性変化を定期的に把握するため、原子炉容器内部に設置している照射試験片1個を取り出した。(今回で3回目)

カプセル : 照射試験片を収納した箱型の容器。  
取り出しはカプセルごとに行い、試験場所において中の試験片を取り出す。

取り出した照射試験片は、試験場所のニュークリアデベロップメント(東海村)へ運搬し、各種試験を実施し評価した結果、問題がないことを確認した。(平成26年3月運搬済)
