40年以降の運転に向けた主な安全性向上対策工事の実施状況 (高浜1,2号機)

高浜3,4号機 主な安全性向上対策工事の概要

大飯3,4号機 主な安全性向上対策工事の概要

運転開始から40年を超える原子力発電所の安全性向上対策

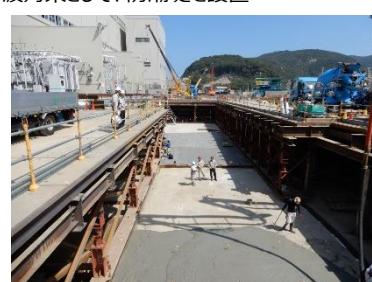
⑤防潮堤設置工事

津波対策として、防潮堤を設置

：外周防潮堤（盛土部）

：防潮堤

〔入力津波高さT.P.4.2m(3号機取水口前)
T.P.4.0m(1,2号機取水口前)〕

：外周防潮堤（防護壁部）

：廃棄物貯蔵庫周辺防潮堤

：外海側(あご越え)防潮堤(設置済み)

防潮堤を岩盤に設置することから、
岩盤まで掘削中、掘削完了部分から
コンクリート打設中

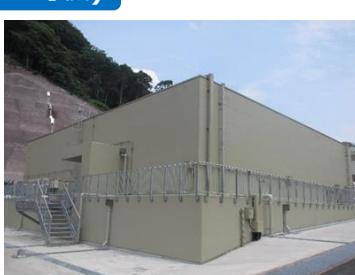
①緊急時対策所設置工事(1~4号機)

プラントに緊急事態が発生した際、事故の制圧・拡大防止を図る対策所を設置

2019.6
運用開始

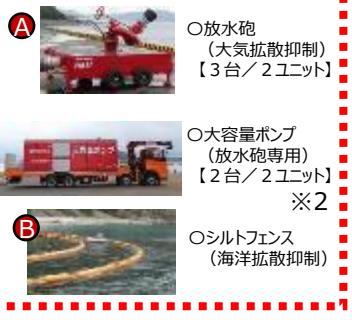
放射性物質の放出抑制対策

A
B
C

○放水砲
(大気拡散抑制)
【3台 / 2ユニット】

○大容量ポンプ
(放水砲専用)
【2台 / 2ユニット】

○シルトフェンス
(海洋拡散抑制)

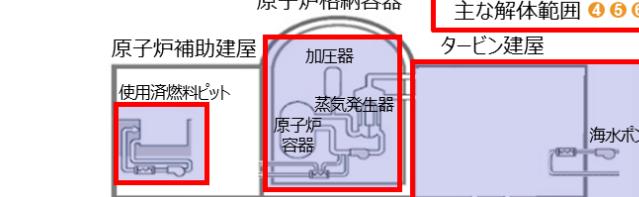
第3段階 原子炉領域解体撤去

新燃料の搬出③

- ⑦ 原子炉領域の解体撤去

⑥ 原子炉容器、炉内構造物を解体します。
