# 美浜・高浜発電所の 安全性向上対策工事状況について

2020年9月18日

# 美浜3号機 主な安全性向上対策

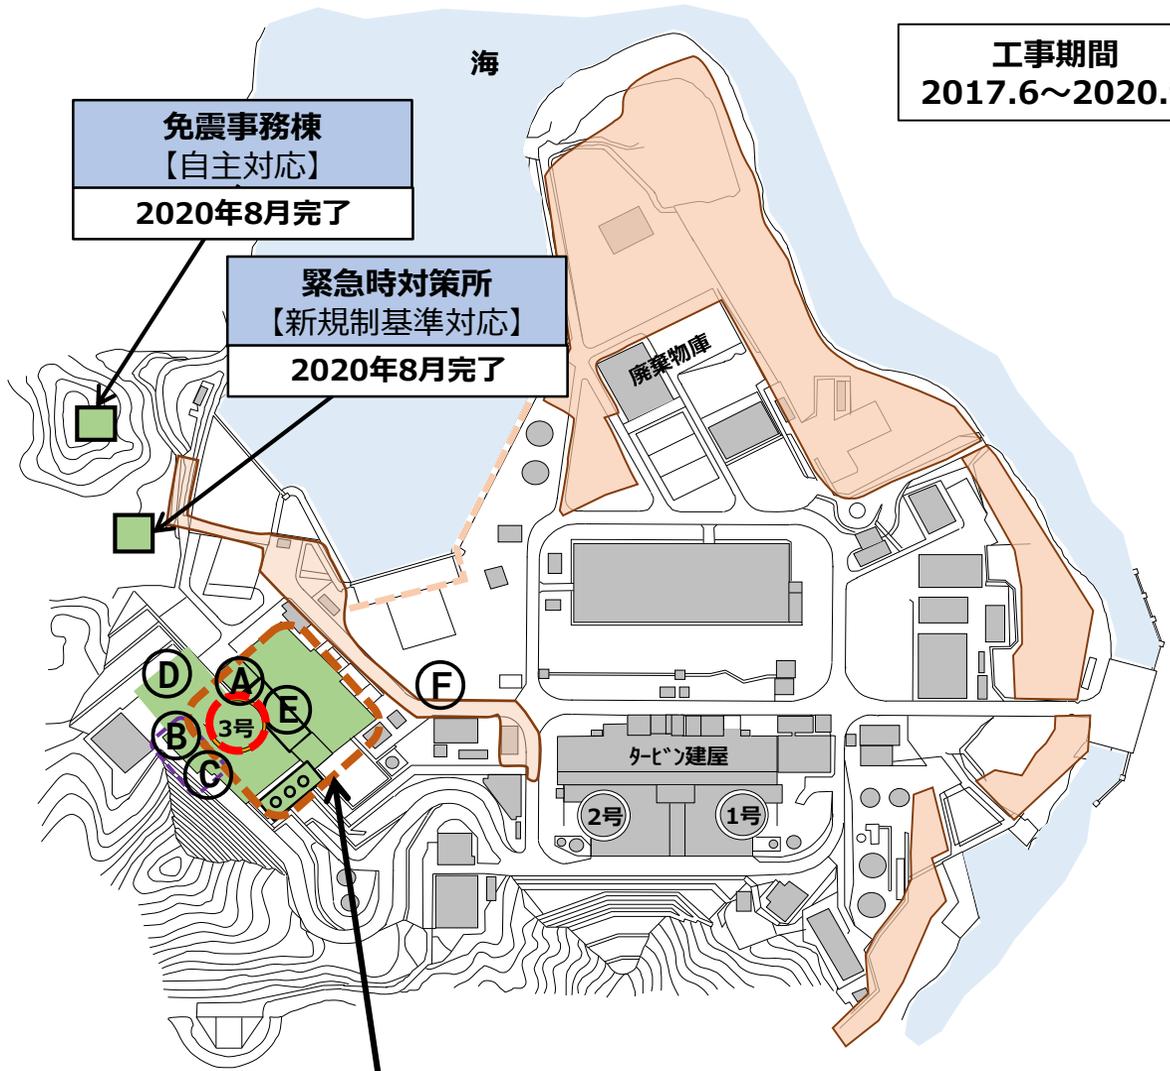
凡例  
[Orange Box] : 防潮堤

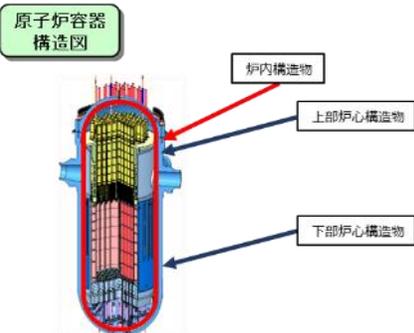
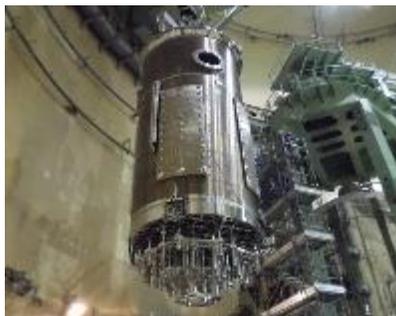
### 【新炉内構造物（外観）】

## A. 【炉内構造物取替】

- ・炉内構造物を最新型に取替

**A.** 炉内構造物取替  
【新規制基準対応（耐震）】  
2020年6月完了

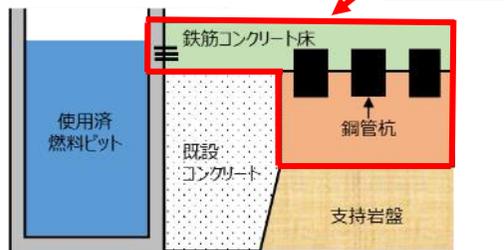
## B. 【使用済燃料ピット補強】

- ・支持岩盤に鉄筋コンクリート造の床の施工、鋼管杭を打設

**B.** 使用済燃料ピット補強  
【新規制基準対応（耐震）】  
2020年3月完了

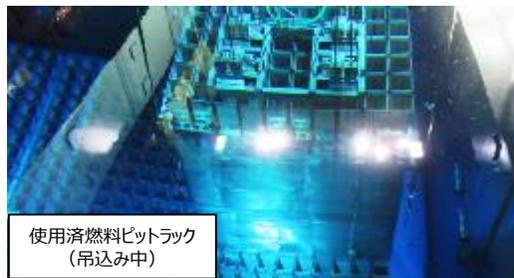
## C. 【使用済燃料ピットラック取替】

- ・床に固定しない「フリースタANDINGラック」に取替

**C.** 使用済燃料ピットラック取替  
【新規制基準対応（耐震）】  
2020年4月完了

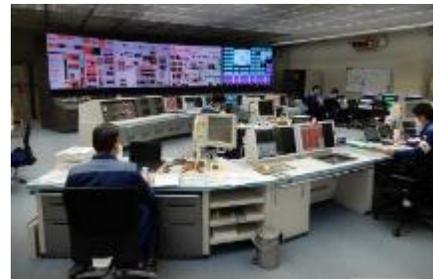
## E. 【中央制御盤取替】

- ・アナログ式から最新のデジタル式に取替

**E.** 中央制御盤取替  
【保守性向上】  
2020年6月完了

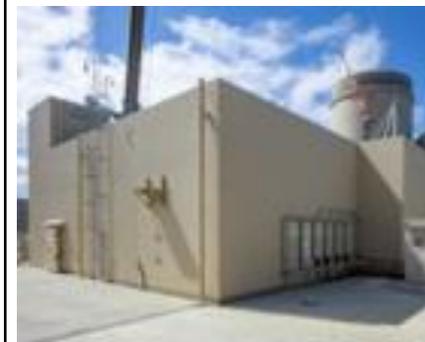
## 【緊急時対策所】

- ・事故制圧・拡大防止を図るための対策本部

緊急時対策所  
【新規制基準対応】  
2020年8月完了

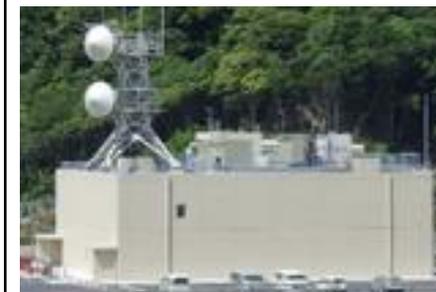
## 【免震事務棟】

- ・事故が長期化した場合の支援（要員待機、資機材保管）

免震事務棟  
【自主対応】  
2020年8月完了

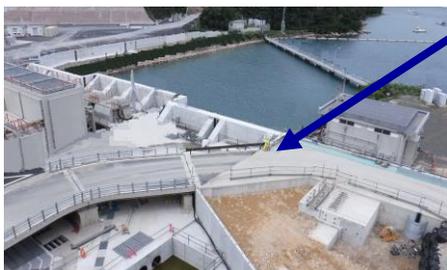
## F. 【防潮堤設置】

- ・耐津波性(T.P.+4.0~4.2m)向上のため防潮堤(T.P.+5.5~6.0m)を設置

**F.** 防潮堤設置  
【新規制基準対応】  
2020年8月完了

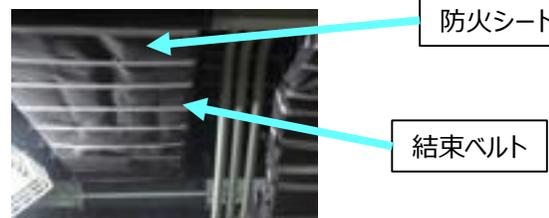
## G. 【火災防護対策】

- ・重要なケーブルを燃えにくい難燃ケーブルへ引替
- ・ケーブルトレイに防火シートを施工

**G.** 火災防護対策  
【新規制基準対応】  
2020年9月完了

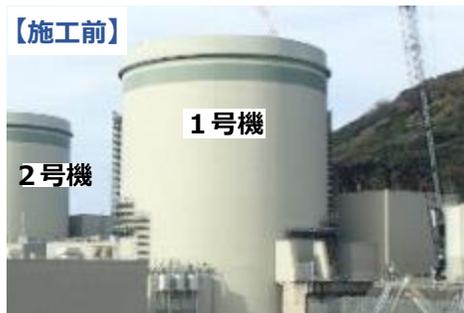
【施工前】

## A. 【原子炉格納容器上部遮蔽設置】

- ・事故時環境線量の低減を目的に鉄筋コンクリート造のトップドーム（屋根）を設置

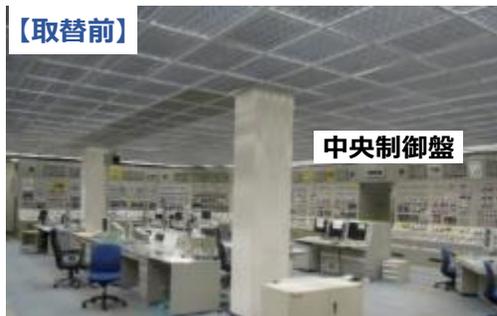
【取替前】

## C. 【中央制御盤取替】

- ・アナログ式から最新のデジタル式に取替

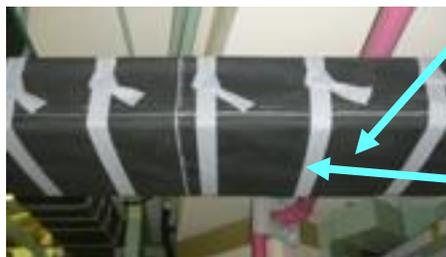
## D. 【火災防護対策】

- ・重要なケーブルを燃えにくい難燃ケーブルへ引替
- ・ケーブルトレイに防火シートを施工

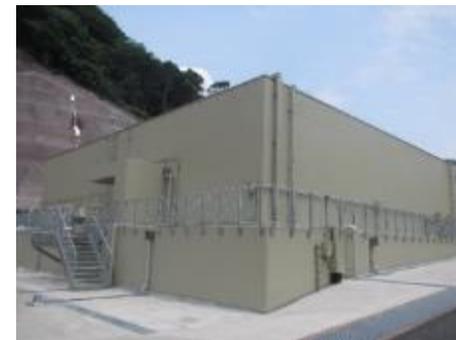
## 【緊急時対策所】

- ・事故制圧・拡大防止を図るための対策本部

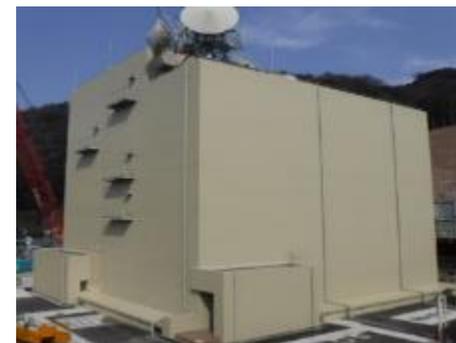
## 【免震事務棟】

- ・事故が長期化した場合の支援（要員待機、資機材保管）
