## 原子力発電所の運営状況

2025年5月1日  
関西電力株式会社

# 高浜発電所3号機原子炉キャビティへの協力会社作業員の落水

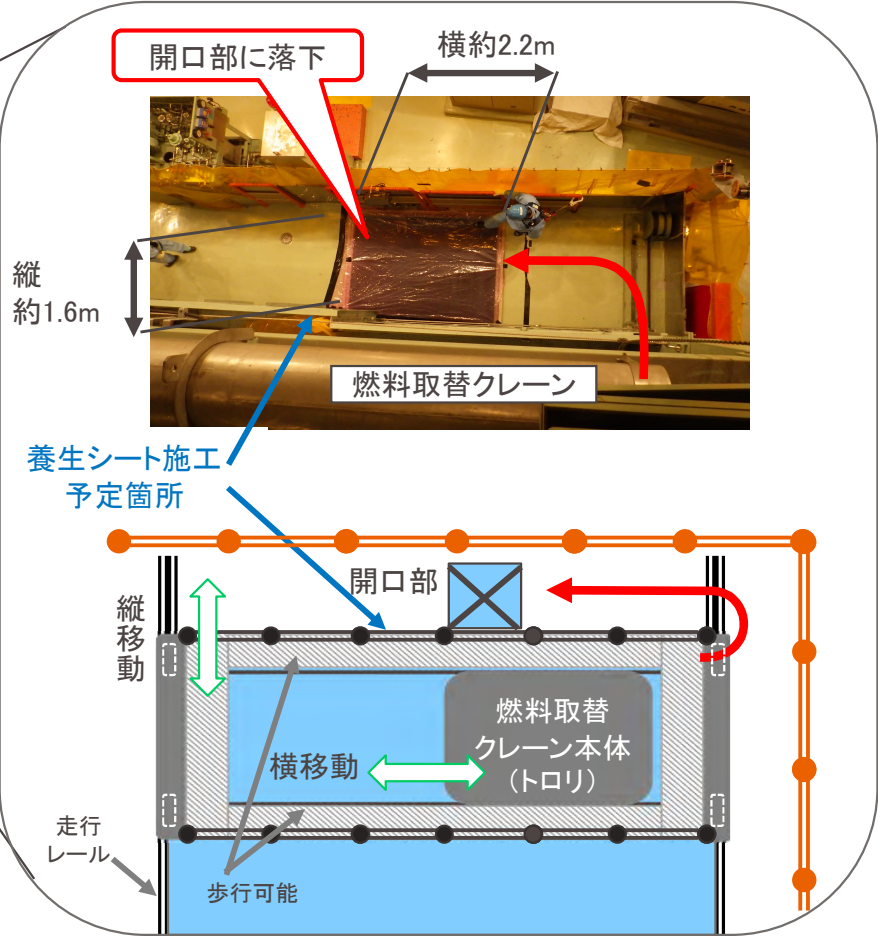
### 概要図

発電所名	高浜発電所3号機	発 生 日	2025年4月30日
件 名	高浜発電所3号機原子炉キャビティへの協力会社作業員の落水 添付資料参照		
事象概要 および 対応等	<p>高浜発電所3号機（第27回定期検査中）において、4月30日20時23分頃、原子炉格納容器（管理区域内）の燃料取替クレーンの手すりに汚染拡大防止の養生を実施していた作業員が、床面の開口部に気付かず水張り中の原子炉キャビティ<sup>※1</sup>に落水しました。このため、直ちにクレーンで作業員を引き上げました。</p> <p>作業員はシャワーによる全身洗浄等の除染を行った後、退出モニタで身体汚染がないことを確認し、管理区域から退出しました。その後、ホールボディカウンタ<sup>※2</sup>やアラーム付きデジタル線量計<sup>※3</sup>による測定の結果、異常は認められませんでした<sup>※4</sup>。</p> <p>作業員に聞き取りを行った結果、作業エリアに開口部があることを認識していませんでした。また、開口部に張られていたシートの下に床面があると思い込み、通行可能と判断していました。</p> <p>対策として、開口部へアクセスできないようにロープ等で通行規制を行うとともに、当該作業の開口部周辺に注意を促す表示を行います。また、作業計画書に開口部があることを明記し、不用意に近づかないよう作業員全員に周知します。</p> <p>※1：燃料取替時に水を満たすことにより、燃料から放出される放射線を遮へいするために設置しているプール。事象発生時は燃料装荷の準備のため、原子炉キャビティには深さ約4mの水が張られていた。</p> <p>※2：体内に摂取された放射性物質の量を体外から測定する装置。</p> <p>※3：作業員の管理区域立入毎の被ばく線量を測定する装置で、被ばく線量や入域時間が設定レベルに達したときにアラームが鳴る仕組みになっている。</p> <p>※4：体内に摂取された放射性物質による今後50年間の実効線量（減衰や体内からの排泄等を考慮して算出される線量）は、0.01mSv未満であり、作業時の外部被ばく線量は0.01mSvであった。この値は、法令に定めのある線量限度の年間50mSvに比べて十分低い。</p> <p style="text-align: right;">以 上</p>

発生場所
