## 1.2 敷地特性

ここでは、気象、地盤、水理、地震、津波、火山、外部火災、社会環境等、原子炉等規制法第43条の3の5第2項第5号及び実用炉規則第3条第2項第6号に係る発電用原子炉施設所在地の特性について記載する。

## 1.2.1 敷地

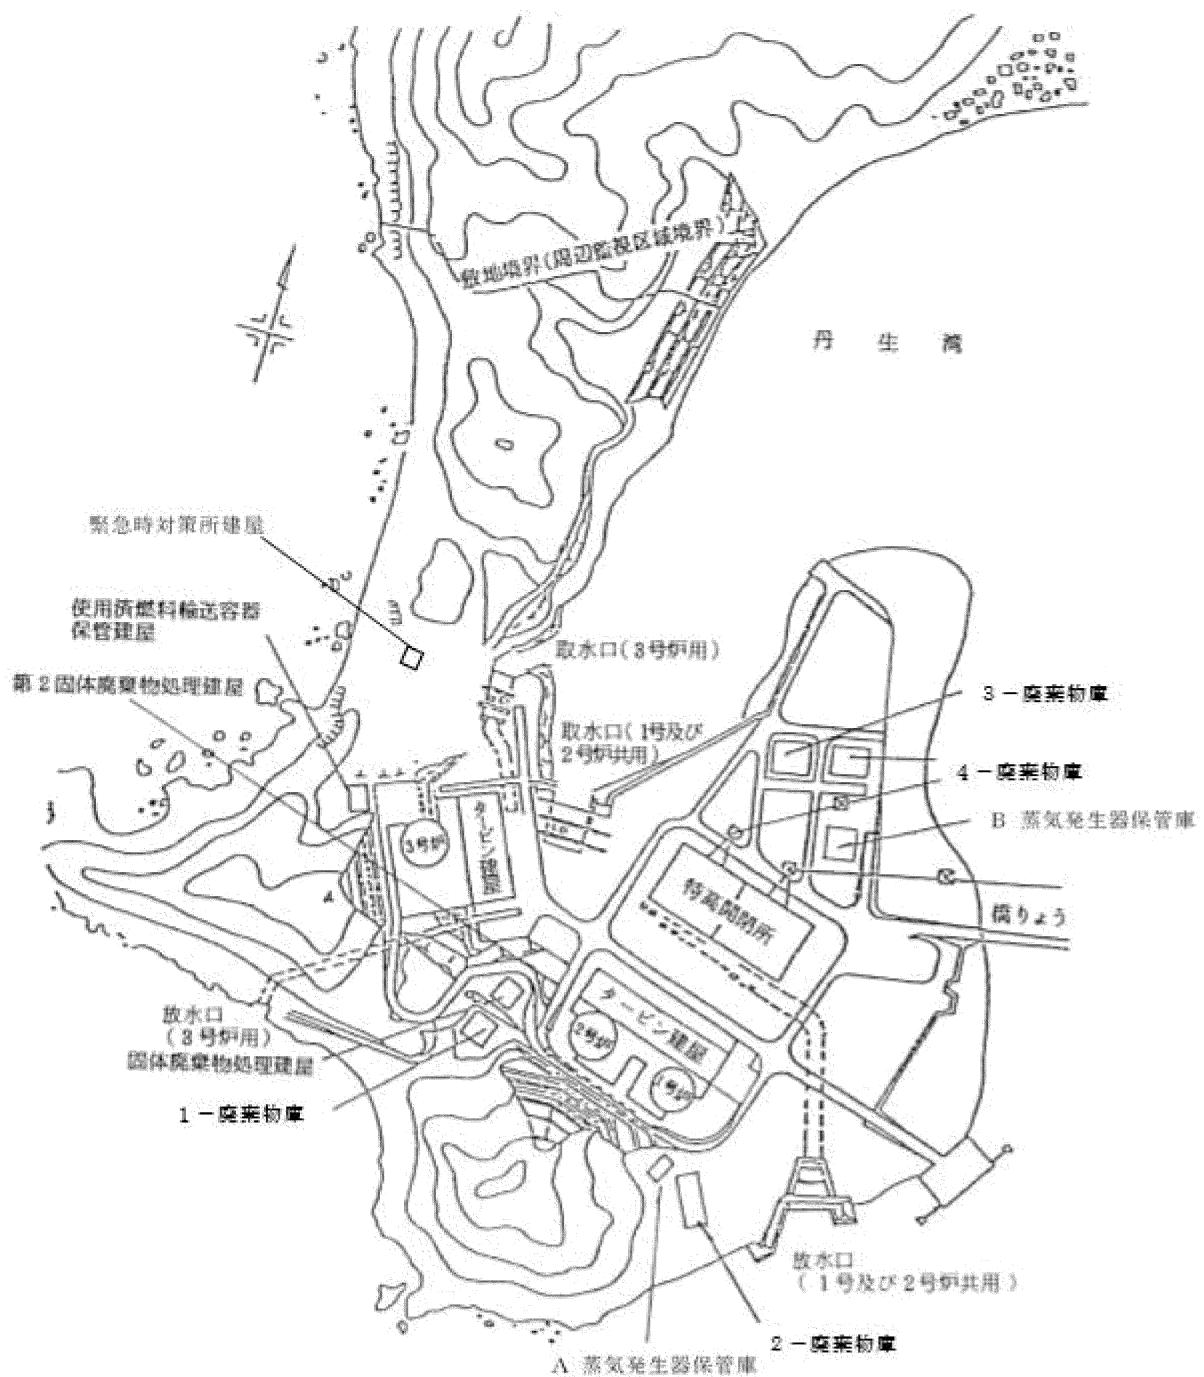
第 1.2.1.1.1 図 発電所敷地概況図

敷地は、敦賀半島西側北端の丹生湾の最奥部にあたり、面積は約  $560,000\text{m}^2$  である。敷地の大部分は丘陵地で、東側は丹生湾に面している。3号炉の南東それぞれ  $350\text{m}$  および  $250\text{m}$  の位置に1号炉および2号炉がある。

敷地の概況図を第 1.2.1.1.1 図及び第 1.2.1.1.2 図に示す。なお、第 1.2.1.1.2 図は参考資料-1に示す。

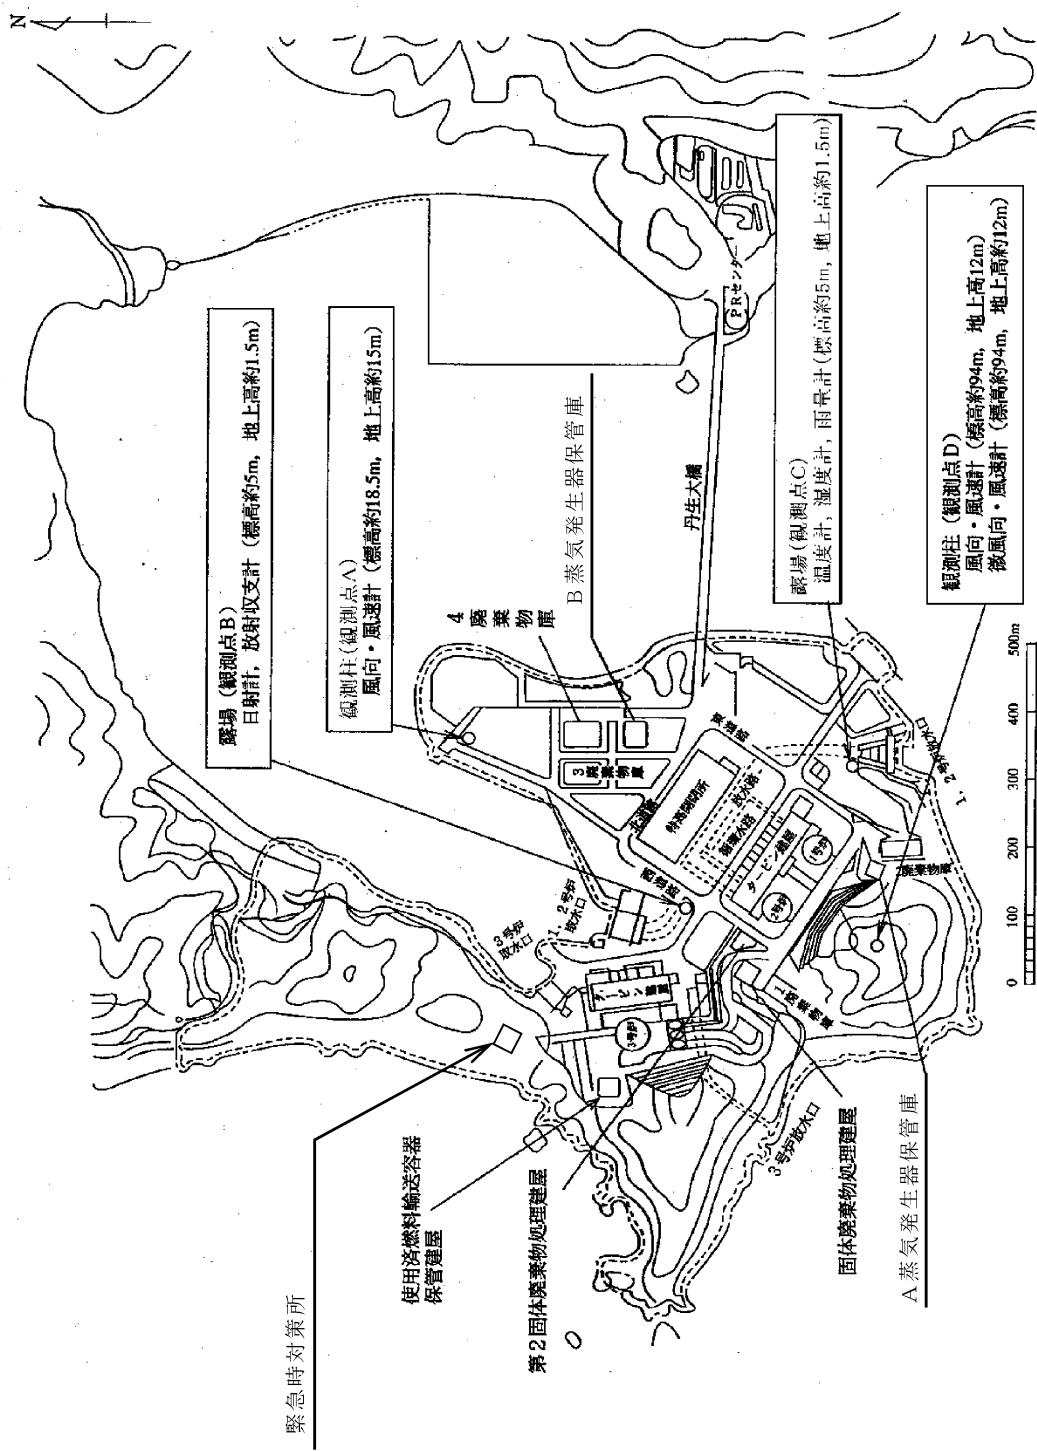
第1.2.2.2.1 図(1) 気象観測設備配置図 (その1)

以上の観測に使用した気象測器の種類、観測位置及び観測期間を第 1.2.2.2.1 表に、観測設備配置を第 1.2.2.2.1 図に示す。

排気筒高さ付近を代表する風向風速の資料を得るために、敷地内の独立峰（標高約 82m）に高さ約 12m（標高約 94m）の観測柱を設置し、観測を行った。この観測点は周囲の障害物の影響を受けることがないため、排気筒高さ付近の風向風速を代表している。

敷地を代表する地上風の資料を得るため、敷地内の平坦地（標高約3.5m）に高さ約15m（標高約18.5m）の鉄塔を設置し、観測を行った。この観測点は周囲の障害物の影響を受けることがないため、敷地の地上風を代表している。

日射量及び放射収支量については、敷地内の平坦地（標高約3.5m）に設置した露場の観測点（観測点B）で観測した値を使用した。

（各観測点の位置については、第1.2.2.1図参照）

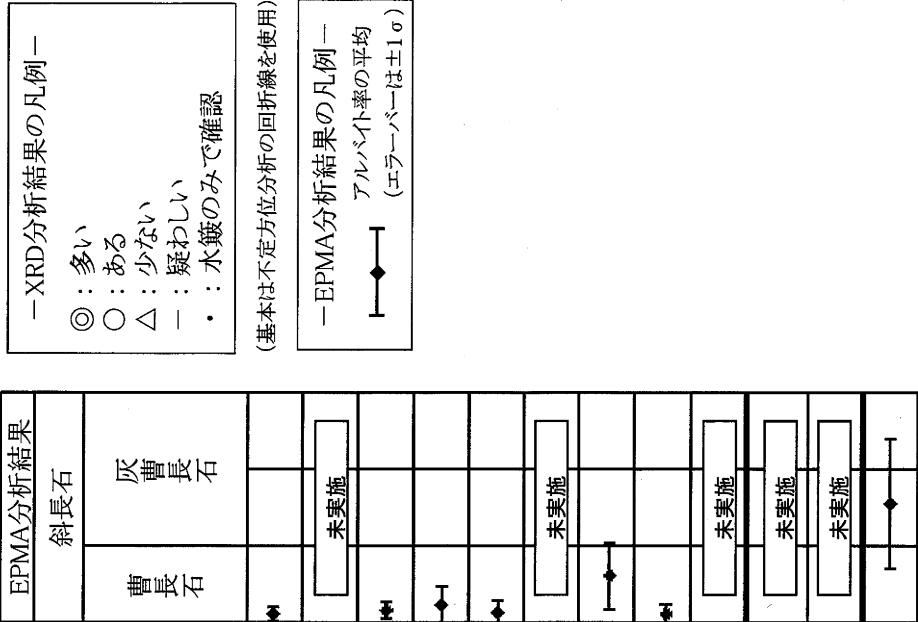
100 90 80 70  
アルバイト率(mol. %)

破碎部からの距離に応じた曹長石化の程度を比較するために EPMA 分析を行った結果、破碎部近傍および周辺は、母岩と比較してアルバイト率が大きく、熱水変質を受けて曹長石化したと判断される（第 1.2.3.4.7 図）。

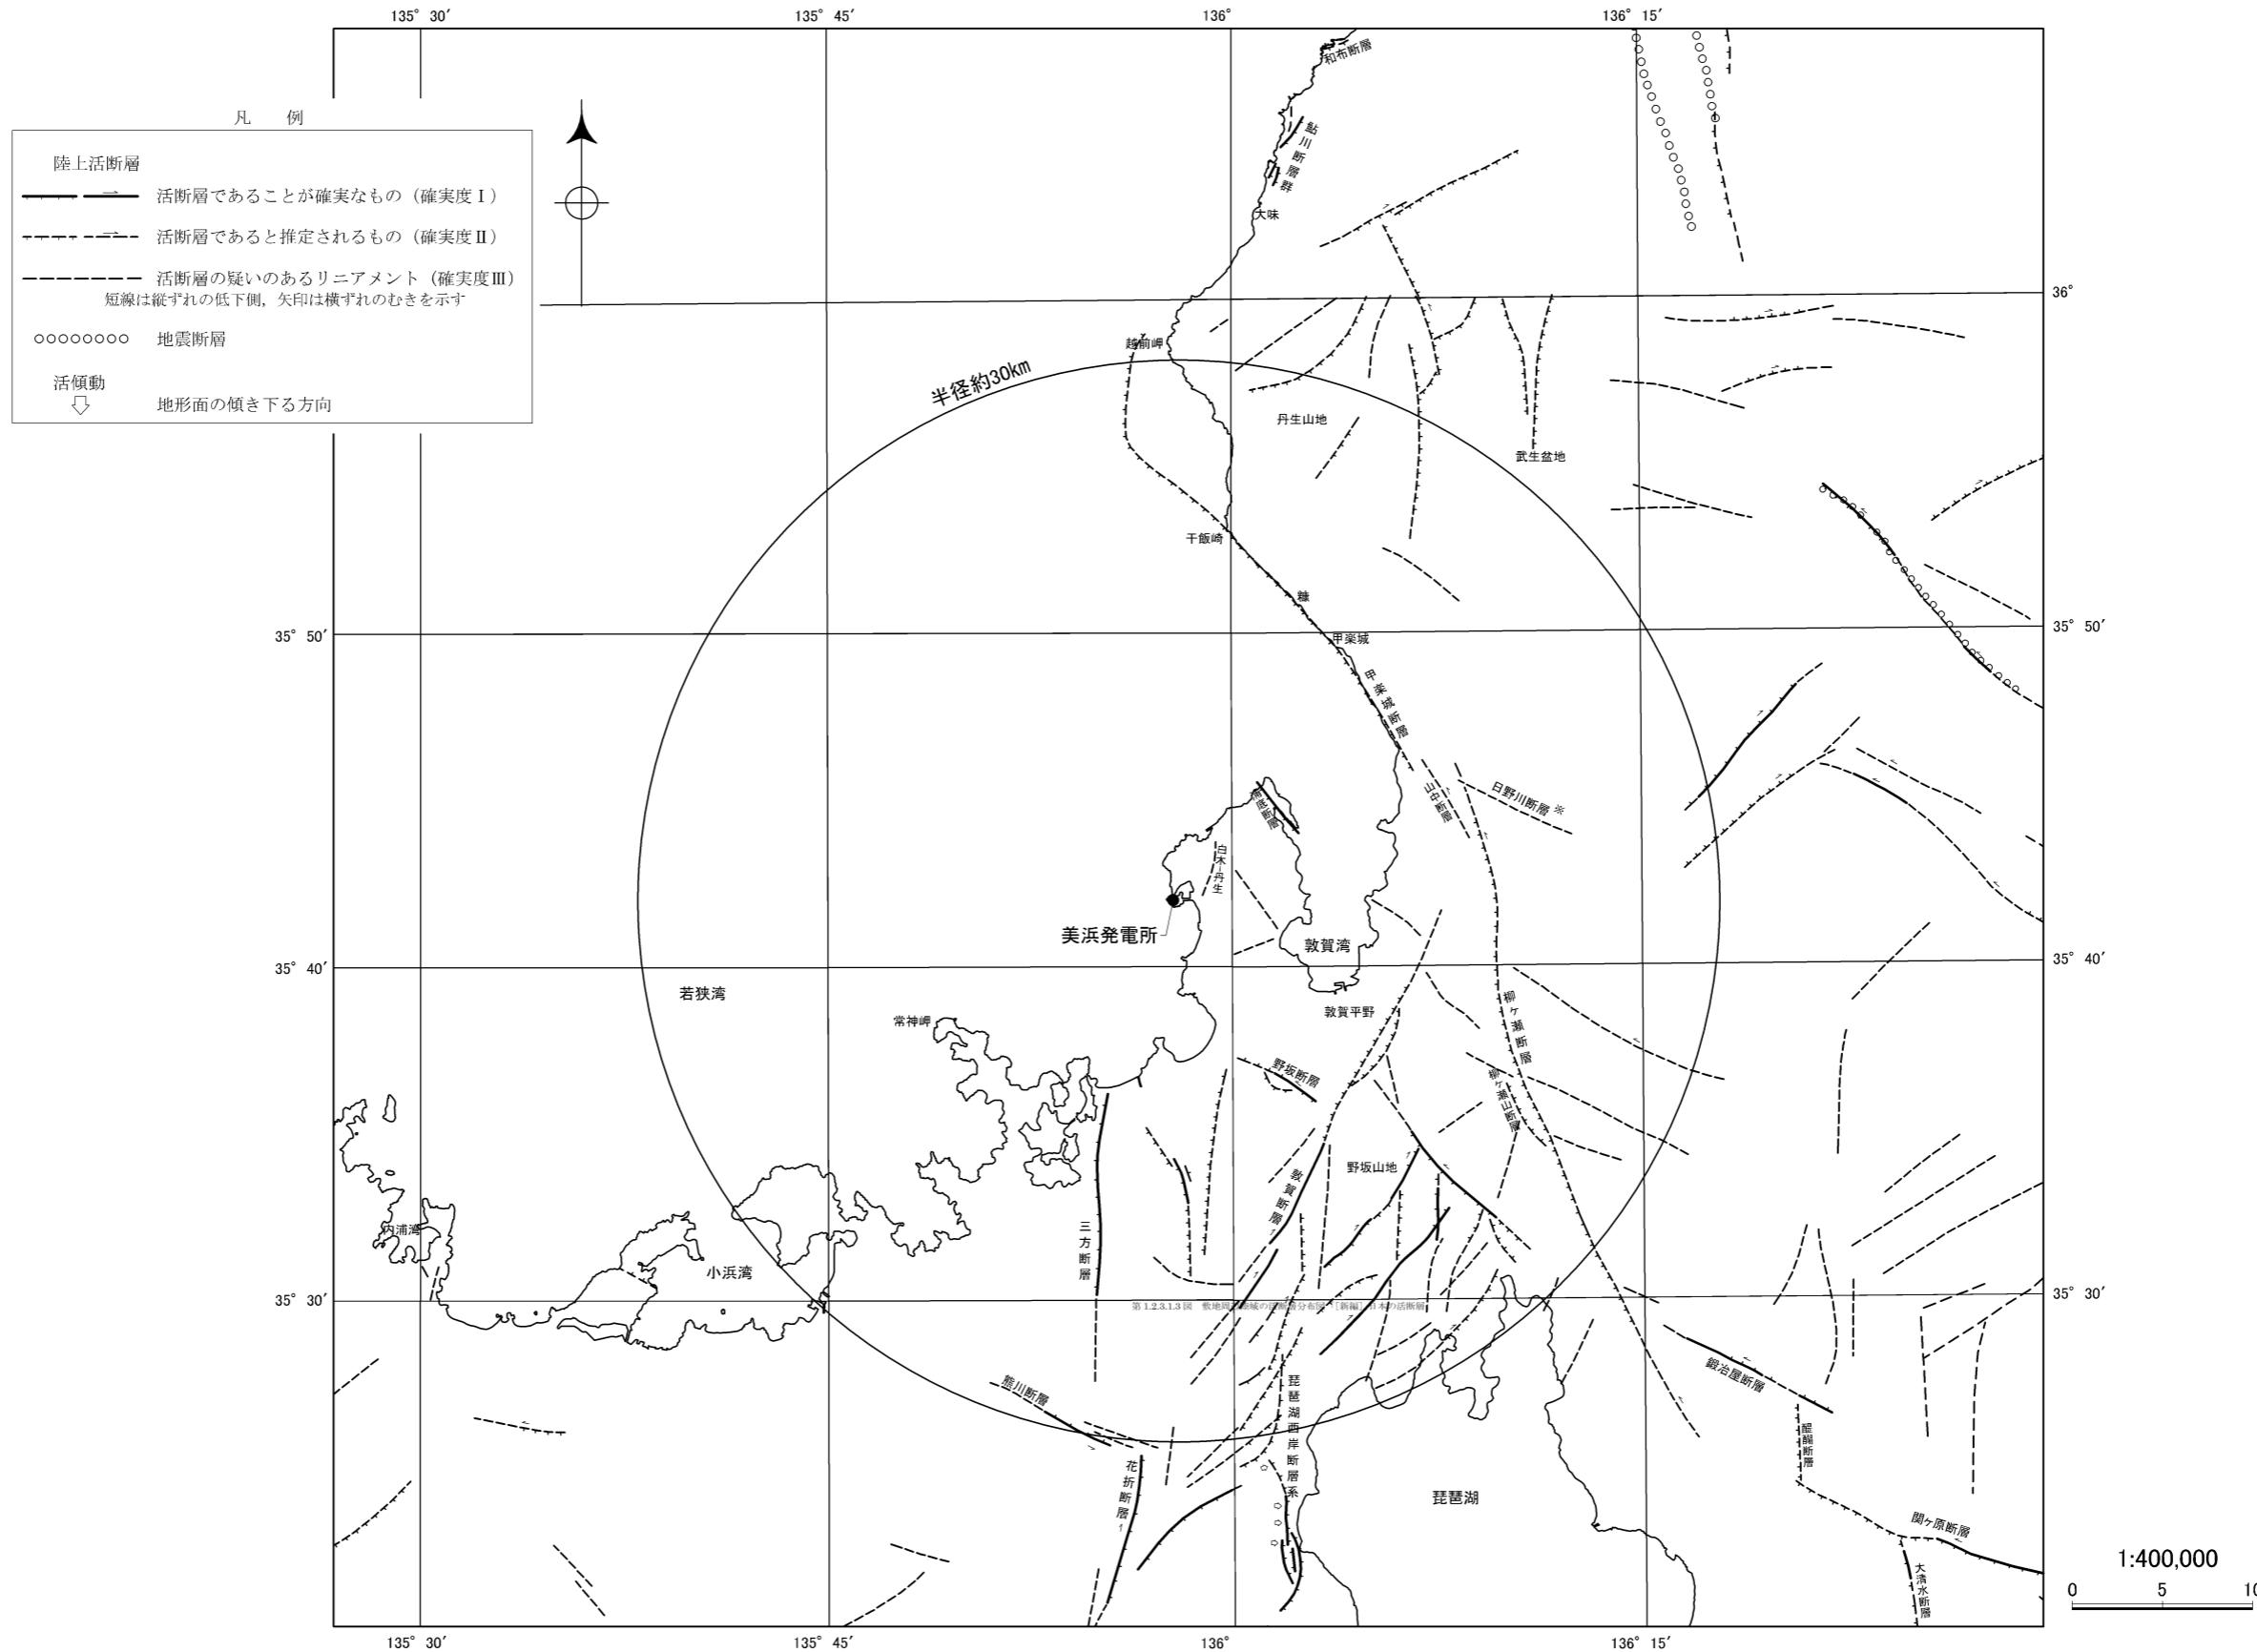
### 第1.2.3.1.3図 敷地周辺陸域の活断層分布図 「[新編]日本の活断層」

経緯度数値は日本測地系による

※日野川断層の名称は  
西田(1962)<sup>(4)</sup>による

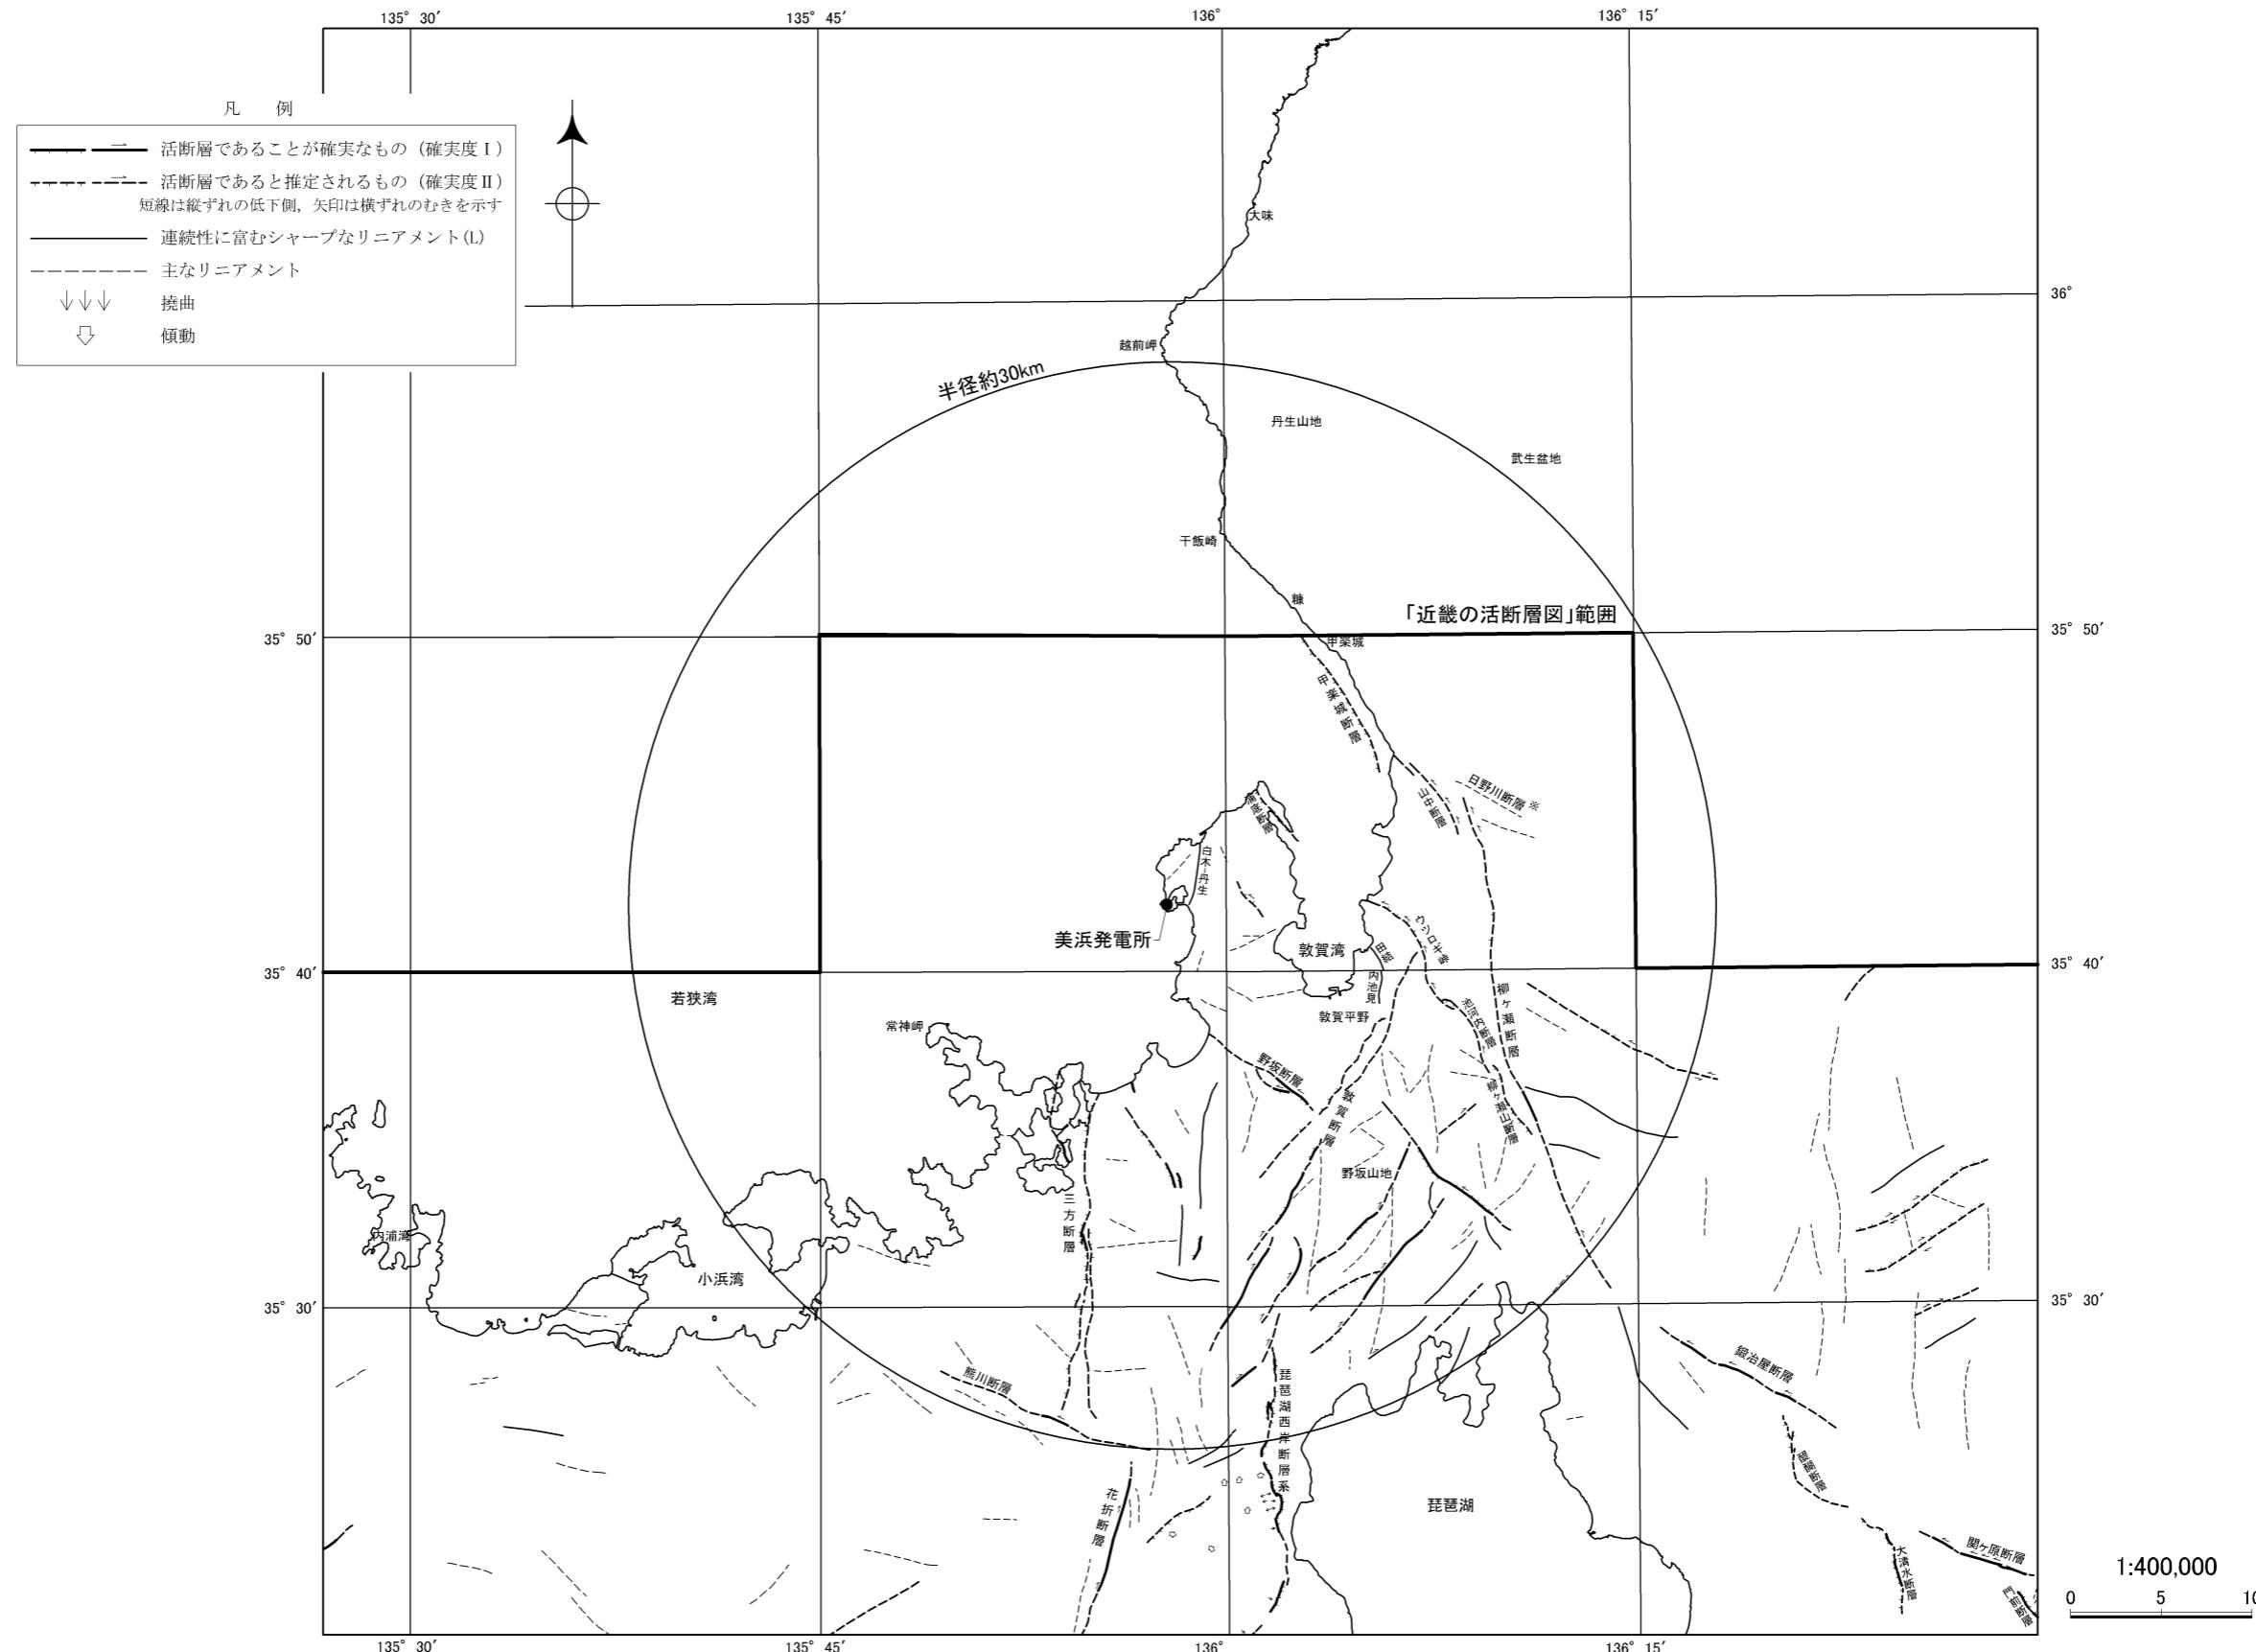
第1.2.3.1.4図 敷地周辺陸域の活断層分布図  
「近畿の活断層」

経緯度数値は日本測地系による

※日野川断層の名称は  
西田(1962)<sup>(4)</sup>による

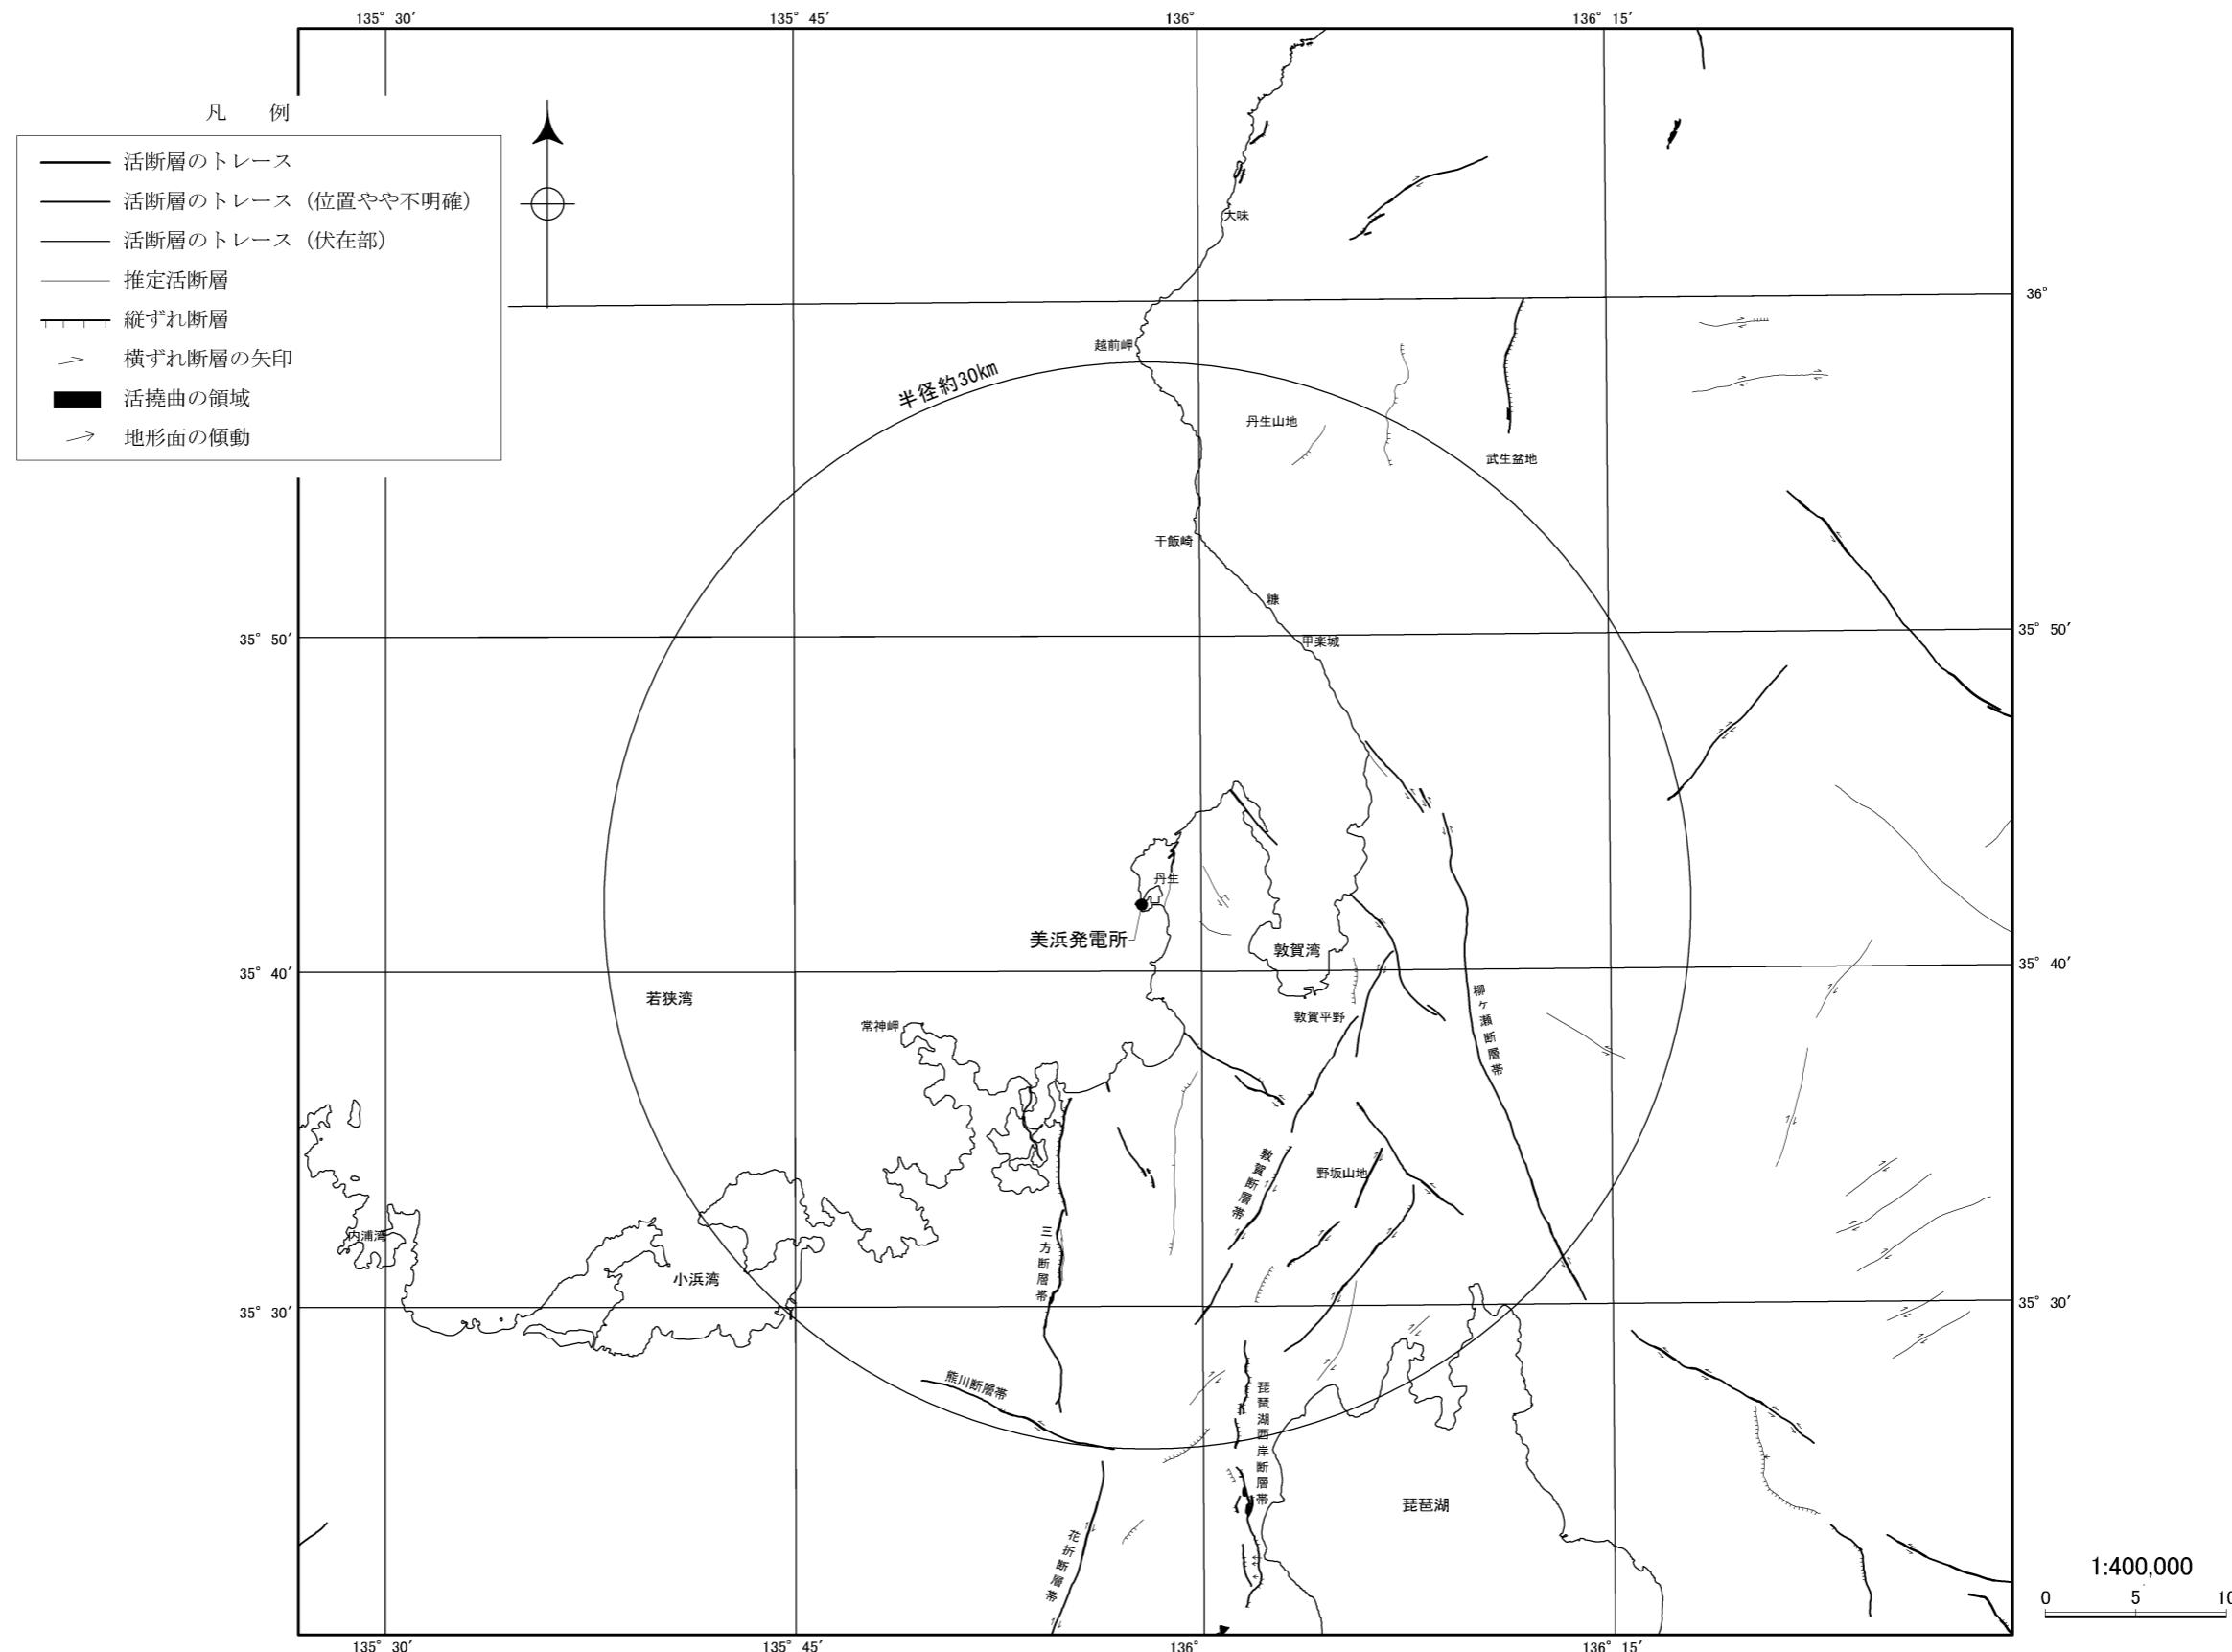
第1.2.3.1.5図 敷地周辺陸域の活断層分布図  
「活断層詳細デジタルマップ[新編]」

経緯度数値は日本測地系による
