第1.2.3.3.28図(1) 台場浜岩礁付近の航空写真及びルートマップ

第1.2.3.4.3図 岩盤分類の考え方のフロー

第1.2.3.4.5図 緊急時対策所建屋基礎掘削面観察結果

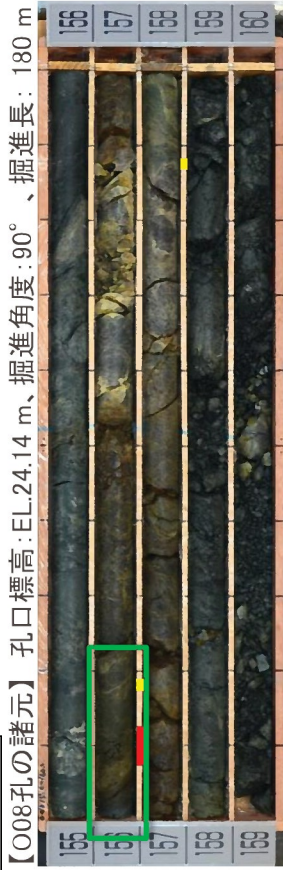
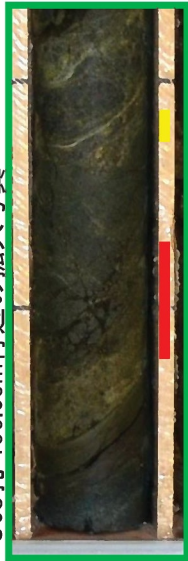
【O08孔の諸元】 孔口標高:EL.24.14 m、掘進角度:90°、掘進長:180 m

破砕部  
輝緑岩と細粒石英閃緑岩の境界

- ・O08孔の深度156.05m付近において、輝緑岩中に幅4cmの砂状 ~ 角礫状破砕部が認められた。
- ・BHTV画像解析の結果、最新面の走向傾斜はN52W/40SWであった。

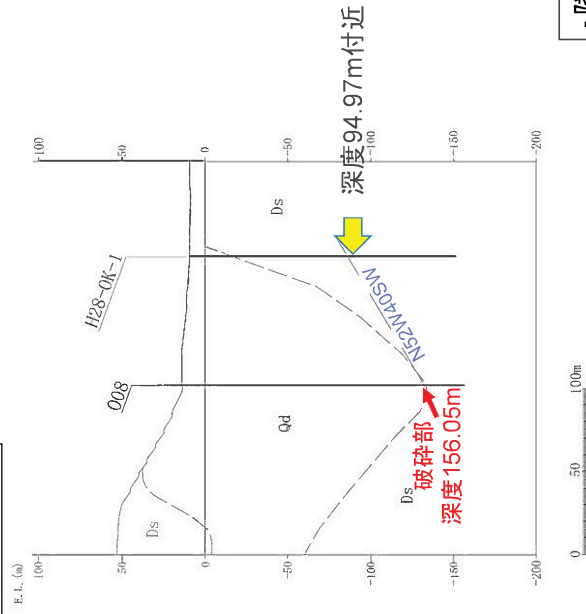
H28OK-1孔 破砕部直伸延長上付近のコア写真

・隣接するH28OK-1孔において、O08孔の深度156.05mで認められた破砕部の直伸延長上付近に破砕部は認められない。

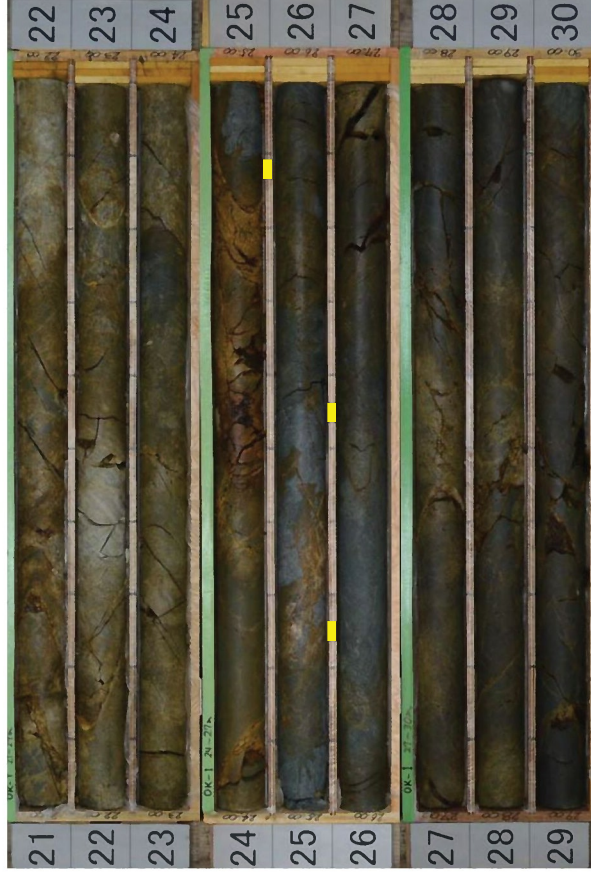
H28OK-1孔 岩種境界付近のコア写真

・H28OK-1孔の細粒石英閃緑岩と輝緑岩の境界付近において破砕部は認められない。

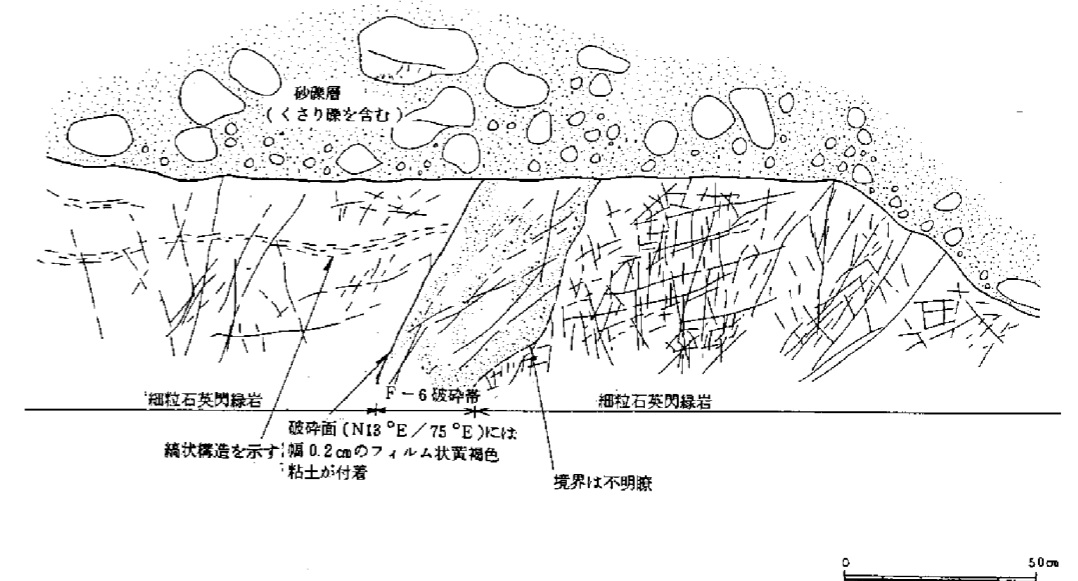
第1.2.3.4.12図 既往トレンチ調査結果

既往トレンチF-6破碎帯詳細スケッチ(北西側側壁基底部)

既往トレンチF-6破碎帯詳細スケッチ(南東側側壁基底部)

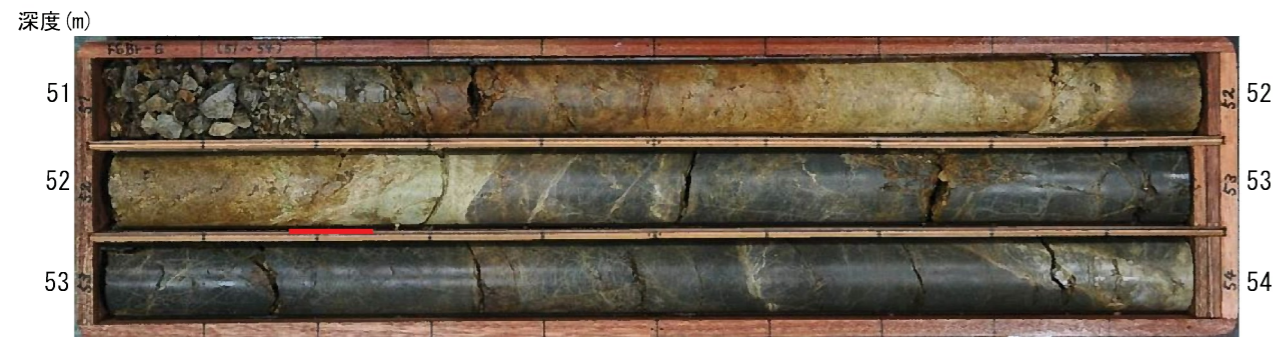
孔口標高: E.L.9.29m、掘進方向: 250°、掘進角度: 70°、掘進長: 120m

※赤下線は破碎部を示す。

CT画像解析の結果、幅2cmの角礫状破碎部が認められる。
