美浜発電所3号機の原子炉手動停止について
(1次系冷却水クーラ海水系統戻り母管の減肉)

美浜発電所3号機の原子炉手動停止 (1次系冷却水クーラ海水系統戻り母管の減肉)

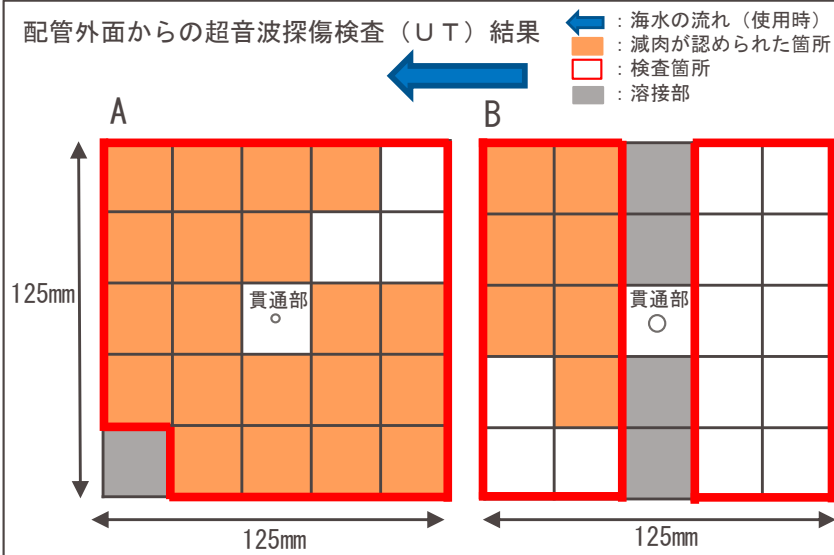
配管外面からの超音波探傷検査 (UT) 結果

本日、当該箇所の肉厚測定の結果、微小な穴があり、その周辺に減肉を確認しました。

○ 当該箇所 (詳細)

- ✖ : 微小な穴
(A : 約3mm
B : 約6mm)
- ☁ : 塩の析出
- ➡ : 使用時流れ方向

※微小な穴の周辺に減肉を確認

戻り配管 仕様

- ・ 外径 : 609.6mm
- ・ 厚さ : 12.0mm
- ・ 材質 : 炭素鋼

今後、プラントを停止し、原因調査を実施する予定です。
