脱気器水位制御弁の閉止時期と流出量の関係について

破損配管周辺設備の損傷状況

美浜発電所3号機 2次系配管破損に伴う配管反力について

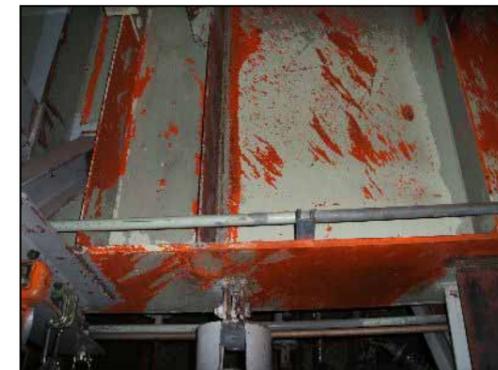
地点
天井梁塗装剥がれ

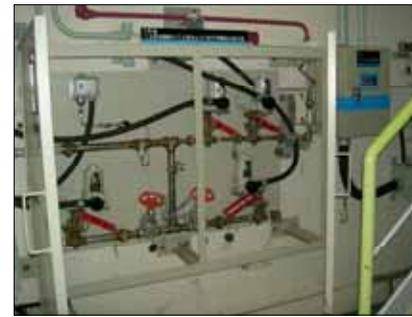
- (1) 今回の事象により、「3B直流接地」及び「3A直流接地」の警報が発信し、その後、C主蒸気隔離弁電源開放を実施したところ、警報がリセットできた。
- (2) 現地を確認したところC主蒸気隔離弁駆動用電磁弁パネルには保温材が散乱し、その真横にあるゴミ箱内には相当量の水が溜っていることから、同パネルが水をかぶったものと推定される。

配置図に示すように、主蒸気隔離弁駆動用電磁弁パネルはタービン建屋に設置されており、C主蒸気隔離弁駆動用電磁弁パネルは、階段に一番近いことから、直接熱水及び蒸気の影響を受ける位置にあった。

C主蒸気隔離弁電磁弁駆動用電磁弁パネル

熱水・蒸気の浸入を防止するため、電磁弁パネルを防水型のものに変更する。

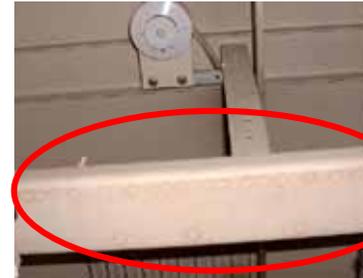
盤内天井はりの水滴跡
(床にも水滴跡あり)

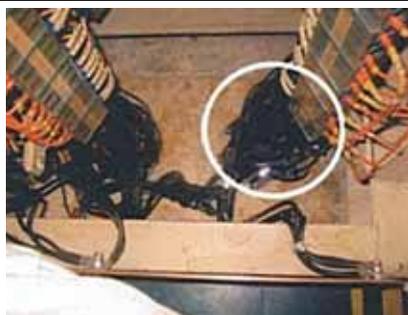
蒸気進入の認められなかった中央制御盤(タービン盤、原子炉盤他)を含め、中央制御室制御盤内の隙間について確認を実施した結果、今回浸入の認められた換気空調盤、所内盤、送電盤(オシロ盤含む)はケーブル床貫通部の隙間が大きいことが判明した。

ケーブル貫通部には一面にシール処理が施されているが、ケーブル間に隙間が大きいものがあった。

(写真は換気空調盤内床面ケーブル貫通部の一部)

タービン建屋とケーブル処理室の貫通部の大きな隙間から、蒸気が中間・制御建屋に浸入したと推定されることから、当該部の貫通部等について、ケーブル、電線管、ケーブルトレイ等、適切なシール処理を行う。

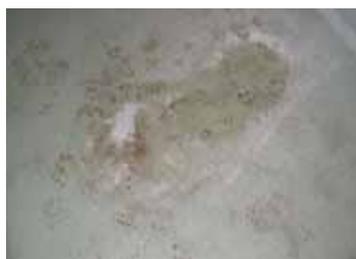
床面(上部よりの水滴
落下)
給気口下

床面の水滴跡は、空調装置給気口にて室内温度と給気温度との差(室内温度 < 給気温度)により、水蒸気が一部凝結し、水滴となり滴下したと推定される。

- ・空調装置取入口の改善(吸気口を位置変更し、外部吸気とする)。
- ・A室の35 の壁貫通穴をシール施工する。

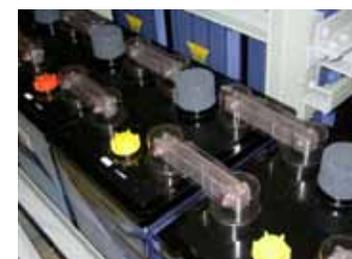
蓄電池外観異常なし
(水滴跡あるが、電極端子はカ
バーで覆われており、影響なし)

蓄電池の水滴跡は、天井付近のはりや配管で水滴となったものが滴下したと推定される。

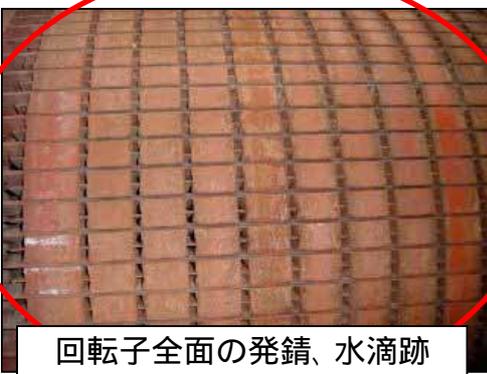
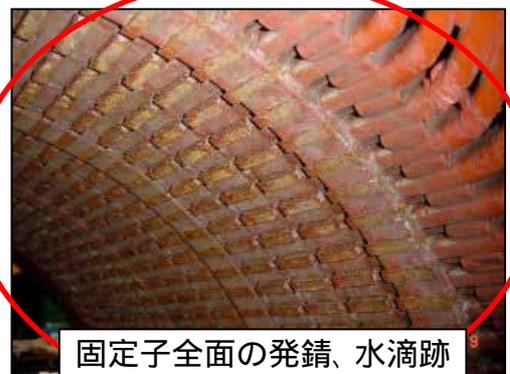
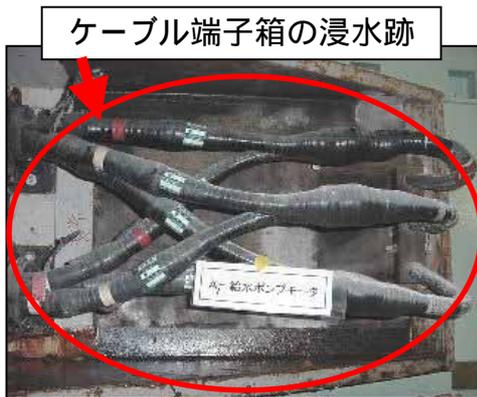
主給水ポンプモータ(A1、A2、B1)の発錆他

注: 写真は全てA1のものである
