美浜発電所3号機2次系配管破損事故に係る現地調査データ

平成16年9月6日

配管破損部写真集

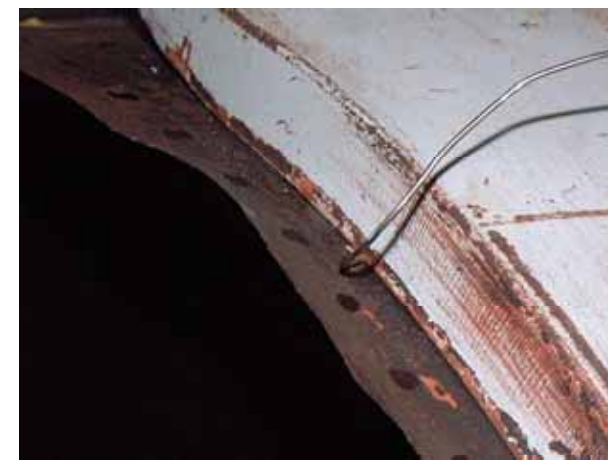
③

天頂部付近外観 (約 320°)

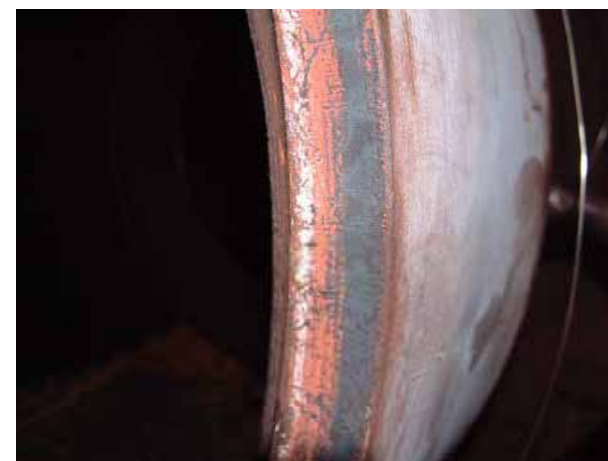
⑤

側面付近外観 (約 260°)

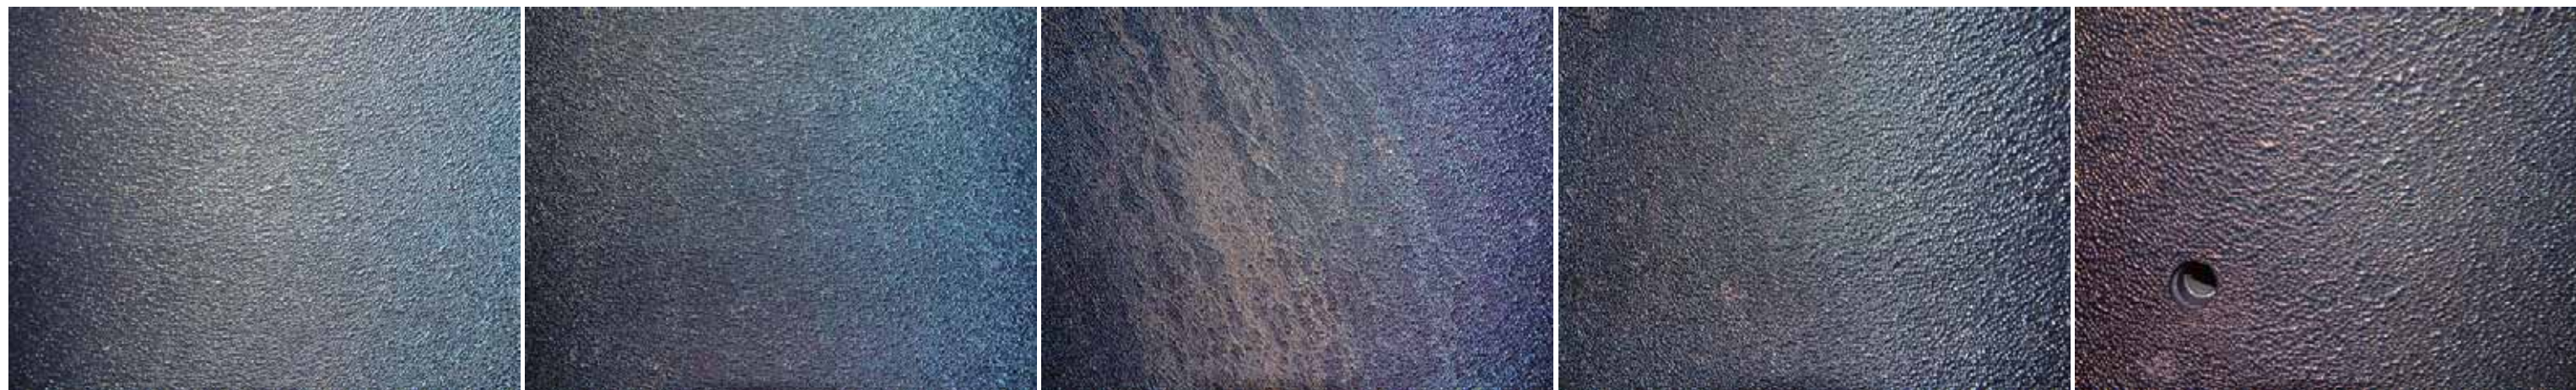
90° 内面

⑤ 開口部下流側 約500mm
(オリフィスから約 1200mm)

④ 開口部直近下流側
(オリフィスから約 900mm)

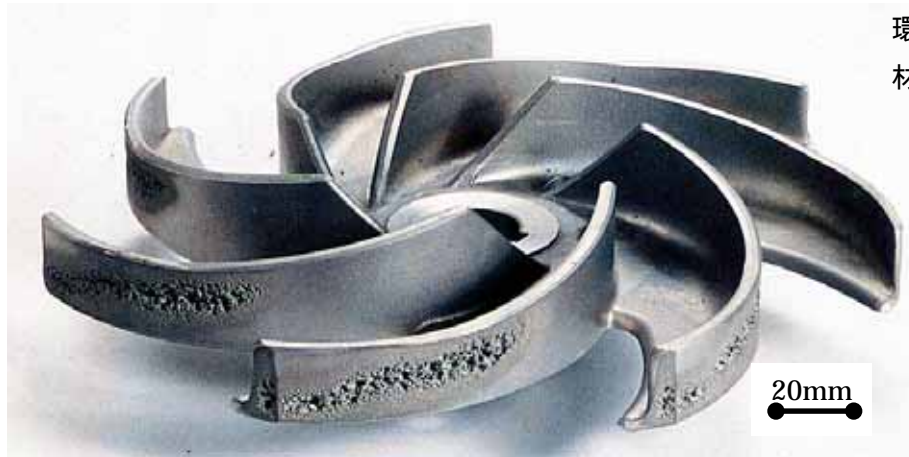
写真例 3 ポンプインペラ(SUS316 鋼)のキャビテーション発生状況

損傷の初期はPit状であり、進行するとスポンジ状となり、表面は滑らかではない

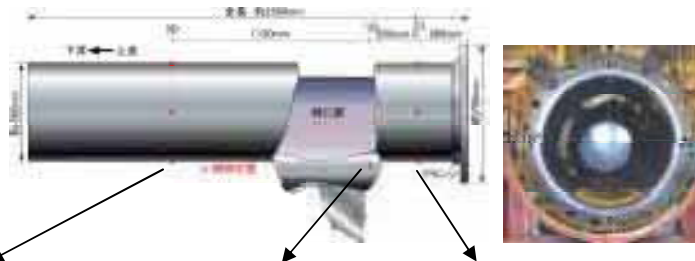
図 34-1 A系配管オリフィス下流部(A-1-2配管)における内面の観察位置及び観察結果

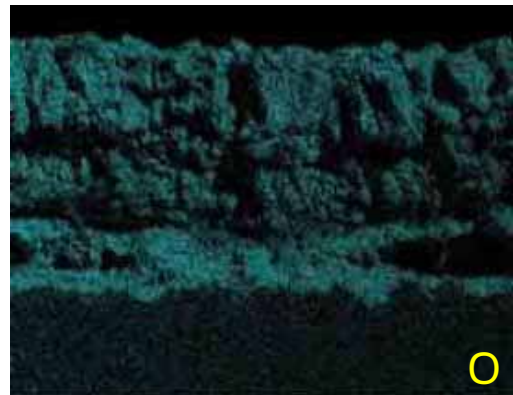
図3.5-6 A系配管オリフイス下流部3D位置の底部(A-1-2-1)における酸化皮膜の元素分布マップ
結果 酸化皮膜中には、Fe、O及びCuが検出された。Cuは中間層に存在する。

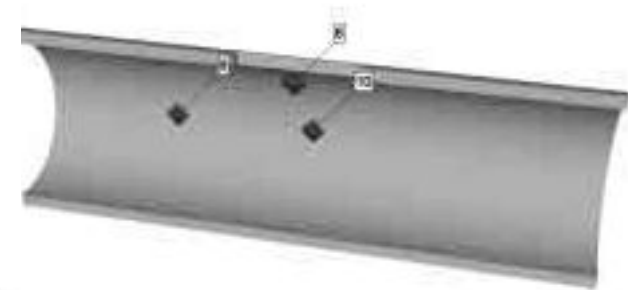
破損開口の大きさが、管内壁付近の圧力減衰に与える影響の確認

80 × 400mm

160 × 400mm

320 × 400mm

開口大きさ別の圧力時刻歴

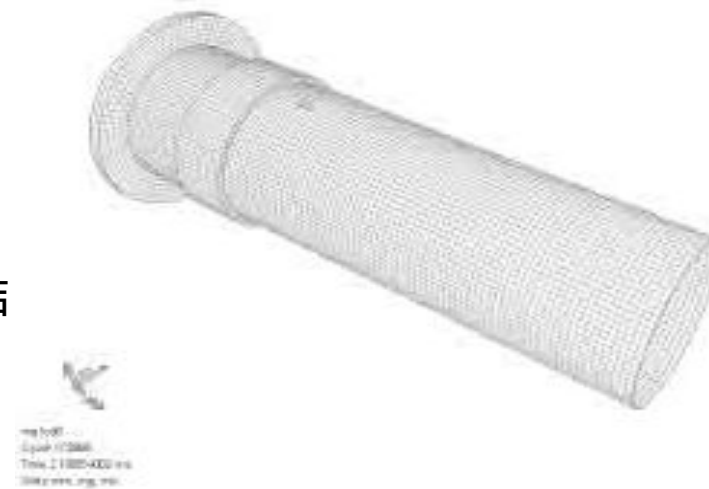
開口進展解析モデル

- ・ 解析モデル
 フランジ、クランプ
 実測肉厚使用
 配管材料物性は実機材の引張試験結果に基づく
- ・ 解析
 変形が安定する準静的解析後、
 初期開口を最大ひずみ発生箇所
 の3要素分（軸方向長さ約60mm）とし、30ms
 まで解析
