13. 全ての原子力発電所のこれまでの事故に関する情報

美浜発電所2号機の燃料集合体漏えいに係る原因と対策について

高浜発電所2号機 発電機水素ガス冷却器冷却水系統の ドレン配管付根からの漏れについて（原因と対策）

高浜発電所4号機の発電停止について（発電機水素ガス冷却器の冷却水入口弁フランジ部からの漏れの原因と対策）

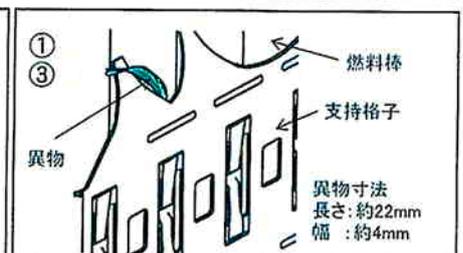
混入した異物による推定漏えいメカニズム

その後、化学体積制御系統の空気抜き配管からの漏えいにより3月19日に原子炉を停止し、4月6日に再起動しましたが、この際の1次冷却材圧力の変動により、摩耗傷が進展していた1本目の燃料棒に漏えいが発生したものと推定しました。

また、原子炉の再起動により、異物が第4支持格子下部の別の位置に移動したことで、新たな燃料棒とこすれて傷が発生、進展し、2本目の燃料棒の漏えいとなったものと推定しました。

- ①第25回定検時(H21年4月～H21年7月。調整運転期間を含む)に異物が混入。第5支持格子上に落下
- ②運転中(H21年6月～H22年3月)に第4支持格子下へ移動し燃料棒と接触
- ③中間停止(H22年3月～H22年4月)に伴い、第5支持格子上へ移動
- ④再起動(H22年4月)に伴い、②と別の場所で燃料棒と接触
- ⑤停止に伴い、第5支持格子上へ移動

- ・ 漏えいが確認された燃料集合体については、再使用しません。
- ・ 原子炉に装荷していた他の燃料集合体（119体）について、水中カメラによる外観点検を実施し、傷や異物がないことを確認しました。
- ・ 原子炉容器の底部および下部炉心構造物について、水中カメラによる外観点検を実施し、異物がないことを確認しました。
- ・ SG点検架台の清掃を実施し、異物がないことを確認しました。
- ・ 次回定期検査において、SG点検架台下部の開口部から異物が落下しないよう、金属板で開口部を塞ぐ措置を行います。なお、今回の燃料装荷時にはSG点検架台への人の立ち入りを禁止します。
- ・ 現場作業終了時に作業場所周辺も含め確実に清掃を行い、異物がないことの確認を再徹底します。さらに燃料装荷前に、原子炉キャビティおよびその周辺について、異物がないことを確認することとしました。
- ・ 本事象を社員および協力会社に周知し、燃料集合体に対する異物管理の重要性を再認識させます。

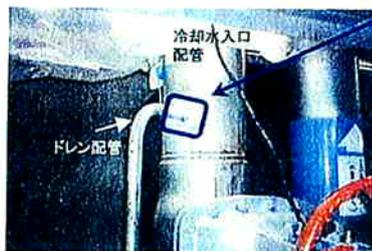
点検(観察結果)

ドレン配管 外面からの浸透探傷試験

有意な浸透指示模様

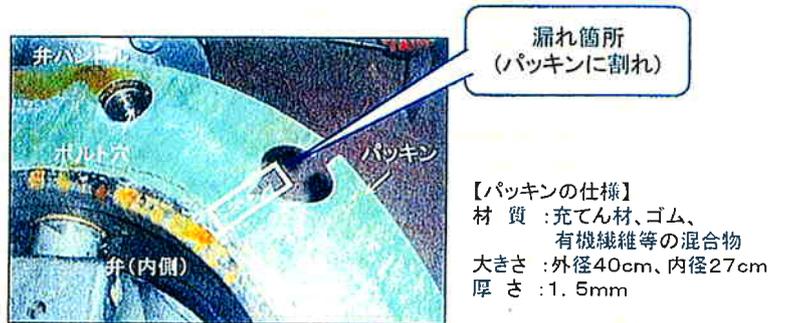
上部フランジ取り外し後の写真 (概要図B方向矢視)

今回漏れが認められた No.2冷却器の入口弁フランジ部について分解点検した結果、漏れが確認された上部フランジのボルト穴部で、パッキンにシート面を貫通する割れを確認しました。

当該フランジ部のボルトを取り外す際に締め付け力を測定した結果、シート面での漏れ止めに必要な締め付け力は確保されていましたが、漏れが認められたボルト穴での締め付け力は、他のものより小さいことがわかりました。

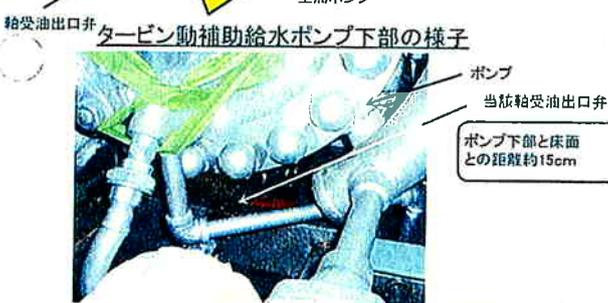
タービン動補助給水ポンプの制御油系の概要図

以上のことから、当該弁が微開となった原因は、今回の試験前に、発電室員が油漏れの確認を行った際、当該弁のハンドルに触れ、弁の開度が全開から微開状態になり、この状態で当該ポンプを起動したため、当該軸受部に供給された潤滑油が十分に排出されずに、ポンプ軸との隙間から漏れ出したものと推定しました。

油が漏れ出した状態

発電室員がポンプからの油漏れがないかを確認するため、ポンプ下部の床面をウエスで拭いた際、ハンドルに触れた

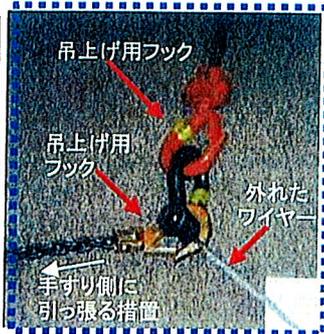
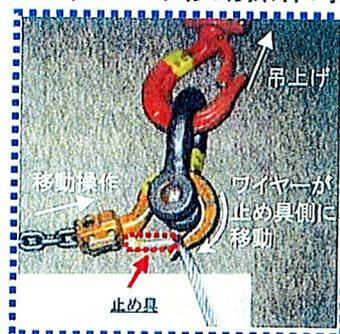
止め具に加工機の荷重がかかって外側に変形し、隙間が出来たことよりワイヤーが外れた。

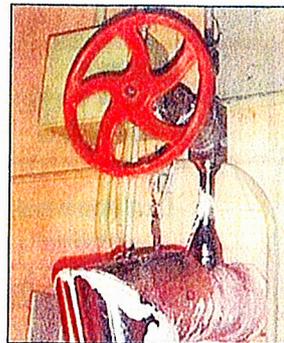
- ・平成17年の第22回定期検査で、空気抜き弁のハンドルを取替えたことにより、当該配管の固有振動数が、充てんポンプの試運転や検査時の振動数とほぼ一致し、配管が共振したことで、当該配管と管台の溶接部に疲労限を超える応力が働きました。
- ・この応力の繰り返しにより疲労が蓄積し、前回定期検査時の試運転もしくは検査中に、配管内面に疲労割れが発生し、その後のプラント運転中に進展し、漏えいに至ったものと推定しました。

【第22回定検(H17)】
ハンドル取替え

【現在(H22)】

固有振動数
22.0Hz

丸ハンドル重量
約2.5kg

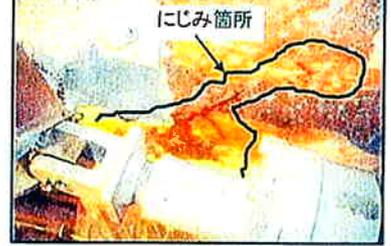
壁面塗装剥がし後の写真

- 壁面や天井面の析出物を成分分析した結果、コンクリート成分であるカルシウム等は検出されましたが、鉄分は検出されなかったことから、コンクリート内の鉄筋に腐食はないものと推定されました。
- 水のにじみやほう酸の析出が認められた5箇所のうち3箇所についてコンクリートを削って点検した結果、コンクリート内部で中性化^{*7}は認められず、鉄筋の腐食や欠損は確認されませんでした。また、周辺のコンクリートについて強度測定し、設計基準強度を上回っていることを確認しました。
- コーナーアングル溶接部切り出しにより露出したコンクリート部を点検した結果、中性化は認められませんでした。

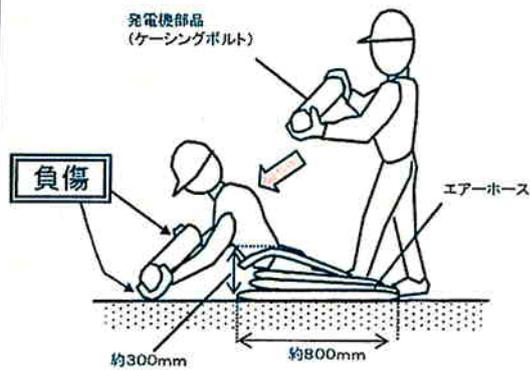
負傷時の状況

エアース東につまづき倒れ、両手の指を負傷した。

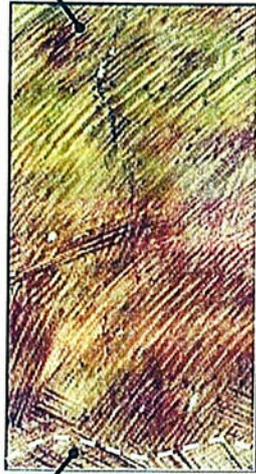
型取観察

グラインダ施工(砥石により研磨または研削)の仕上げ跡

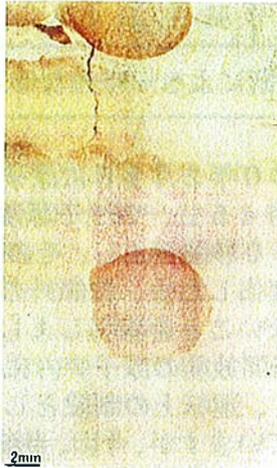
スンプ観察結果

割れは、1次冷却材環境下における応力腐食割れの様相であり、デンドライト境界に沿った割れであった。

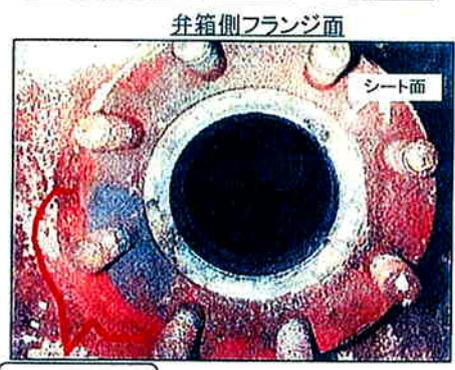
右側スピンドルフランジ部

当該逆止弁に1箇所ある分解点検用の蓋（ボンネットフランジ）と2箇所ある逆止弁軸支持部の蓋（スピンドルフランジ）のうち1箇所に漏れいが見られたため、点検調査を実施しました。なお、両フランジは、弁箱側フランジと蓋側フランジの間にシートパッキン*を入れ、ボルトで締め付けることにより、漏れを防止する構造となっています。

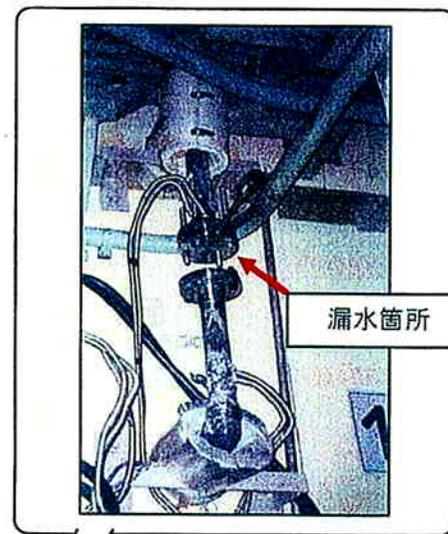
発生状況

原子炉保修課において、事前に発電室の承認が得られていない状態で、水抜き操作中に当該フランジの取り外し作業が行われたため、弁の操作の過程で、系統内に残留していた圧力により系統内の水が取り外し作業中のフランジから漏えいしたものと推定されました。
