美浜発電所敷地内破砕帯の追加調査 --最終報告--

平成25年7月31日

関西電力株式会社

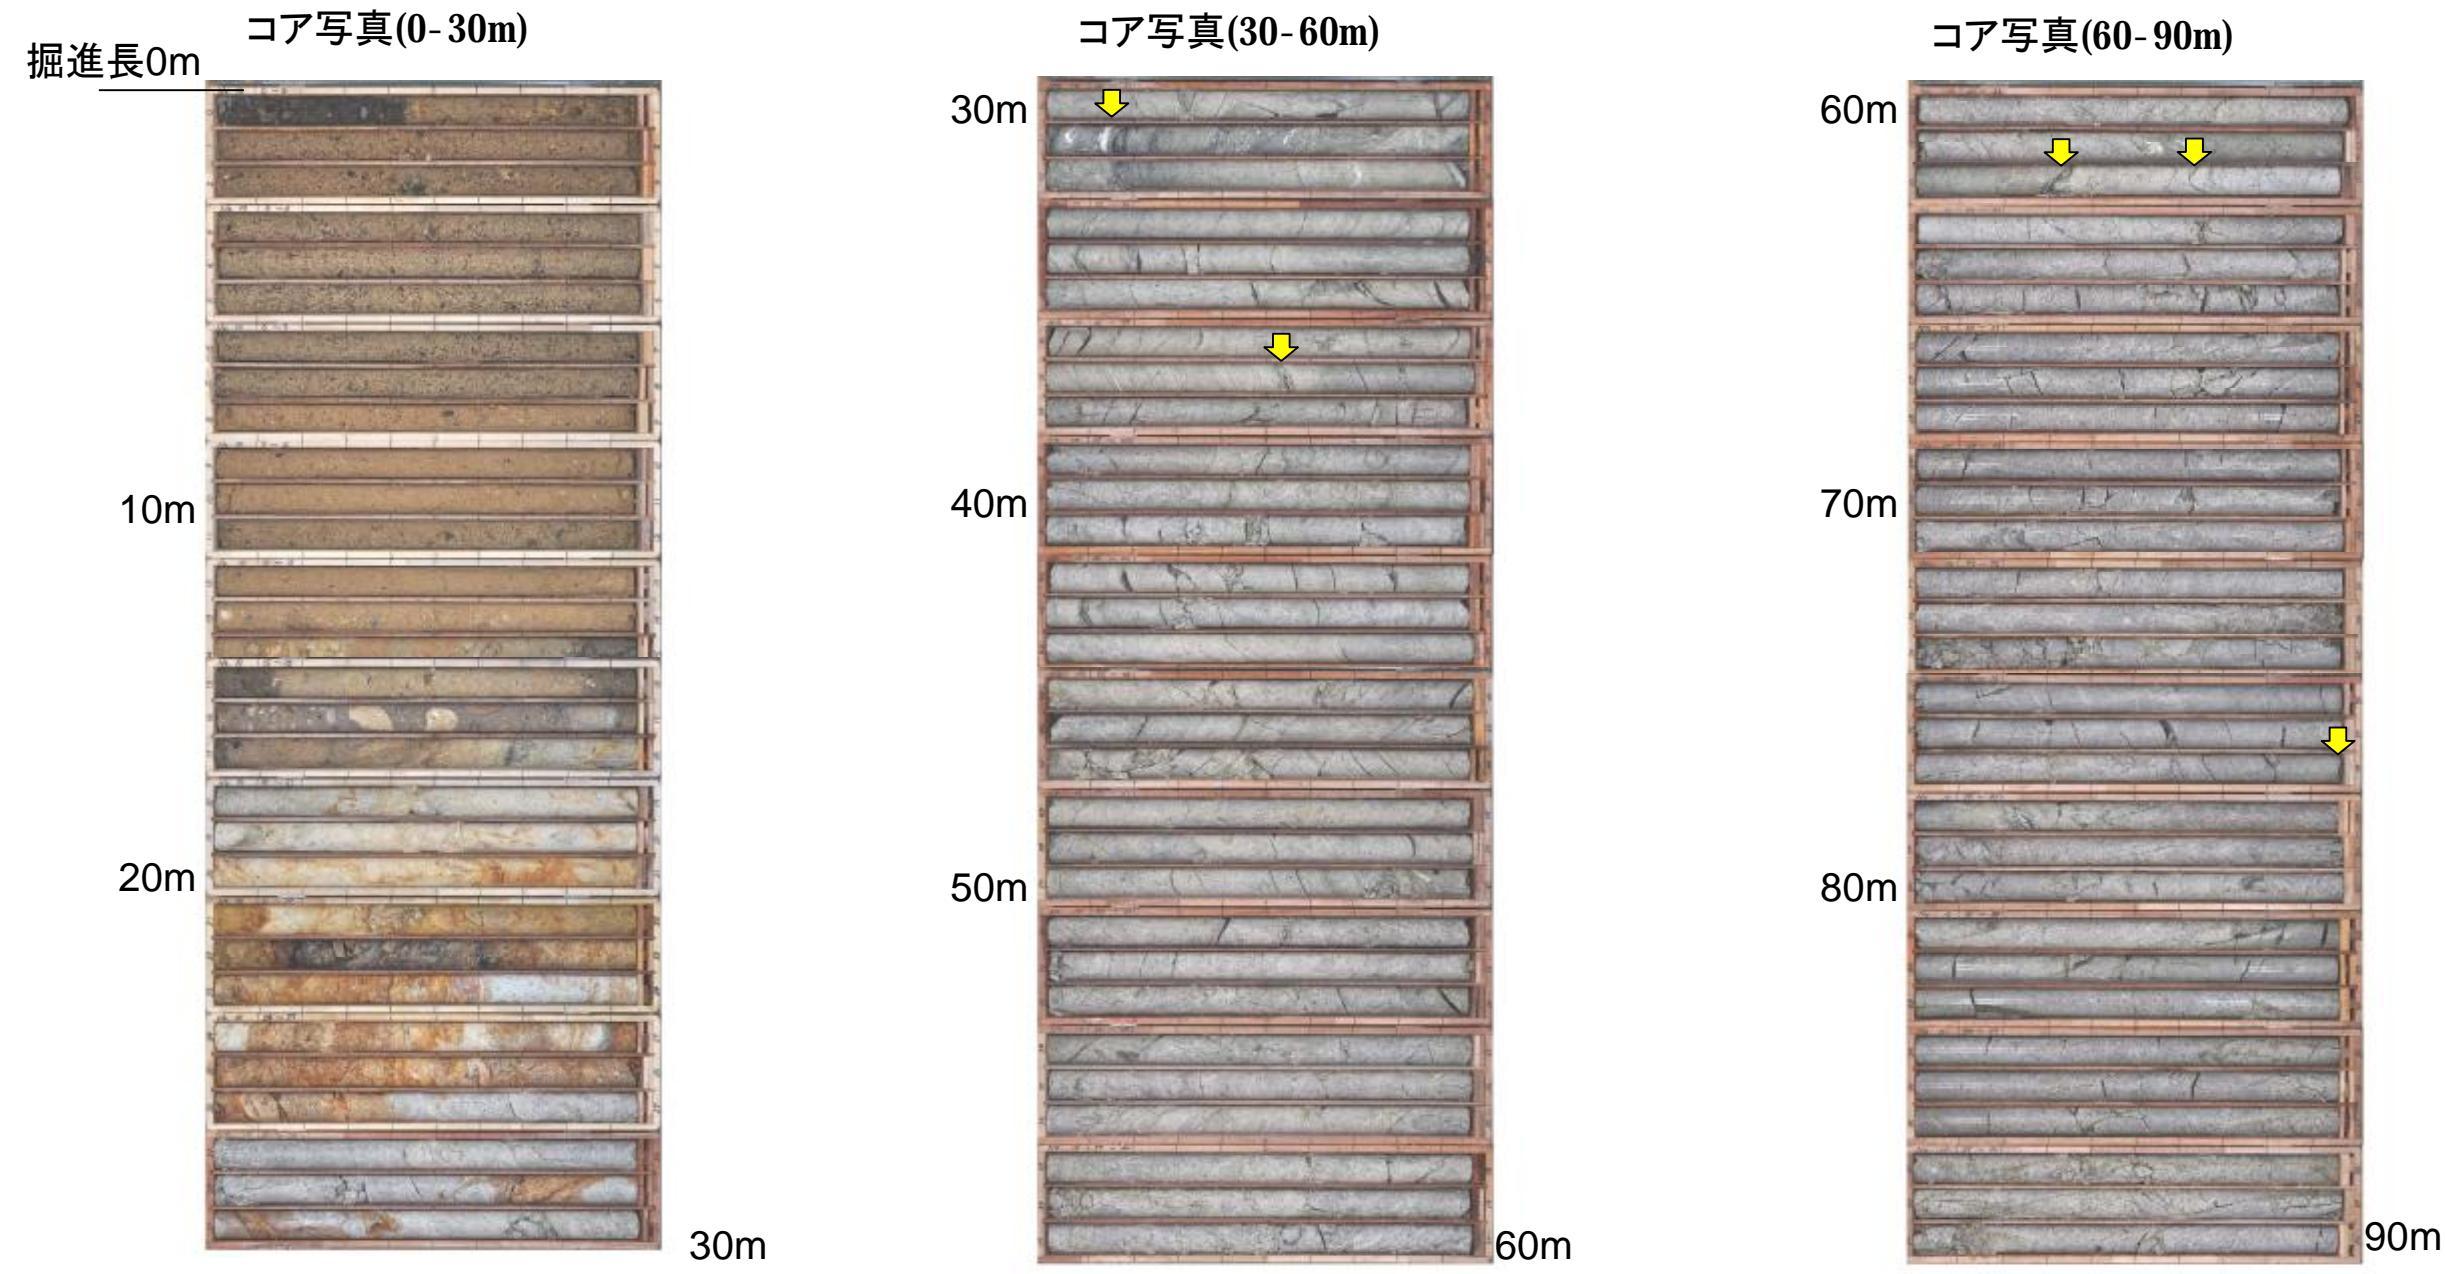
No.10孔(掘進長90m, 掘進角度65度,掘進方向S75W方向)

掘進長 (m)	性状	走向傾斜	掘進長 (m)	性状	走向傾斜
31.15	幅3~5mmの粘土混じり砂状破砕部。	N23E/63W	62.63	幅1~2mmの砂状破砕部。	N46E/81NW
37.54	幅3~5mmの細礫粘土混じり砂状破砕部。	N31E/48NW	78.10	幅5~10mmの固結した黒色砂混じり粘土 状破砕部。	N47E/76SE
62.31 ~ 62.34	幅2~4cm程度の半固結砂~細礫状を挟む破砕部。	N62E/70N			3-22

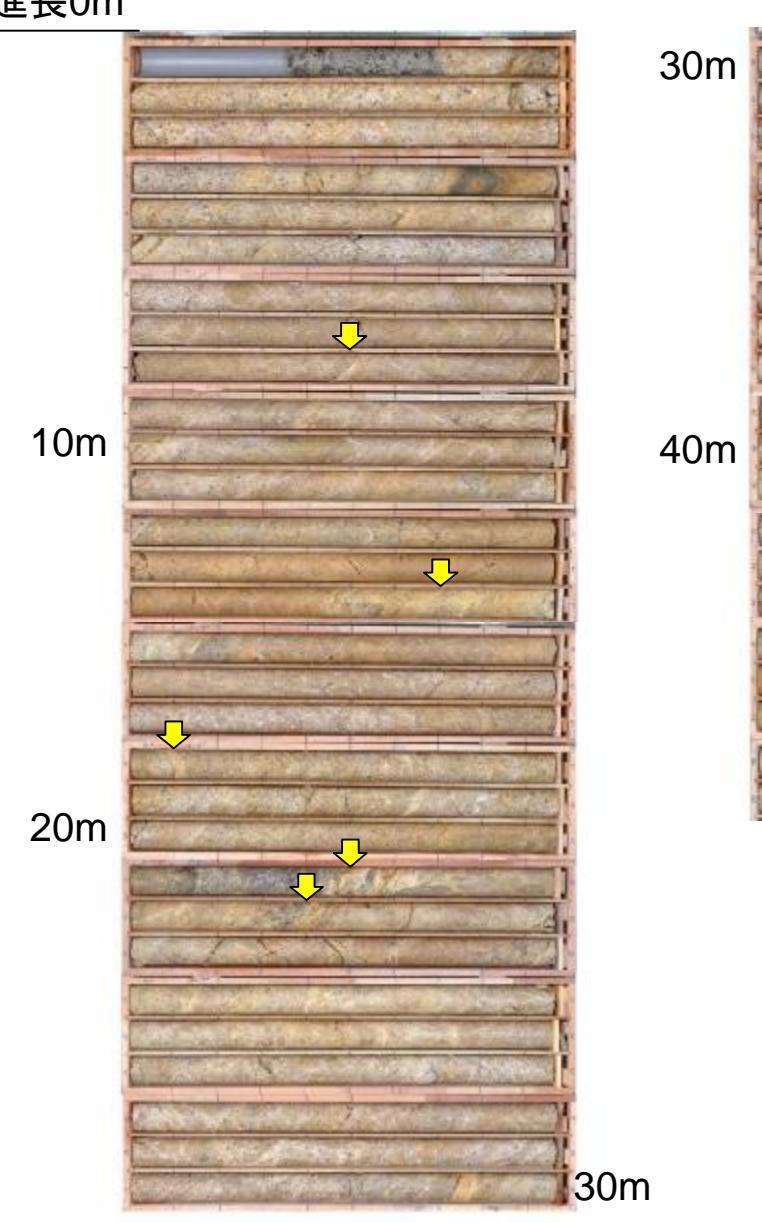
No.4孔(掘進長50m, 掘進角度65度, 掘進方向N19W方向)

掘進長(m)	性状	走向傾斜
	8.50~8.52	幅0.5~2cmの固結した礫混じり砂状破砕部。	N45E/69 SE
50m	14.68~15.15	幅50cm程度の固結した角礫状破砕部。	N40E/64 SE
	18.10~18.12	幅2cmの固結した礫混じり砂状白色破砕部。	N40E/59 SE
	21.50	幅1~5mmの暗褐色粘土を伴う砂状破砕部。	N1E/62S E
	22.40~22.42	幅1.5cmの暗黄褐色粘土を伴う礫混じり砂状破 砕部。	N37E/64 SE
	31.42	幅0.5~1cmの固結した粘土混じり砂状破砕部。	N17E/58 SE
	37.68~37.70	幅2cmの灰白色砂混じり粘土状破砕部。	N31E/79 SE
	38.35	幅0.1~1cmの固結した礫混じり砂状破砕部。	N40E/45 NW
	49.15 ~ 49.30	幅15cmの固結した礫混じり砂状破砕部。最大 幅2.5cmの固結した3条の粘土状部を伴う。	N10E/74 E

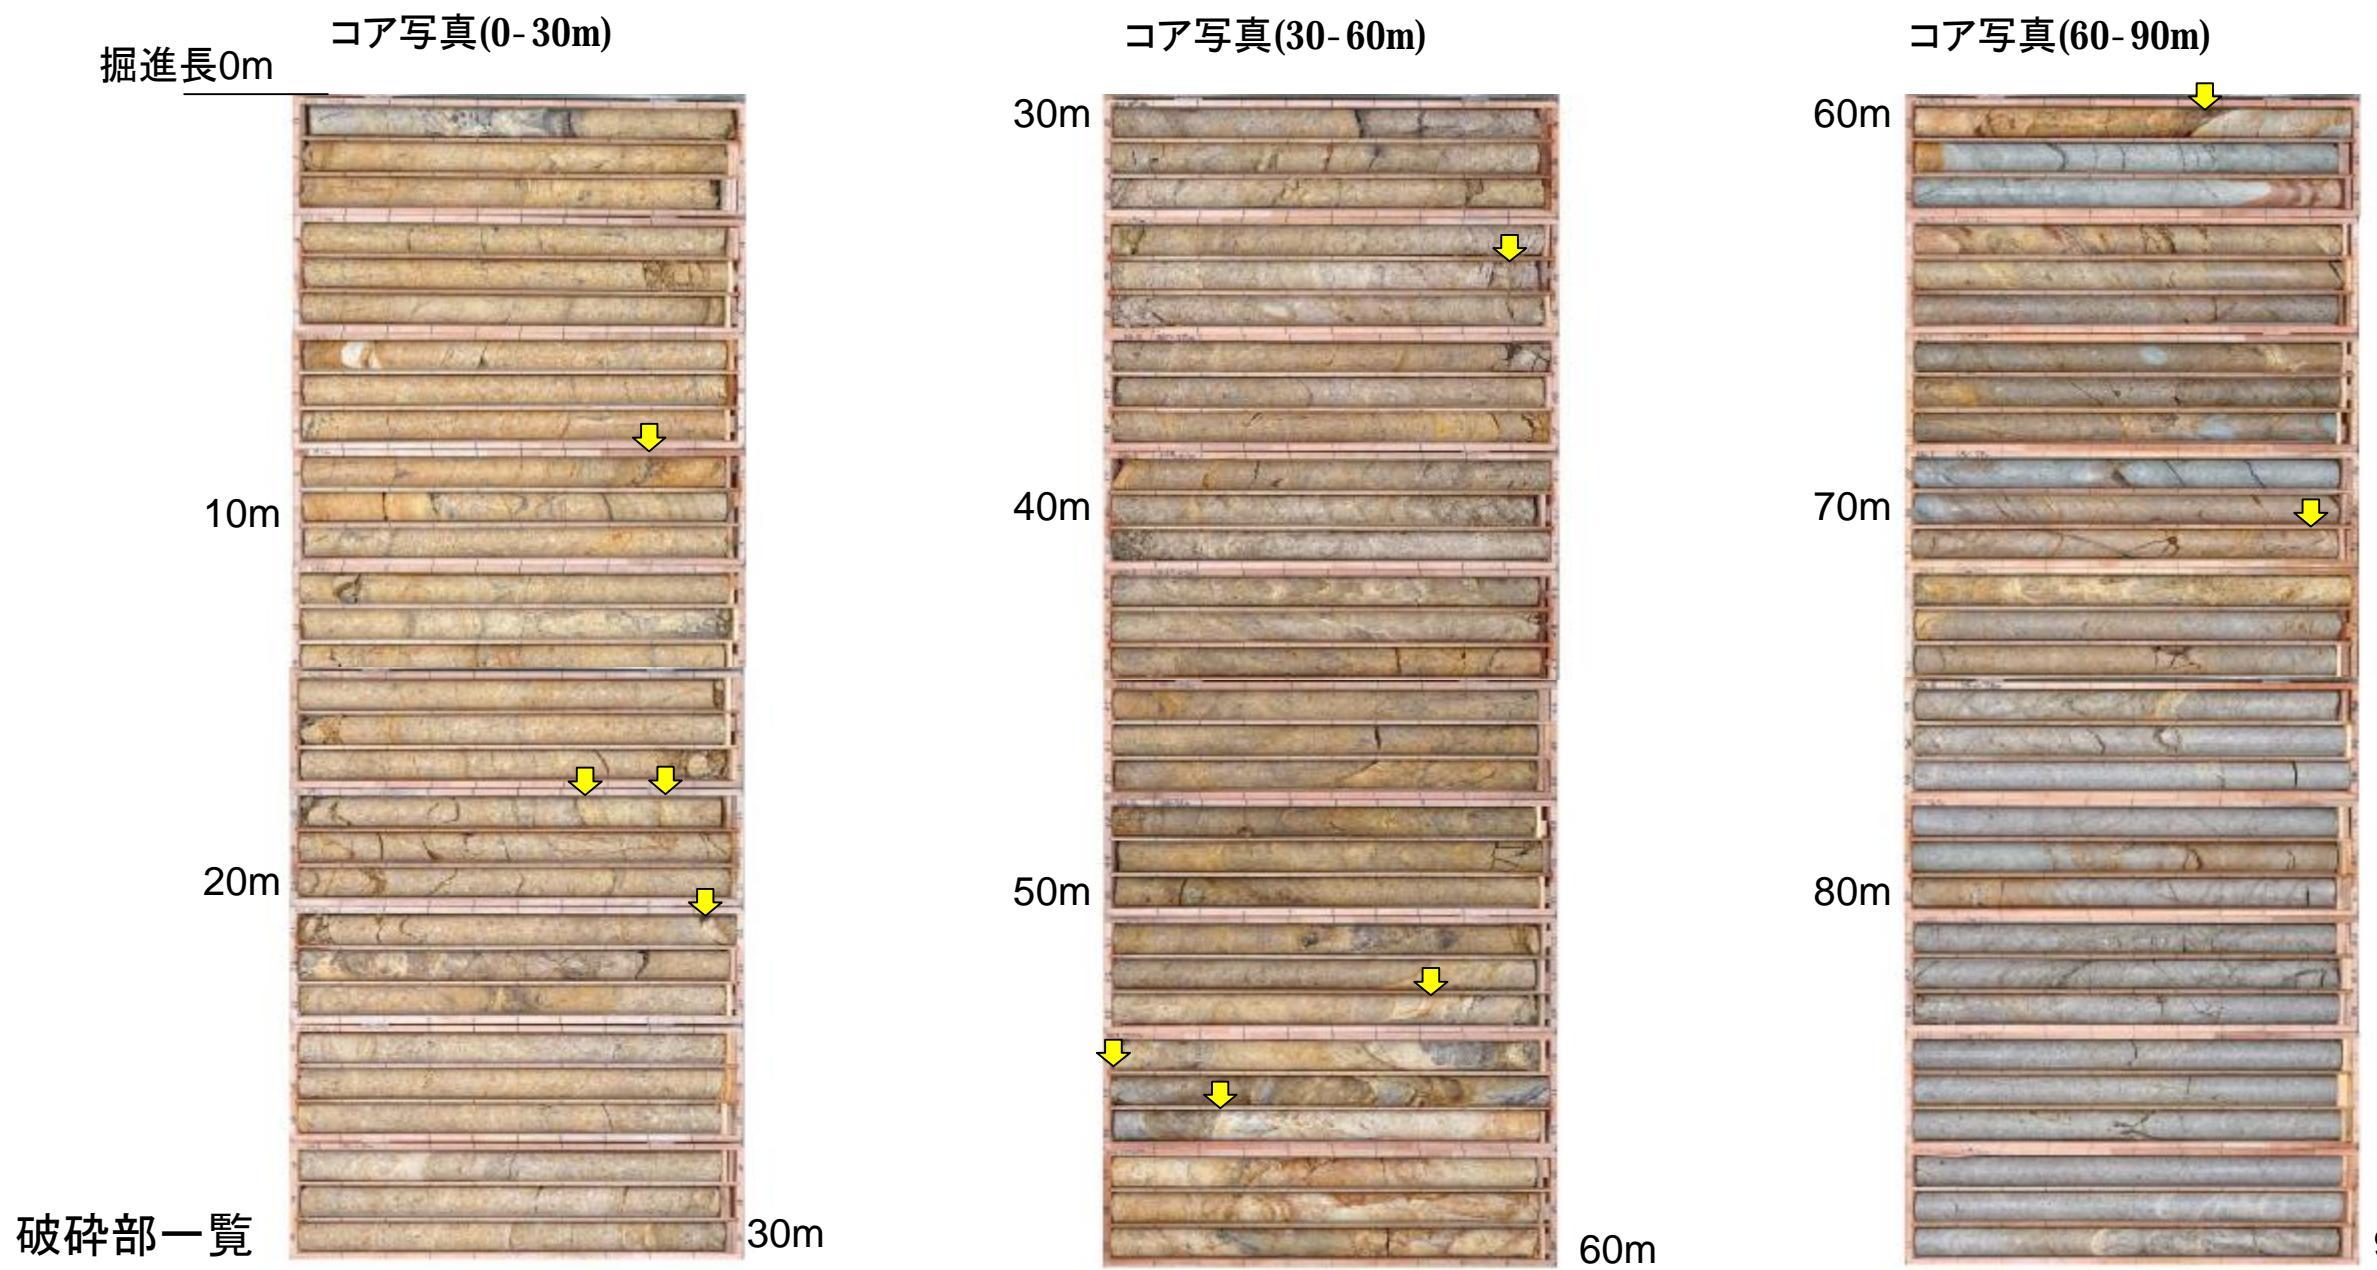
No.5孔(掘進長90m, 掘進角度60度, 掘進方向N19W方向)

掘進長 (m)	性状	走向傾斜	掘進長 (m)	性状	走向傾斜	掘進長 (m)	性状	走向傾斜
9.80m	フィルム状粘土を挟む破砕 部。	N28E/53SE	34.90	幅2~5mmの固結した砂状破砕 部。	N25E/45E	60.65	幅5mm の砂混じり粘土状 破砕部。	N24E/84E
18.63 ~ 18.67	幅3~4cmの固結した砂及 び角礫状破砕部。	N46E/54SE	53.69 ~ 53.71	幅0.5~2cmの固結した粘土混 じり砂状破砕部。	N47E/49NW	71.95	幅1cmの固結した角礫状 破砕部。	N35E/63SE
18.82 ~ 18.84	幅1~1.5cmの粘土混じり 砂状破砕部。	N46E/37SE	55.00 ~ 55.03	幅2~3cmの粘土混じり砂状破 砕部。	N59E/86NW			
21.92 ~ 21.95	幅3cmの粘土混じり砂状破 砕部。	N34E/65SE	56.23	幅1cmの片状を呈する粘土状破 砕部。	N75W/33N			3-26

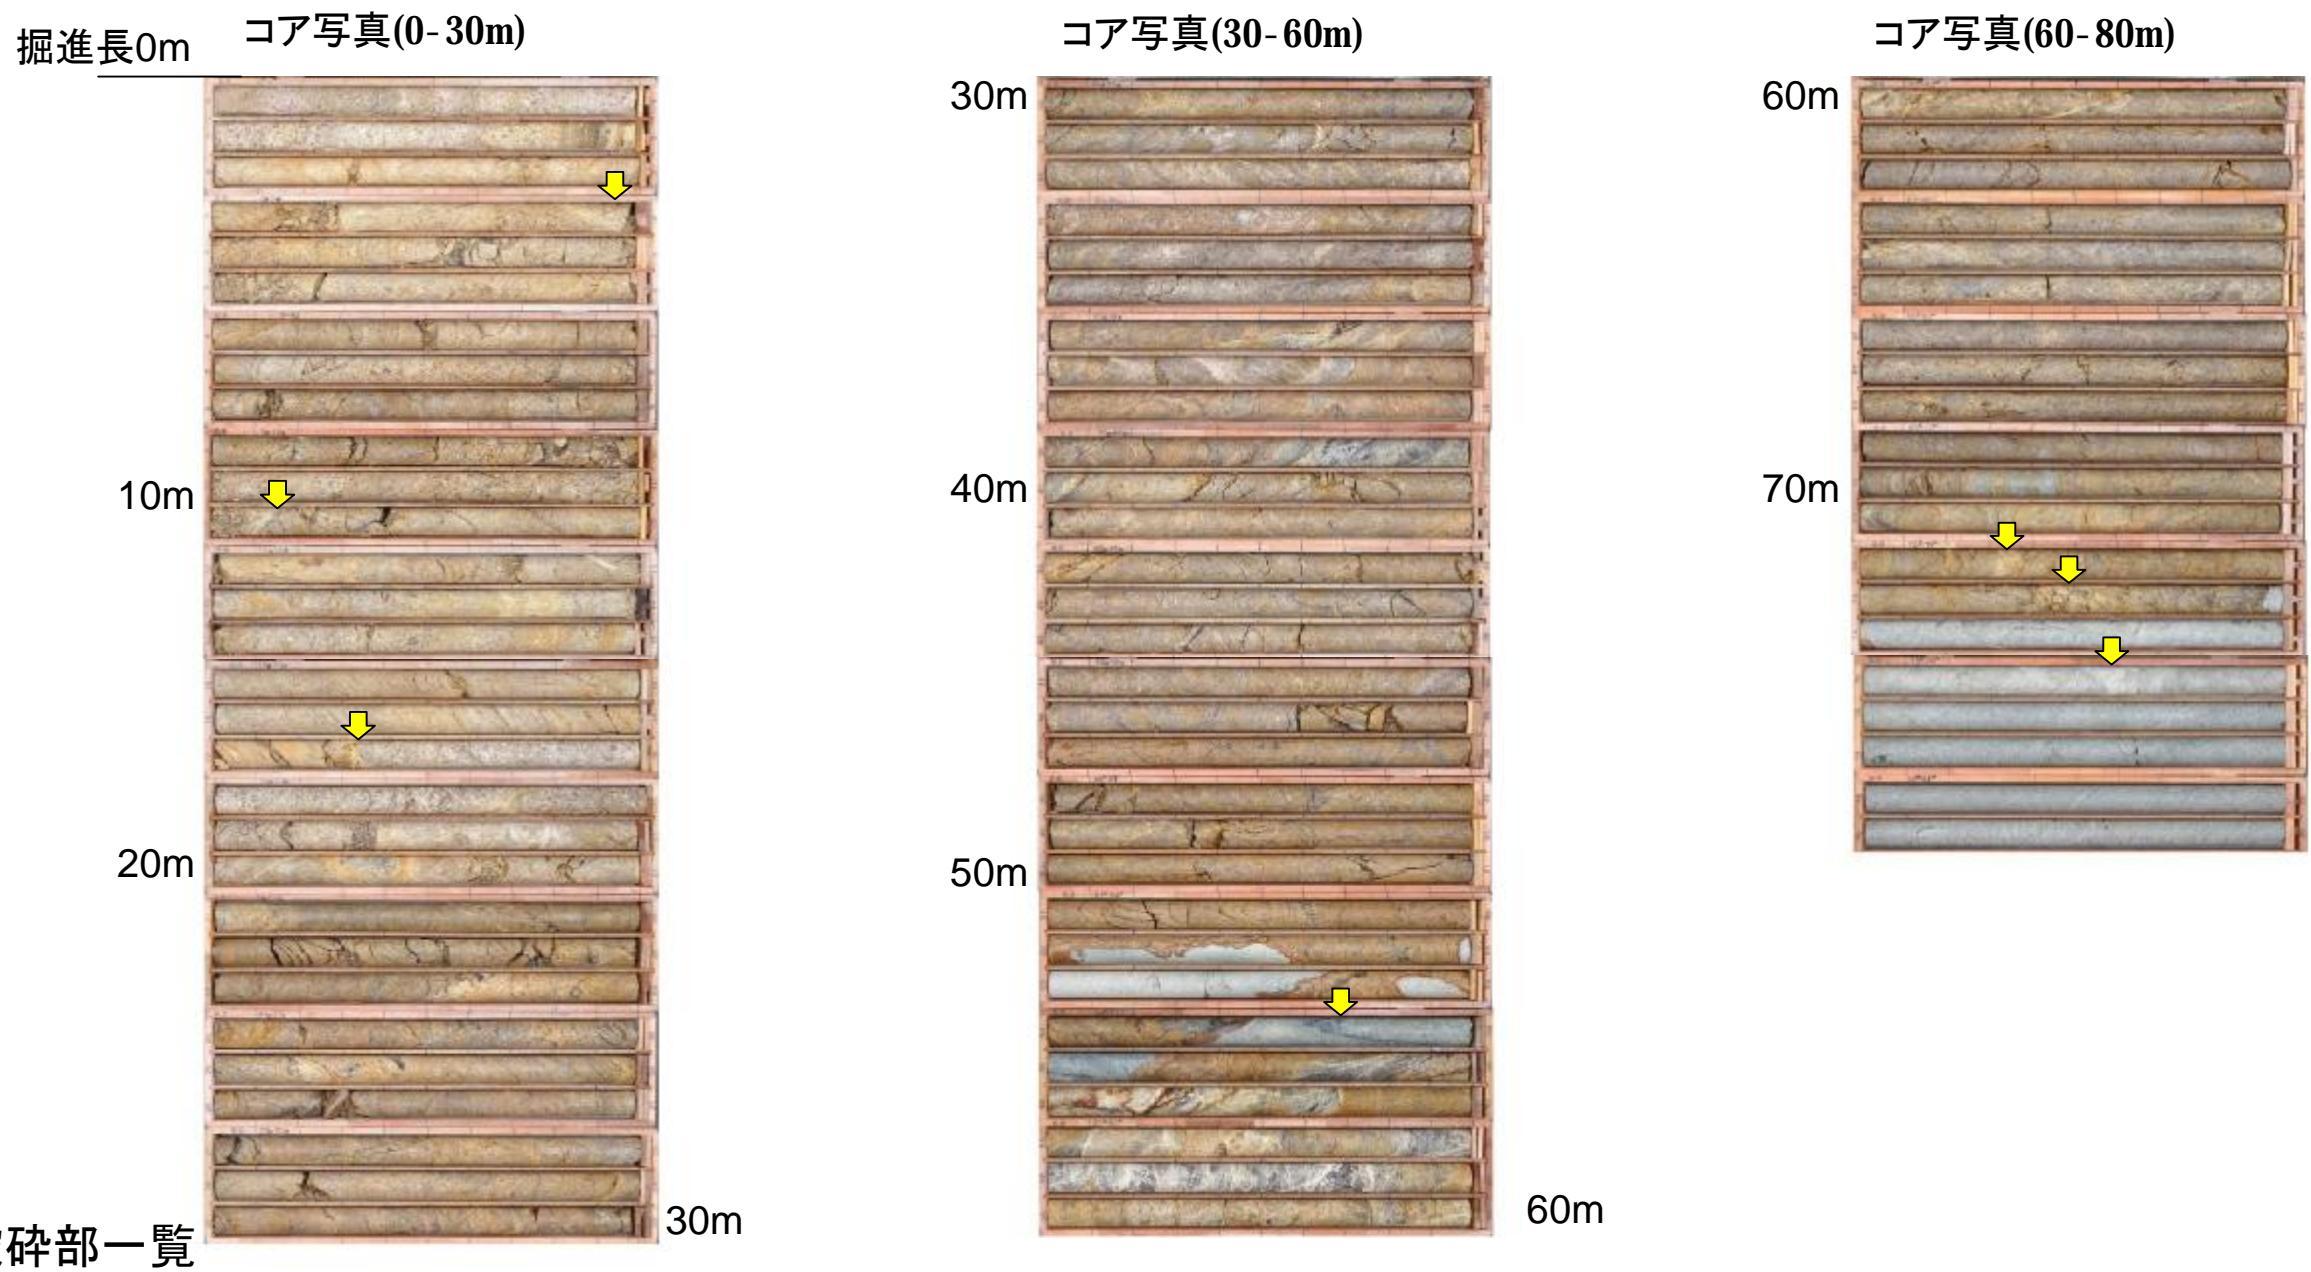
No.6孔(掘進長80m, 掘進角度60度, 掘進方向N19W方向)

掘進長(m)	性状	走向傾斜	掘進長(m)	性状	走向傾斜
3.88~3.90	幅1~2cmの粘土混じり砂状破砕部。	N14W/48E	55.60~60.50	暗褐色粘土を伴う割れ目密集部。	—
11.12	幅5mmの粘土混じり砂状破砕部。	N41E/78SE	72.32~72.52	幅20cmの固結した角礫状破砕部。	N35E/60SE
17.29~17.35	幅2~6cmの円礫混じり砂状破砕部。	N40E/68SE	73.50~73.58	幅5~8cmの固結した角礫状破砕部。不規則な砂状 変質部を挟む。	N18E/83E
54.70	幅1~5mmの砂混じり粘土状破砕部。	N58E/70NW	75.55~75.65	幅10cmの固結した粘土混じり砂状破砕部。	N6W/62E 3-27

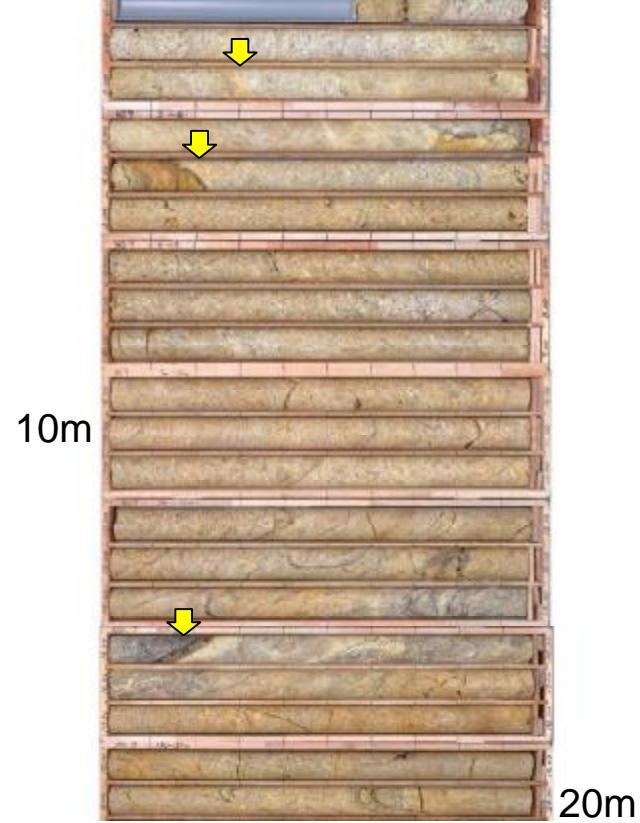
No.7孔(掘進長20m, 掘進角度60度, 掘進方向S71E方向

掘進長(m)	性状
2.28~2.32	幅1~4cmの固結した礫混じり砂状破砕部。
4.20	幅1cmの暗褐色粘土を伴う砂状破砕部。
15.17~15.20	幅2~3cmの黒褐色粘土を伴う角礫混じり砂状破砕部。

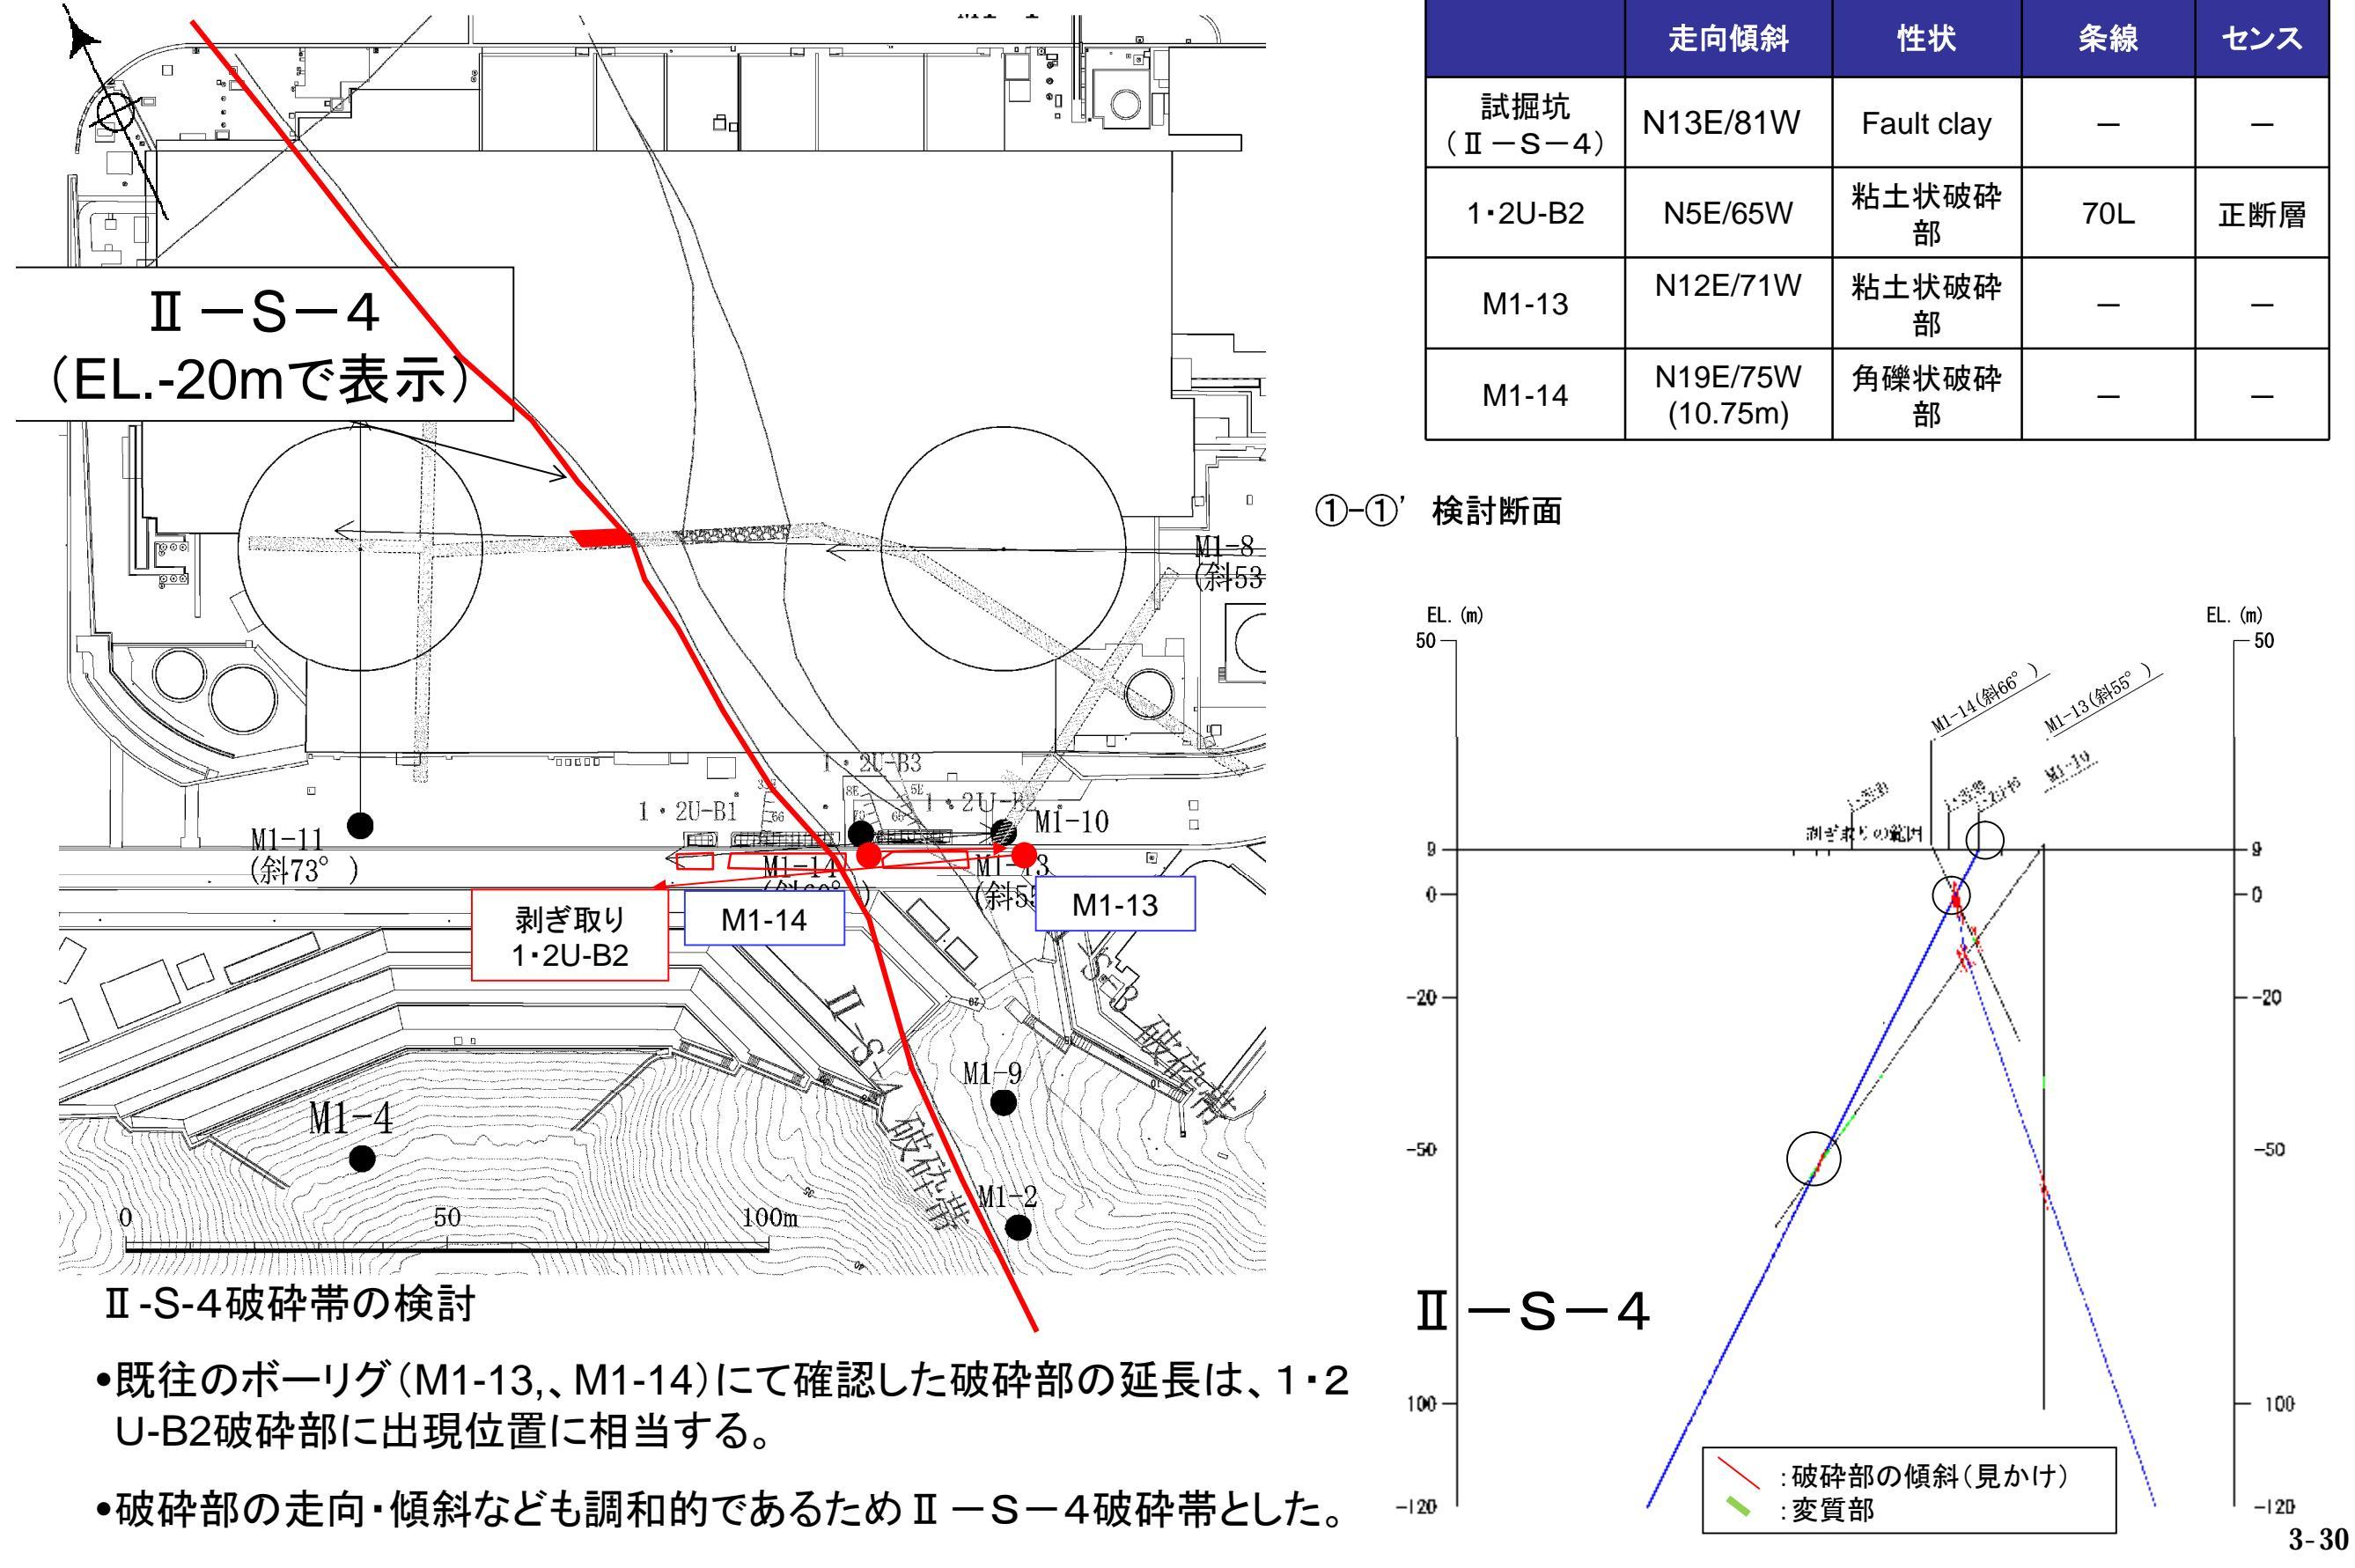
Ⅱ-S-4破砕帯の確認に用いた破砕部一覧

ŧ状	条線	センス
lt clay		Ι
状破砕 部	70L	正断層
状破砕 部	_	–
状破砕 部	_	_

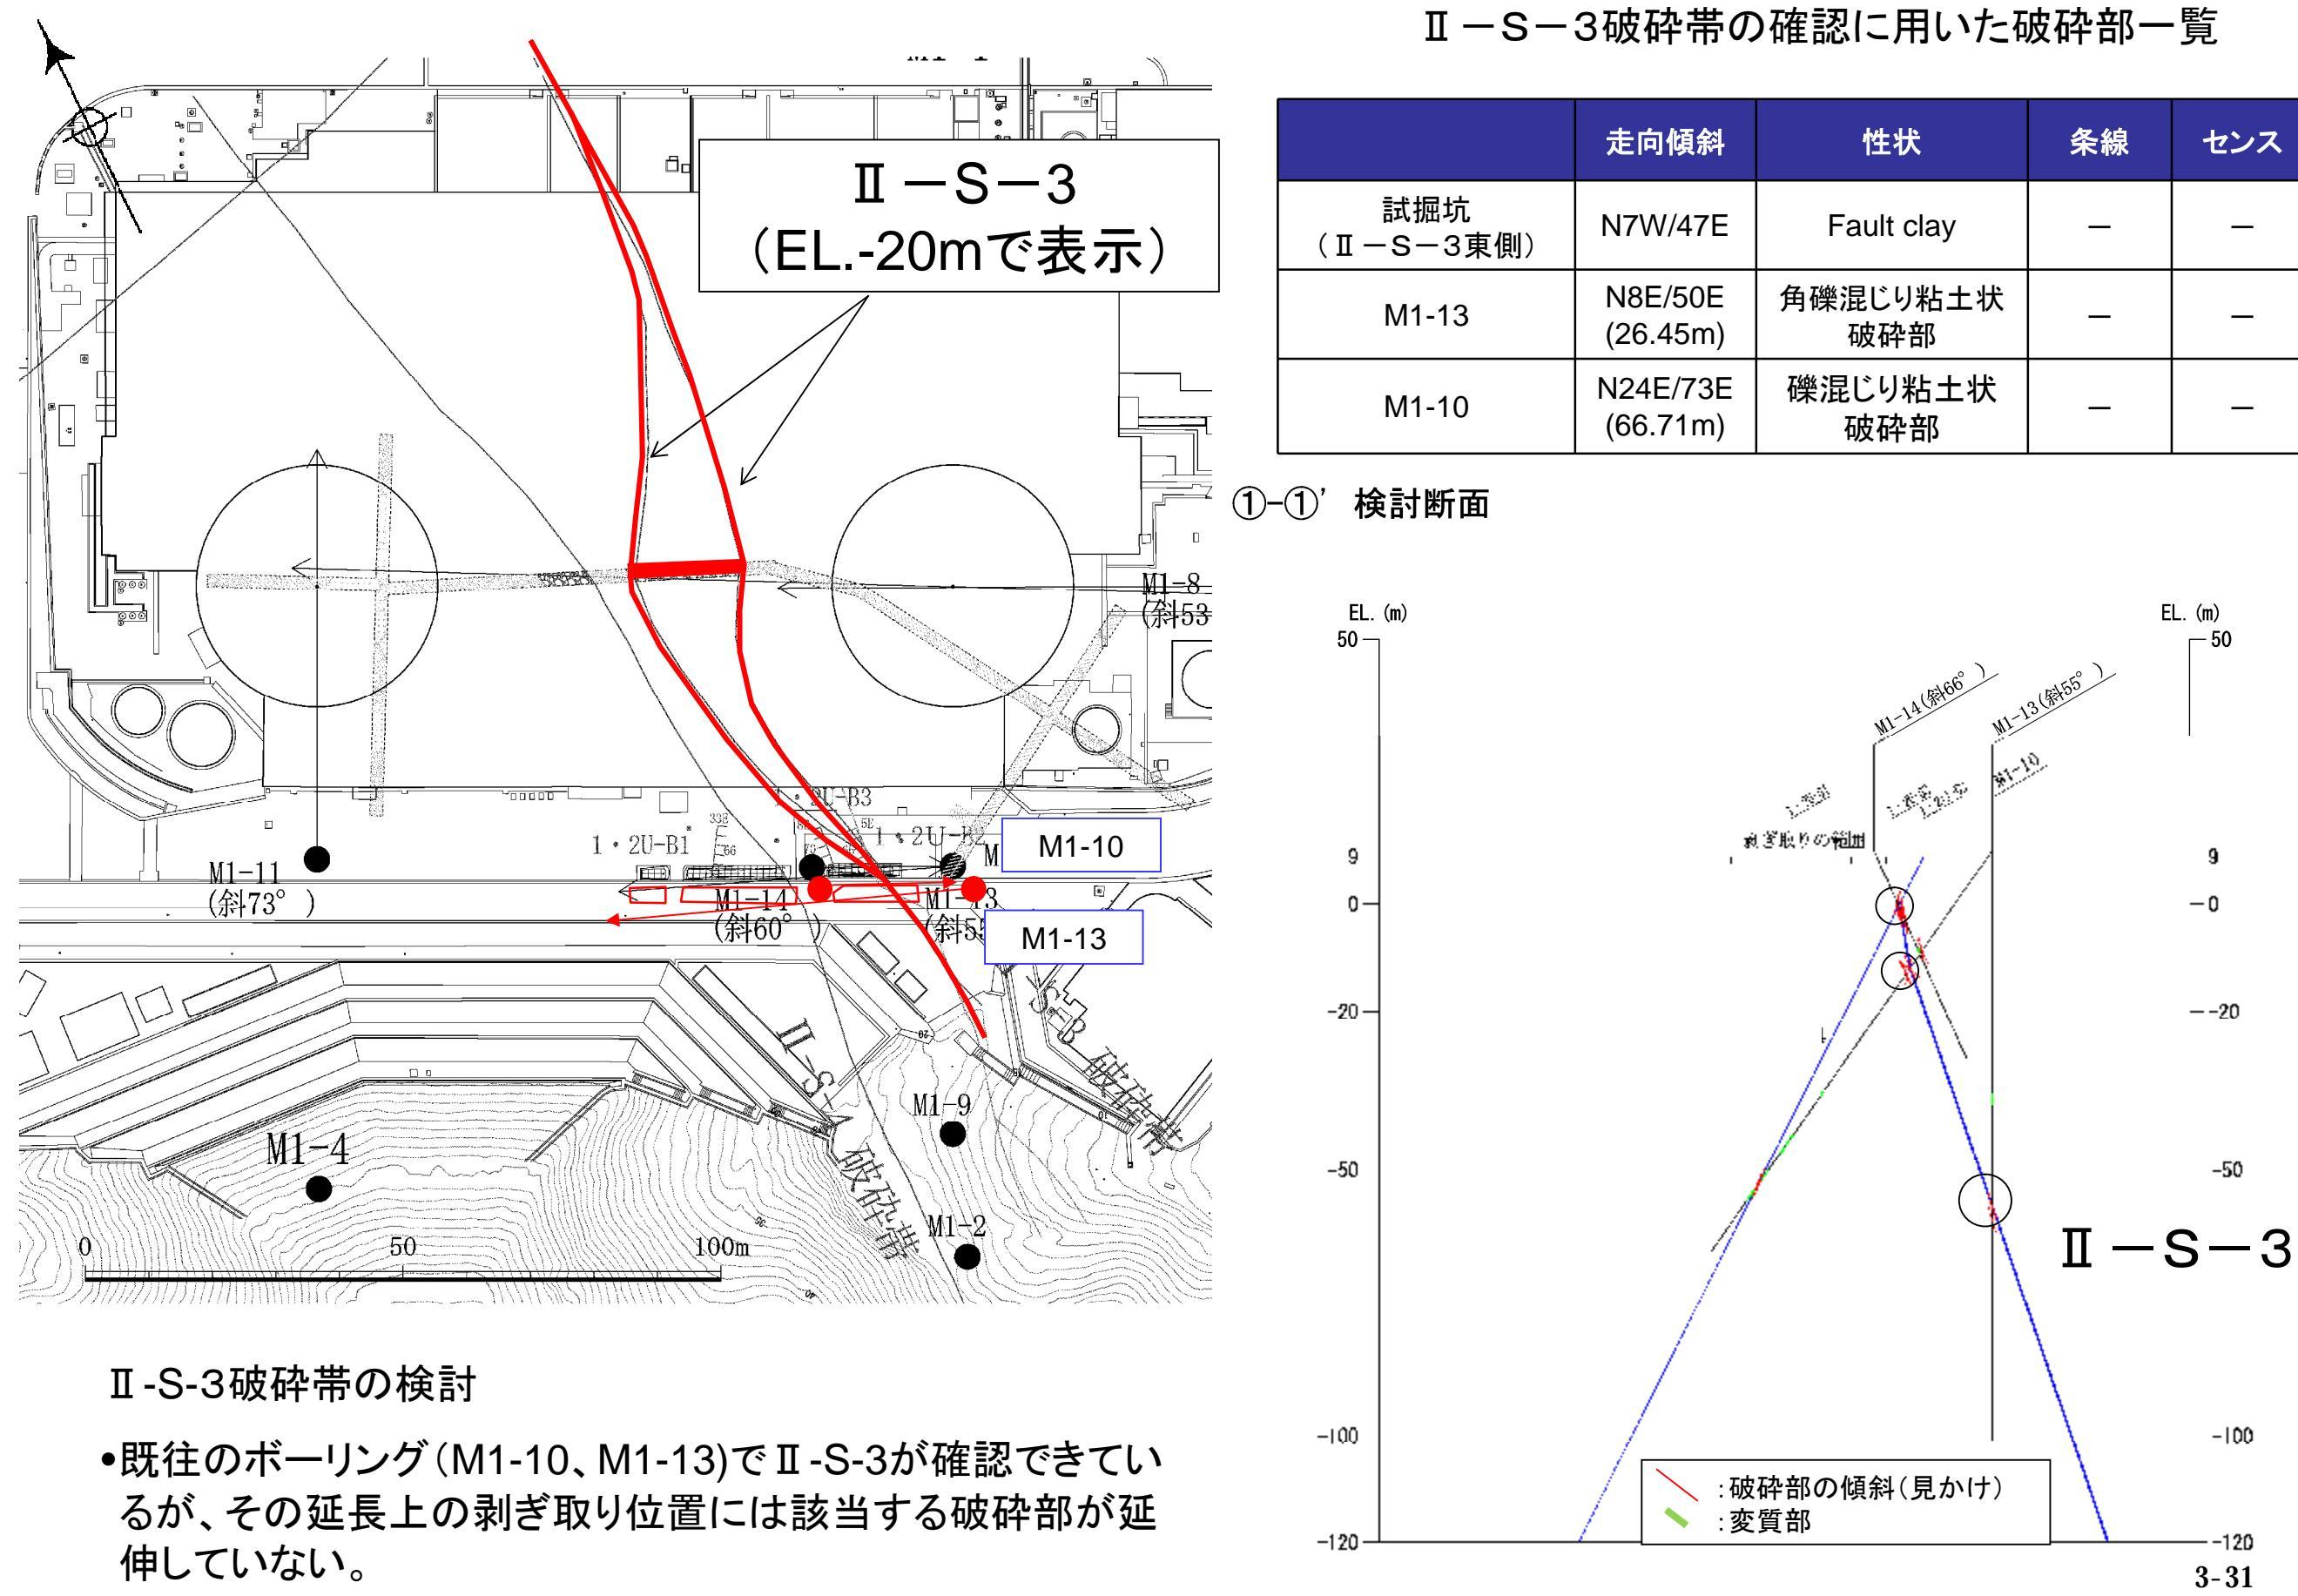
3.4.2 Ⅱ-S-3破砕帯

性状	条線	センス
ult clay	_	_
じり粘土状 皮砕部	_	
じり粘土状 故砕部

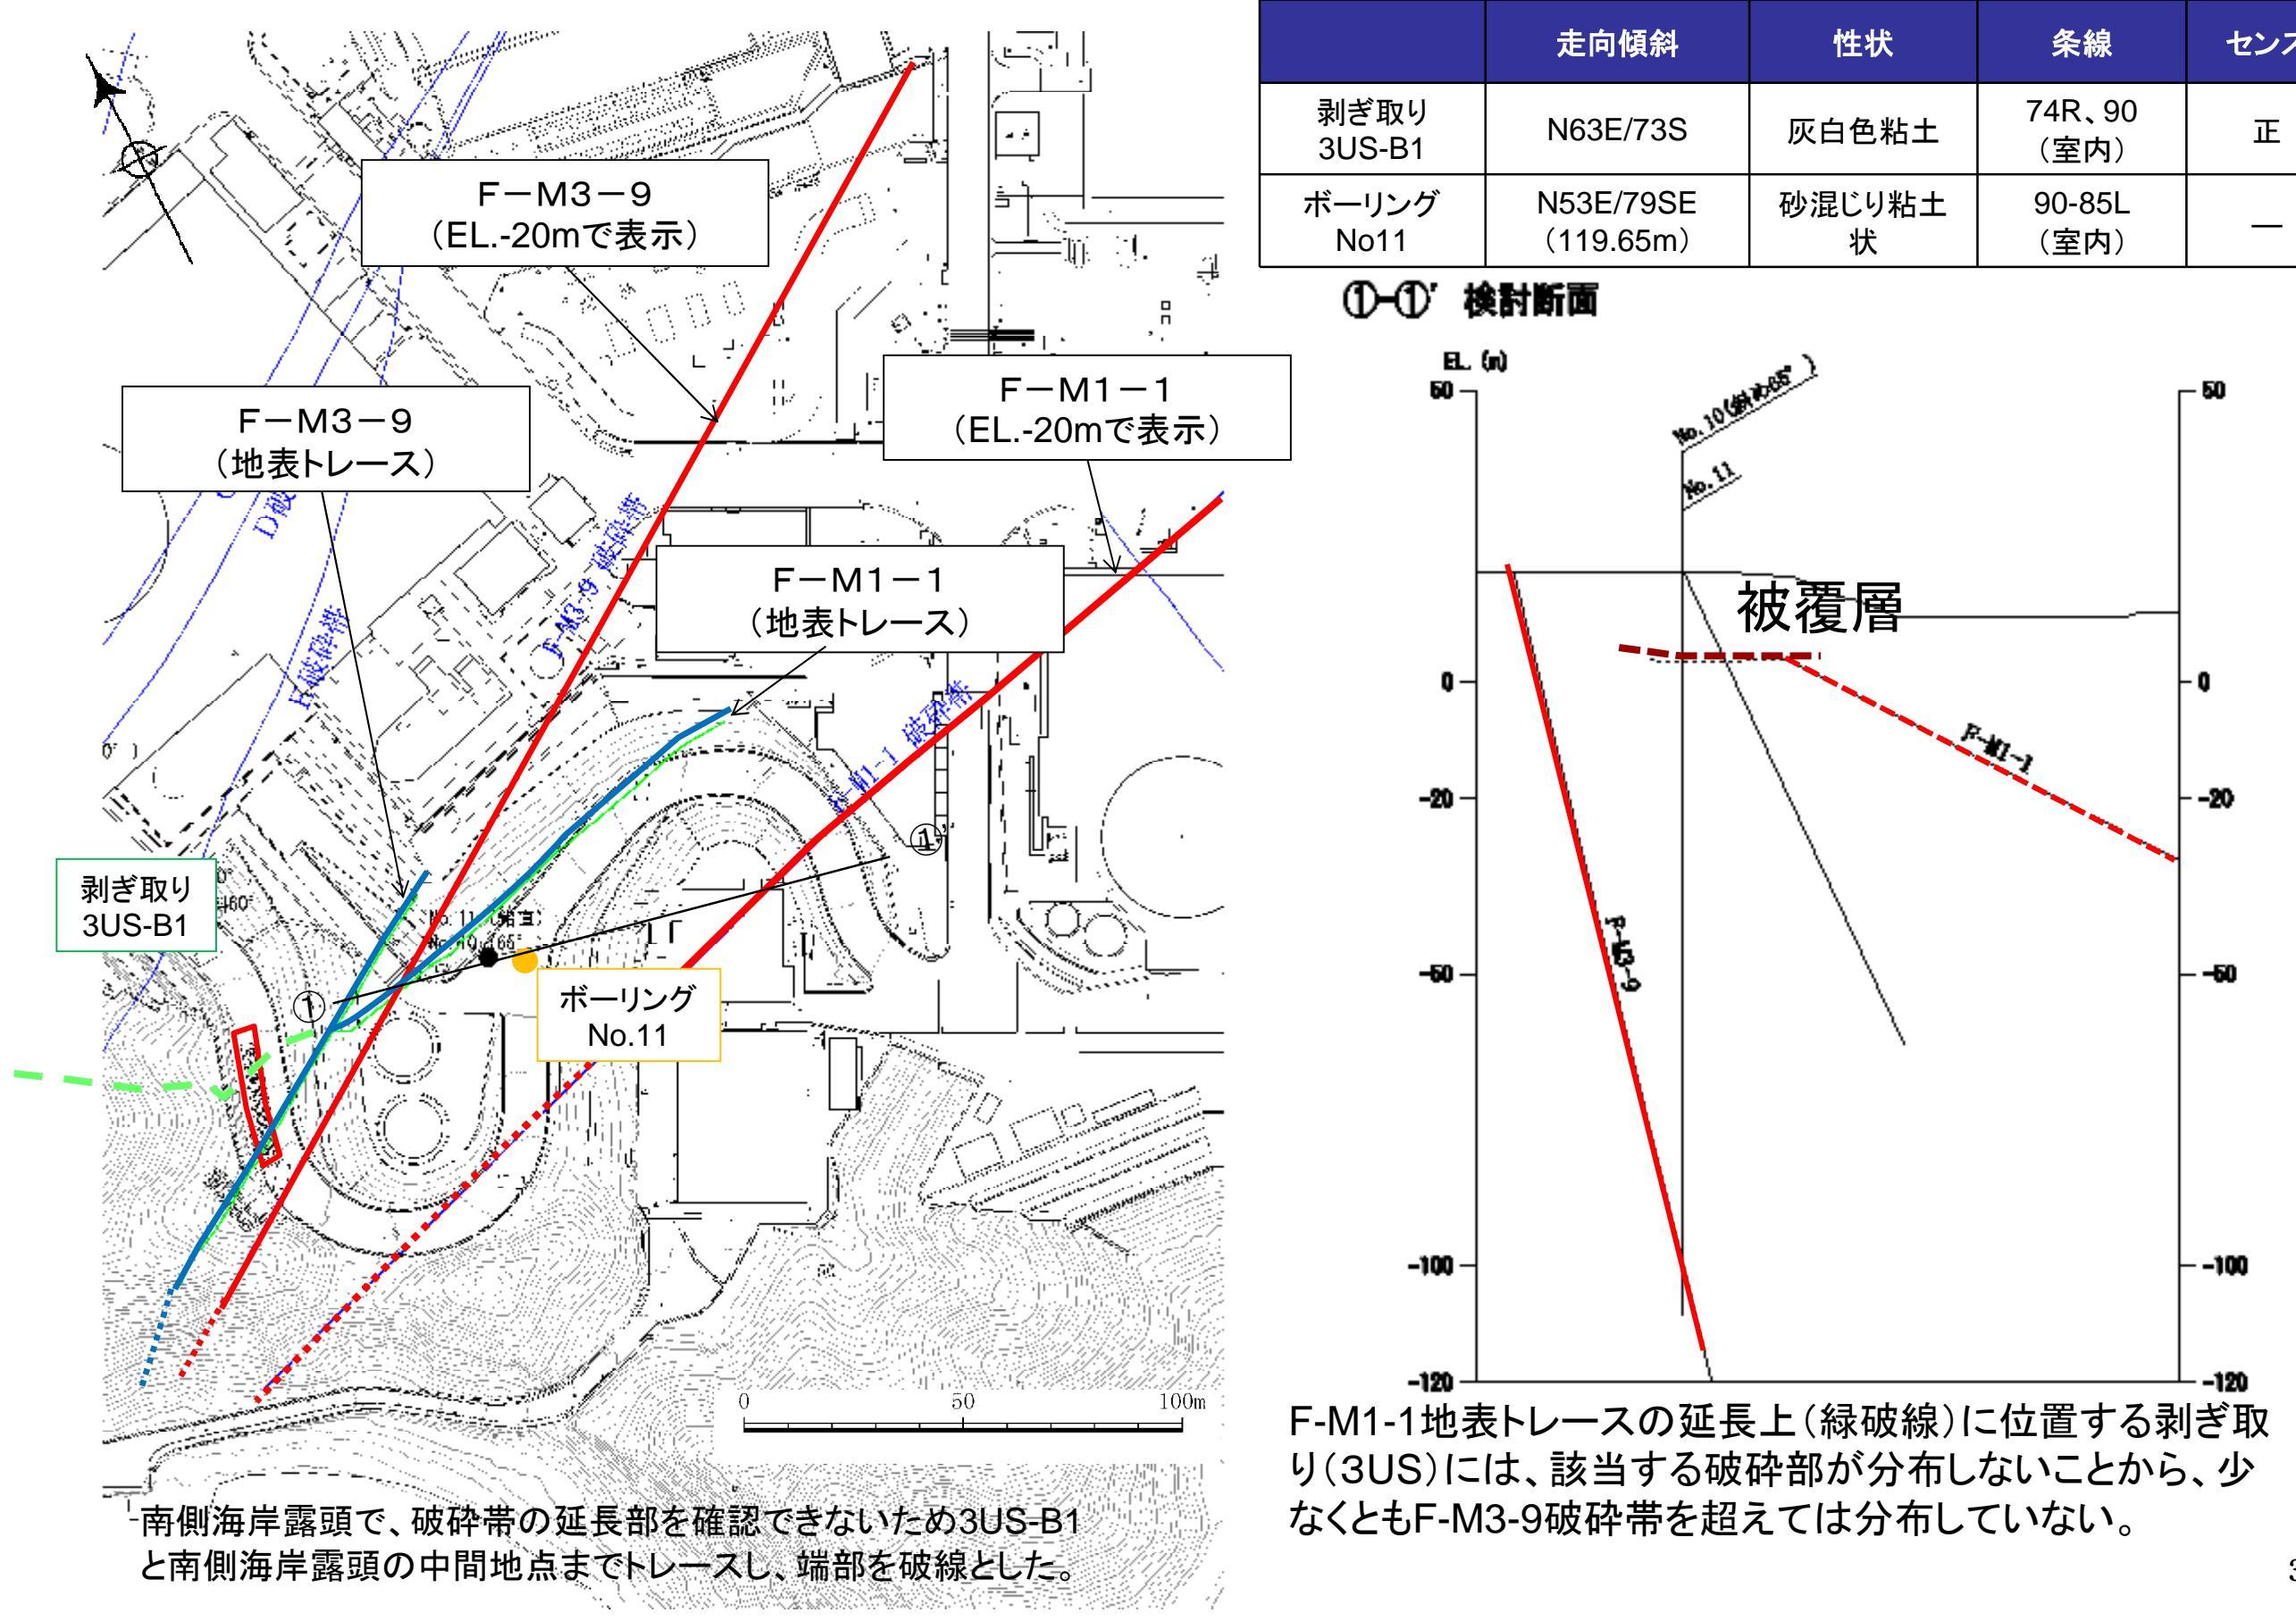
F-M3-9破砕帯の確認に用いた破砕部一覧

条線	センス
±	74R、90 (室内)	H
土	90-85L (室内)
