美浜発電所敷地内破砕帯の追加調査 --最終報告--

平成25年7月31日

関西電力株式会社

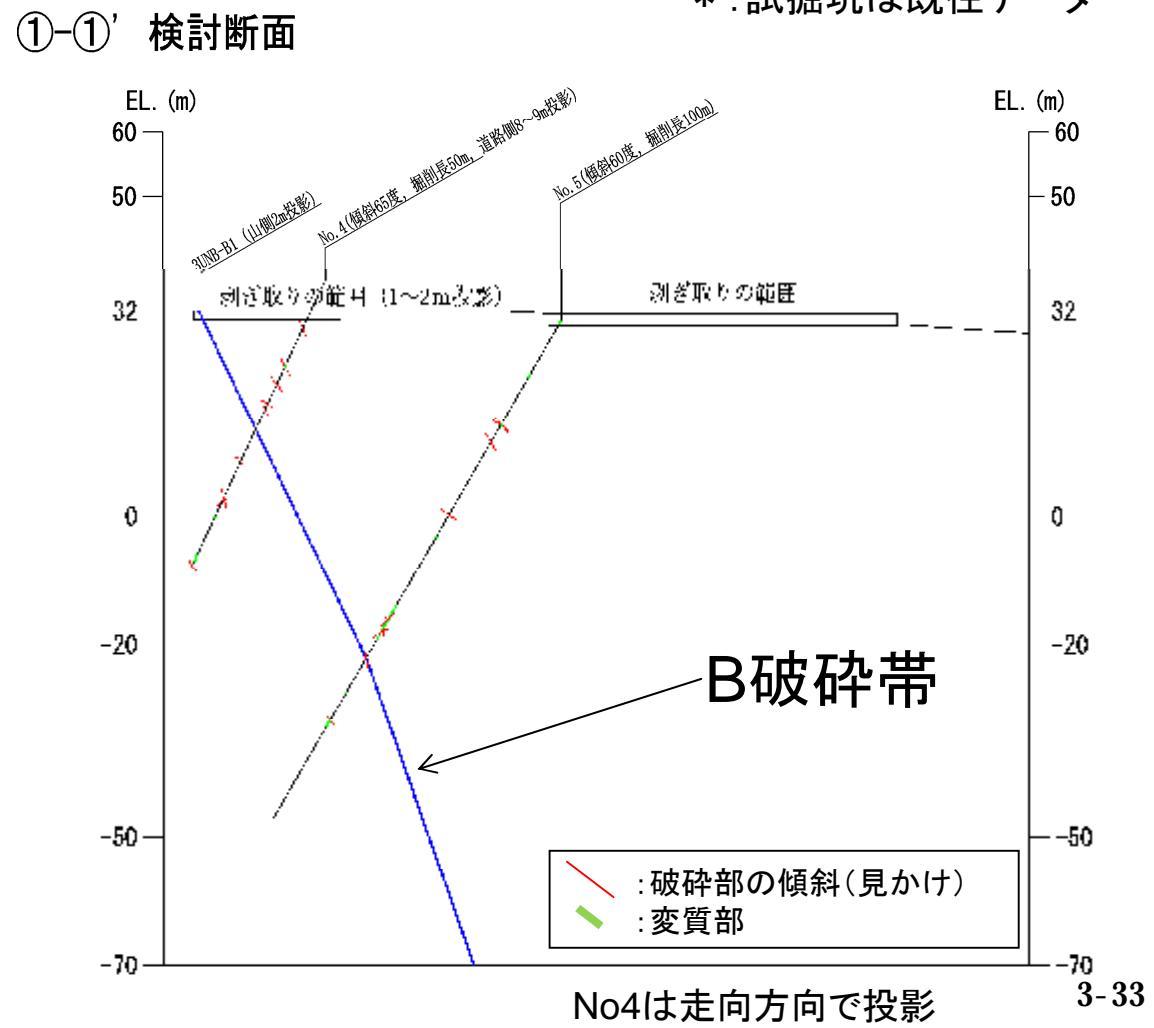
B破砕帯の確認に用いた破砕部一覧

走向傾斜	性状	条線	センス
試掘坑*	N56E/55S (N53E/55S) 見通しの走向	白色ないし黄褐 色の粘土を挟む	Ι	
剥ぎ取り 3UNB-B1	N33E/70S	赤褐~褐色粘土	70L, 80R (現場)	正
ボーリング No5	N24E/84E (60.65m)	砂混じり粘土	70L (室内)	不明
ボーリング No4	N37E/64SE (22.40m)	礫混じり砂状	75L (室内)	不明
剥ぎ取り 3UT-B1	N46E/62SE	黄白~黄褐色粘 土	70L (室内)	Ш

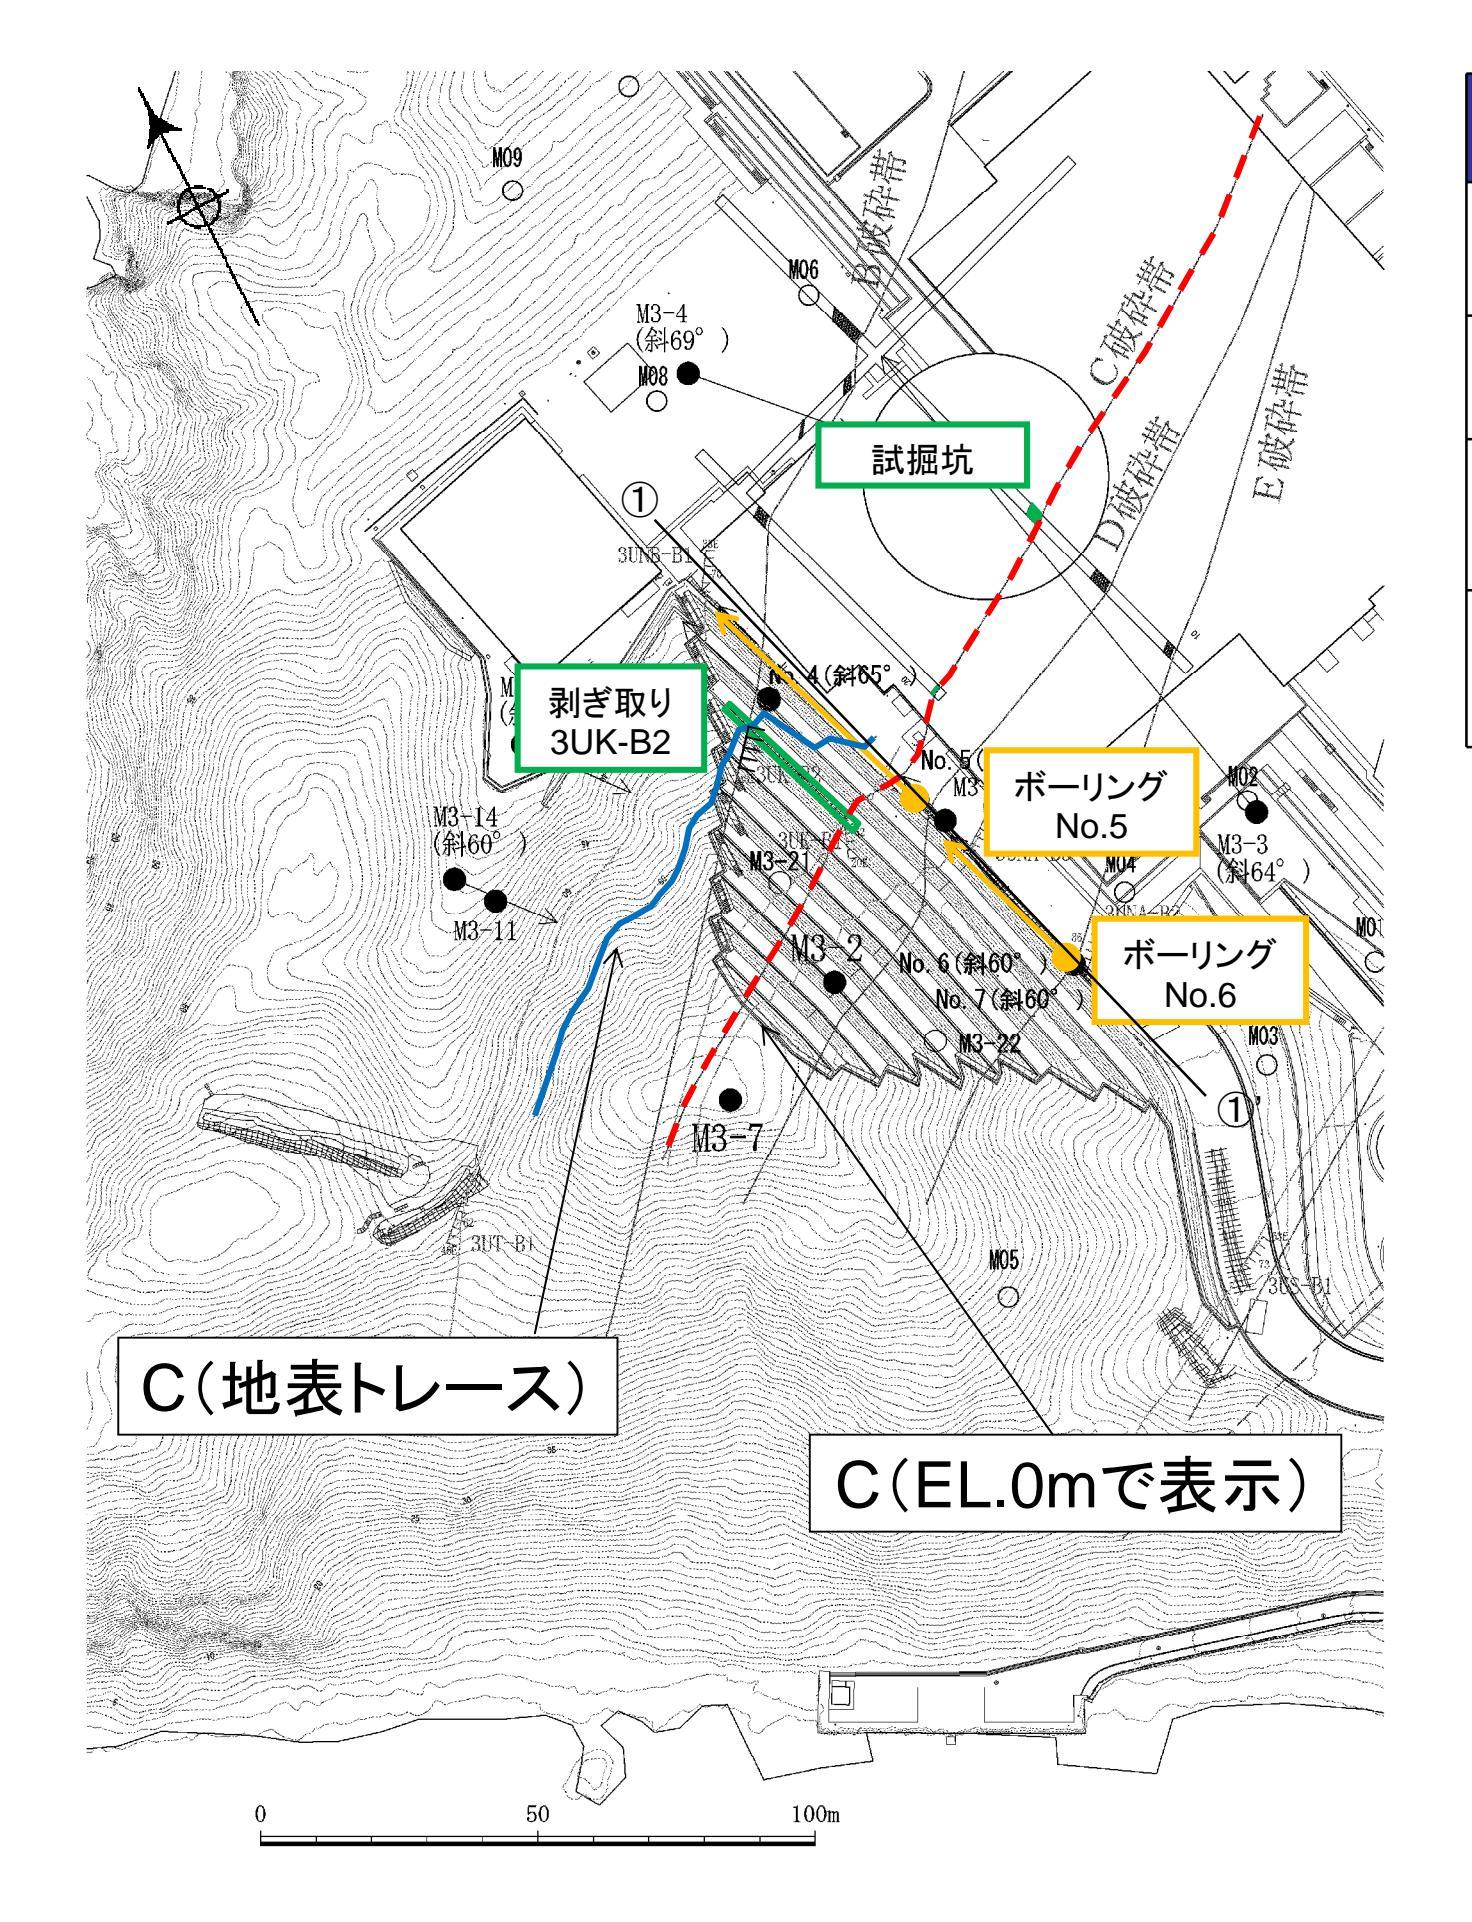
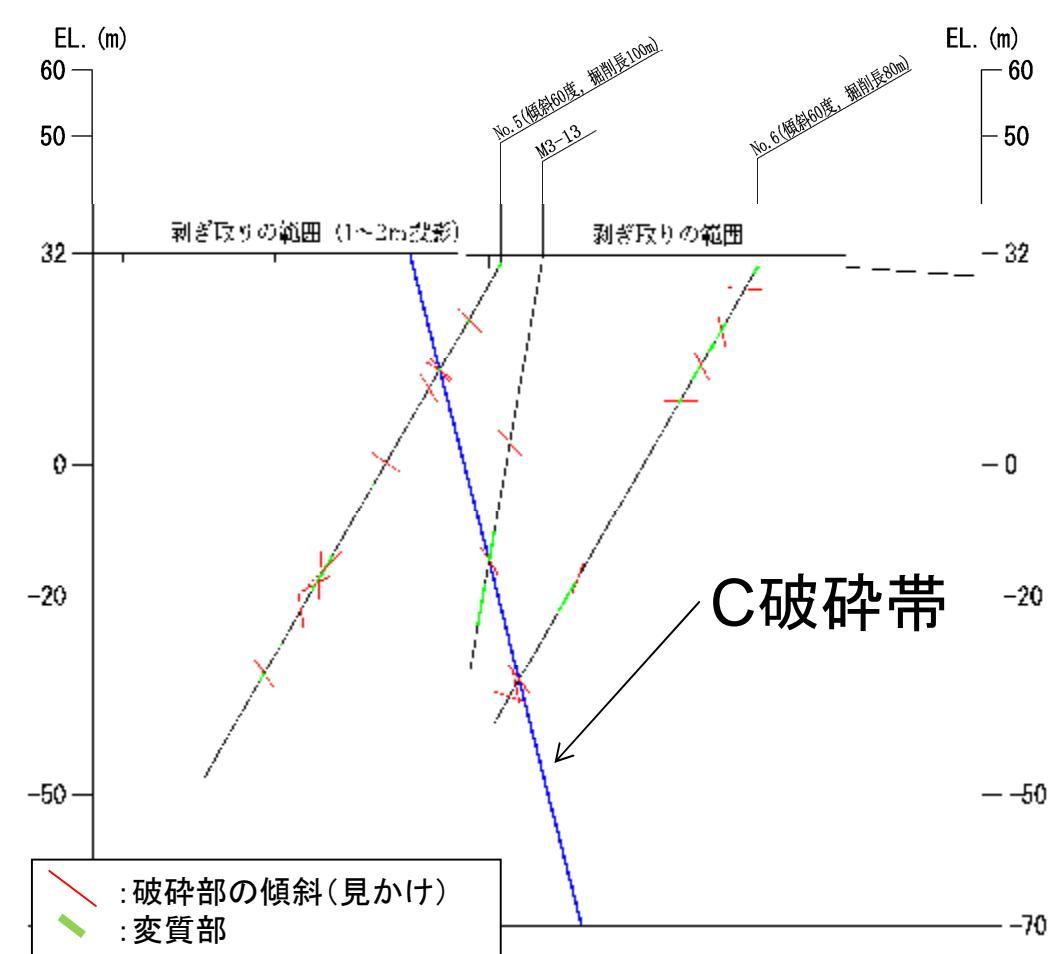
C破砕帯の確認に用いた破砕部一覧

走向傾斜	性状	条線	センス
試掘坑*	N49E/63SE	白色ないし黄褐 色の粘土を挟む		_
ボーリング No5	N46E/54SE (18.64m)	砂及び角礫状	90(室内)	不明
ボーリング No6	N35E/60SE (72.52m)	固結した角礫状	80R(室内)	不明
剥ぎ取り 3UK-B2	N43E/52S	黄灰~黄白色 粘土	85R (現場)	Æ

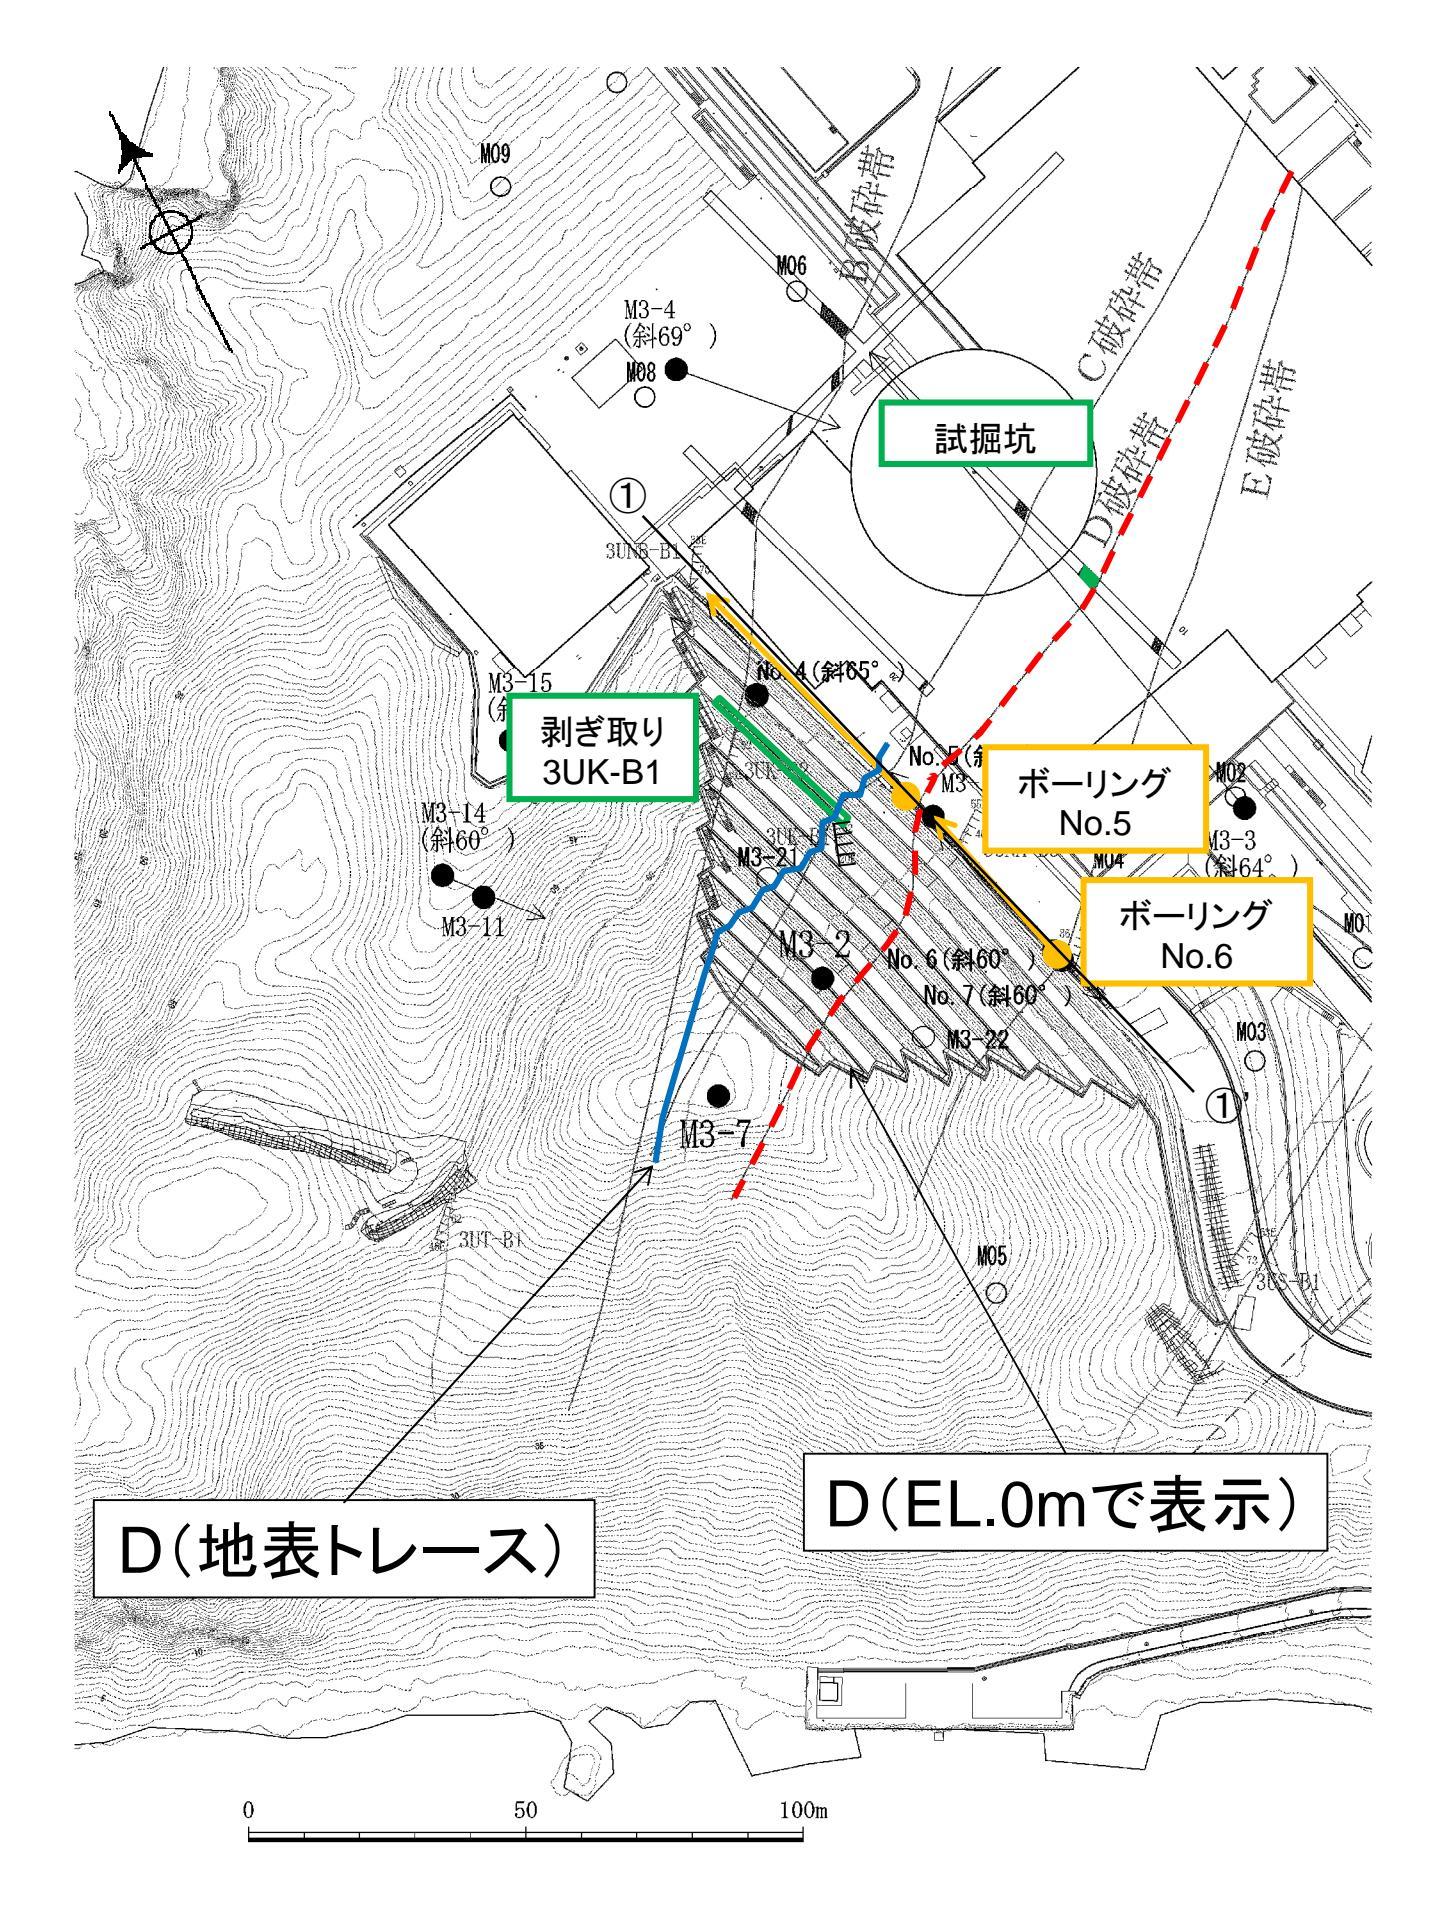
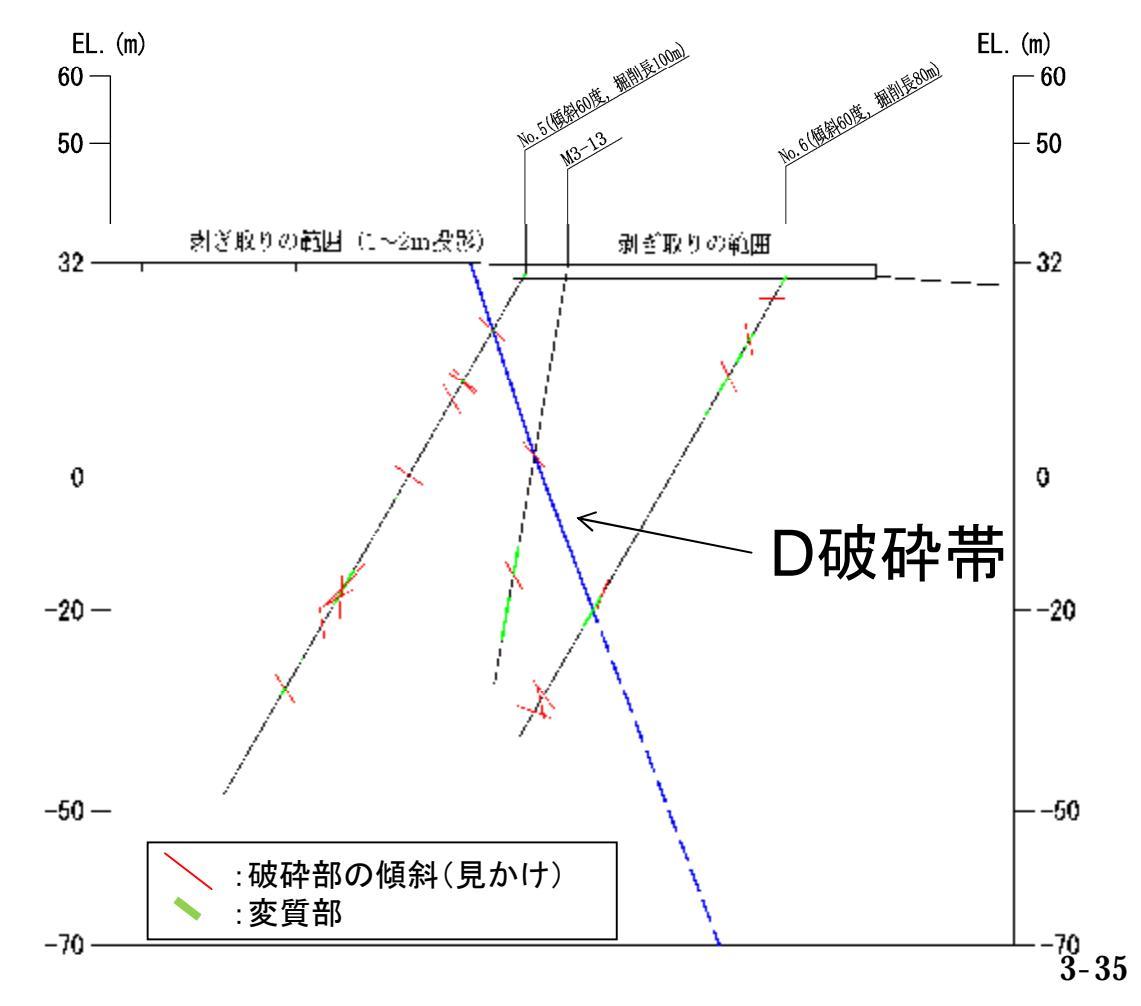
D破砕帯の確認に用いた破砕部一覧

走向傾斜	性状	条線	センス
試掘坑*	N46E/73S	白色ないし黄褐 色の粘土を挟む	_	_
ボーリング No5	N28E/53SE (9.80m)	フィルム状粘土 を挟む破砕部	90(室内)	不明
ボーリング No6	変質帯を通 過するため 不明瞭 (55.6m~ 60.5m)	暗褐色粘土を 伴う割れ目密集 部	_	—
剥ぎ取り 3UK-B1	N20E/62SE	白色~黄褐色 粘土	50R, 69R (室内)	Т
			*:試掘坑は	既往データ

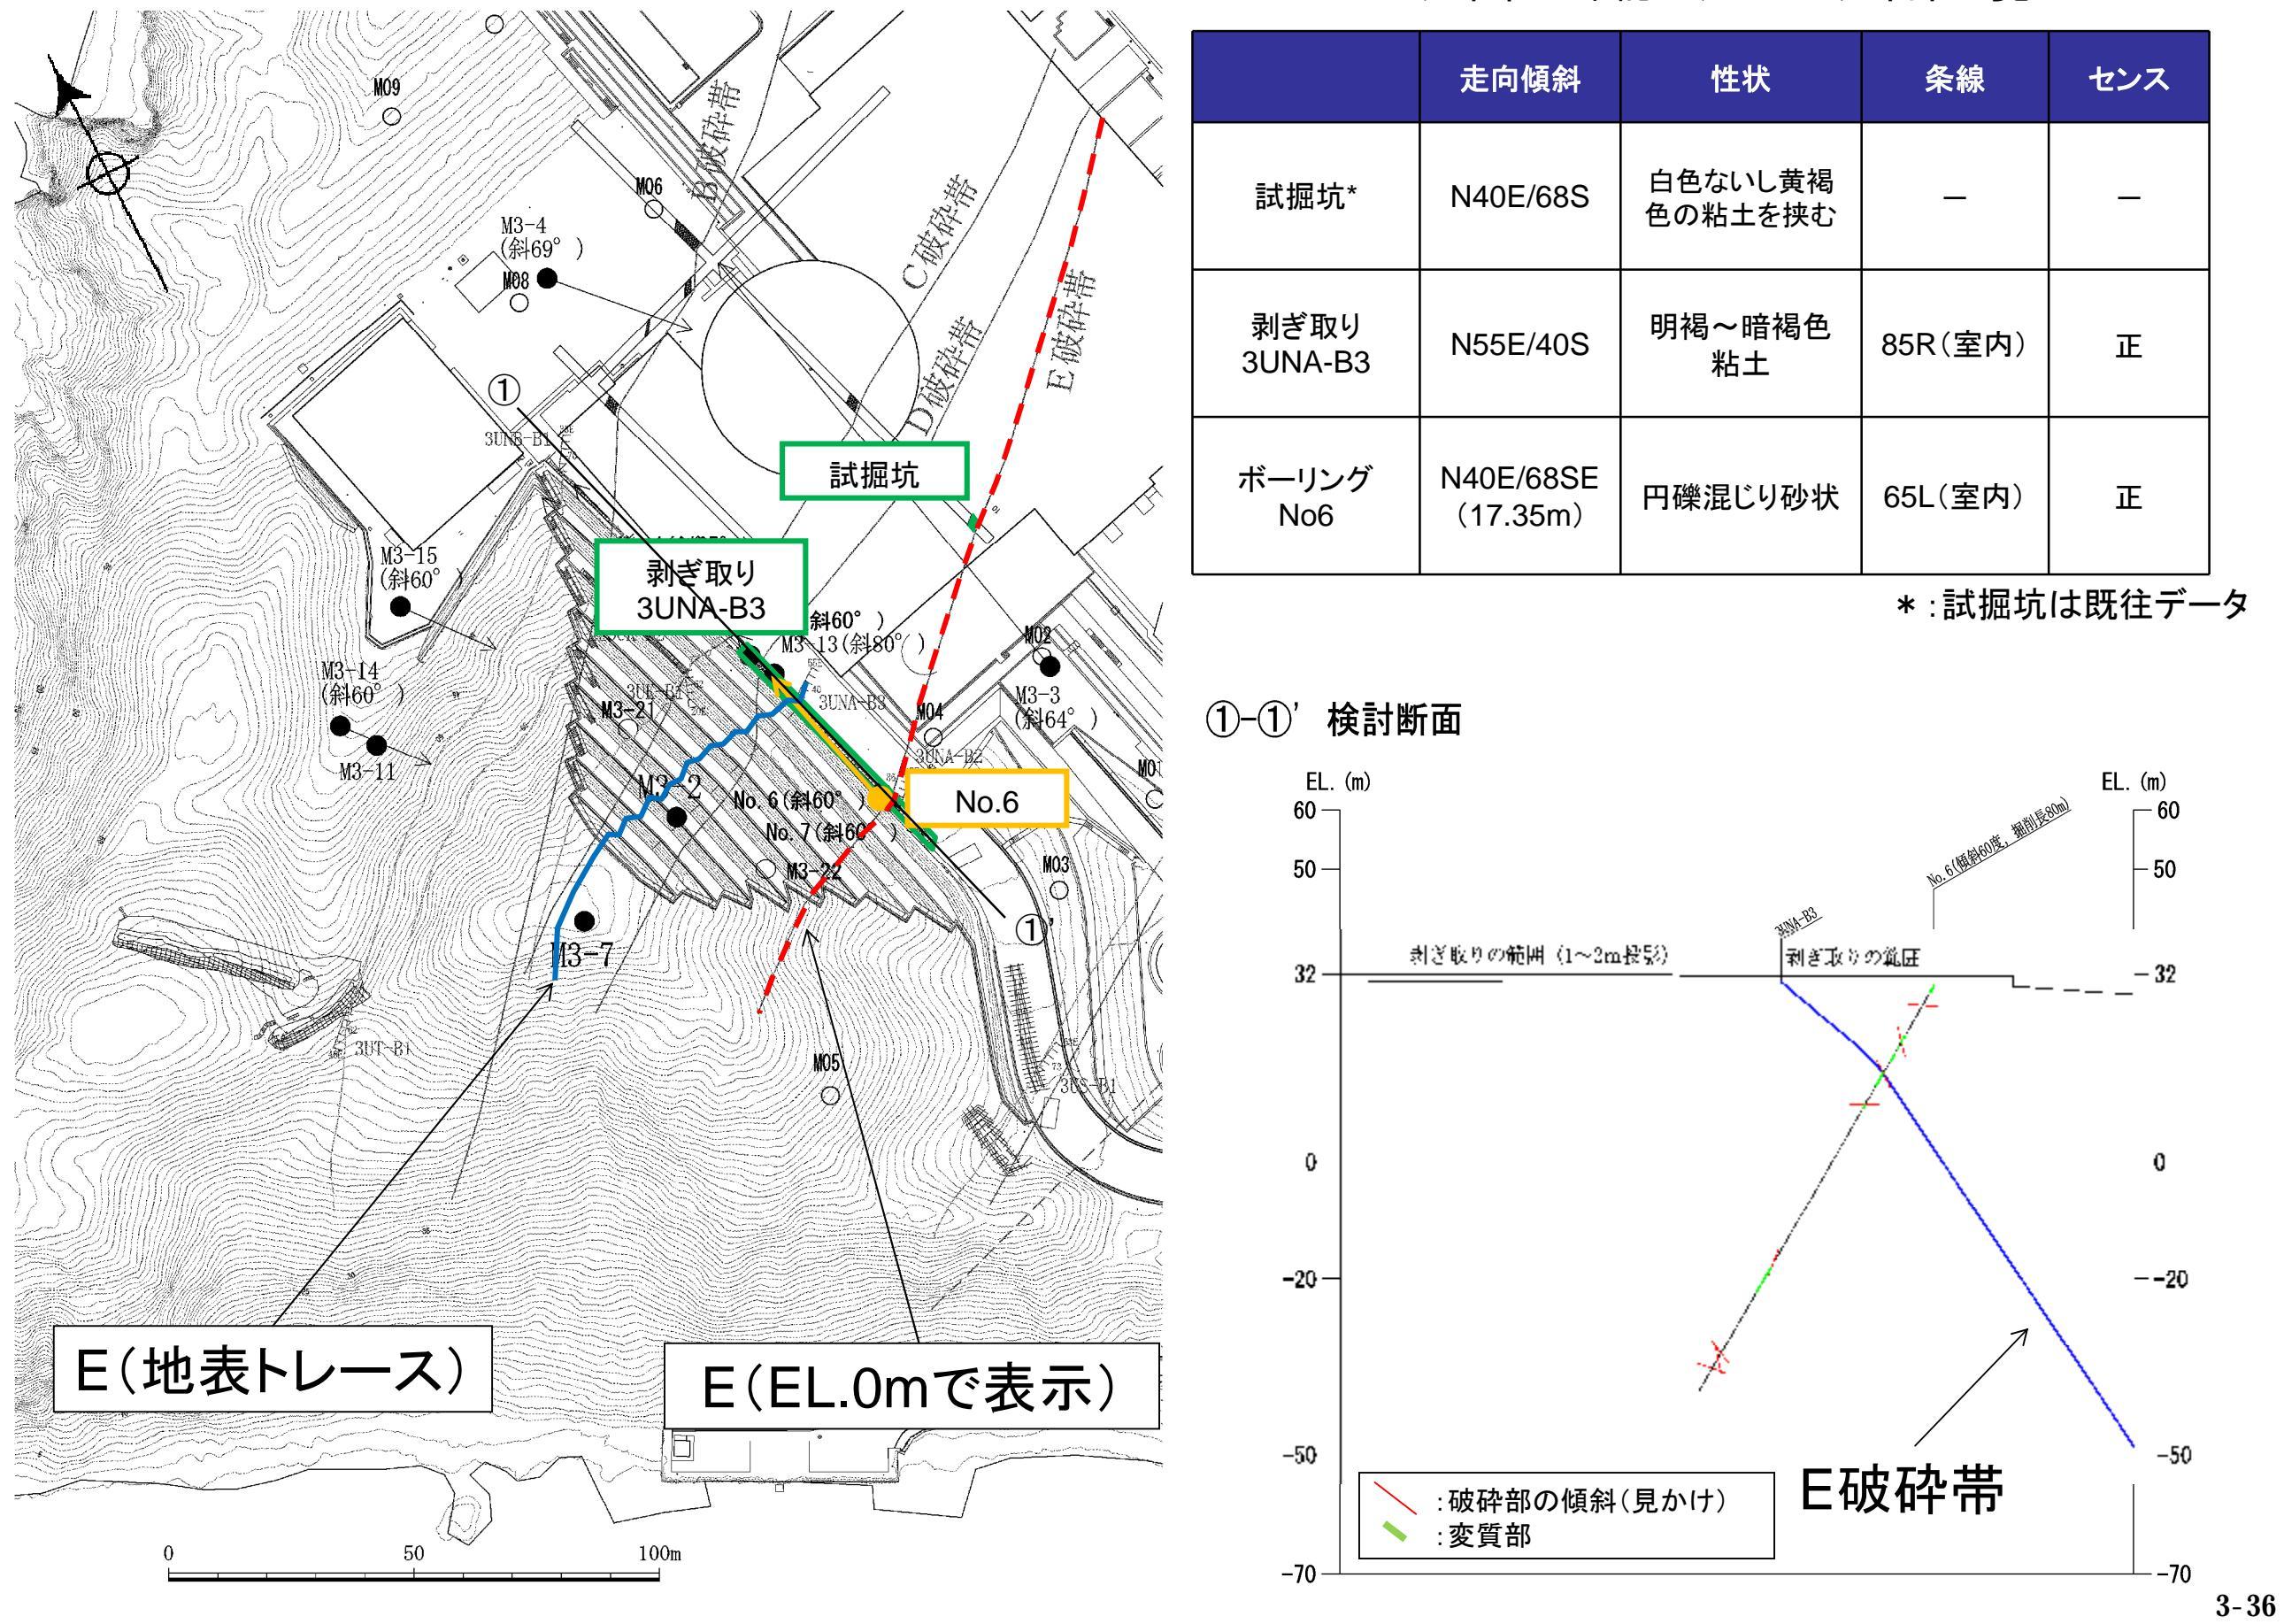
E破砕帯の確認に用いた破砕部一覧

条線	センス				
	_	_				
	85R(室内)	ΤĒ				
	65L(室内)	Æ

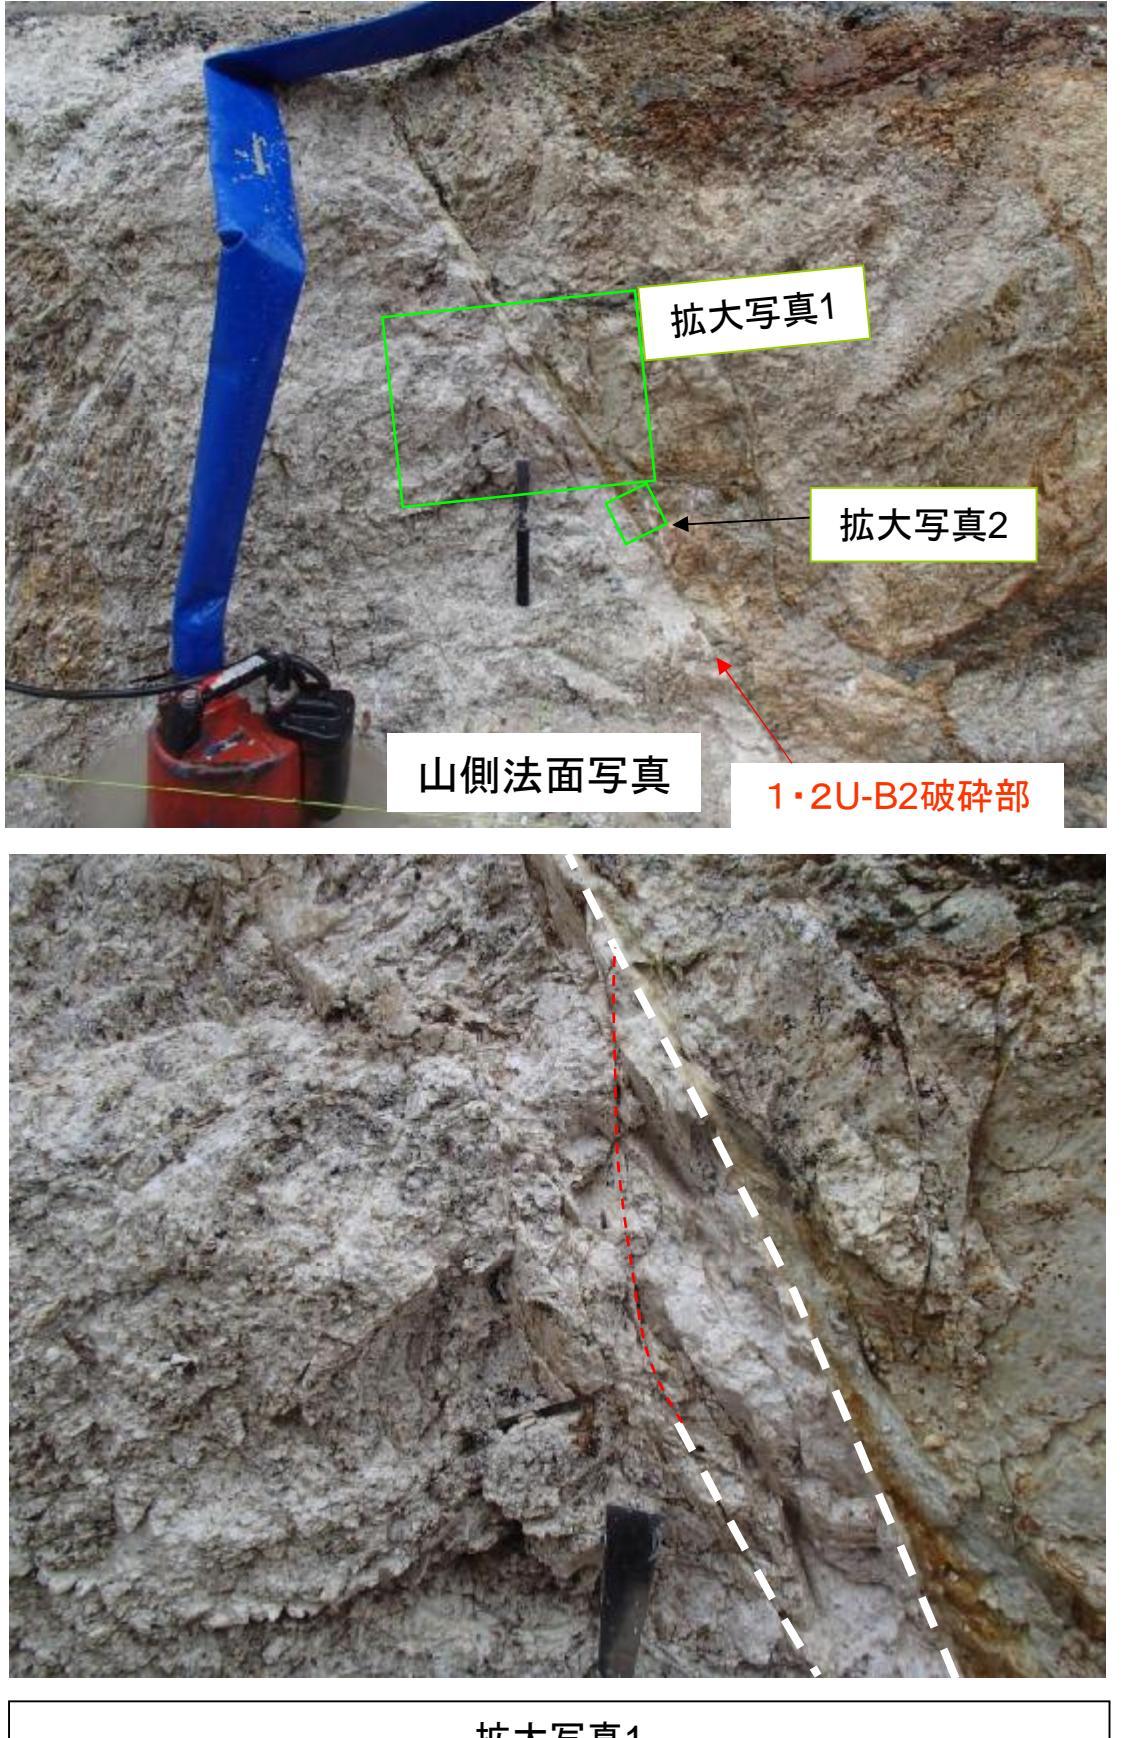
拡大写真1 正断層成分を示すR1面(赤破線)が変質破砕部中に認められる。 凡例:赤線(R1面)

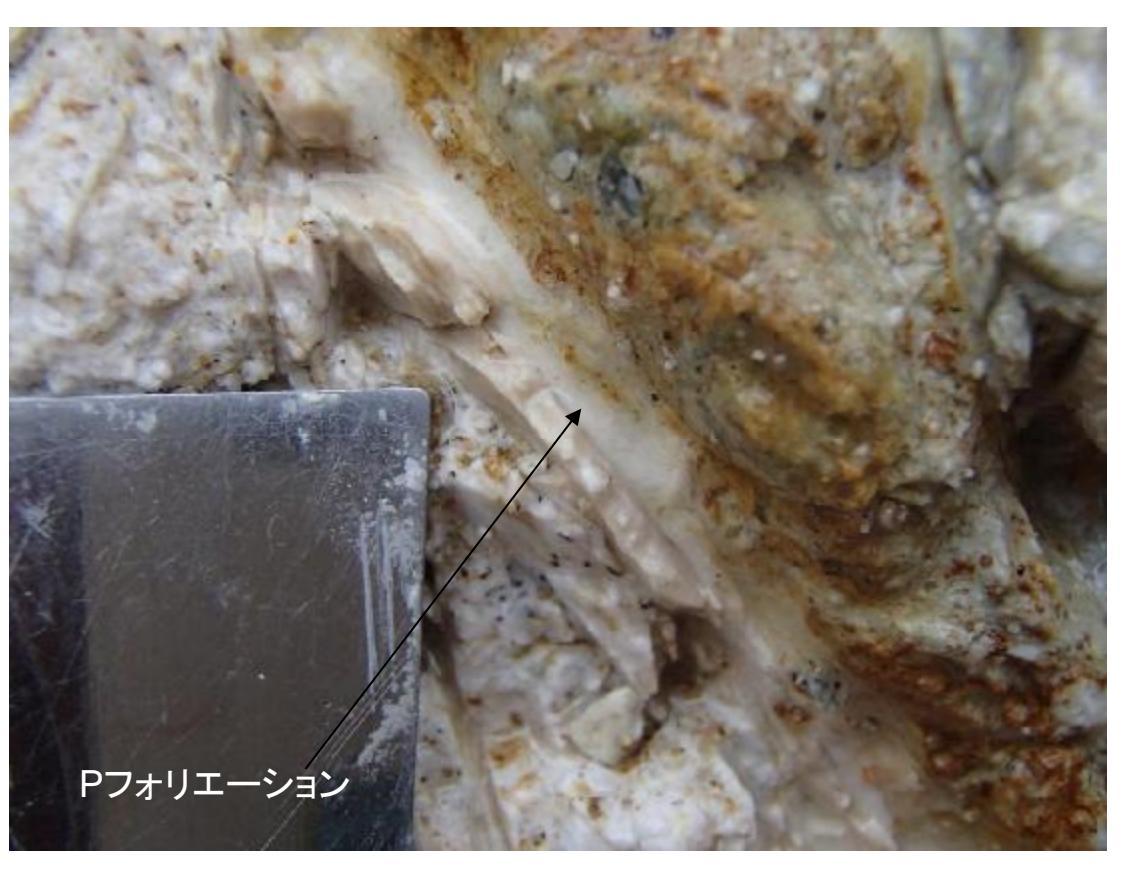
拡大写真2 正断層成分を示すP面(粒子の配列)が白色粘土中に認められる。

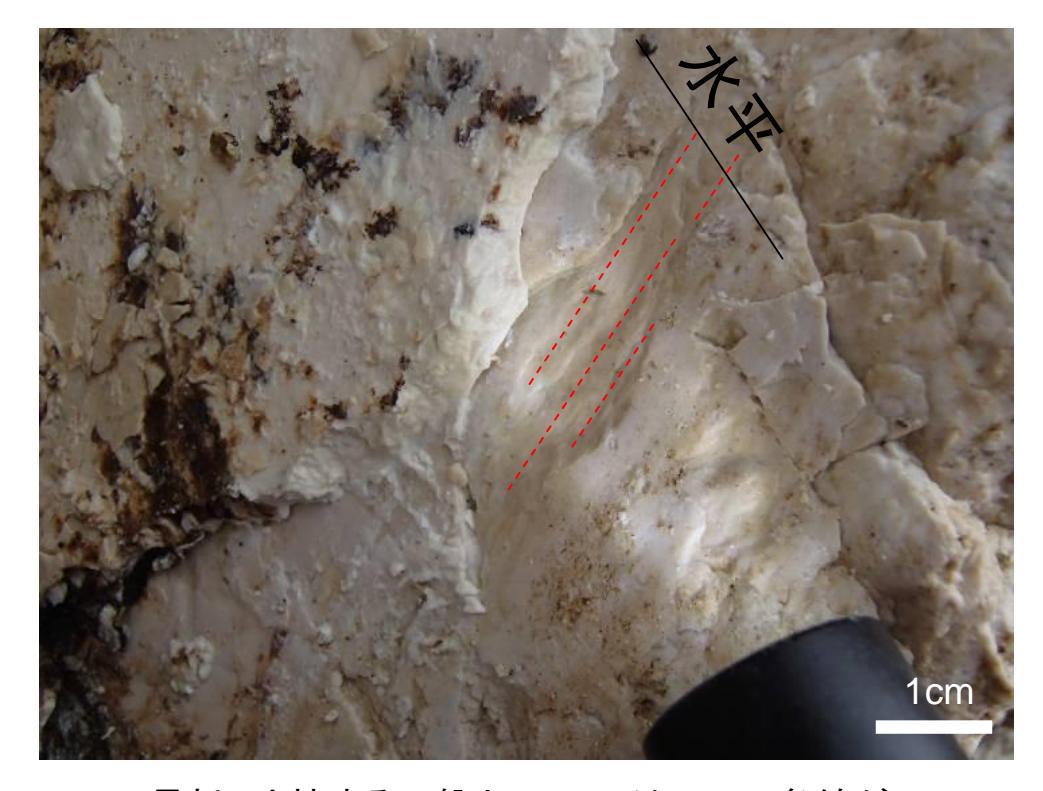
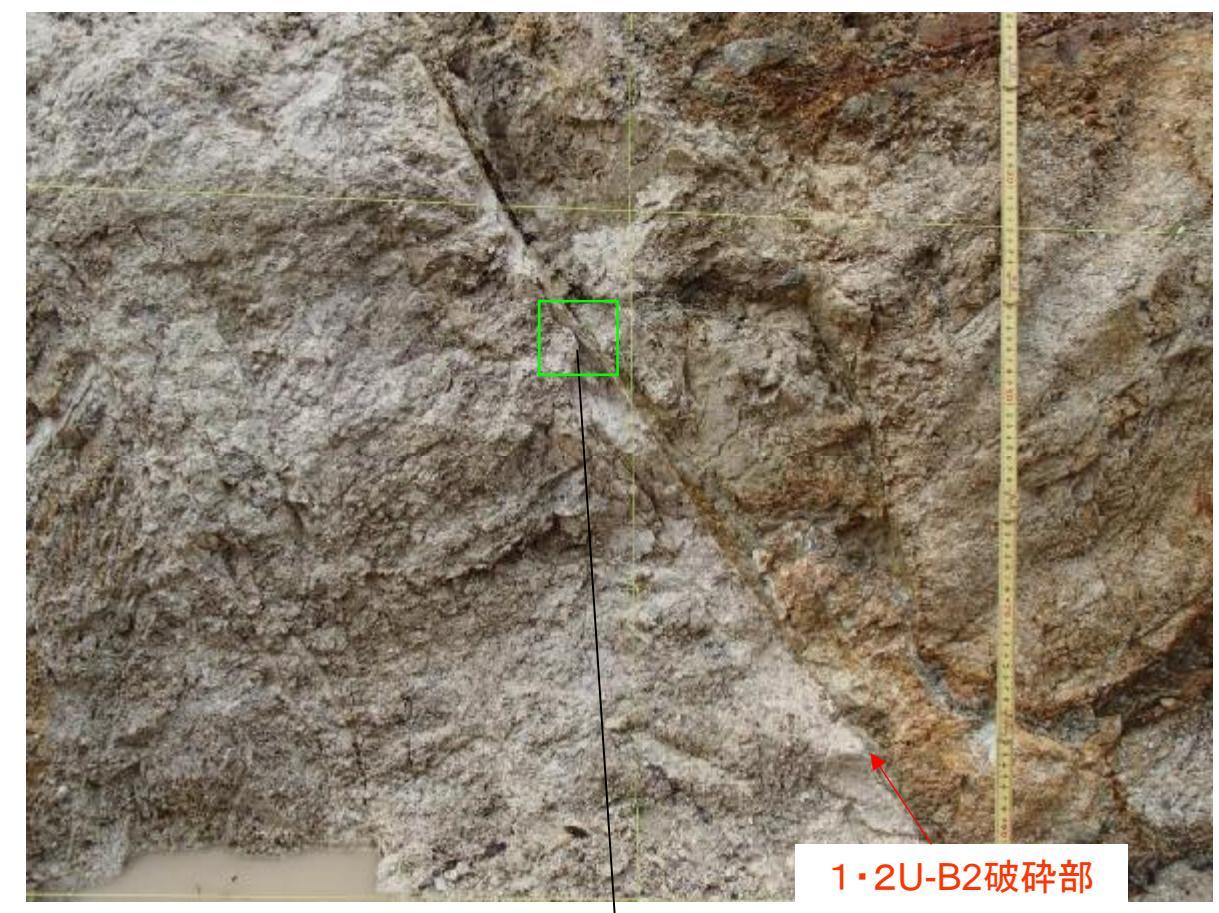
建屋側法面写真

・最新面と接する下盤上面にレイク80Rの条線が 認められる。

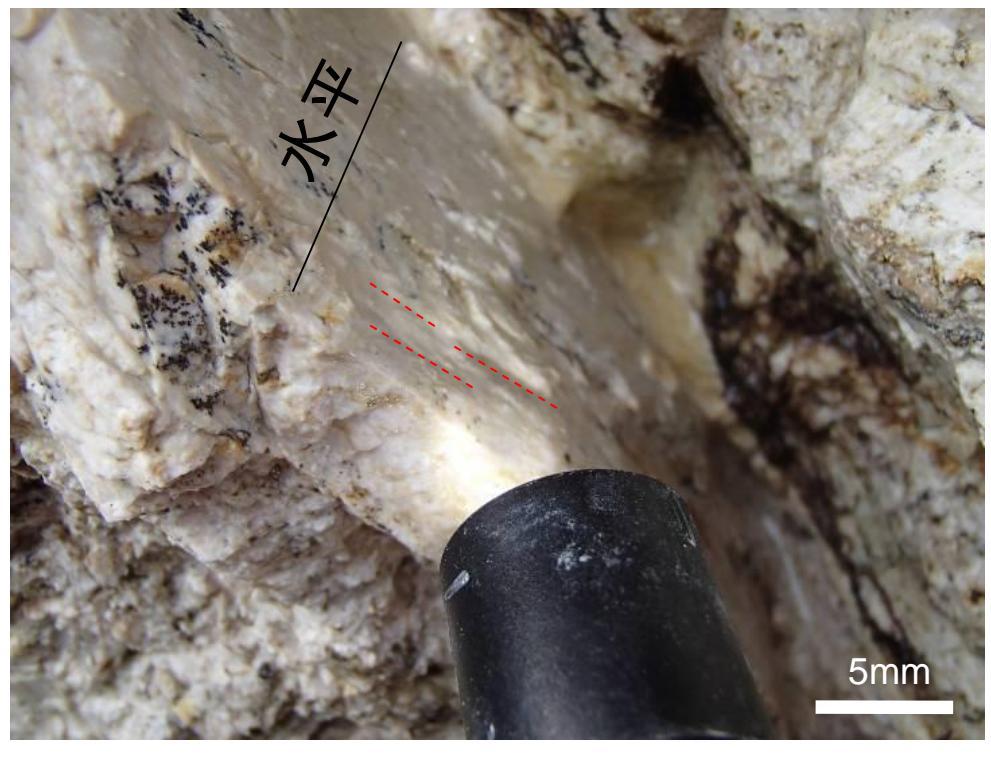
山側法面写真

・最新面と接する下盤上面にレイク85Lの条線が認 められる(やや不明瞭)。

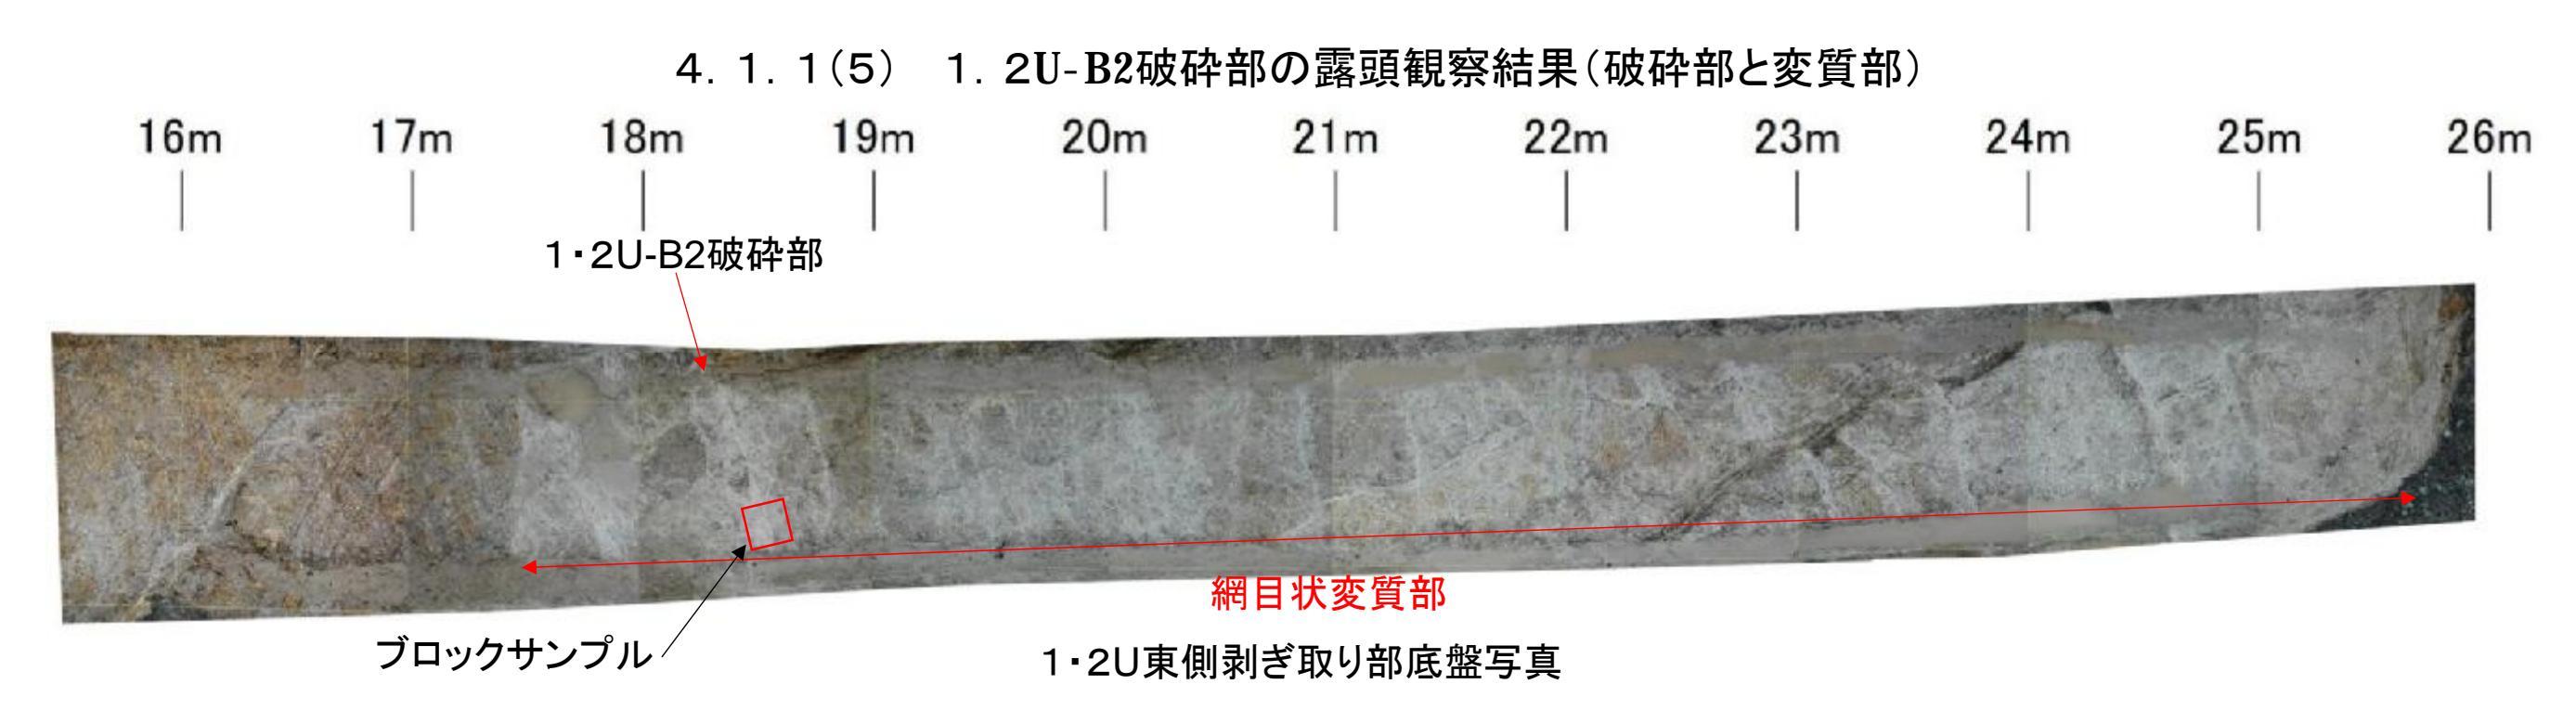
測点17.5~26m付近は全体に変質が強く、網目状変質部をなす。 変質部の中に灰白色粘土を伴う破砕部が分布する。 既往資料に記載されている幅広い破砕部は上記のような網目状変質部を記載している可能性がある。 網目状変質部の性状を確認するために各破砕部のブロックサンプルのCT解析画像を確認した。
