美浜発電所敷地内破砕帯の追加調査 --最終報告--

平成25年7月31日

関西電力株式会社

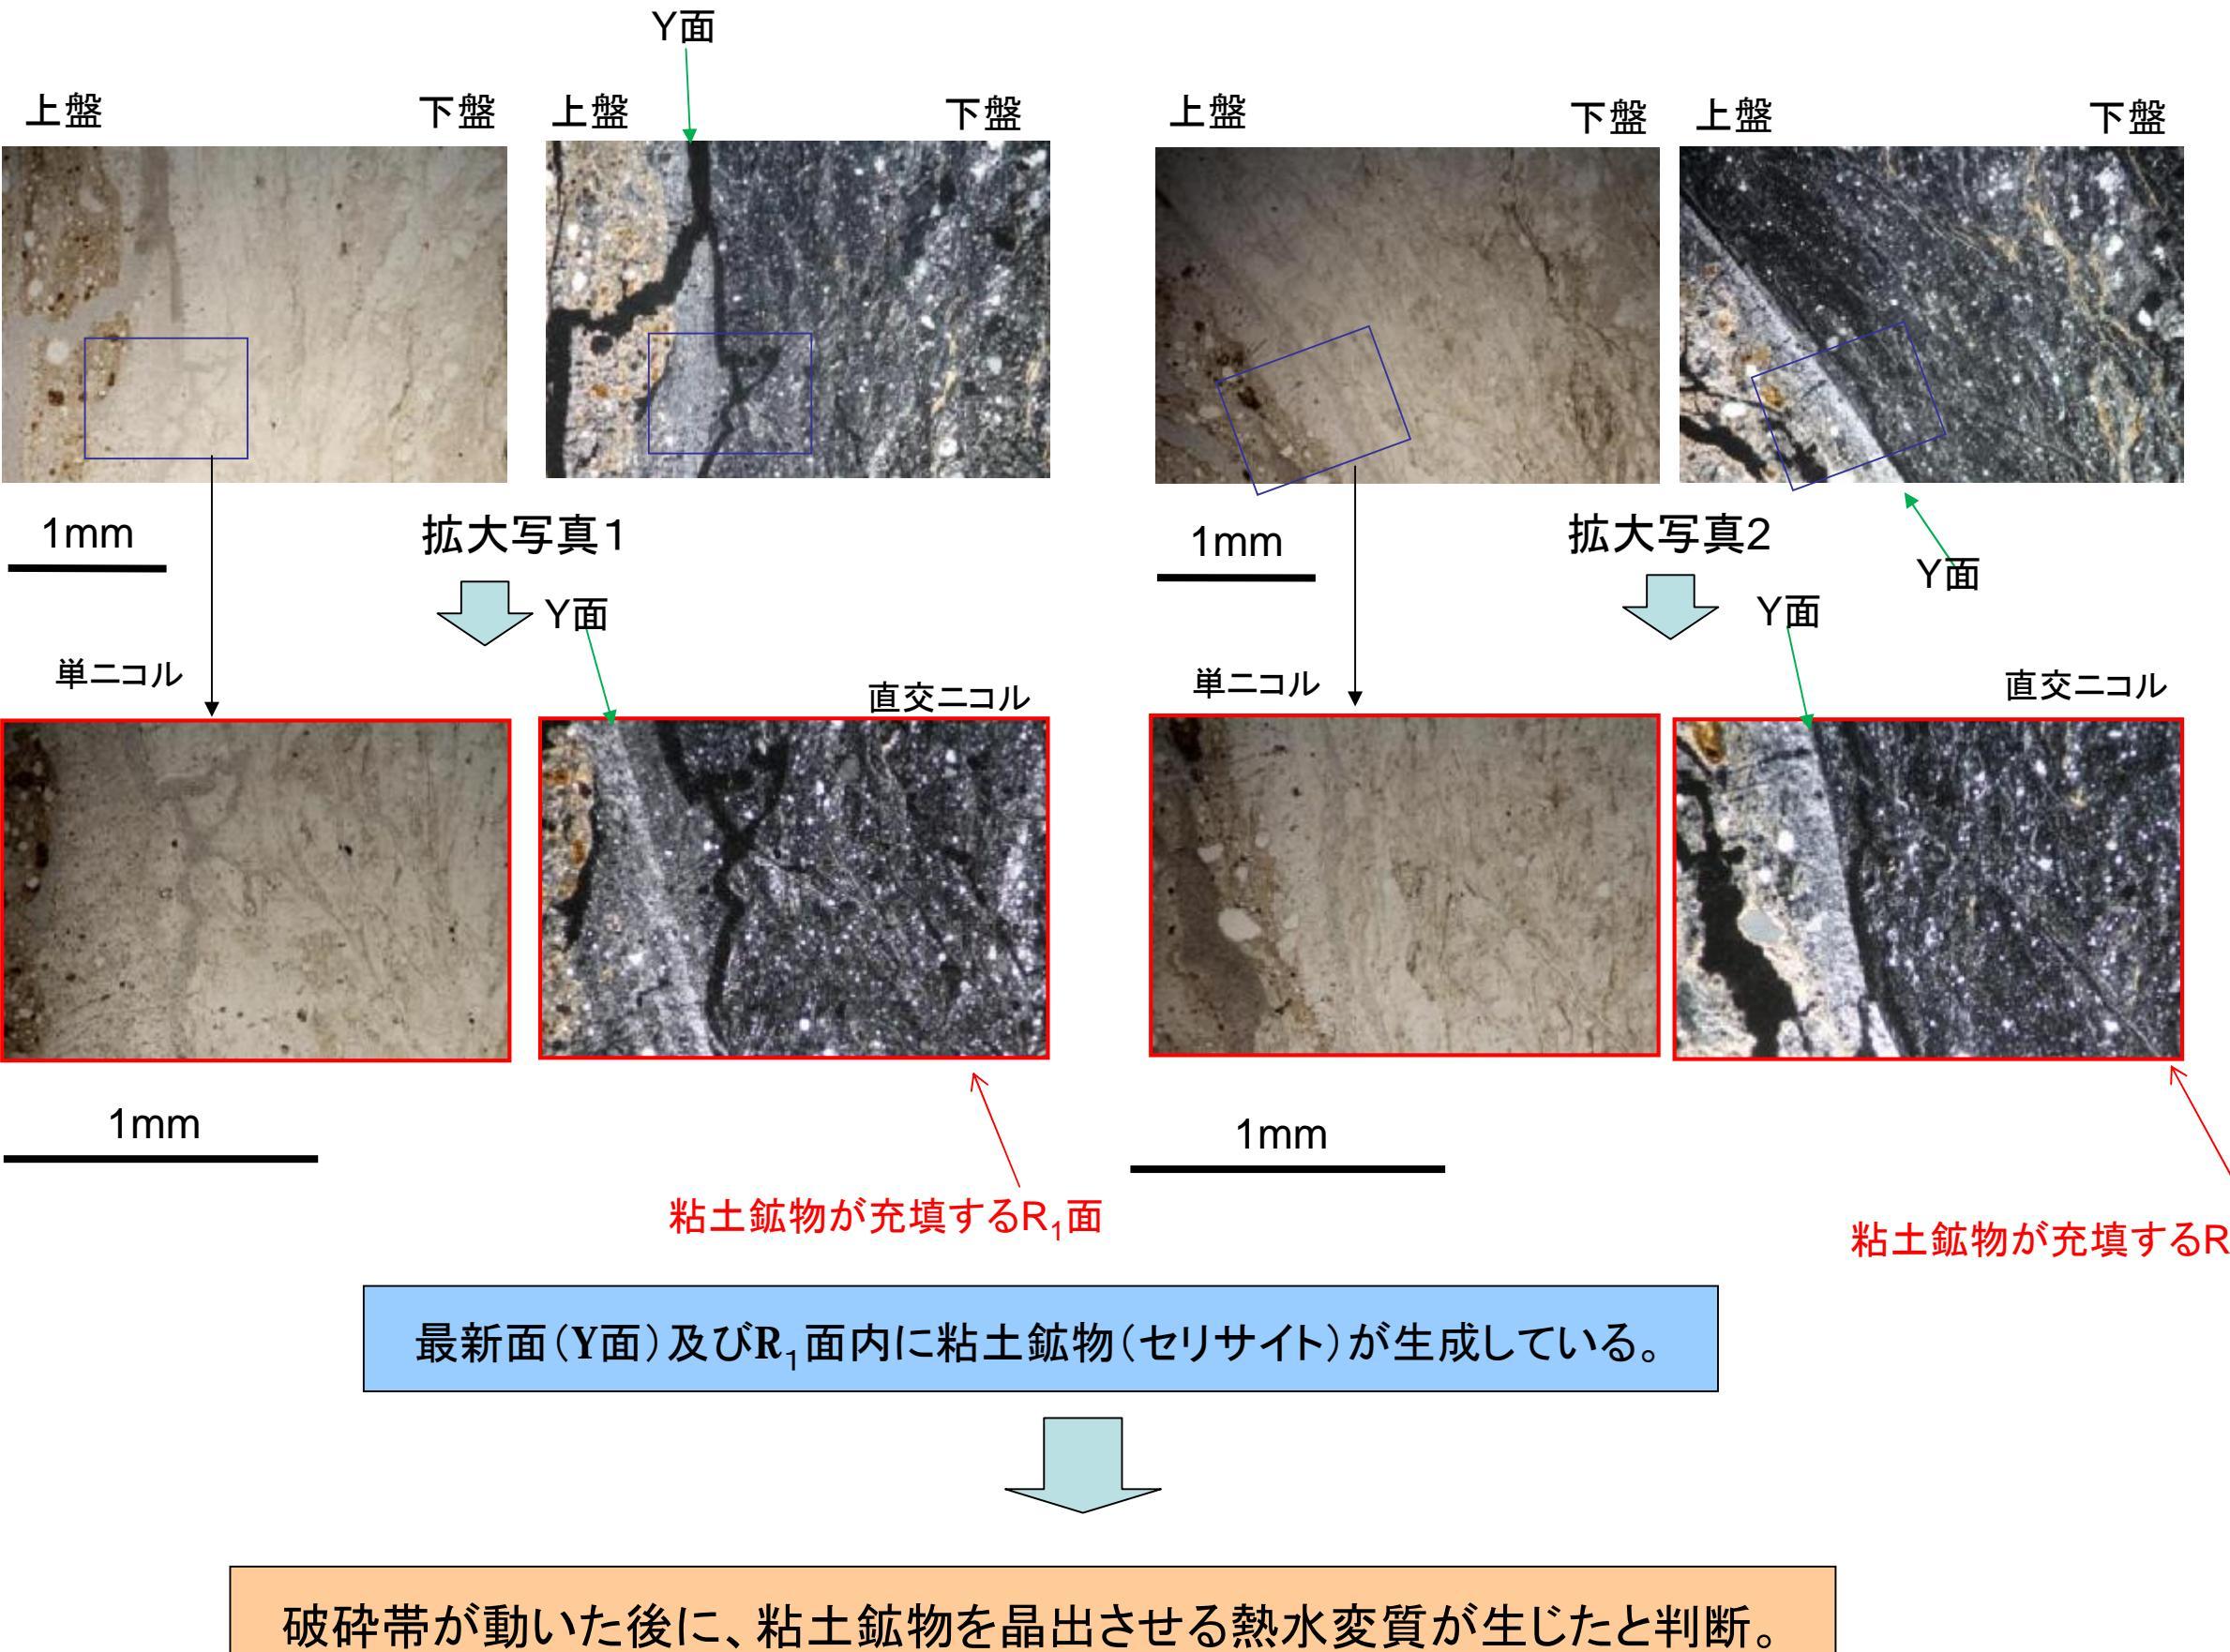
粘土鉱物が充填するR₁面

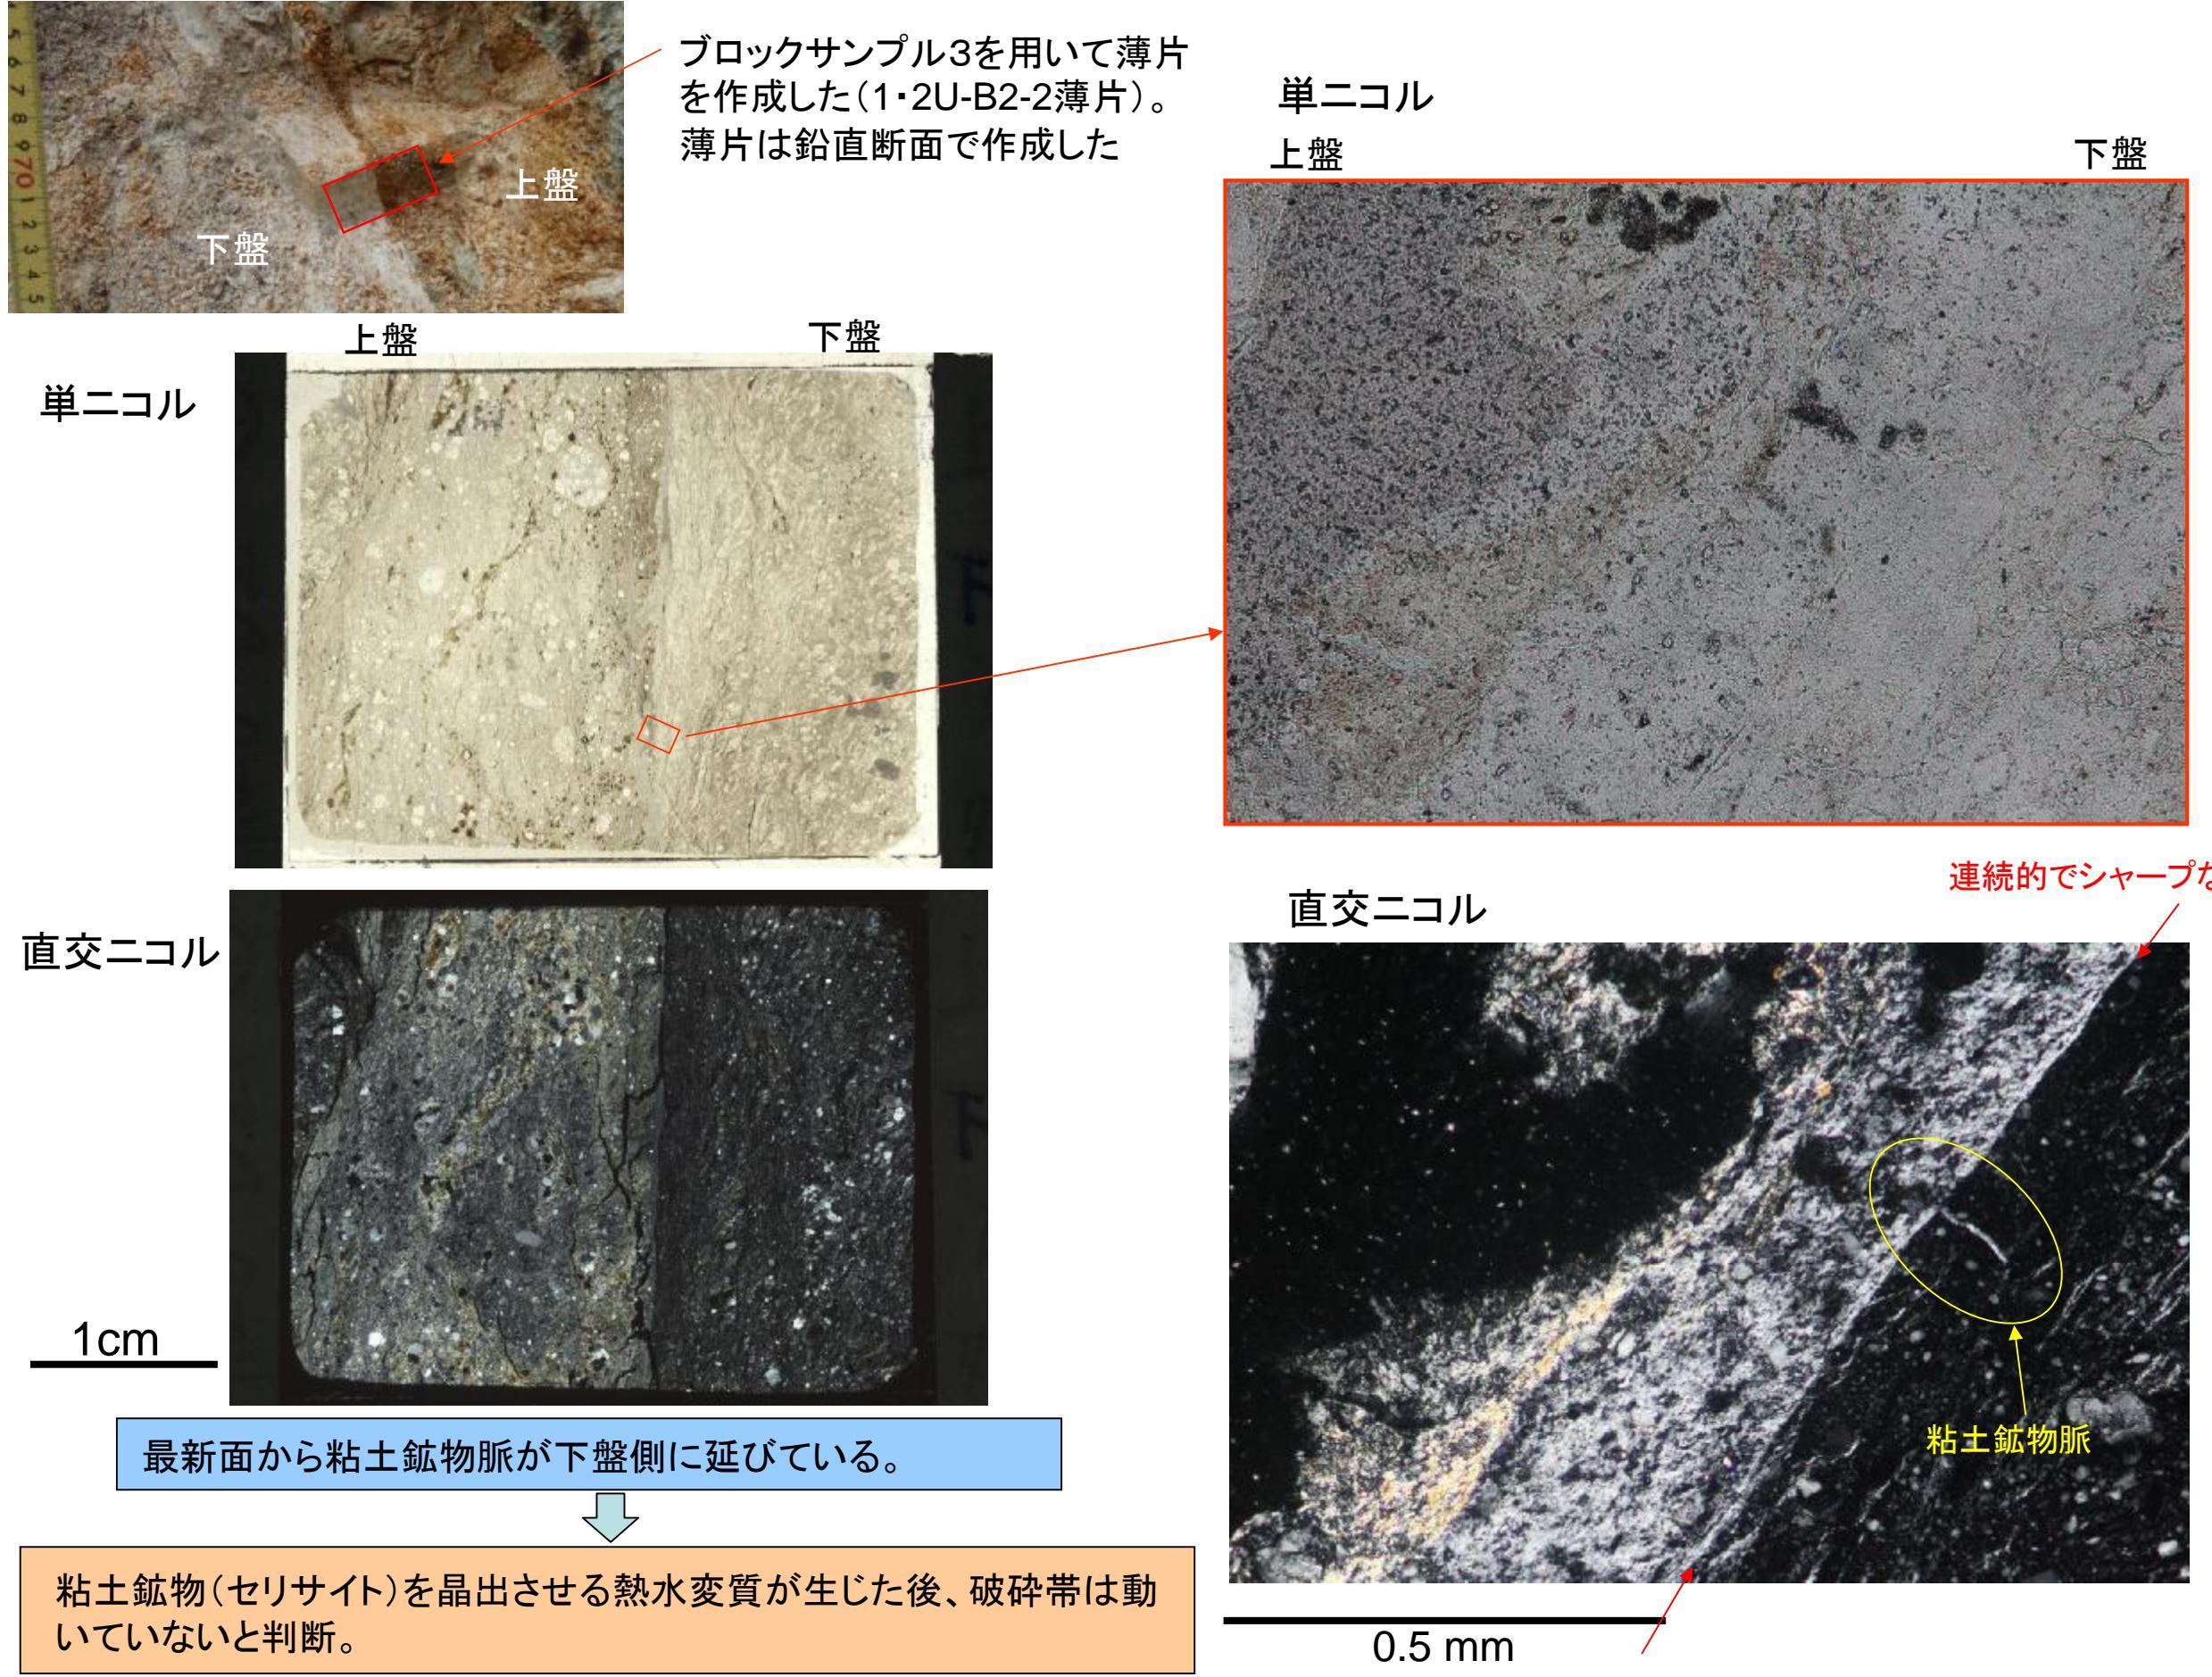
連続的でシャープな最新面

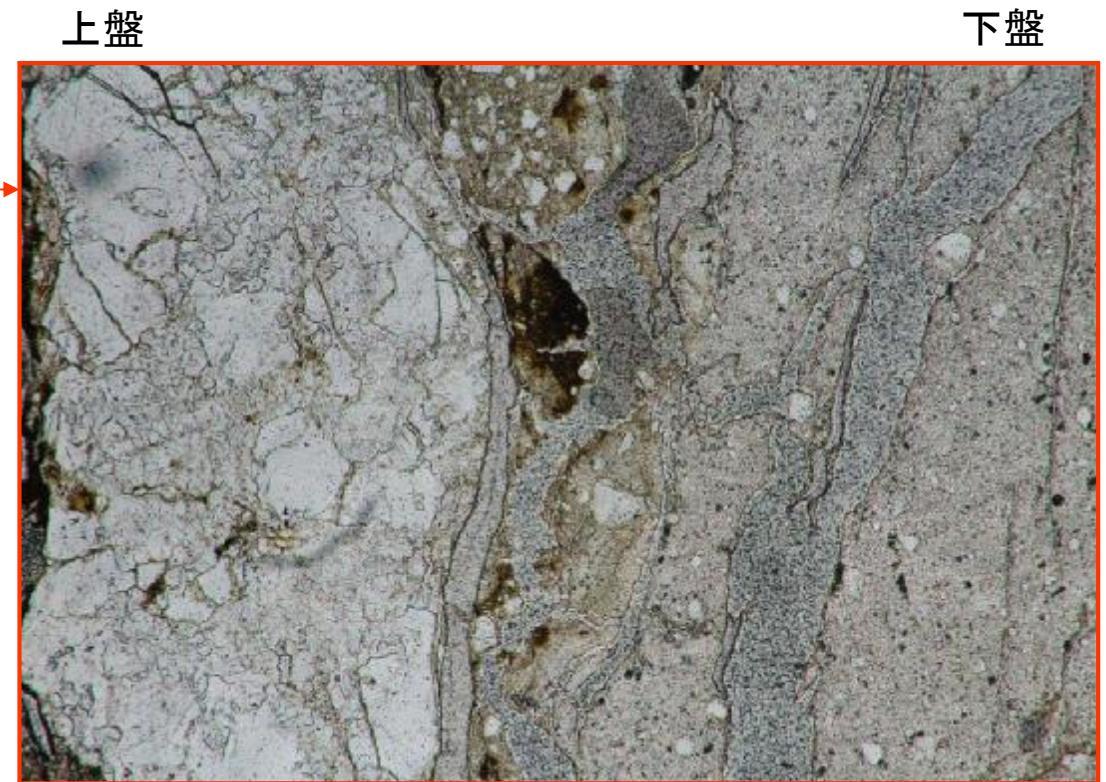
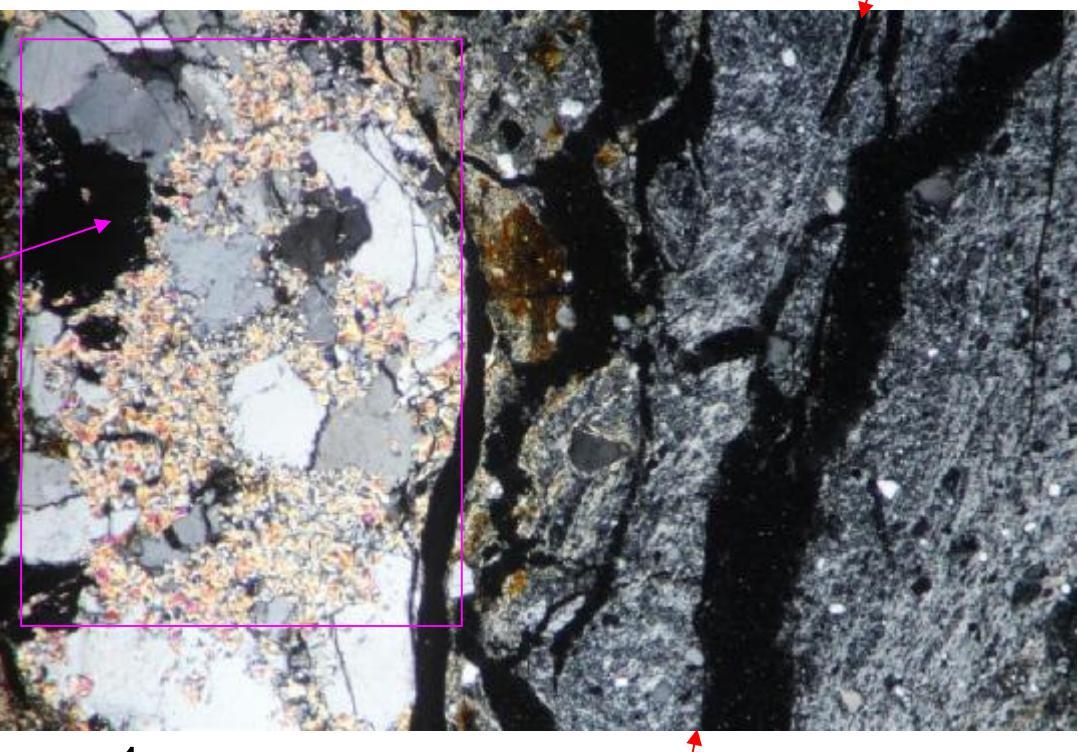
最新面上盤側の石英粒子には放射状のセリサイトが多く、 正断層の上盤側で熱水変質作用が顕著である。 セリサイトはさらに石英を溶食している。 溶食された石英はガウジに取り込まれていない。 さらに最新面直近の石英を溶食した放射状のセリサイト結晶 集合体は破砕の影響を受けていない。 石英を溶食した 放射状の セリサイト結晶 集合体

破砕帯が動いた後で熱水変質作用が生じたと判断。

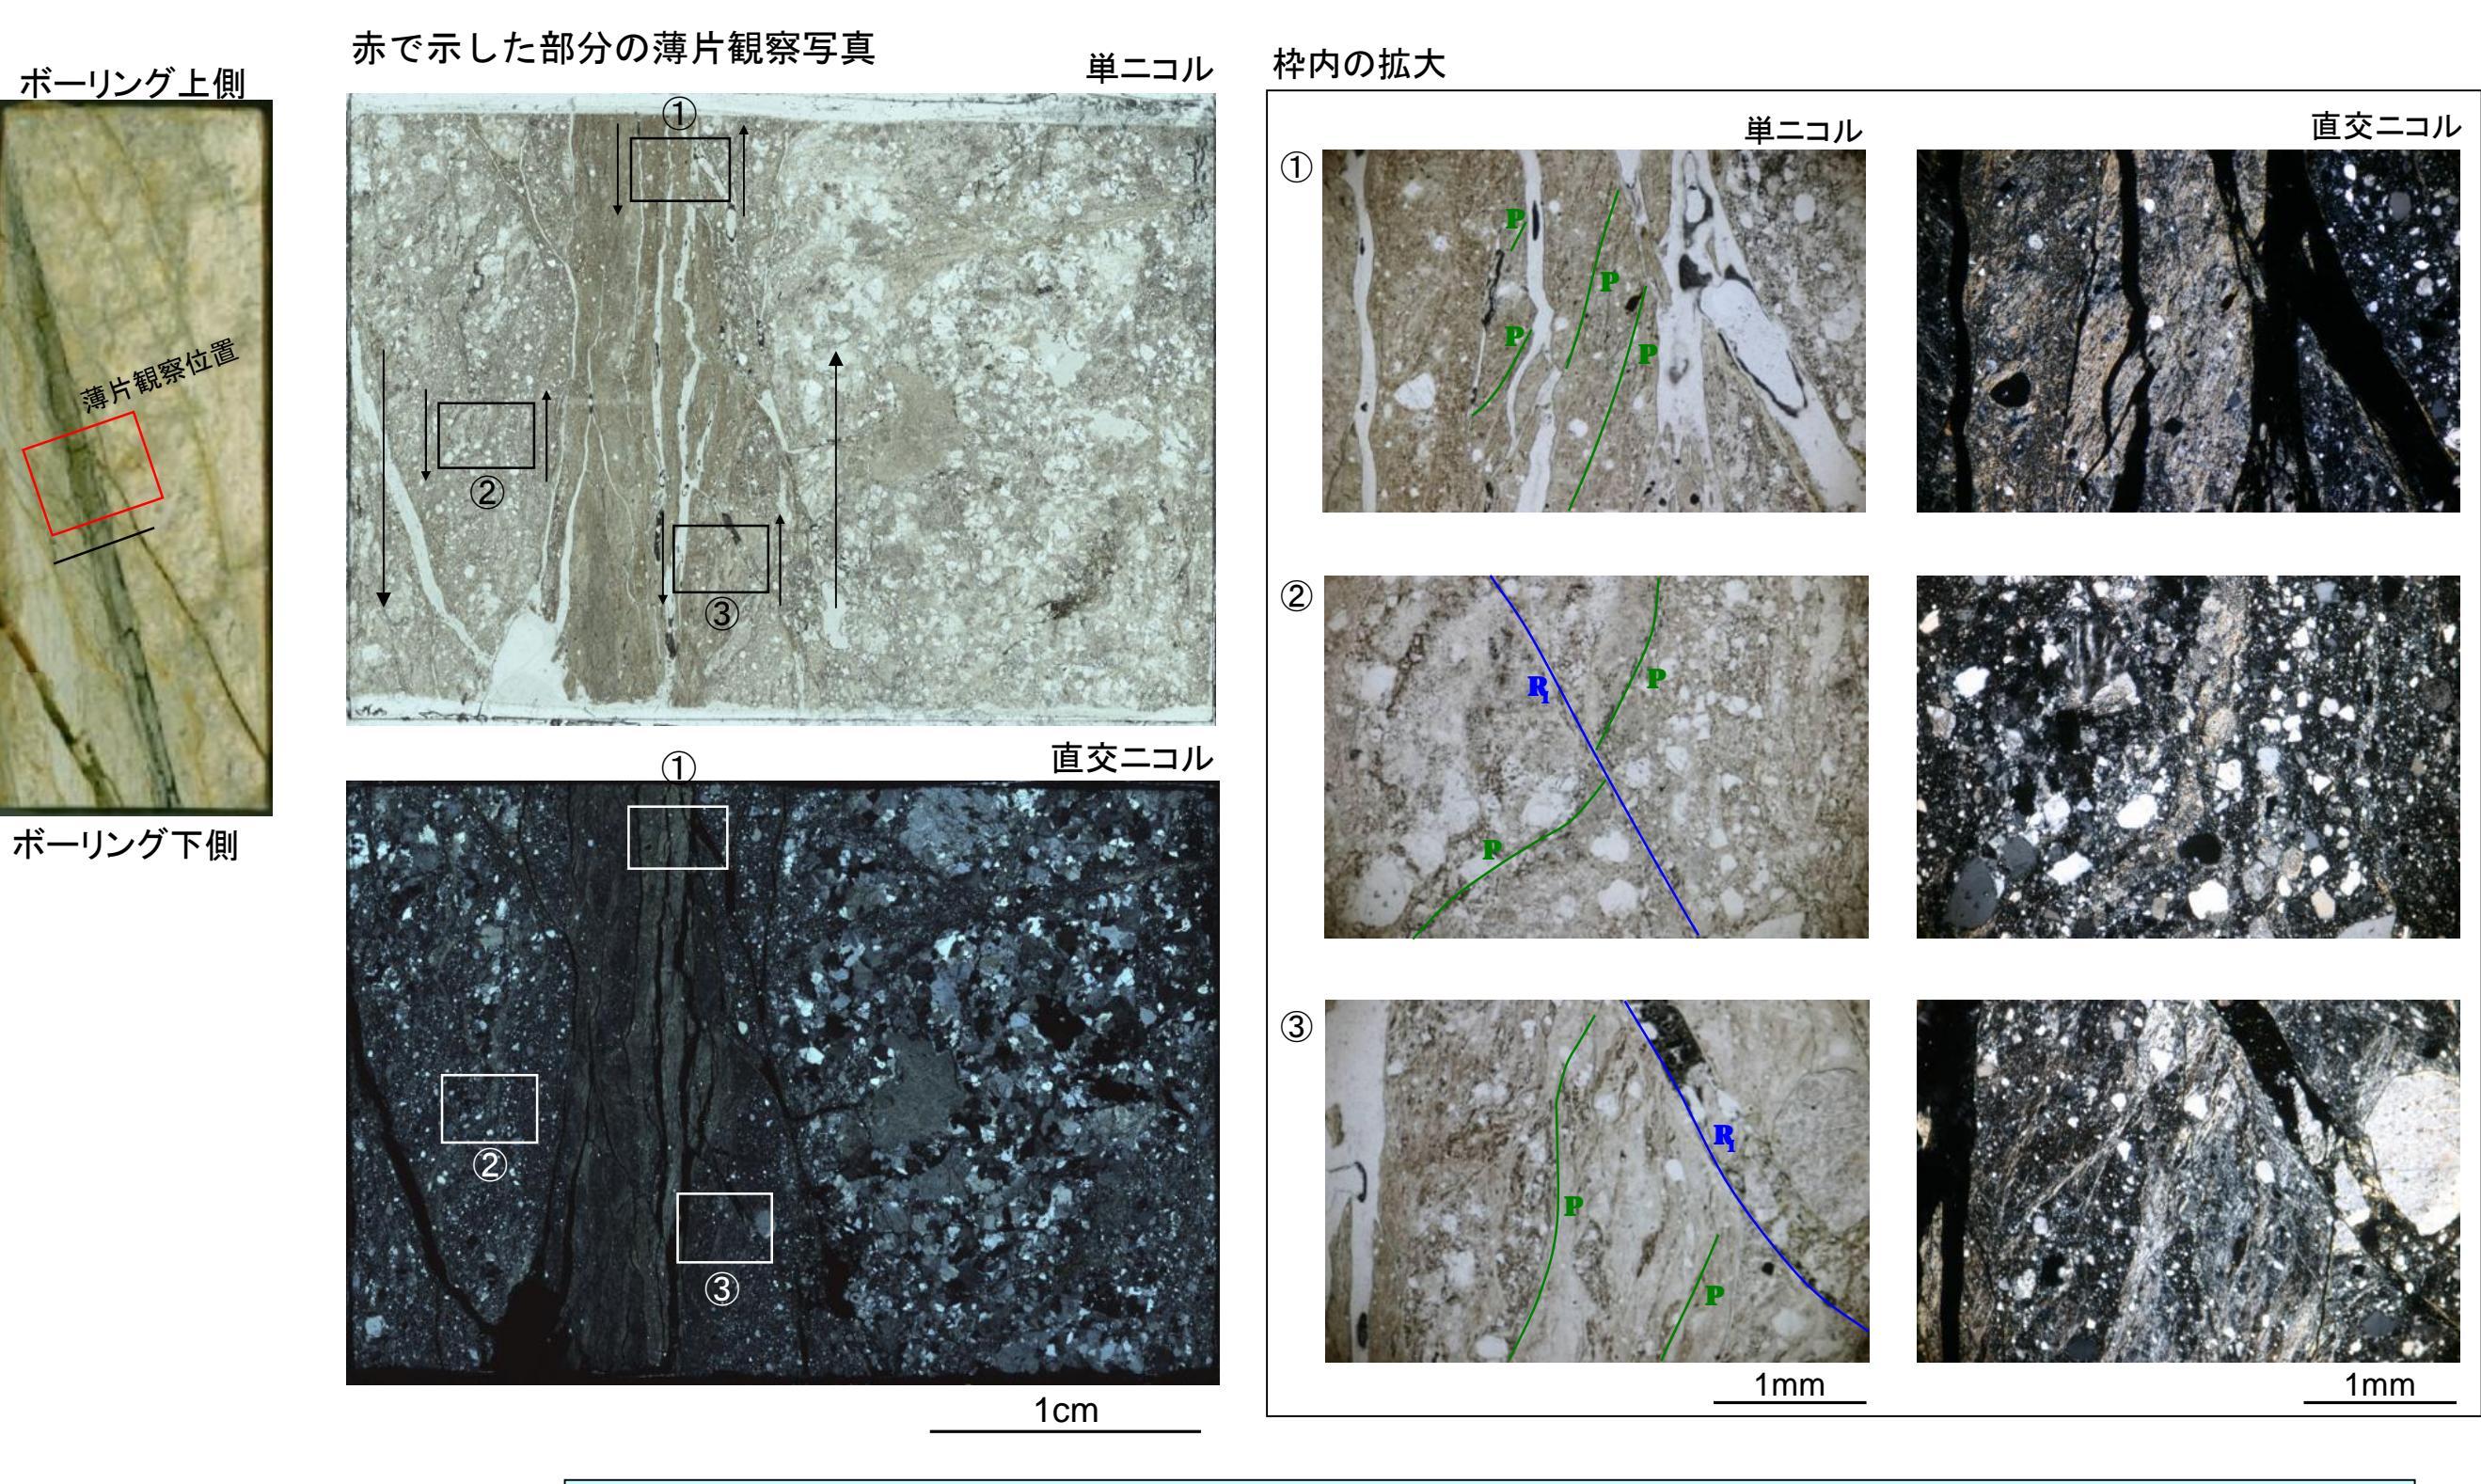
①断層ガウジ(最新活動面) 粘土鉱物の配列からなるP面が認め られ、正断層センスが判読される。 ②上盤側カタクレーサイト P面及びR1面が認められ、正断層センスが判読される。

③下盤側カタクレーサイト P面及びR1面が認められ、正断層センスが判読される。

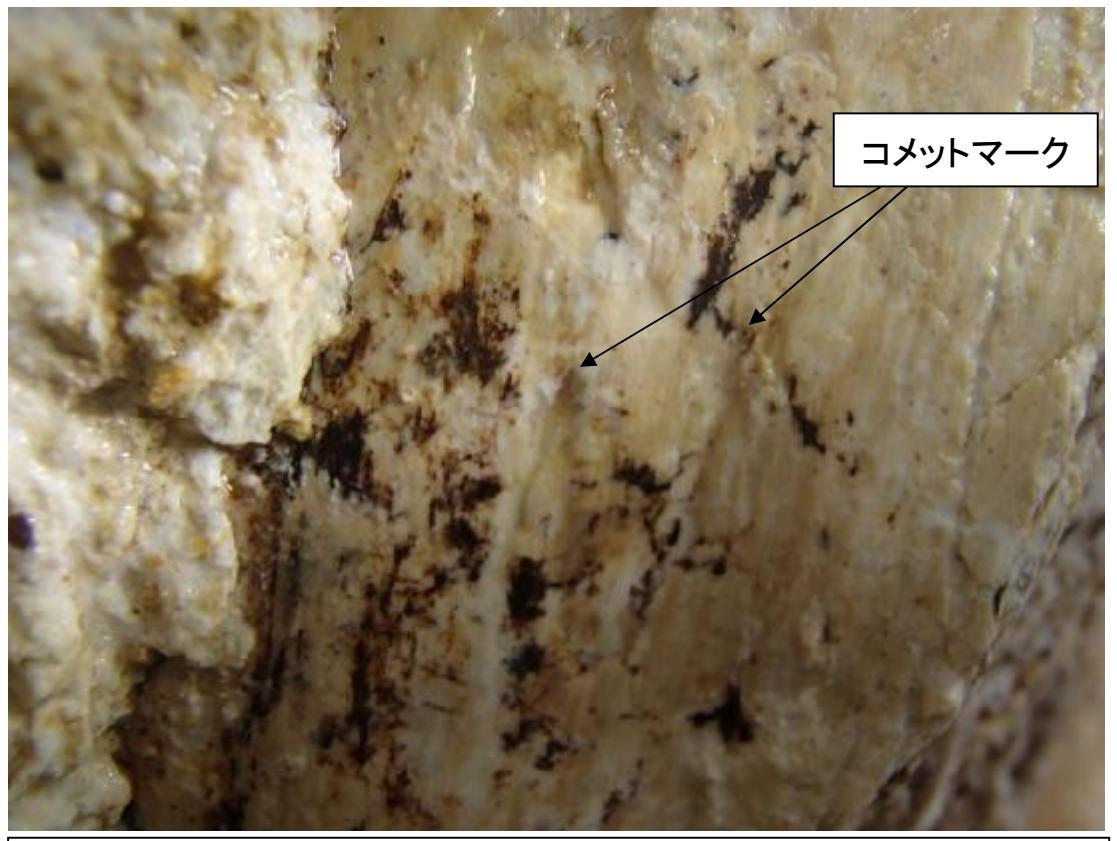
拡大写真1 下盤上面 正断層成分を示すコメットマーク(条線90程度)

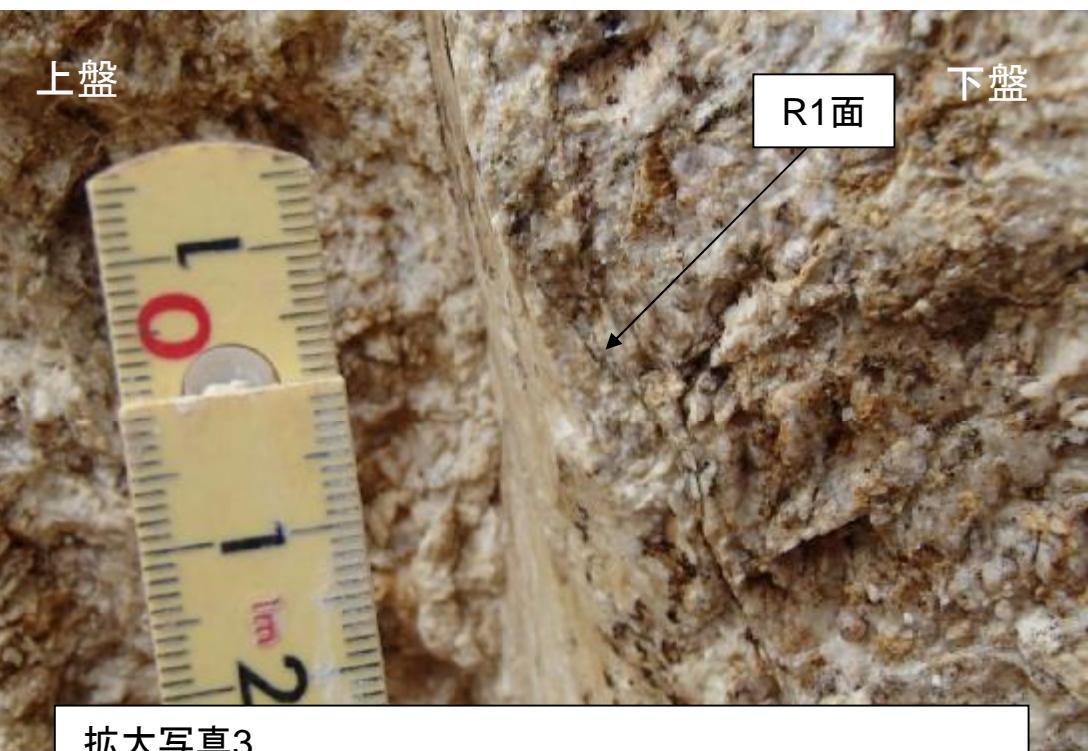
拡大写真3 最新面から正断層成分を示すR1面が発達している。

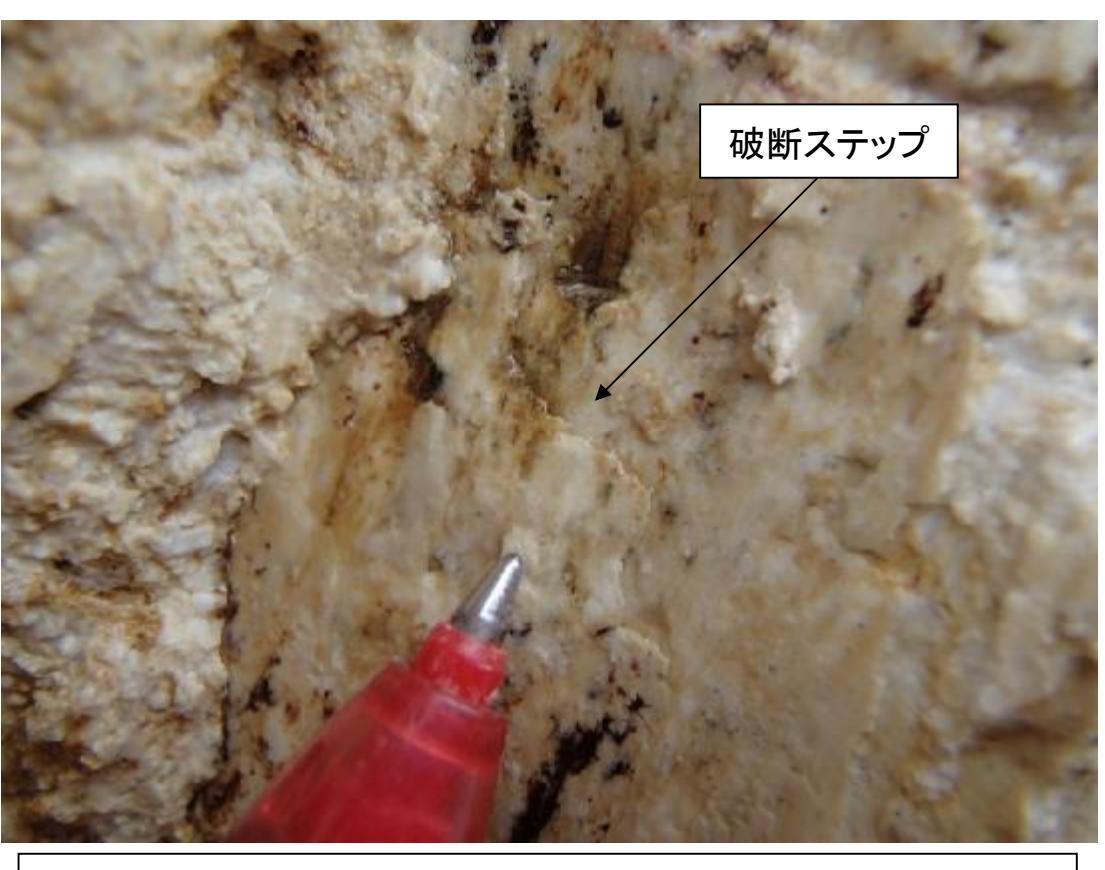
拡大写真2 下盤上面 正断層成分を示す破断ステップ

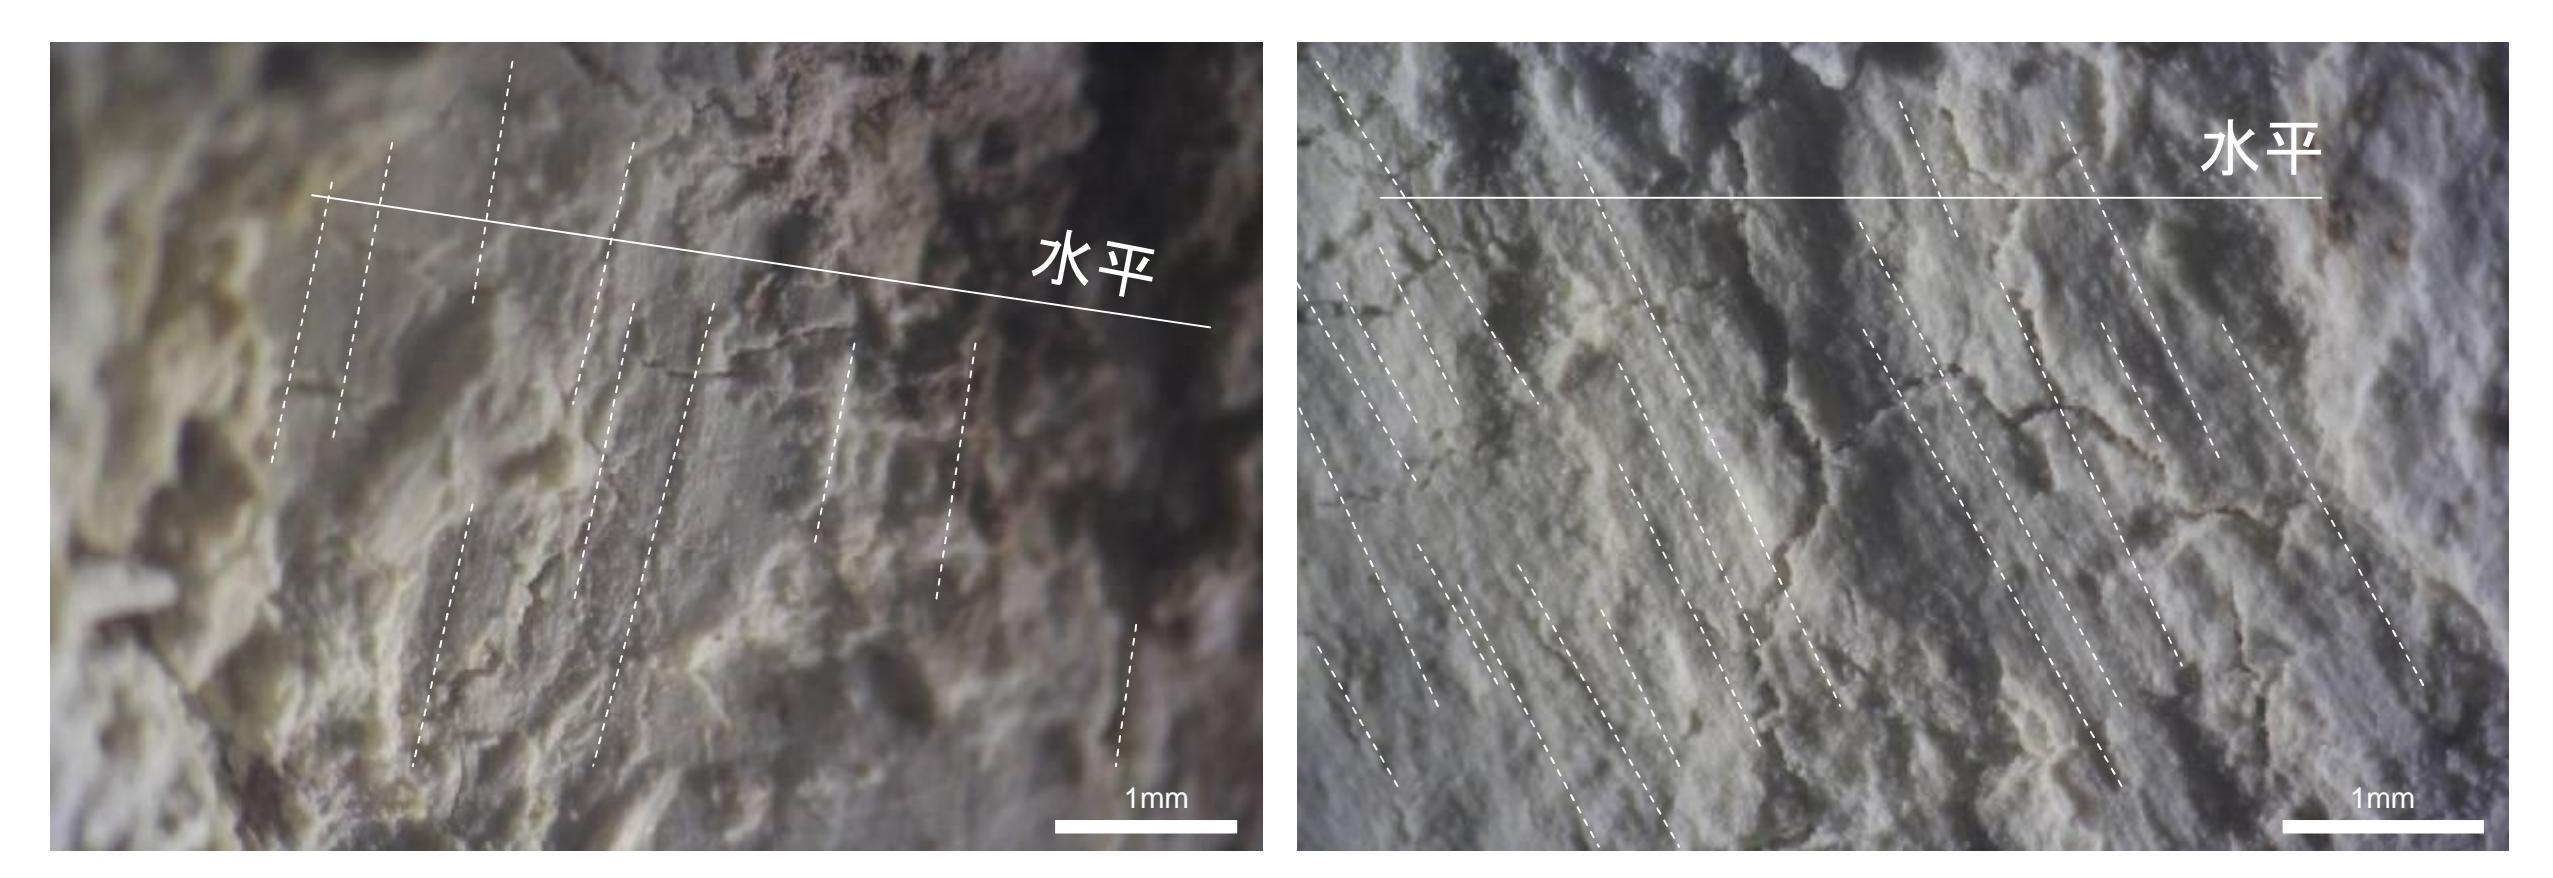
山側法面写真

・粘土上面に、レイクが90の条線が認められる。

・粘土上面に、レイクが74Rの条線が多数認められる。

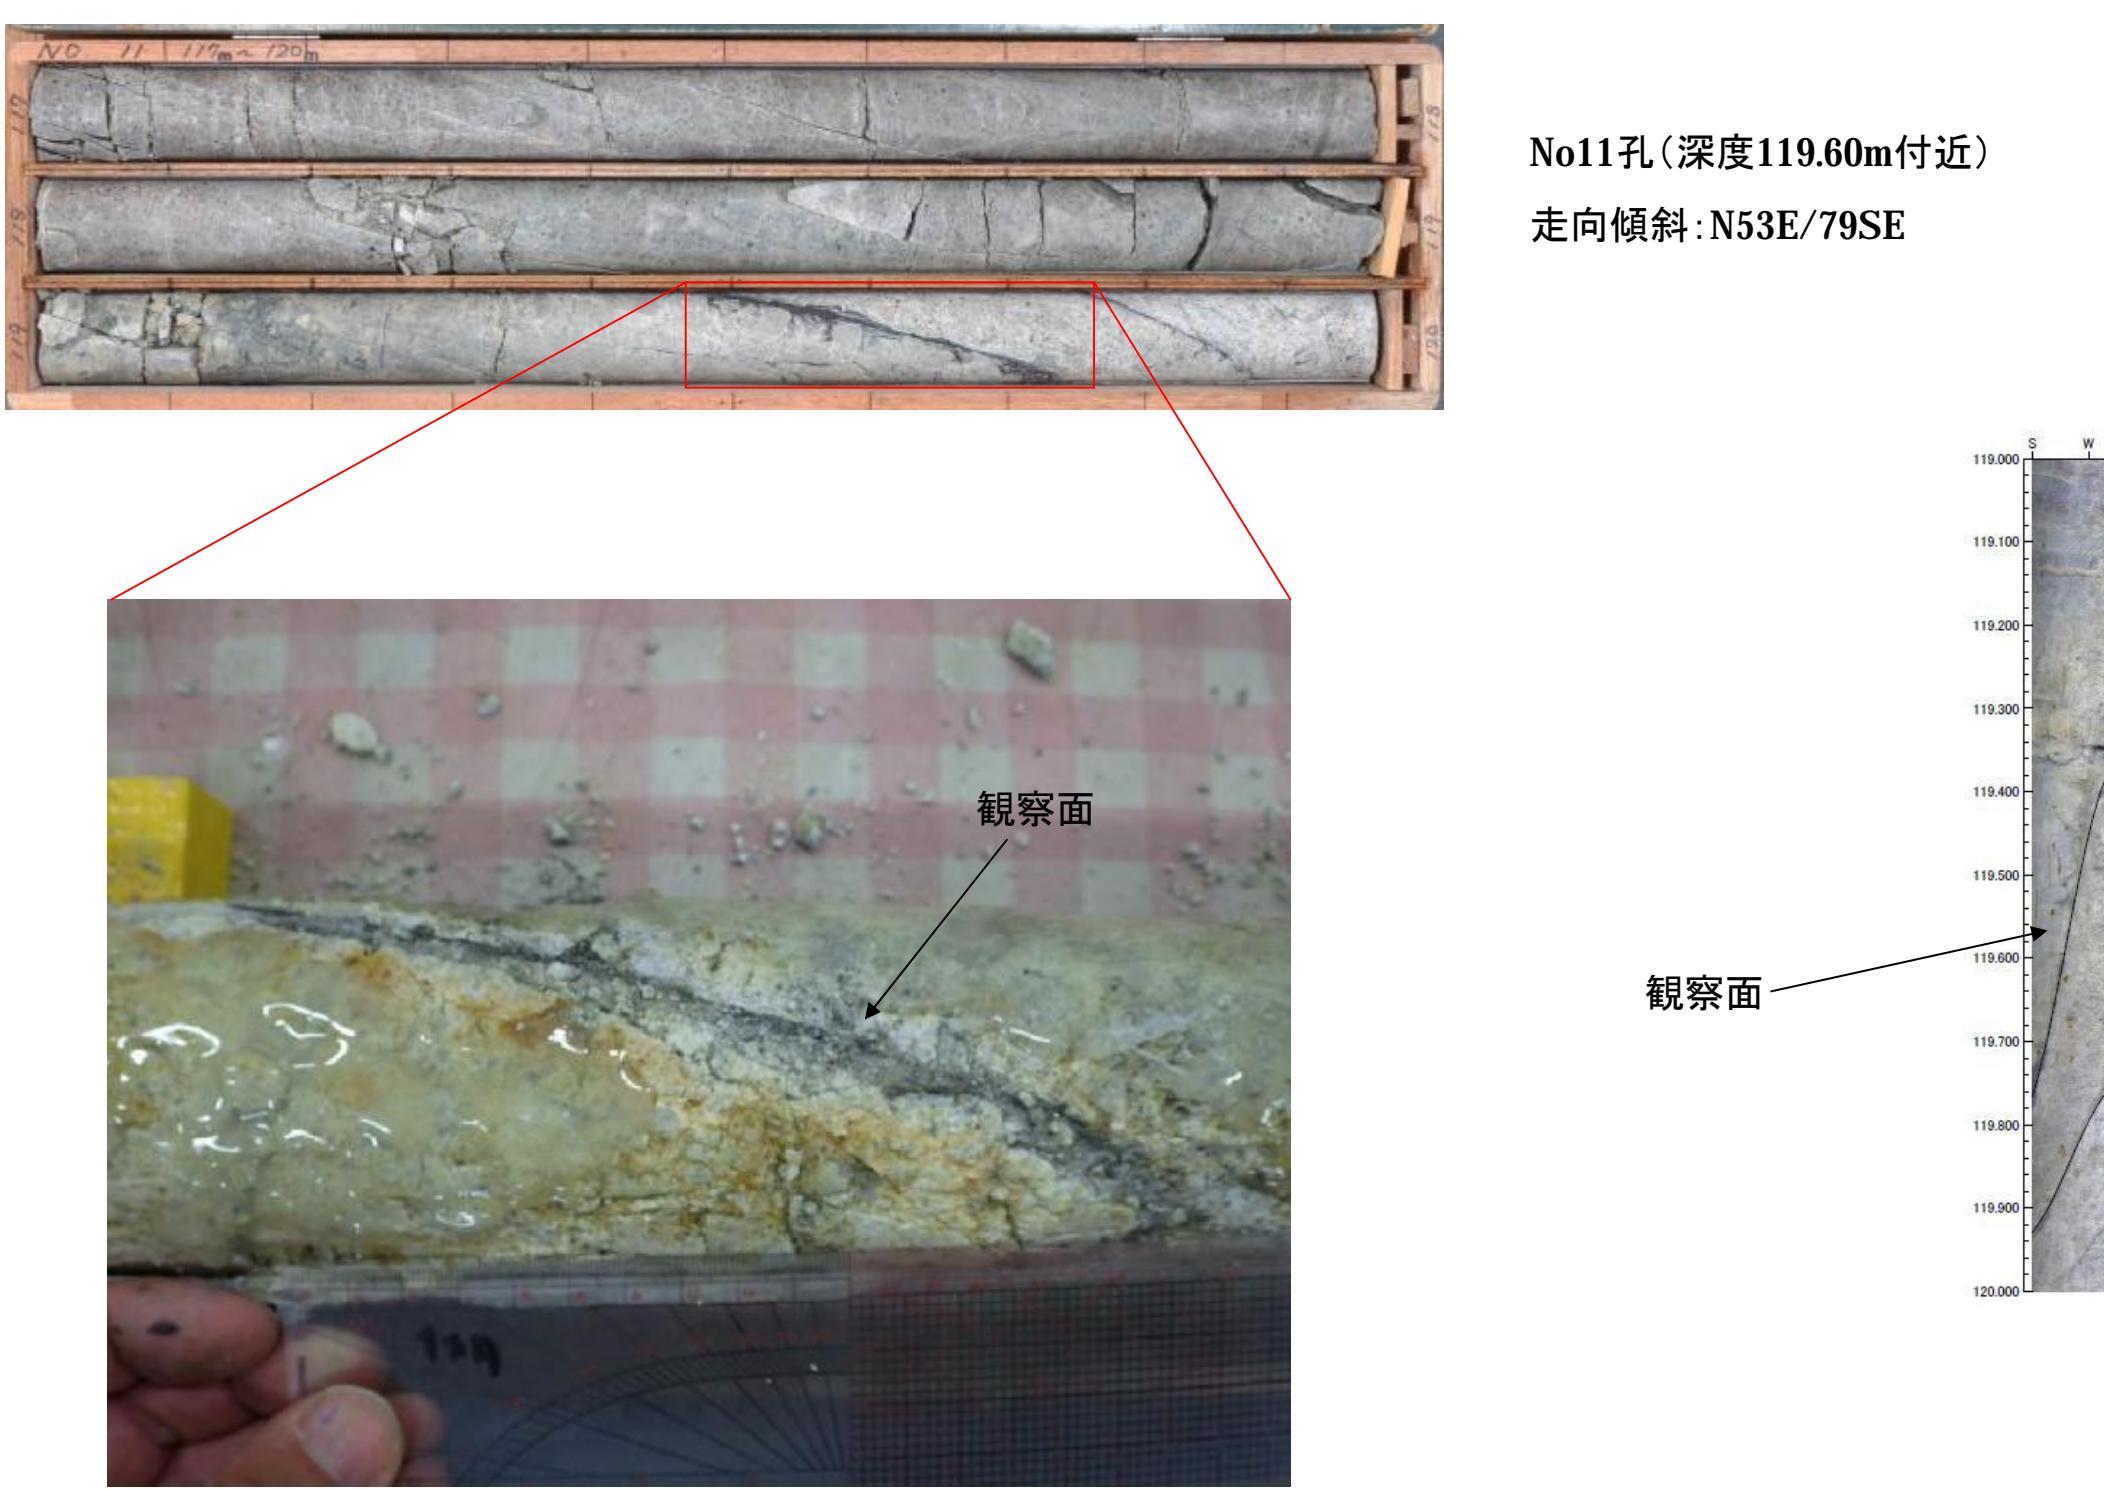
白色変質帯に挟まれた黒色脈。肉眼でも熱水変質 作用により形成された黄鉄鉱が確認できる。

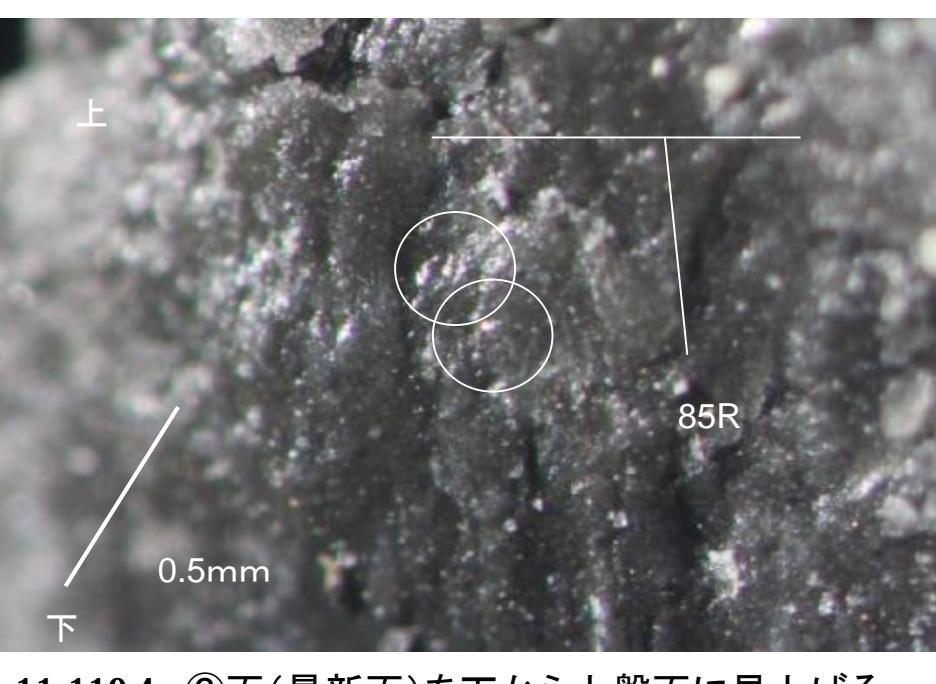
No.11 119.4m③面(最新面)を下から上盤面に見上げる。 新鮮な黄鉄鉱の粒とレイク90~85Lの条線。

黒色の主断層面内は4面に分けられ、③面がシャープで連続性も良い

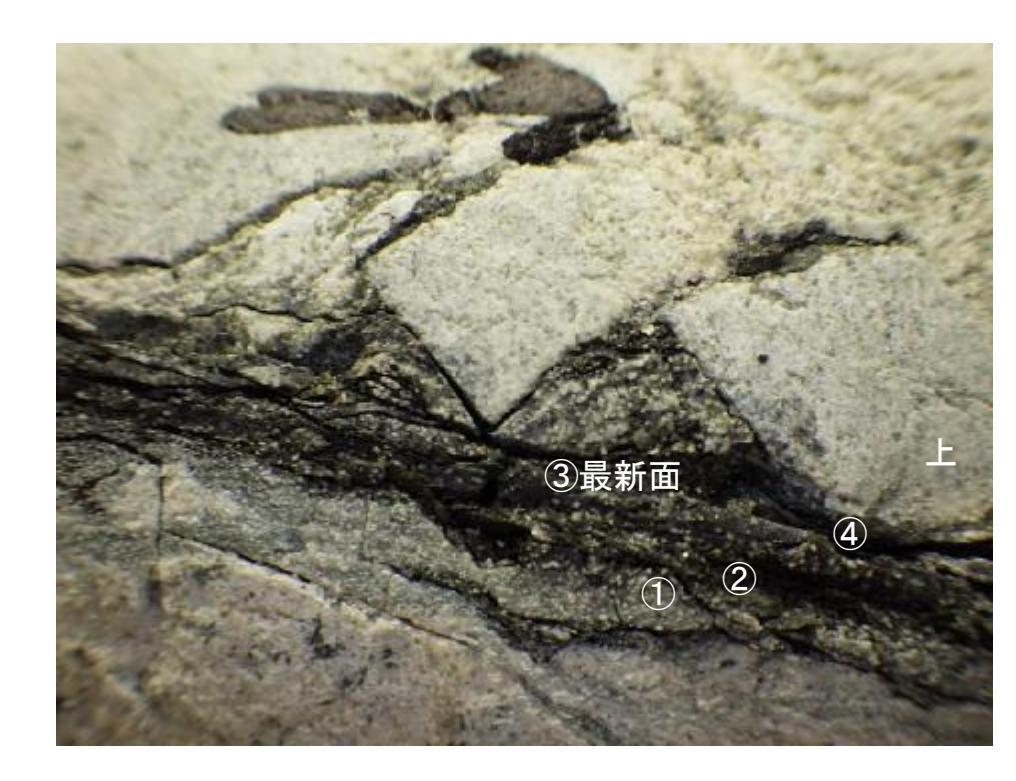
No11孔(深度119.60m付近) 走向傾斜:N53E/79SE

最新面の条線観察結果

・上盤を下から見てレイク90~85R

F-M3-9破砕帯の最新面形成後に熱水変質を受け、 その後、破砕帯は動いていないと評価する。
