美浜発電所敷地内破砕帯の追加調査 --最終報告--

平成25年7月31日

関西電力株式会社

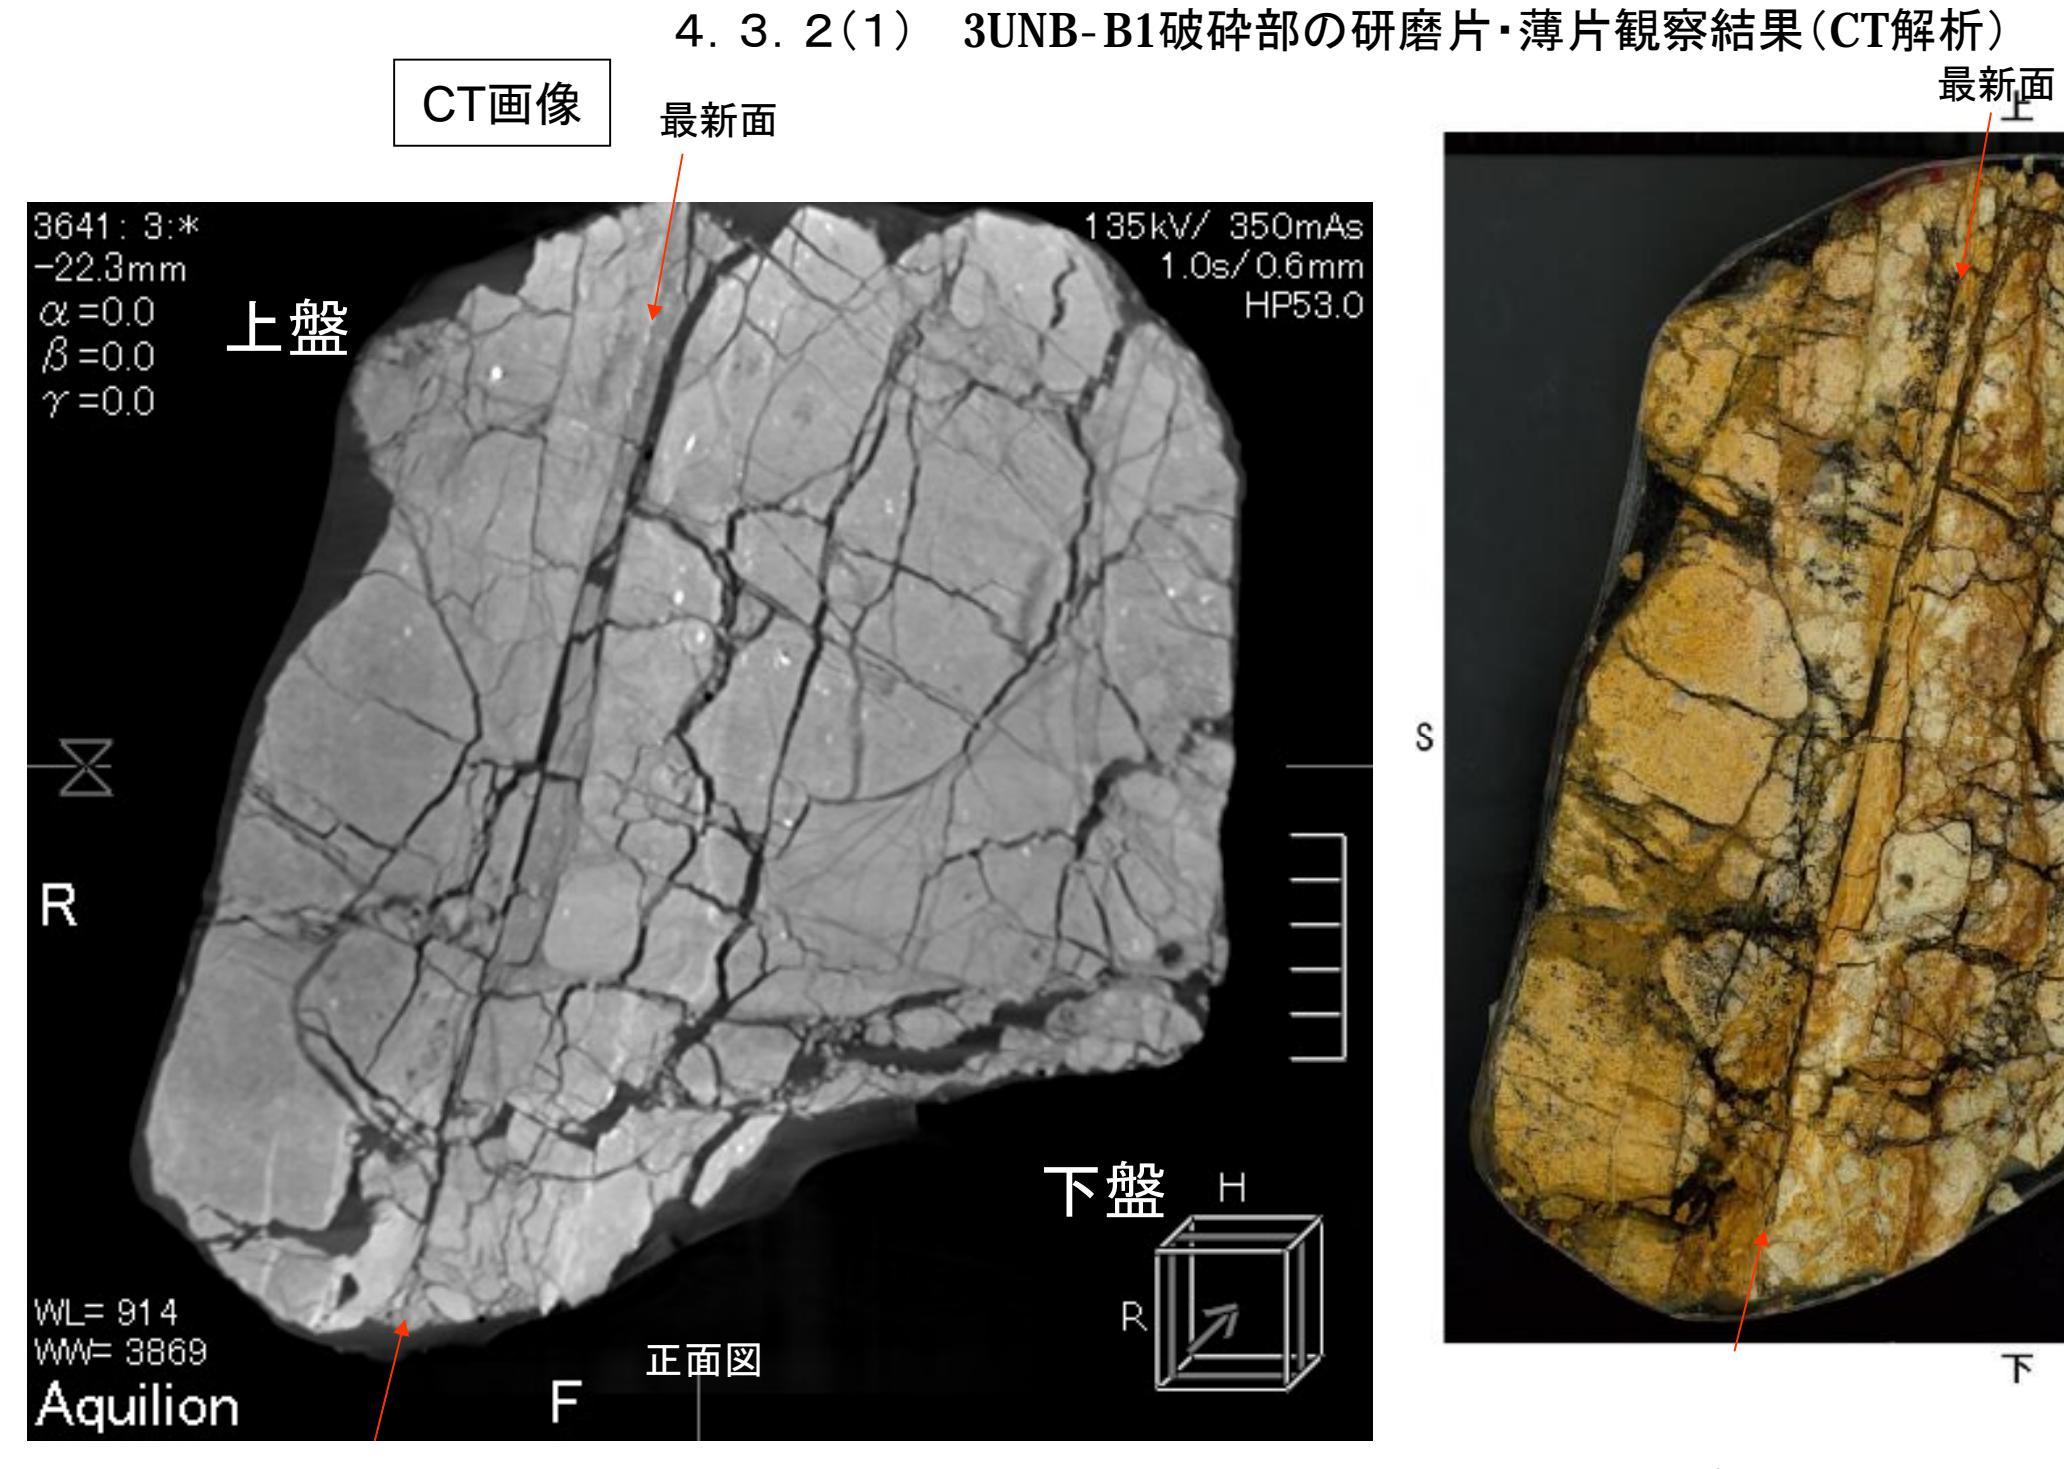
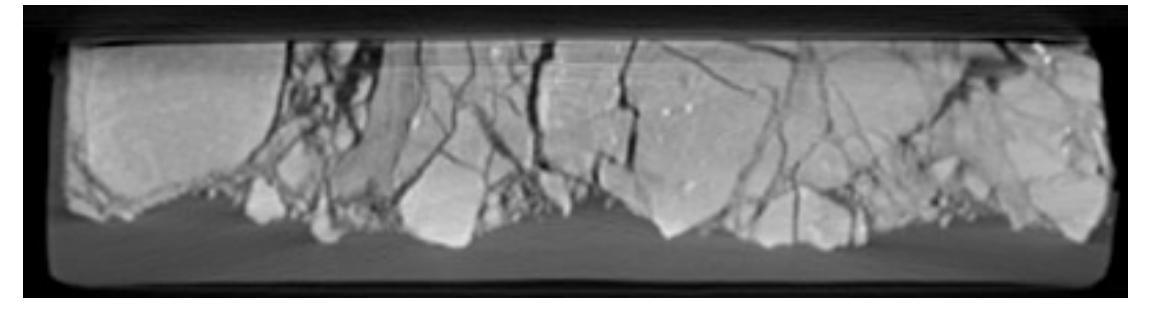
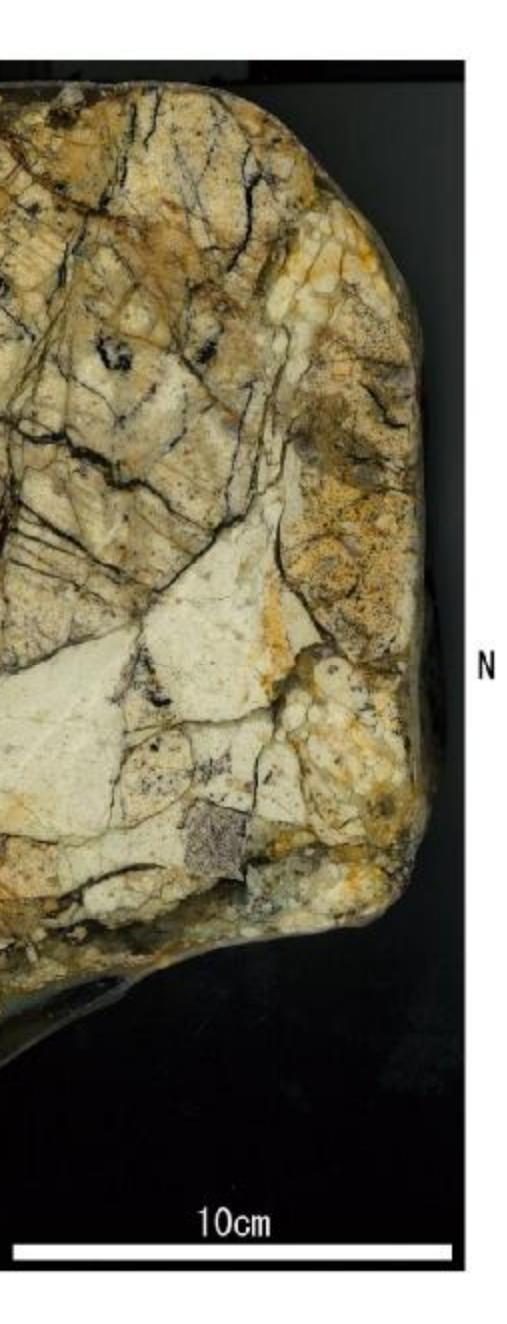
・最新面と接する粘土上面にレイク70Lと 80Rの条線が認められる。

ブロックサンプル1を用いて研磨片・薄片を作成した。 CT画像により最新面を判読した。

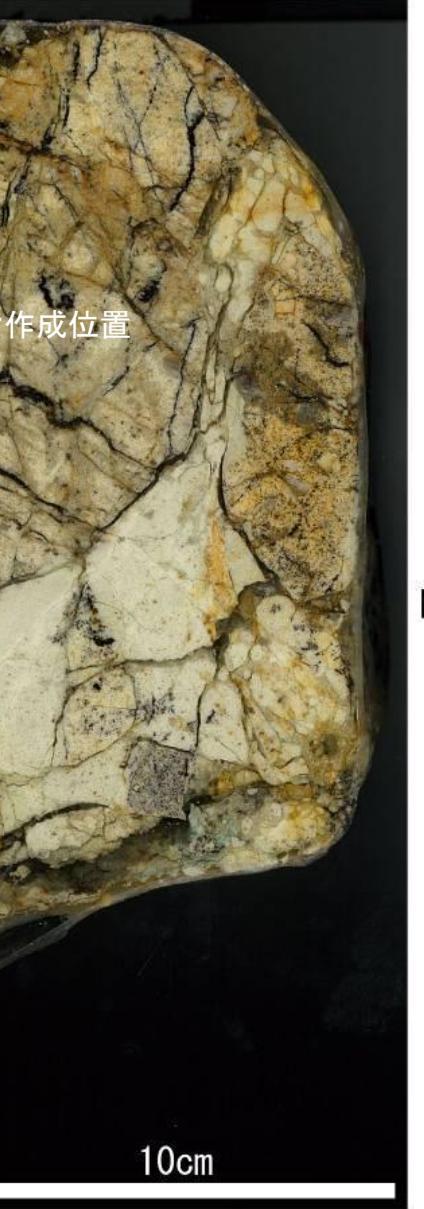
複合面構造と変形構造(σ)に基づくと、最新面の変位センスは正断層成分である。

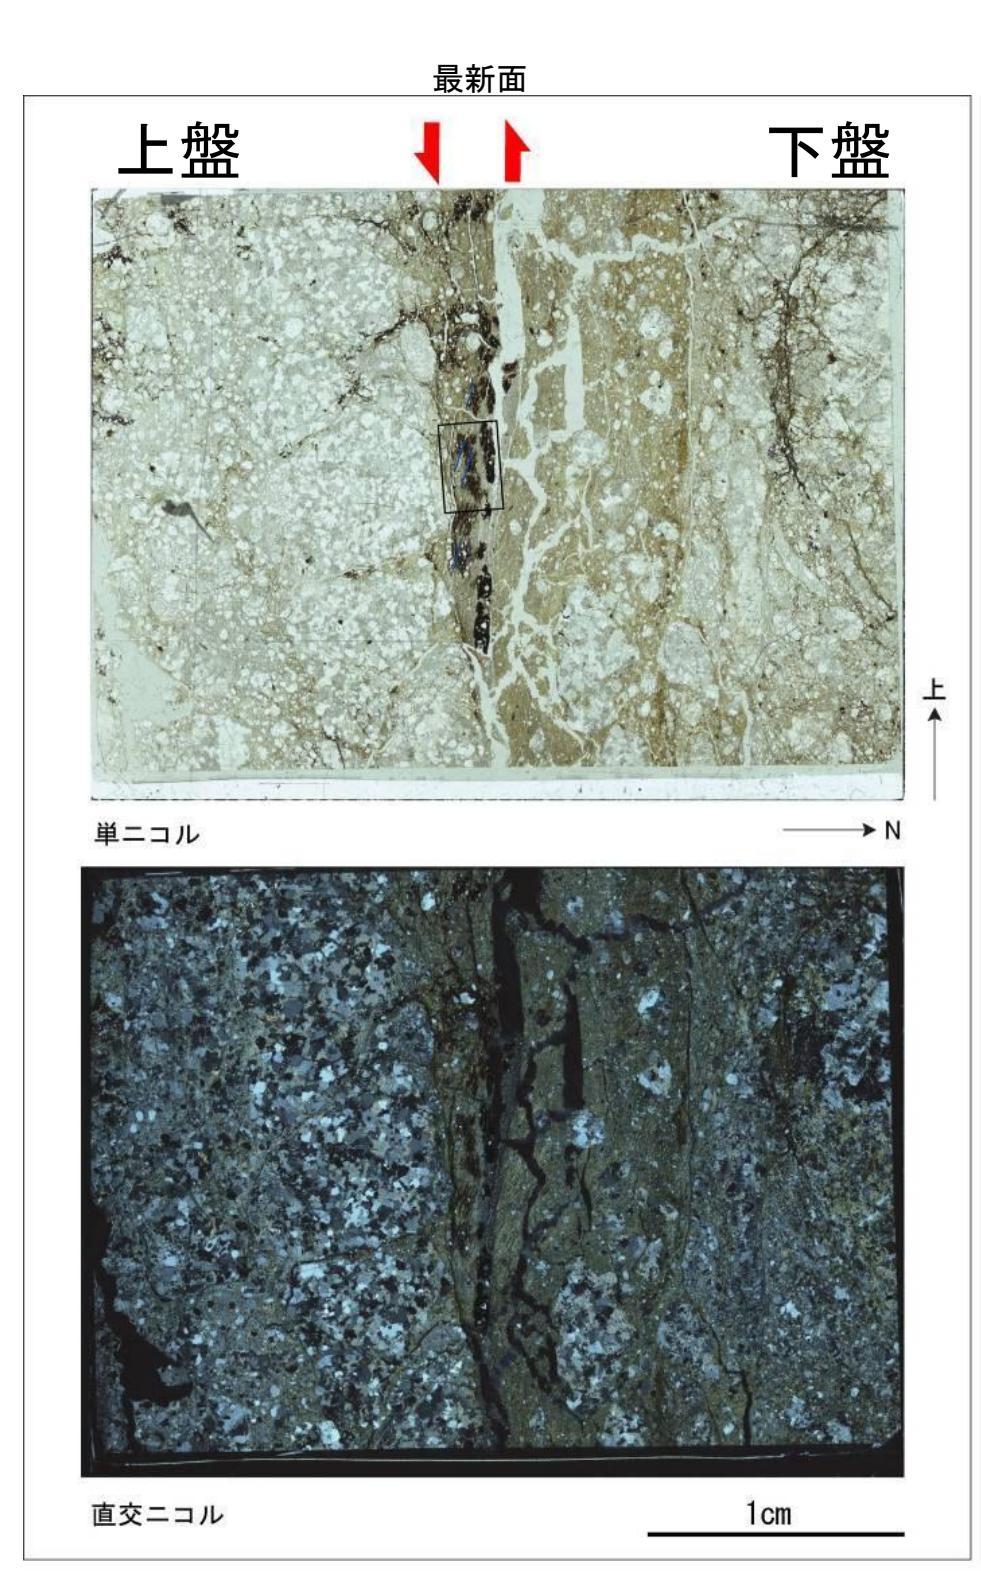
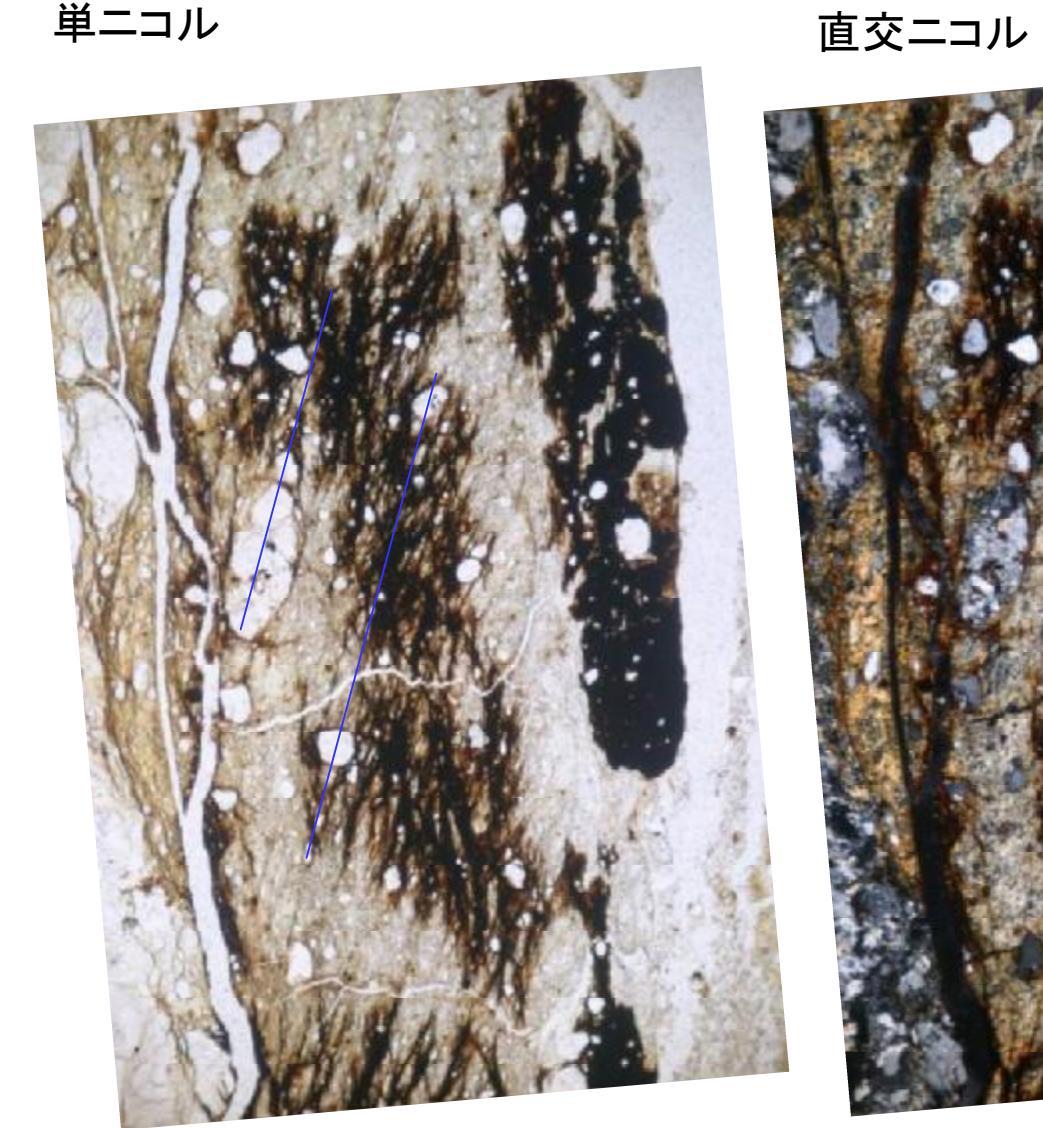
4.3.2(3) 3UNB-B1破砕部の研磨片·薄片観察結果(薄片観察)

鏡下では最新面に正断層成分 の複合面構造が確認される。

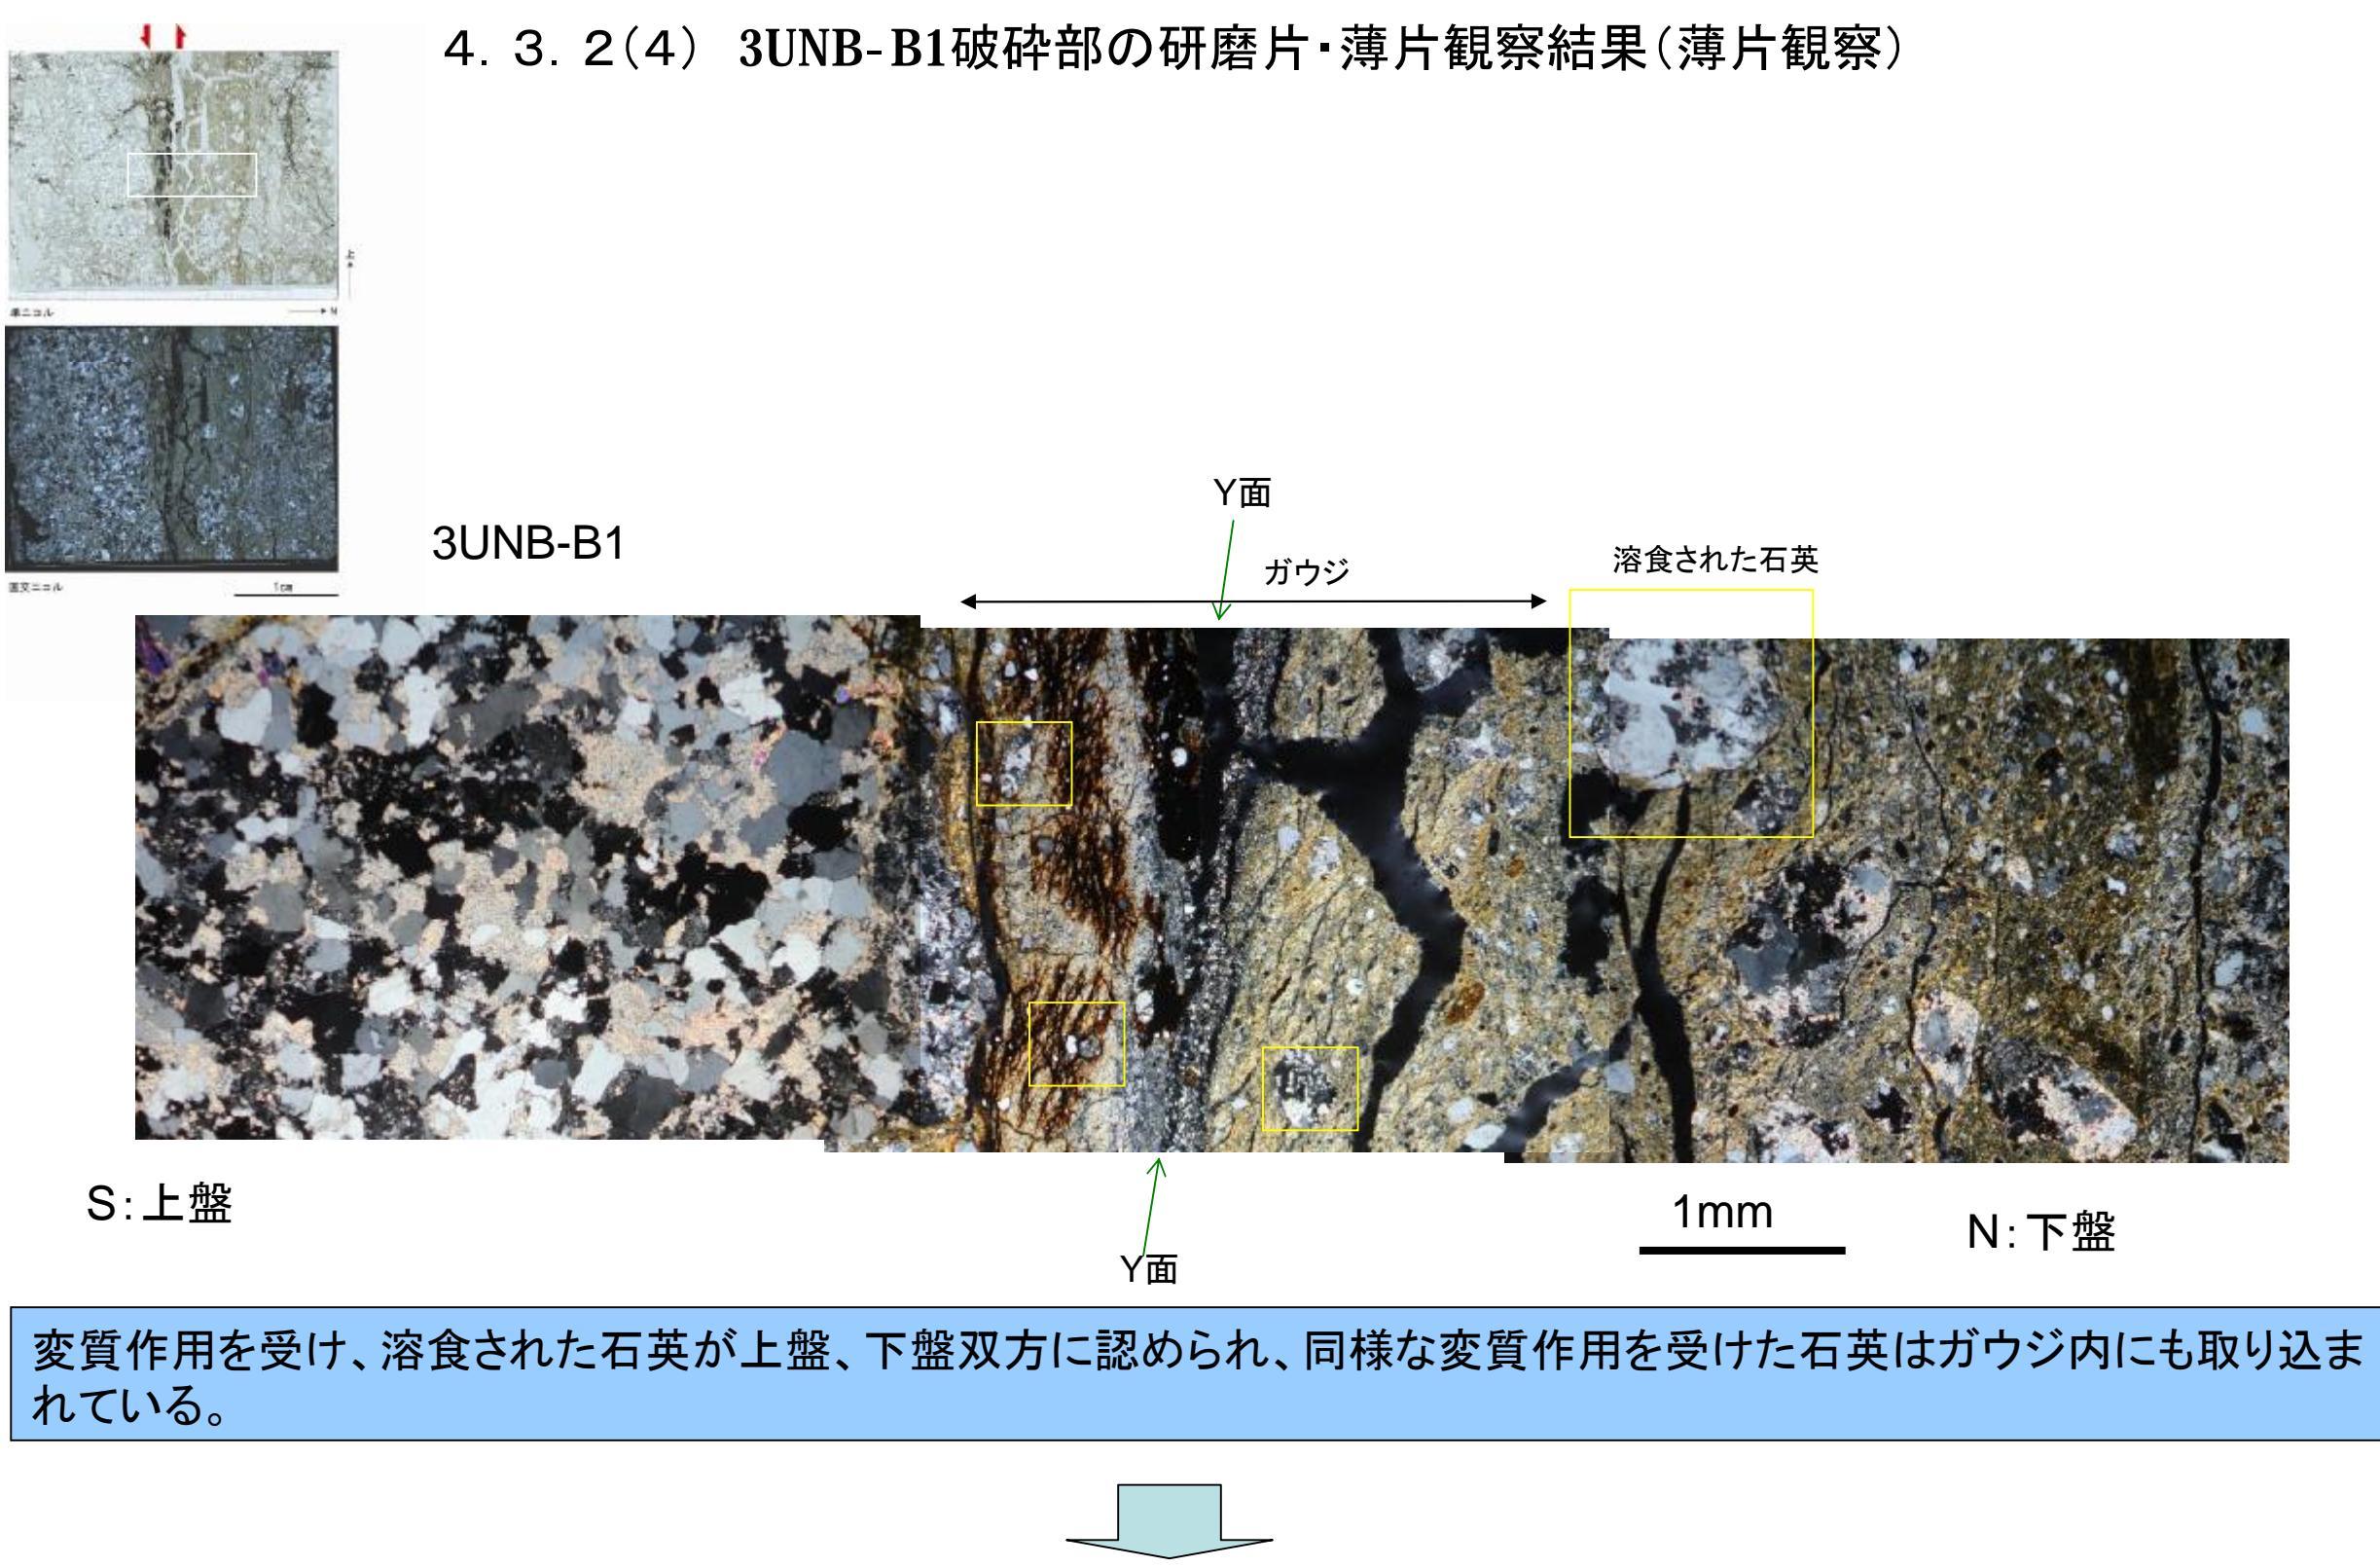
変質作用を受けた後、破砕帯が動いた可能性があると判断。

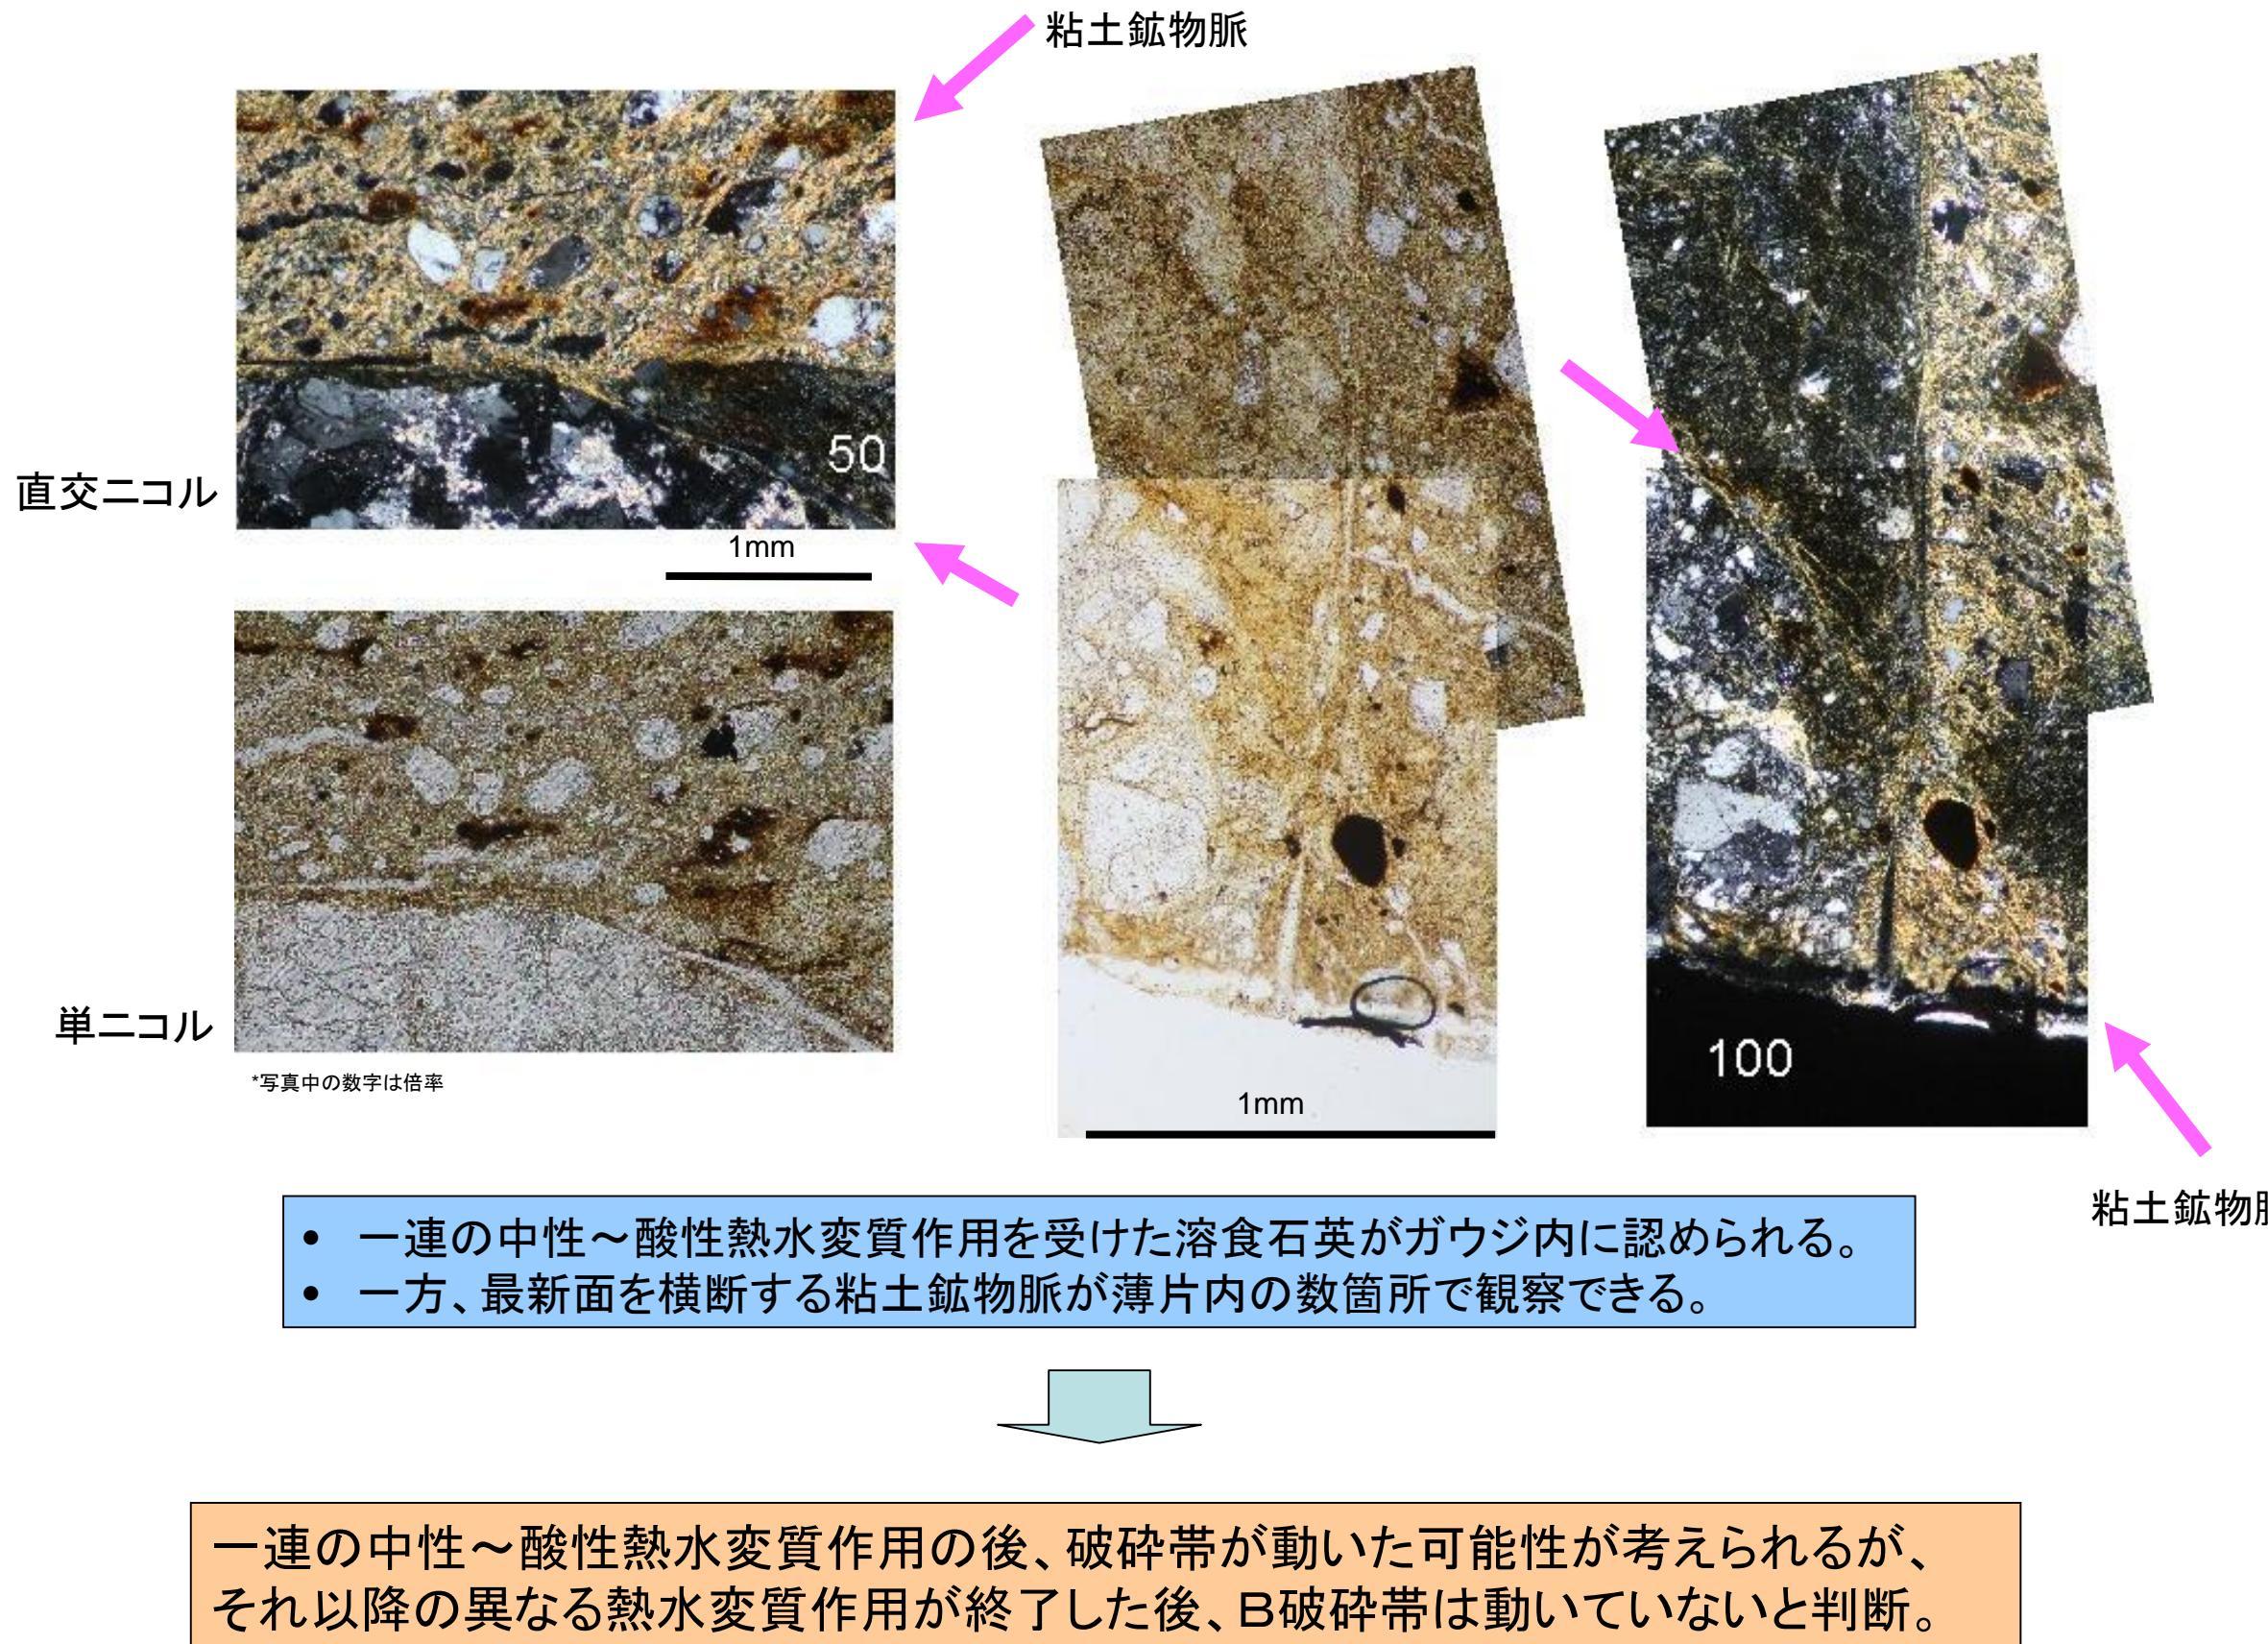
4.3.2(5) 3UNB-B1破砕部の研磨片·薄片観察(薄片観察)

粘土鉱物脈

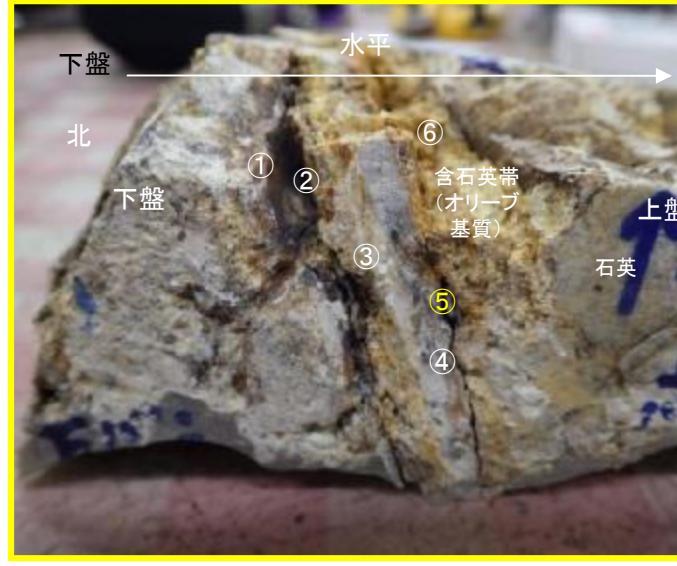
①面は凸凹。⑤面(最新面)がシャープで剝がれ易い。⑥面は 軟質茶褐色粘土を含むが連続性に欠く。上盤側に石英が濃 集。石英脈の名残り。

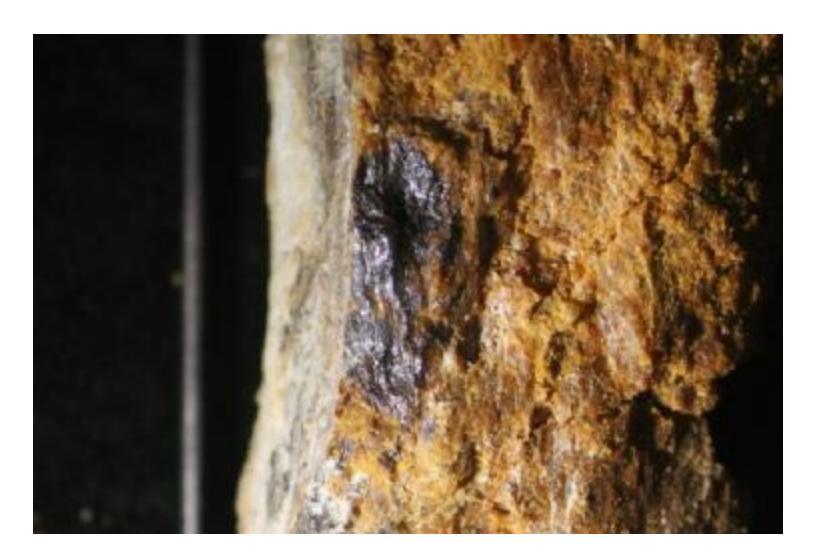
下盤を見下ろす。⑤面(軟質褐色粘土)内には鉛直方向 に明瞭な条線が認められる(一部をSEM用チップに採 用)。

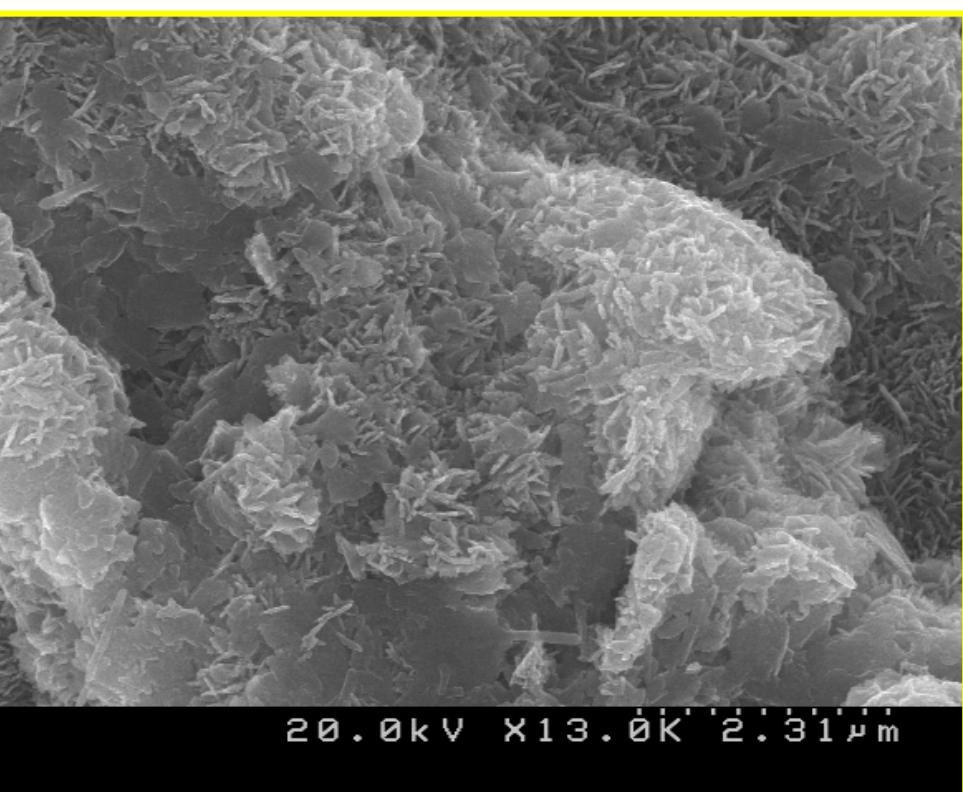
条線を拡大。自形結晶(スメクタイト)が埋める。

最新面の鉛直条線全面に網目状の自形のスメクタイトが生成し、破砕を受けた組織は認められない。

スメクタイトを晶出させた変質作用後、破砕帯は動いていないと判断。

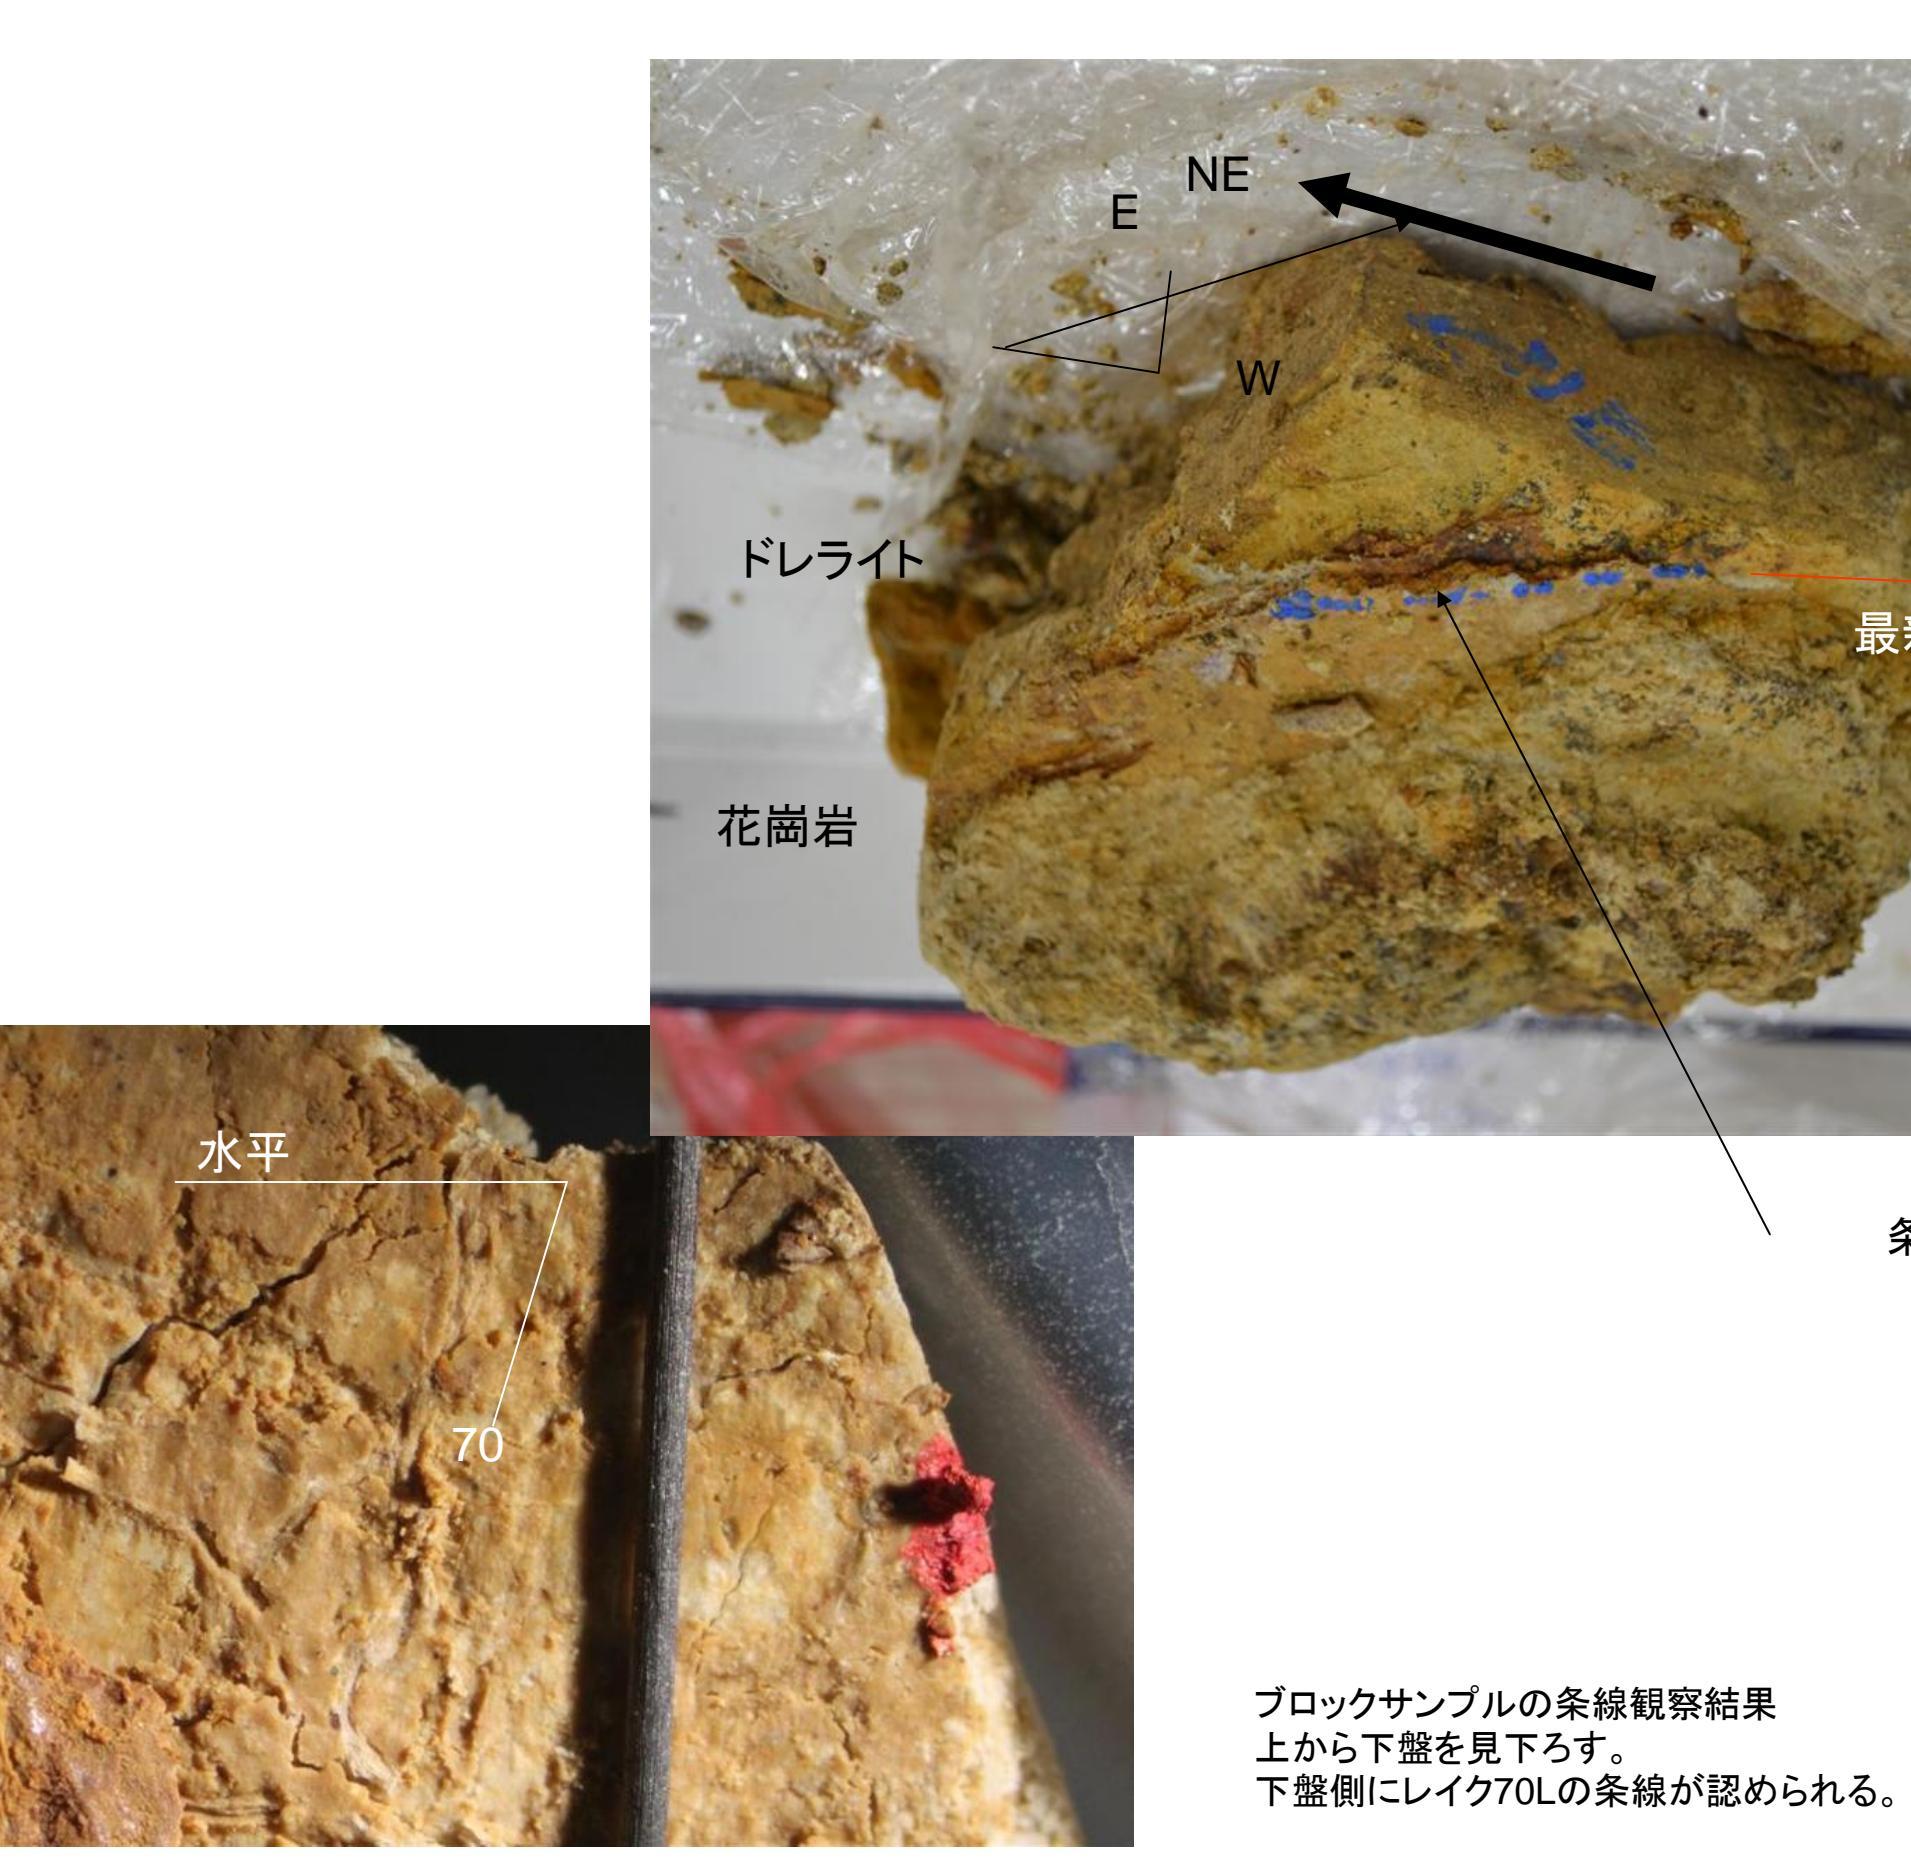
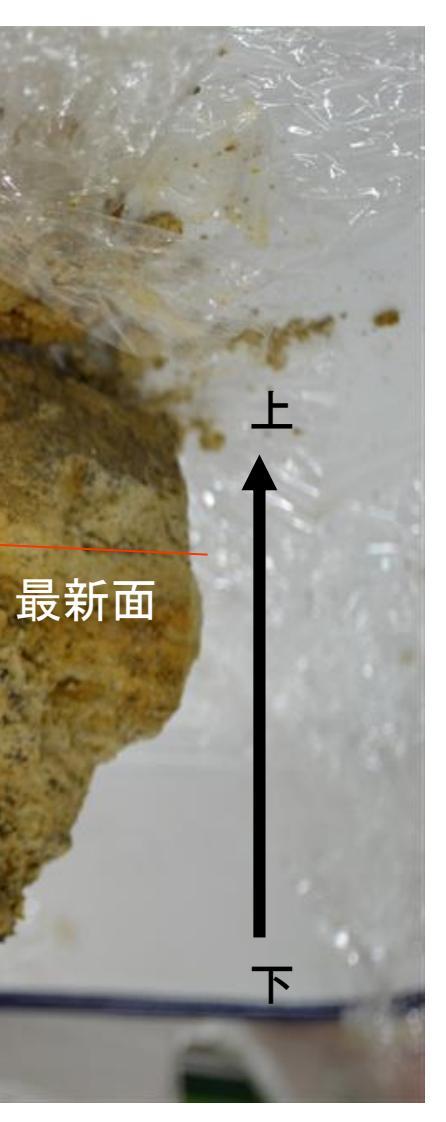
4.3.4(4) 3UT-B1破砕部の条線観察結果

最新面と接する粘土上面にレイク60Lの条線が認められる。
