美浜発電所敷地内破砕帯の追加調査 --最終報告--

平成25年7月31日

関西電力株式会社

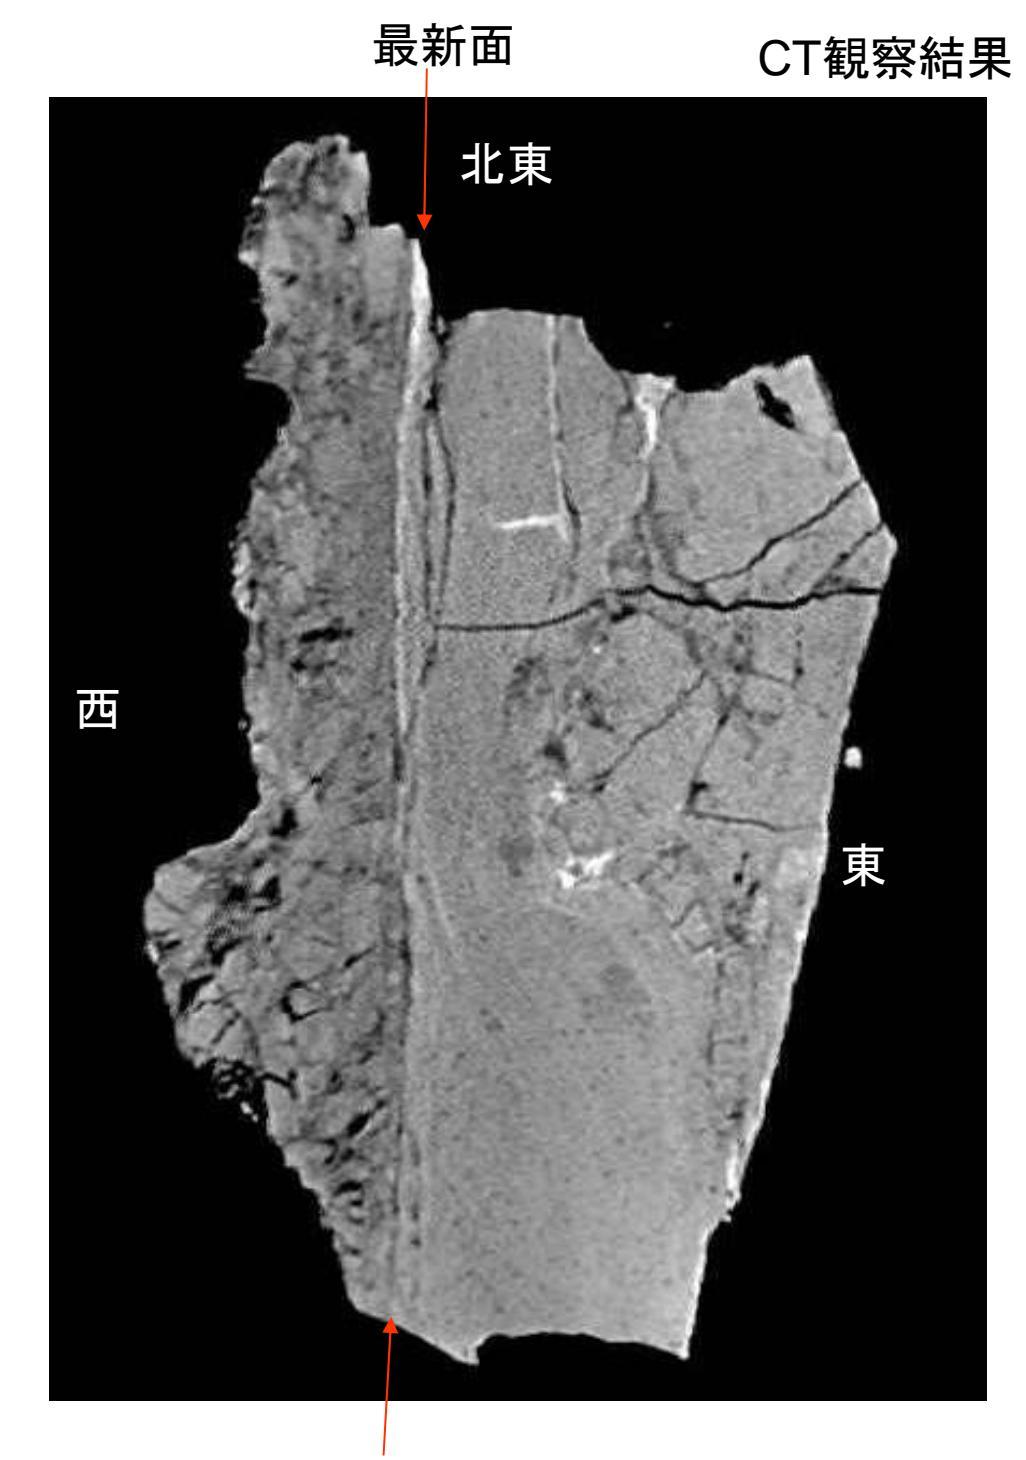
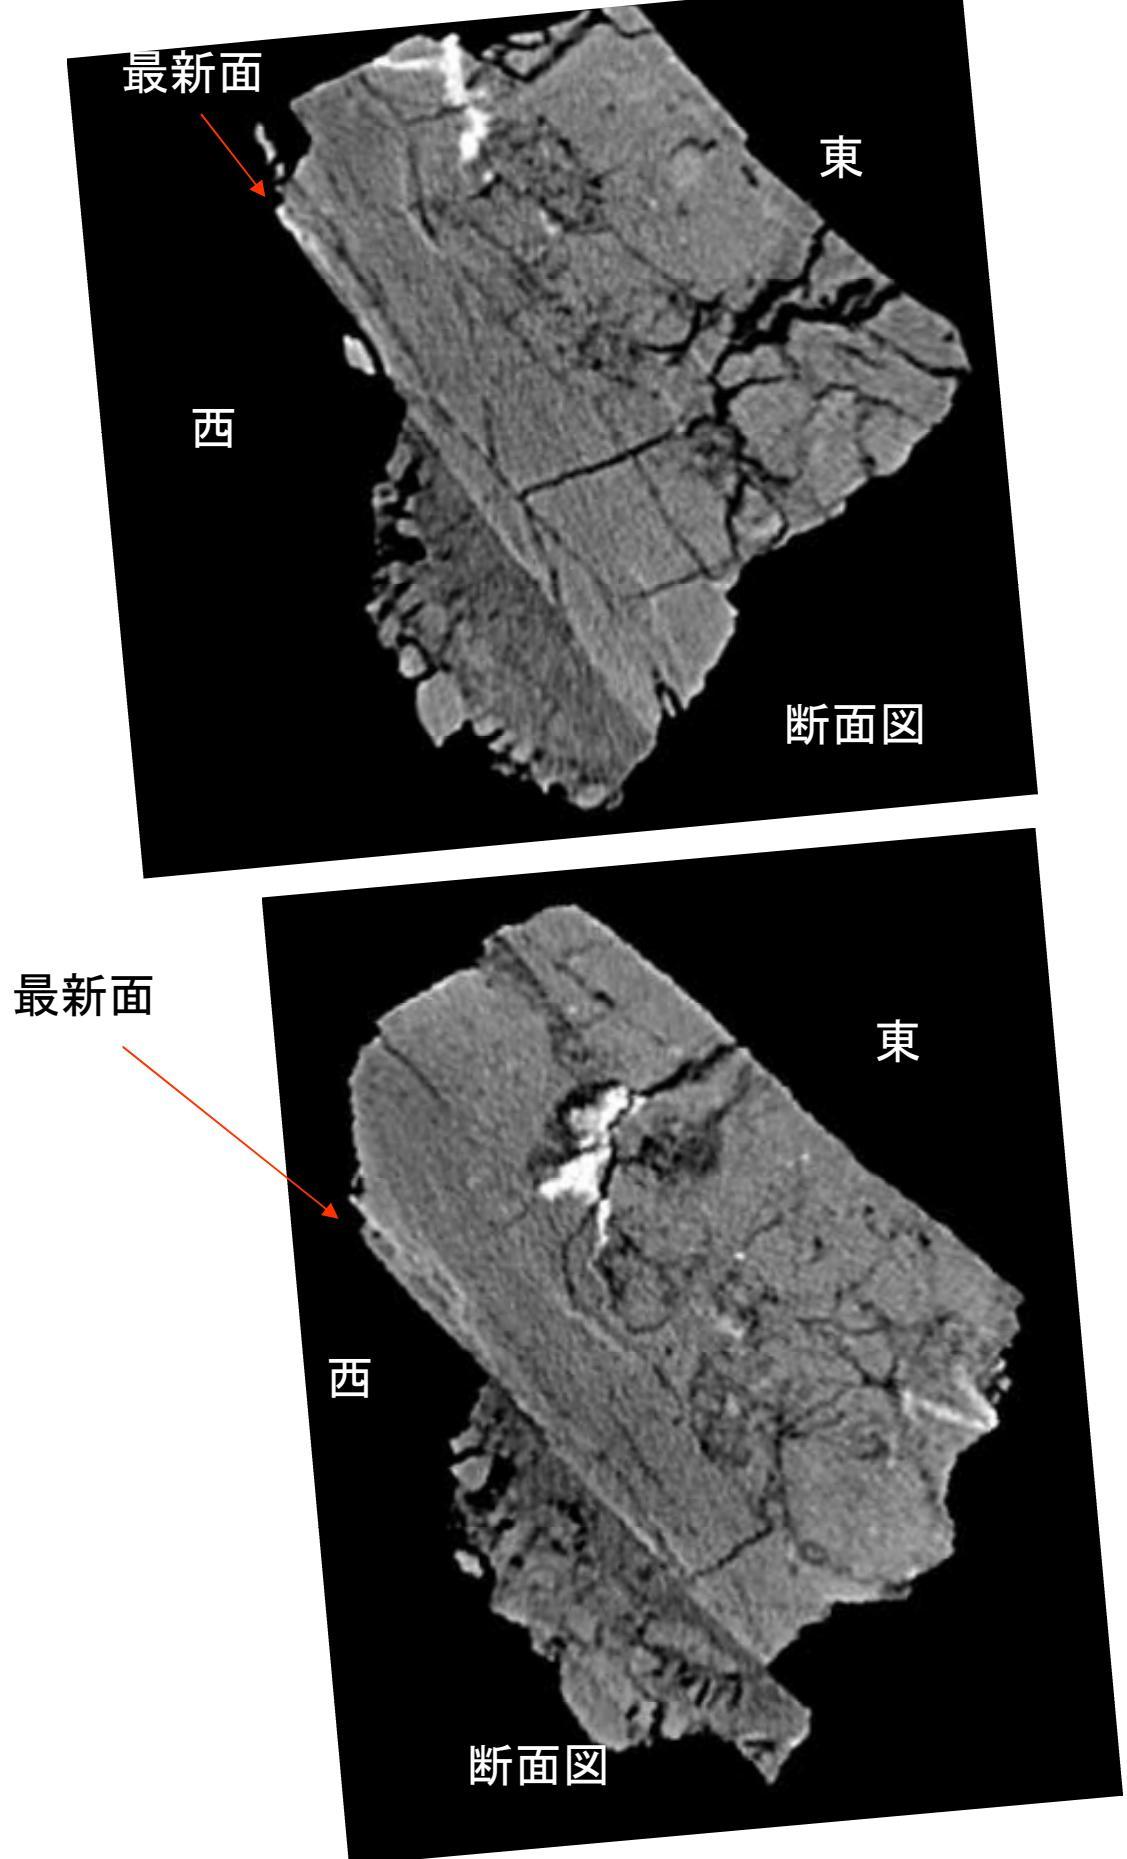
3UT-B1ブロックCT画像 走向傾斜:N45E/73SE

CT画像により最新面を判読した。

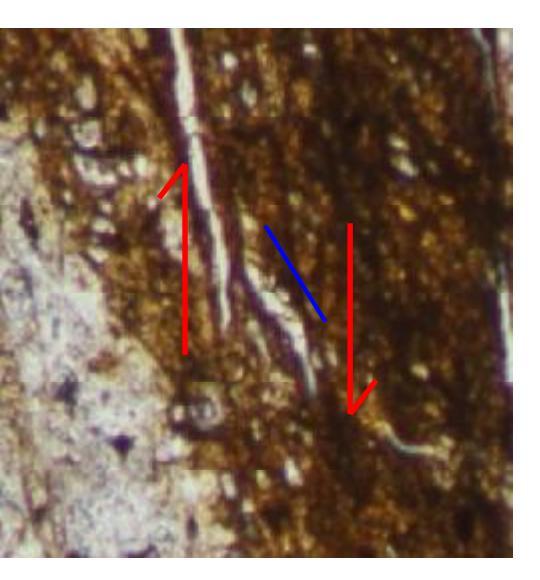
(×100、鉛直)

鏡下では、正断層成分が 認められる。

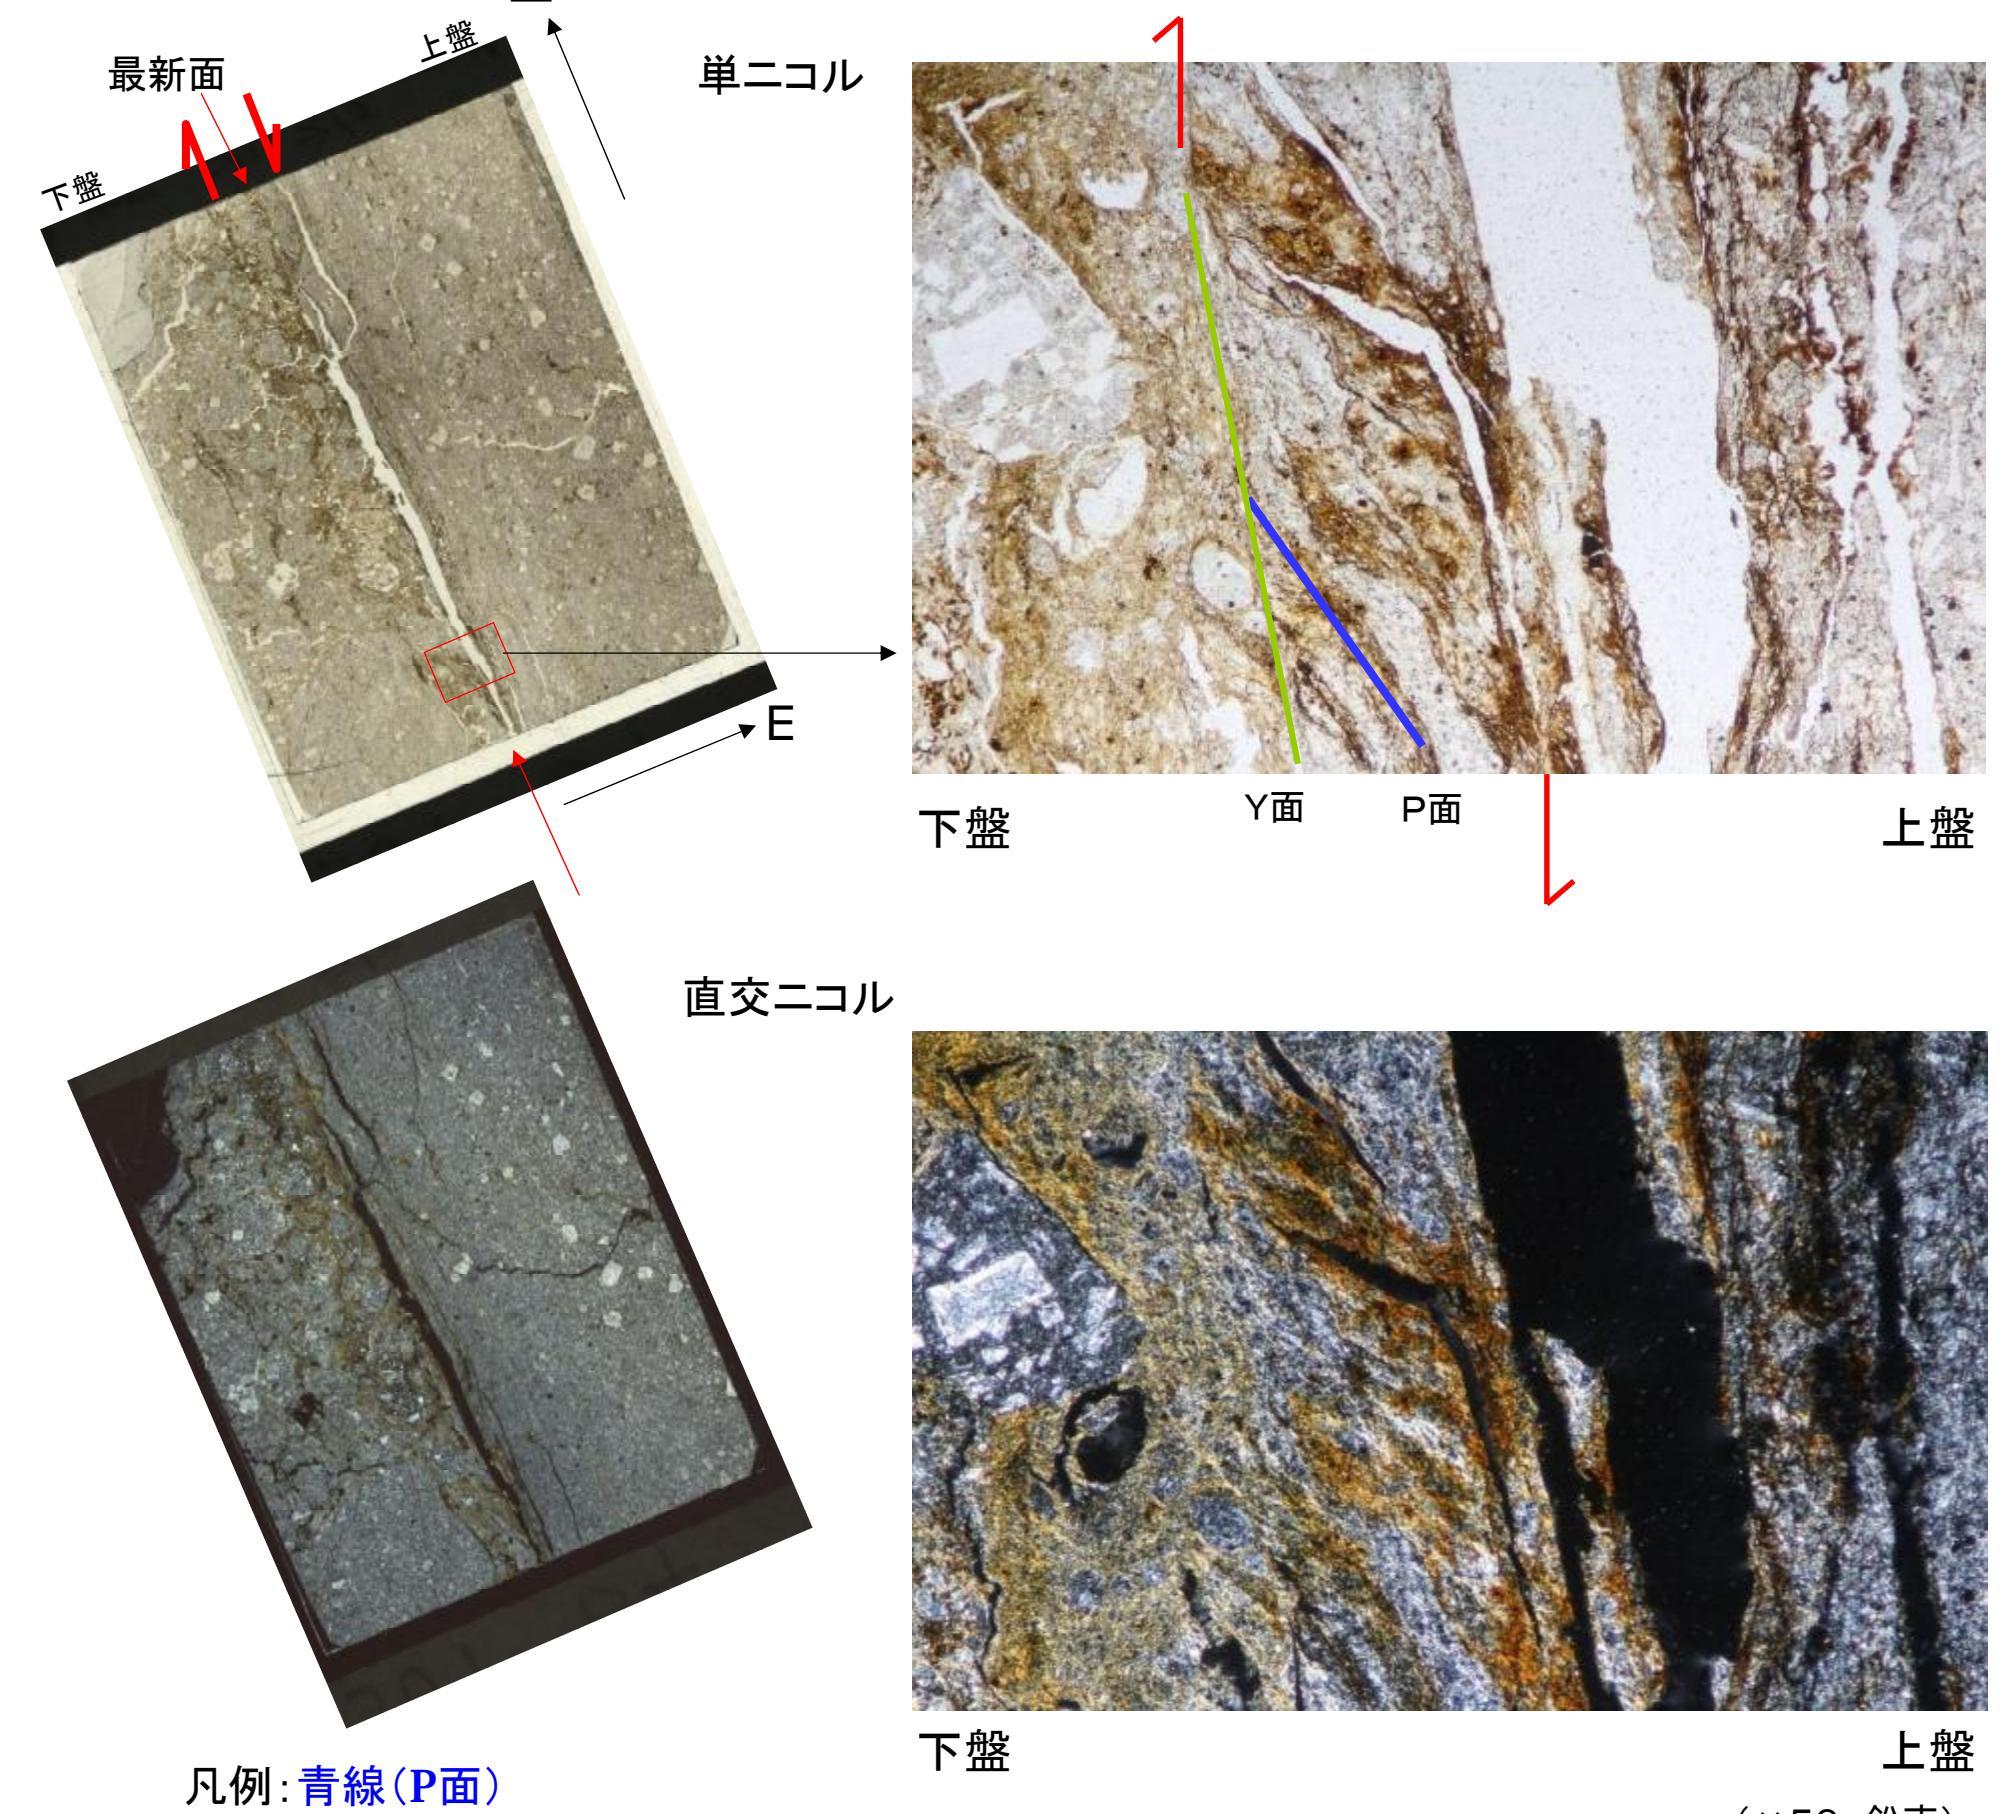
(×50、鉛直)

鏡下では、正断層成分を 示唆する複合面構造が 認められる。 4.3.5(5) 3UT-B1破砕部の研磨片·薄片観察結果(薄片観察)

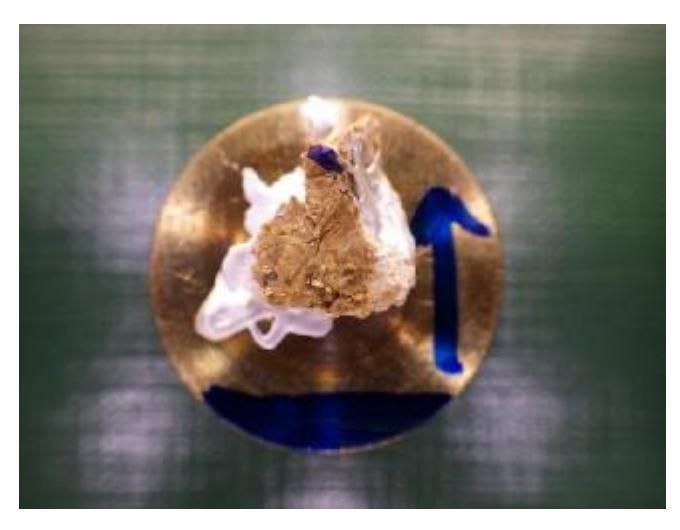
①面、下盤表面を見下ろす。

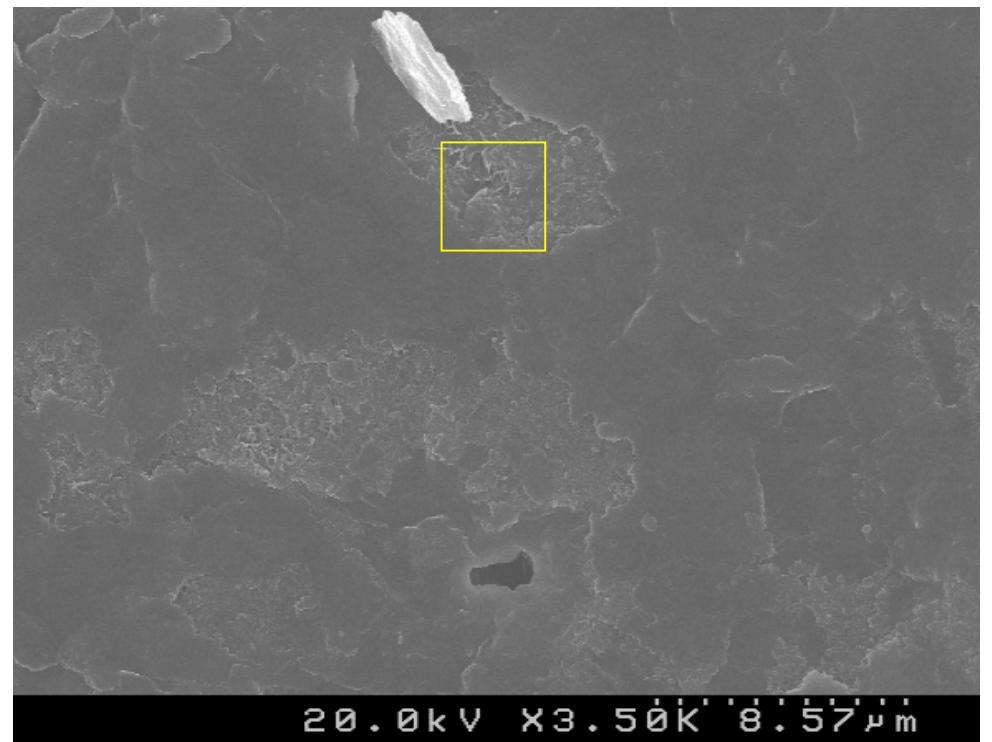
ドレライトとの境界(最新面①)。

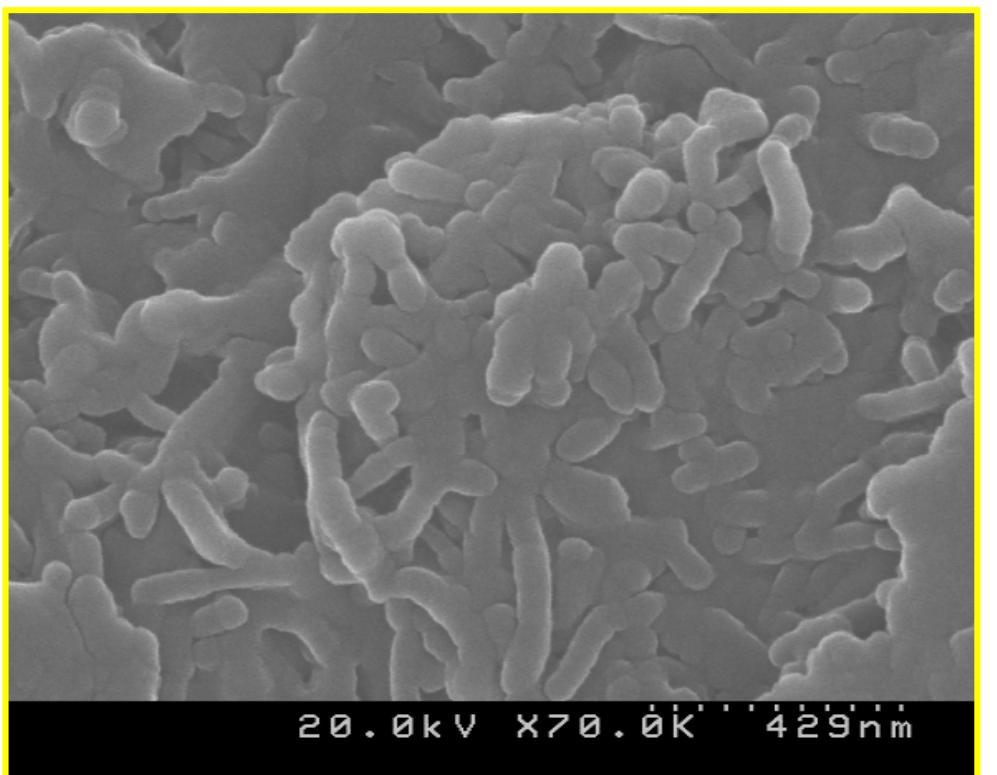
結晶面は発達していない非晶質沈殿物。熱水から沈殿。

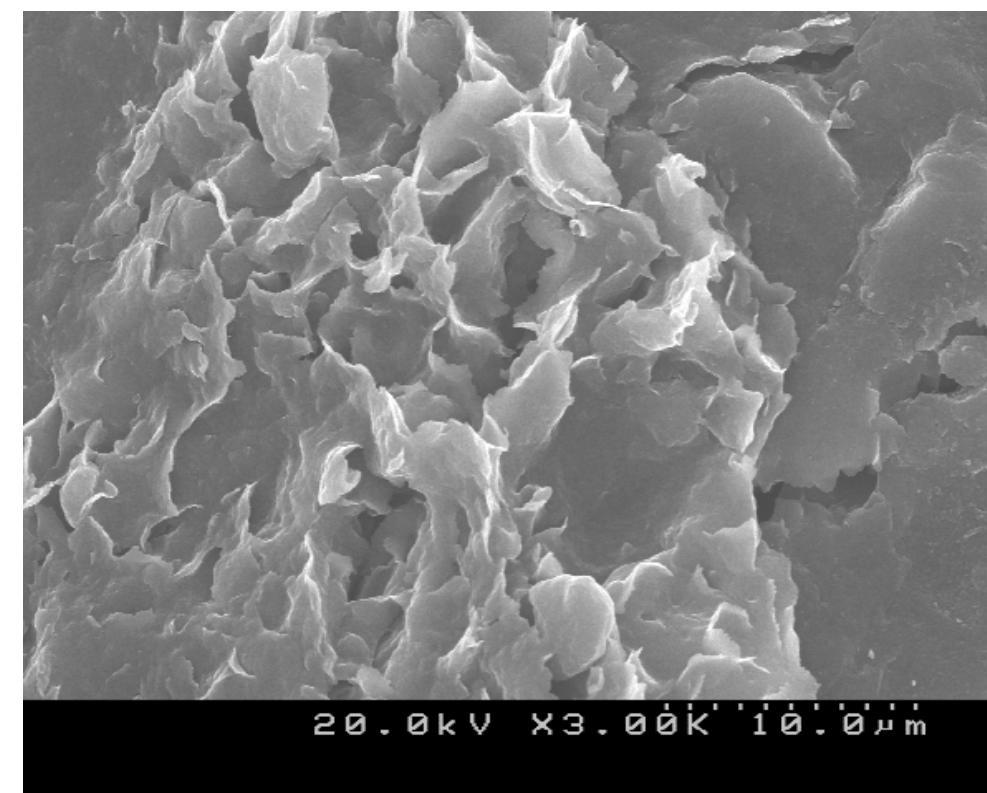
網目状のスメクタイト

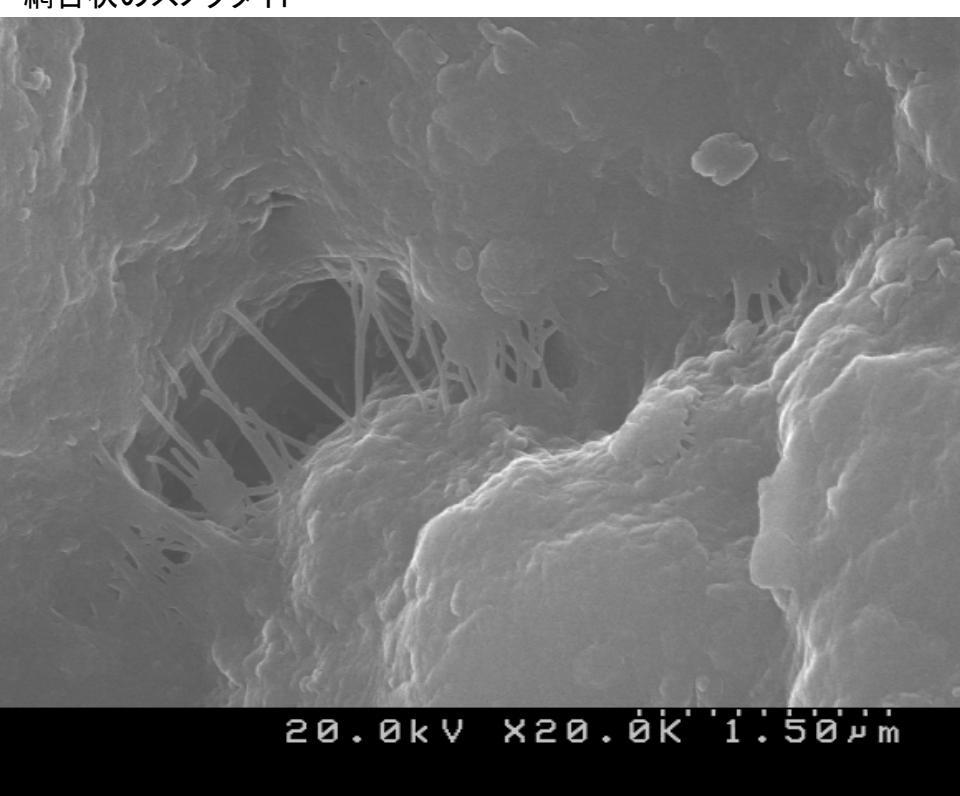
穴には繊維状の沸石(モルデナイト)も生成。ドレライト直近ではアル カリ熱水変質の痕跡も認められる。

スメクタイト、沸石を晶出させた変質作用後、破砕帯は動いていないと判断。

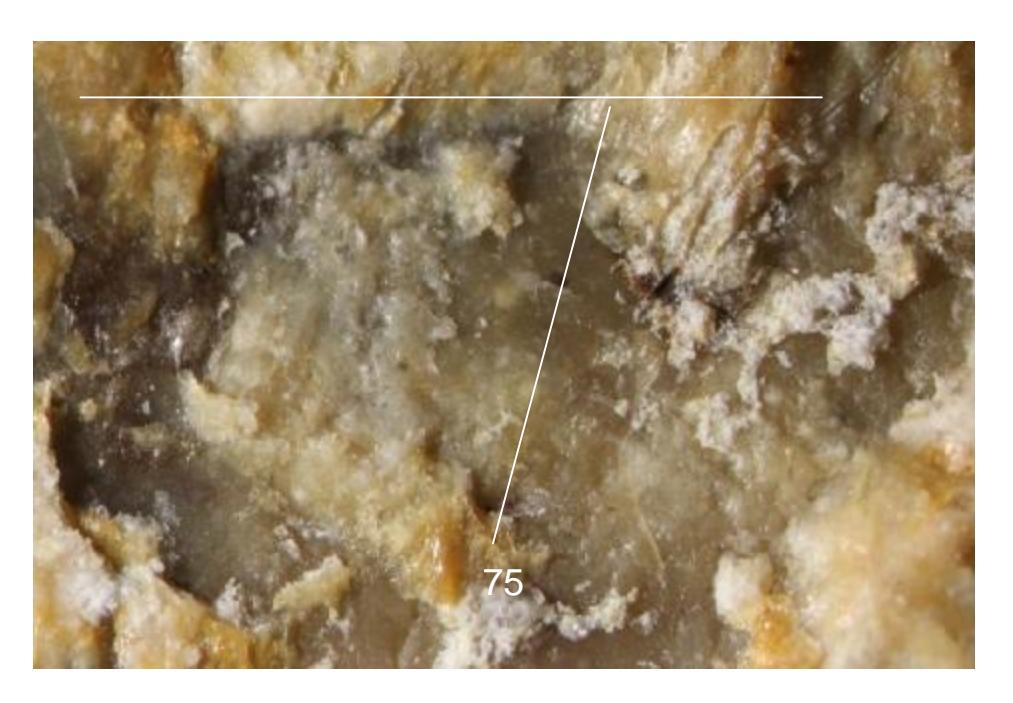
No4孔(深度22.4m付近) 走向傾斜:N37E/64SE

・下盤を上から見てレイク75L ・センスは不明

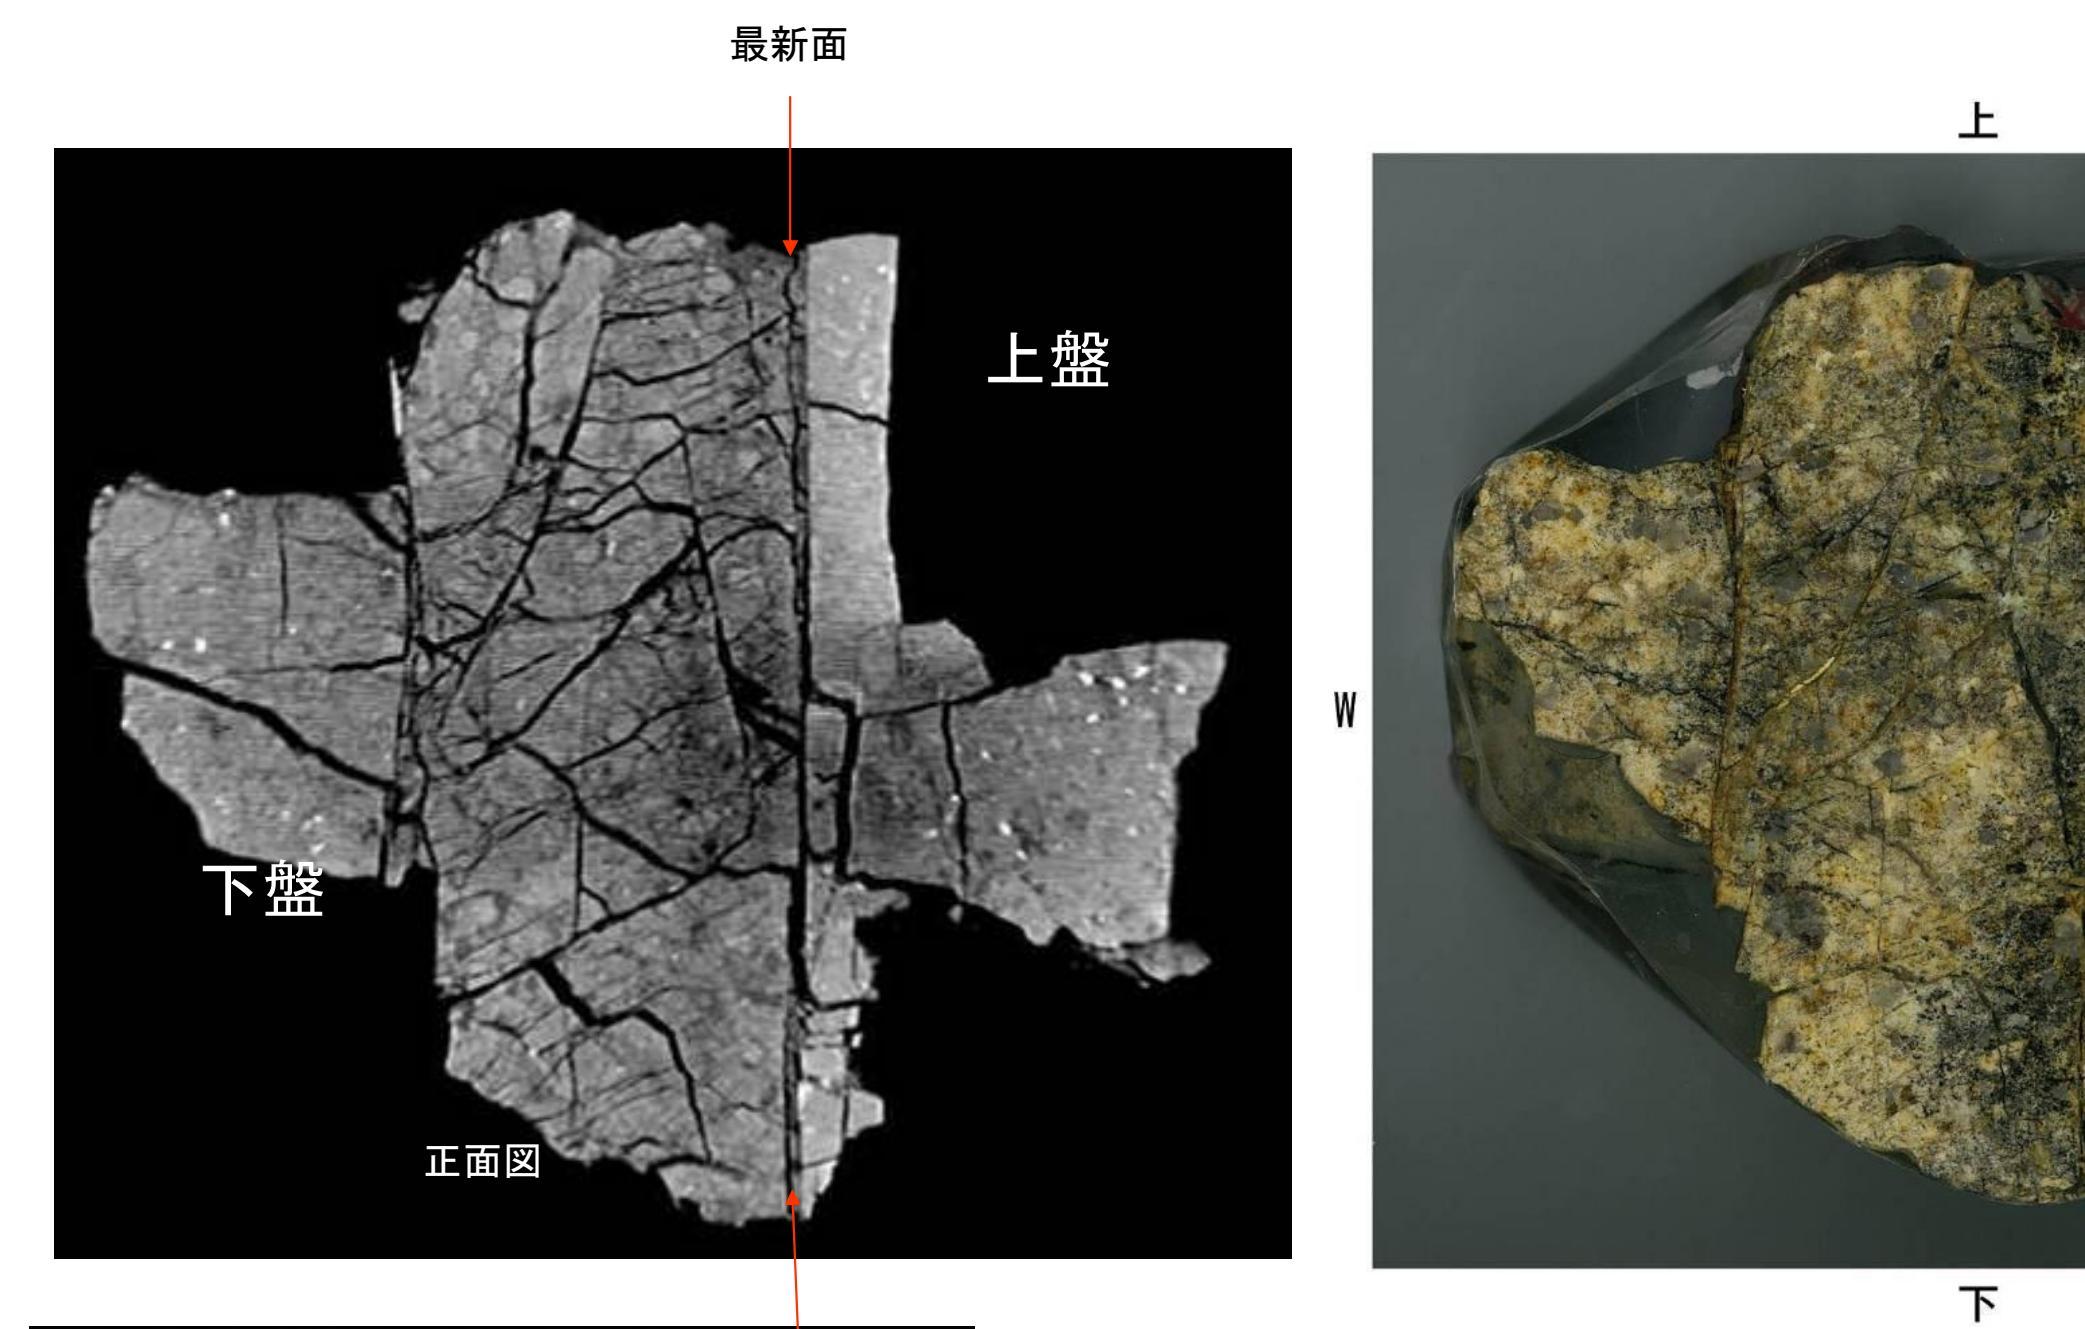
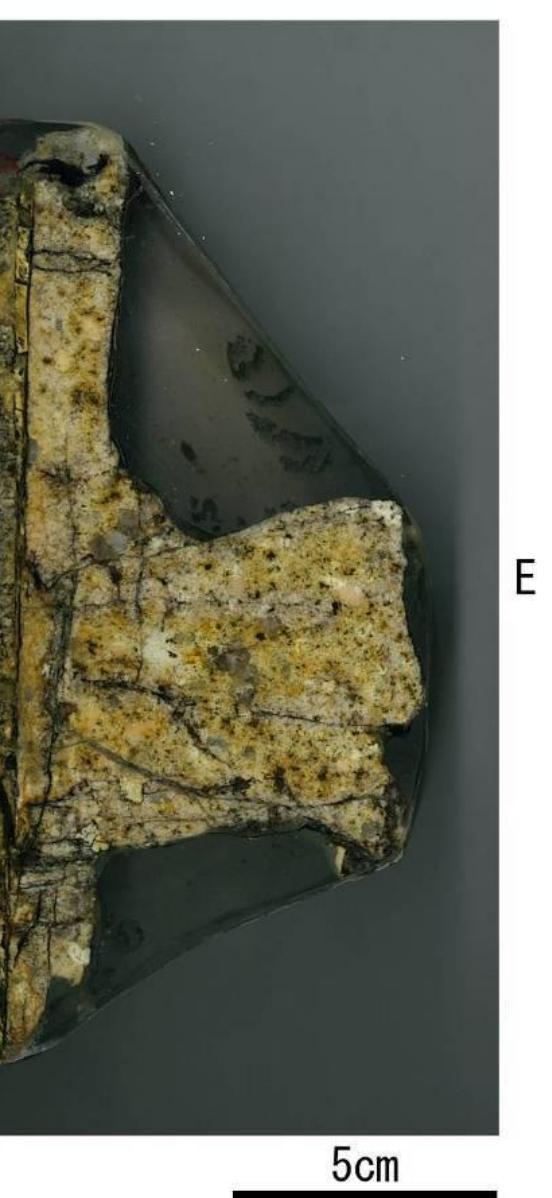
4.4.2(1) 3UK-B2破砕部の研磨片·薄片観察結果(CT解析)

ブロックサンプルを用いて研磨片・薄片を作成した。 CT画像により最新面を判読した。

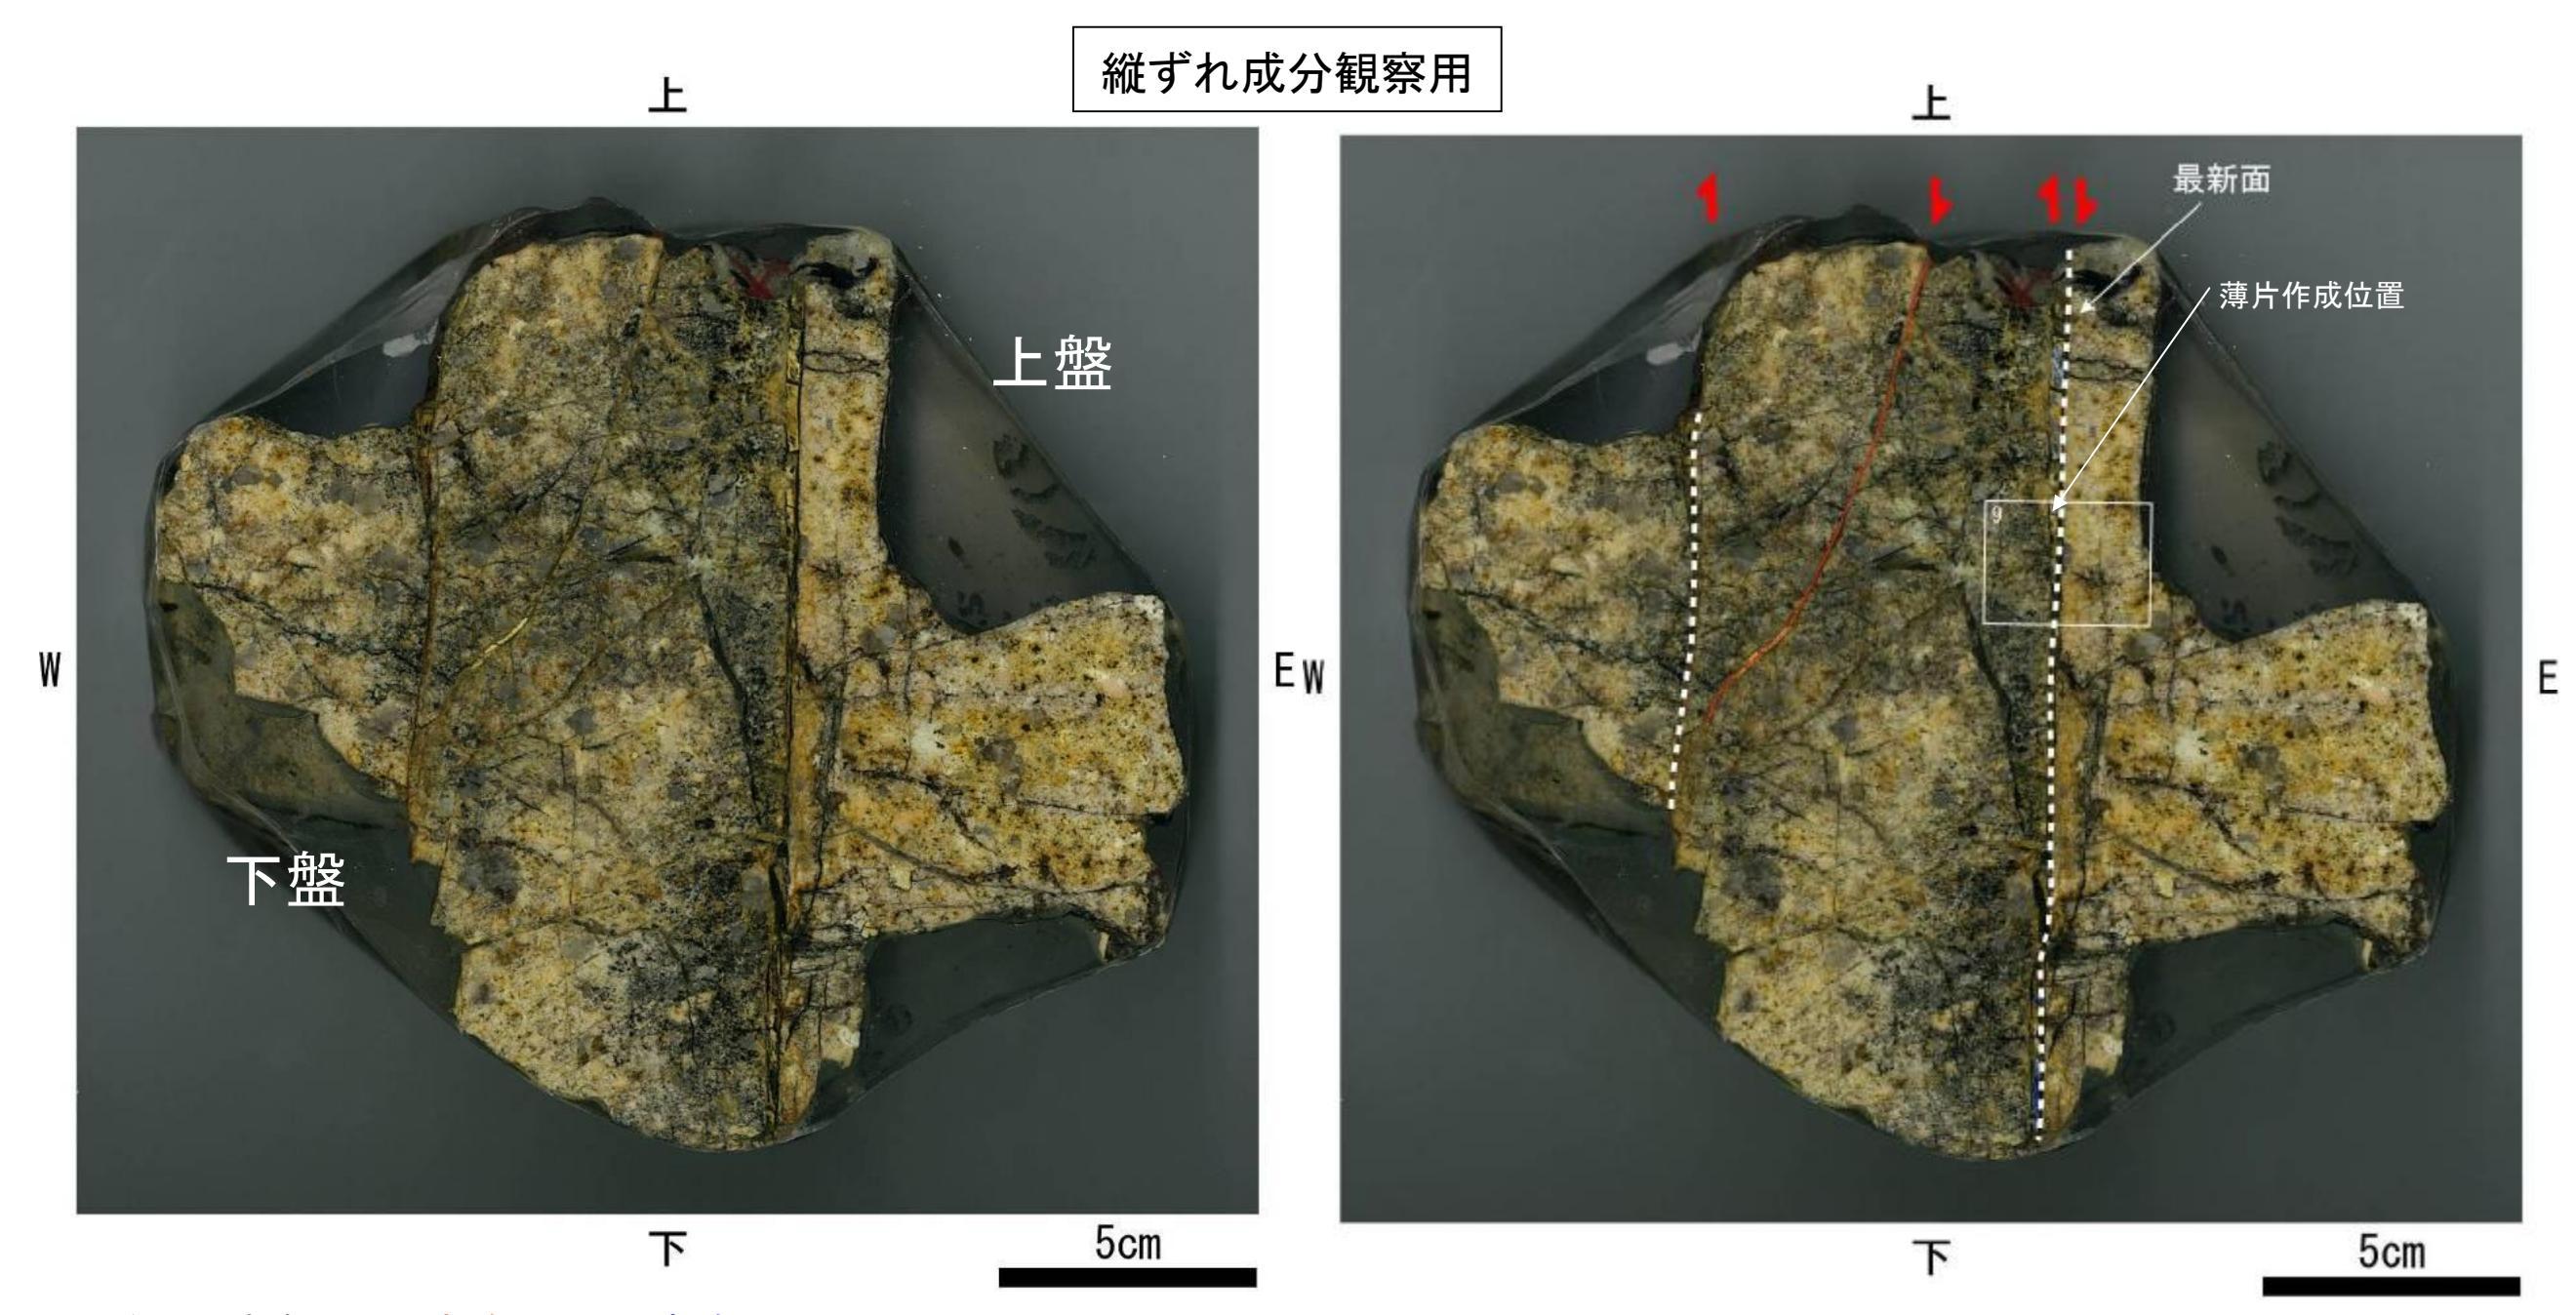
4.4.2(2) 3UK-B2破砕部の研磨片·薄片観察結果(研磨片観察)

3UK-B2(走向傾斜はN43E/52S)

・細粒部にゾーニングは認められない。

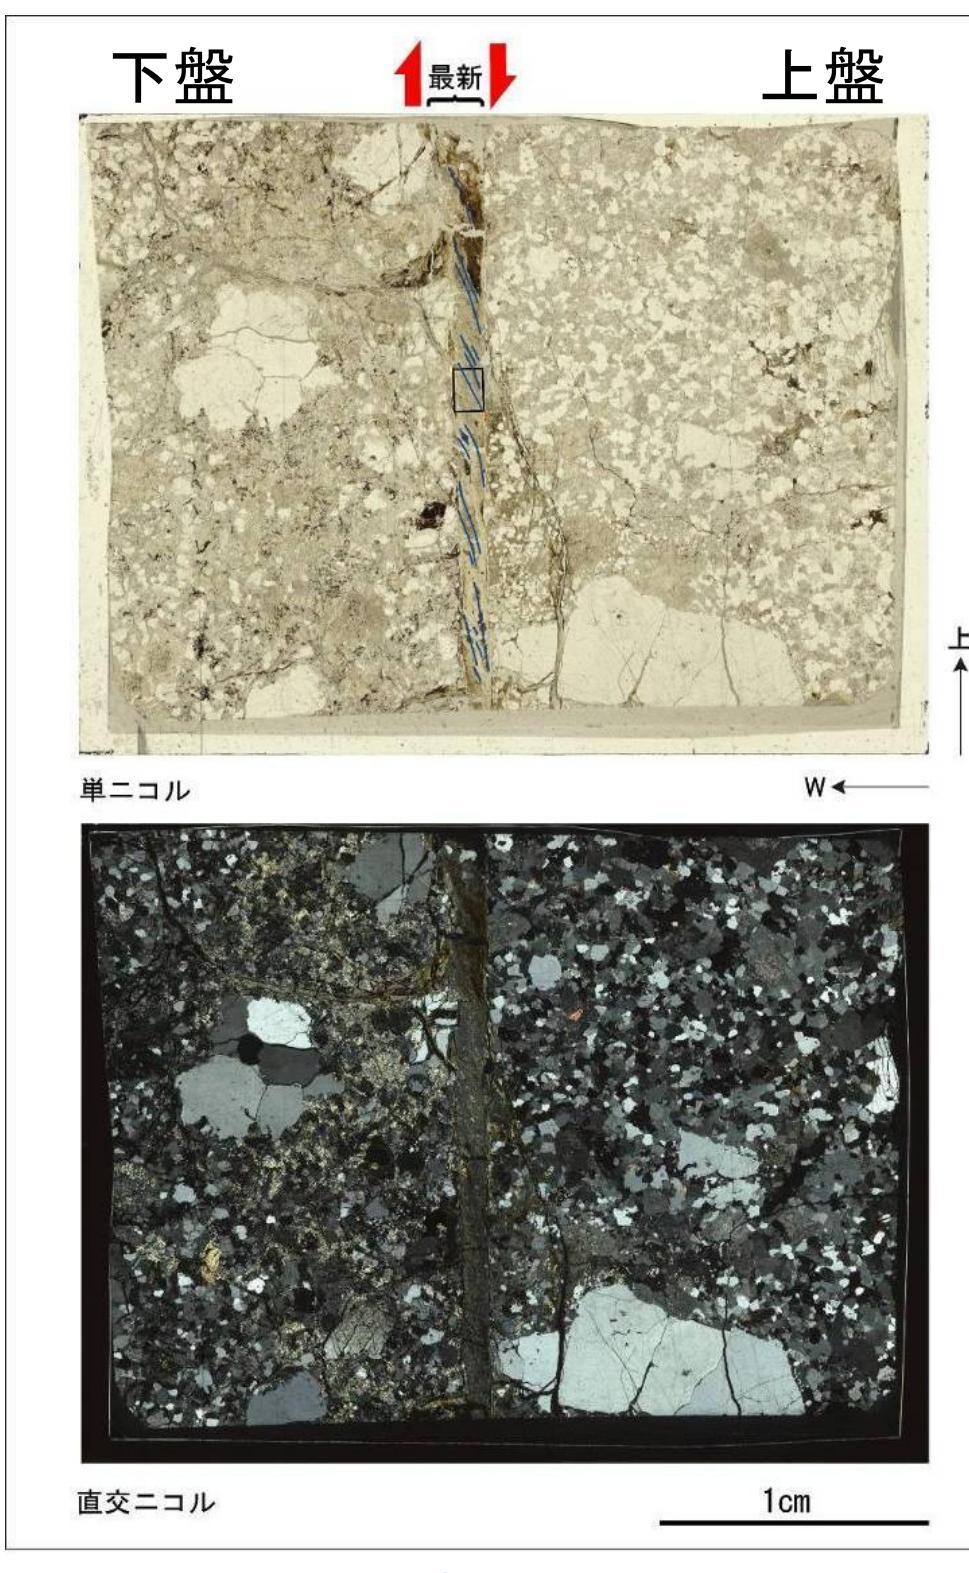
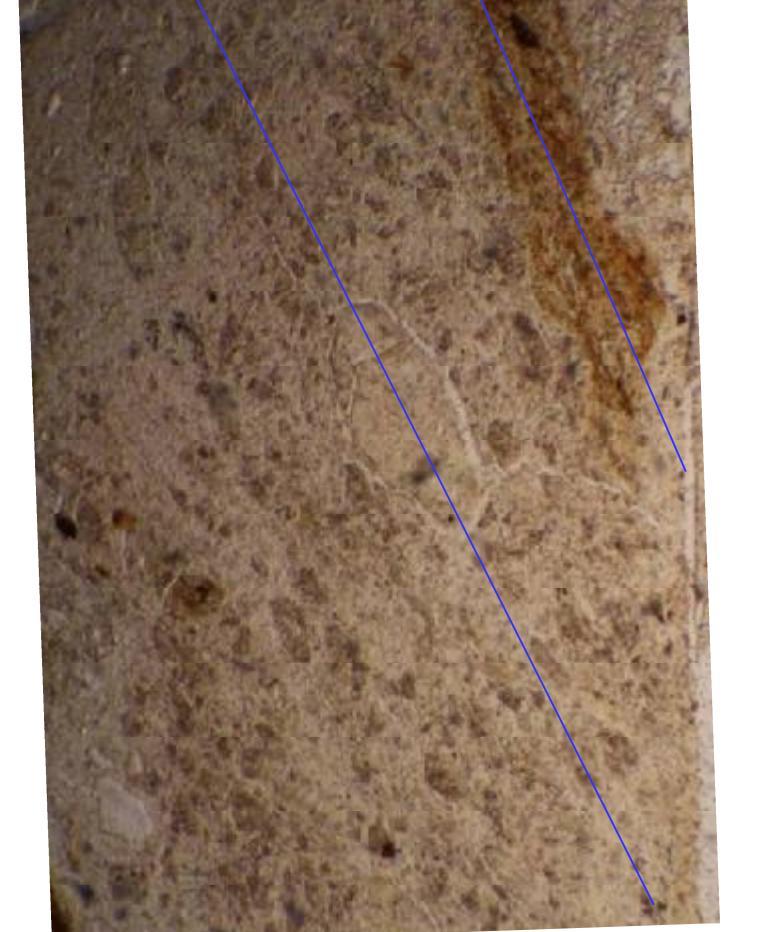
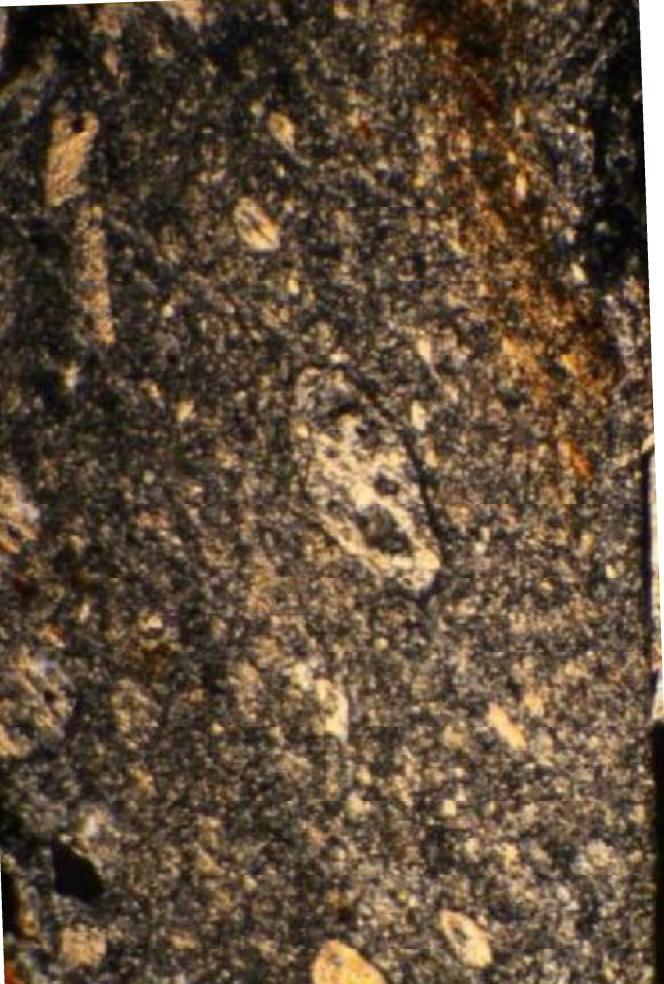
4.4.2(3) 3UK-B2破砕部の研磨片·薄片観察結果(薄片観察)

薄片観察結果

・最新部はカタクレーサイトから構成される。

・最新部を挟んで下盤側はやや破砕されている。

・上盤側は最新部近傍のみ破砕の影響が認められる。
