美浜発電所敷地内破砕帯の追加調査 --最終報告--

平成25年7月31日

関西電力株式会社

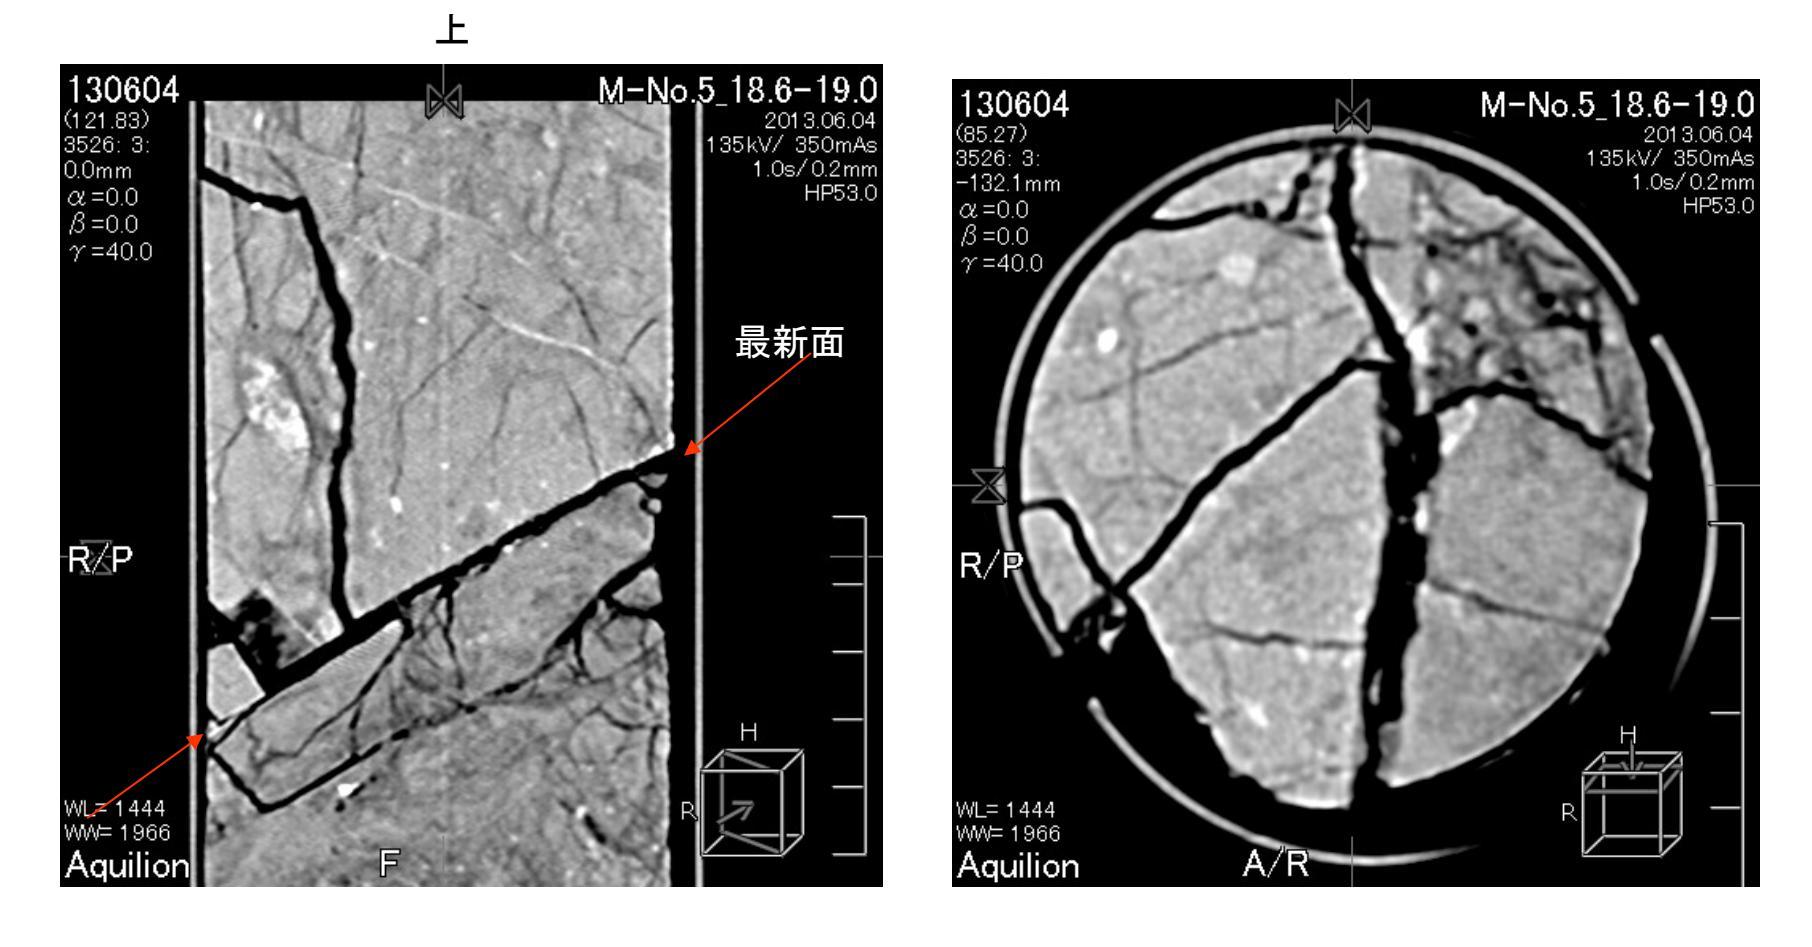
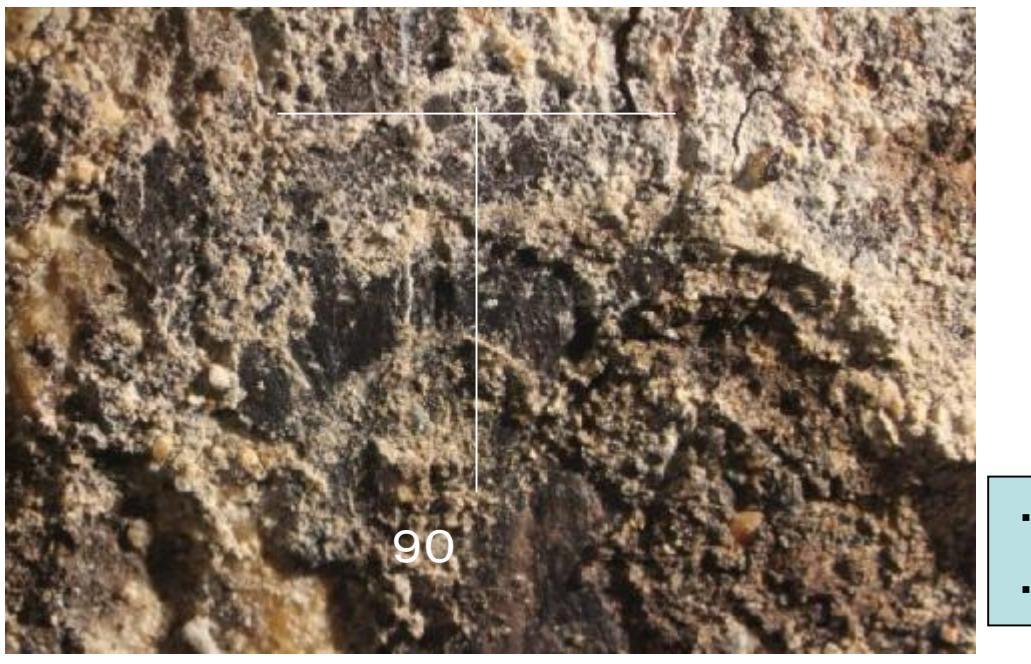
4.4.3(2) ボーリングコアの観察結果(No.5, 深度18.64m付近)

・下盤を上から見てレイク90 ・センスは不明

最新面の条線観察結果

No5孔(深度18.64m付近) 走向傾斜:N46E/54SE

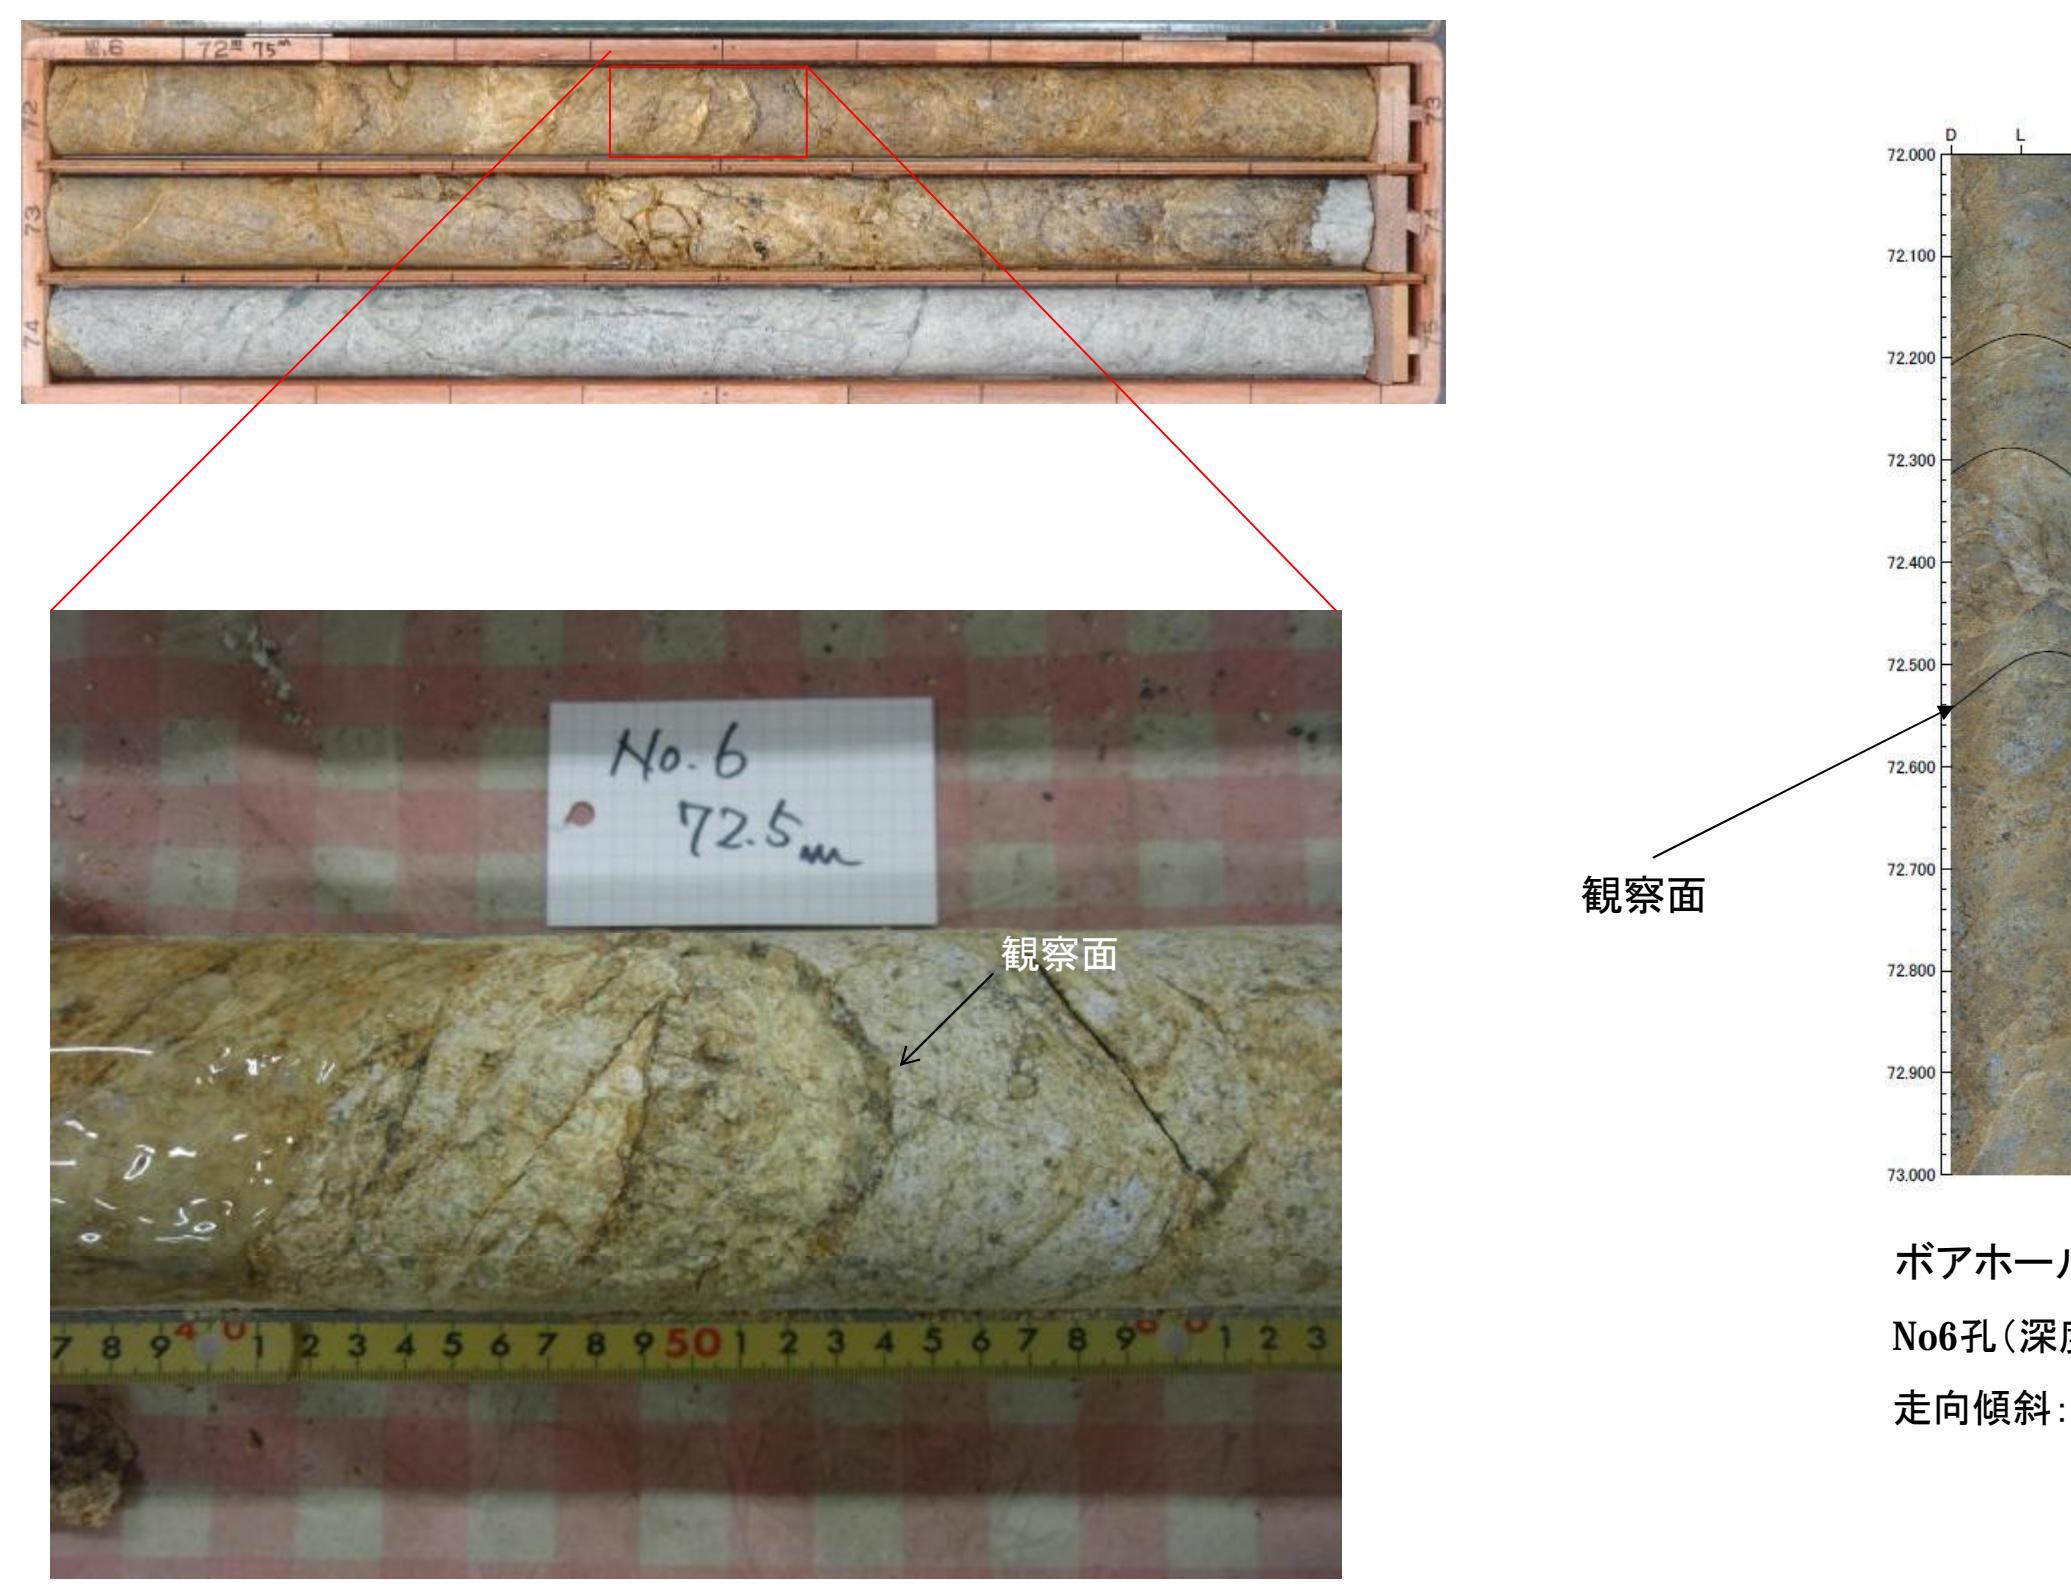
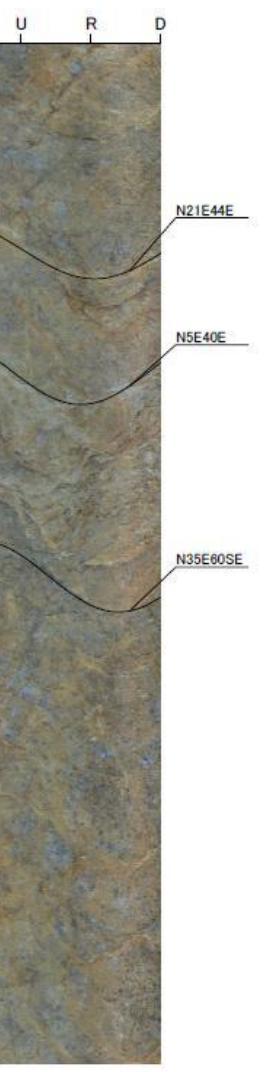
4.4.4(1) ボーリングコアの観察結果(No.6, 深度72.53m付近)

ボアホールカメラ画像 No6孔(深度72.53m付近) 走向傾斜:N35E/60SE

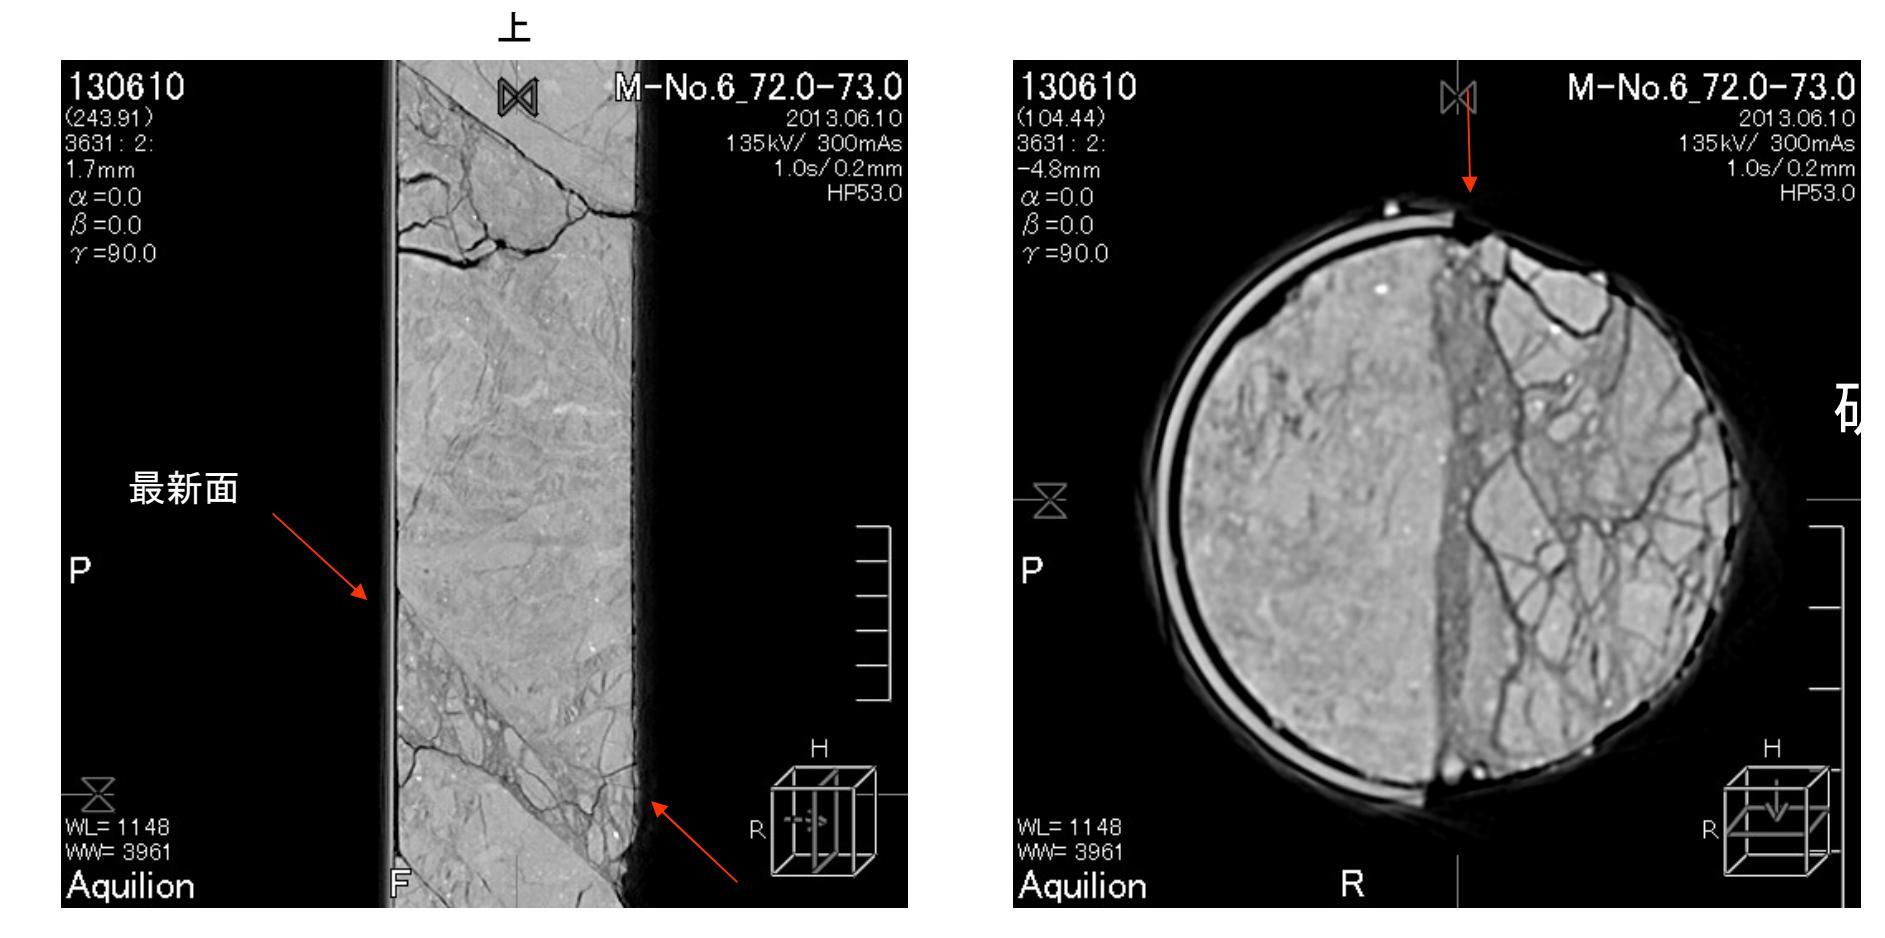
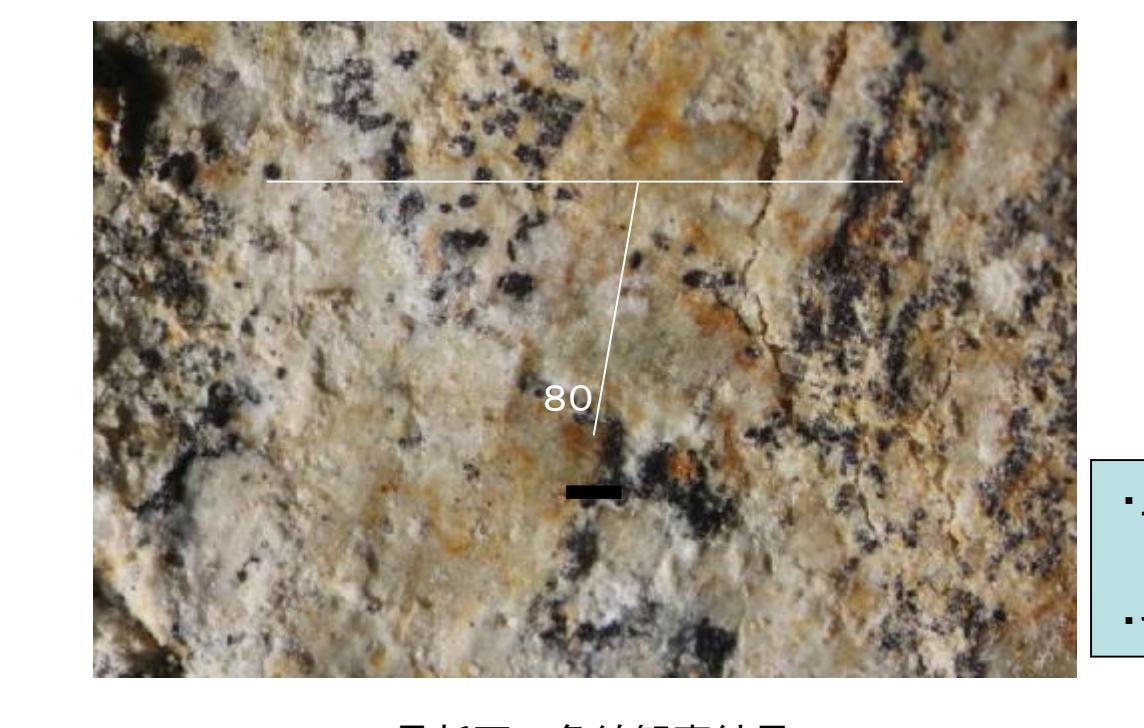
4.4.4(2) ボーリングコアの観察結果(No.6, 深度72.53m付近)

・上盤を下から見てレイク80L ⇒下盤上面で80R ・センスは不明

最新面の条線観察結果

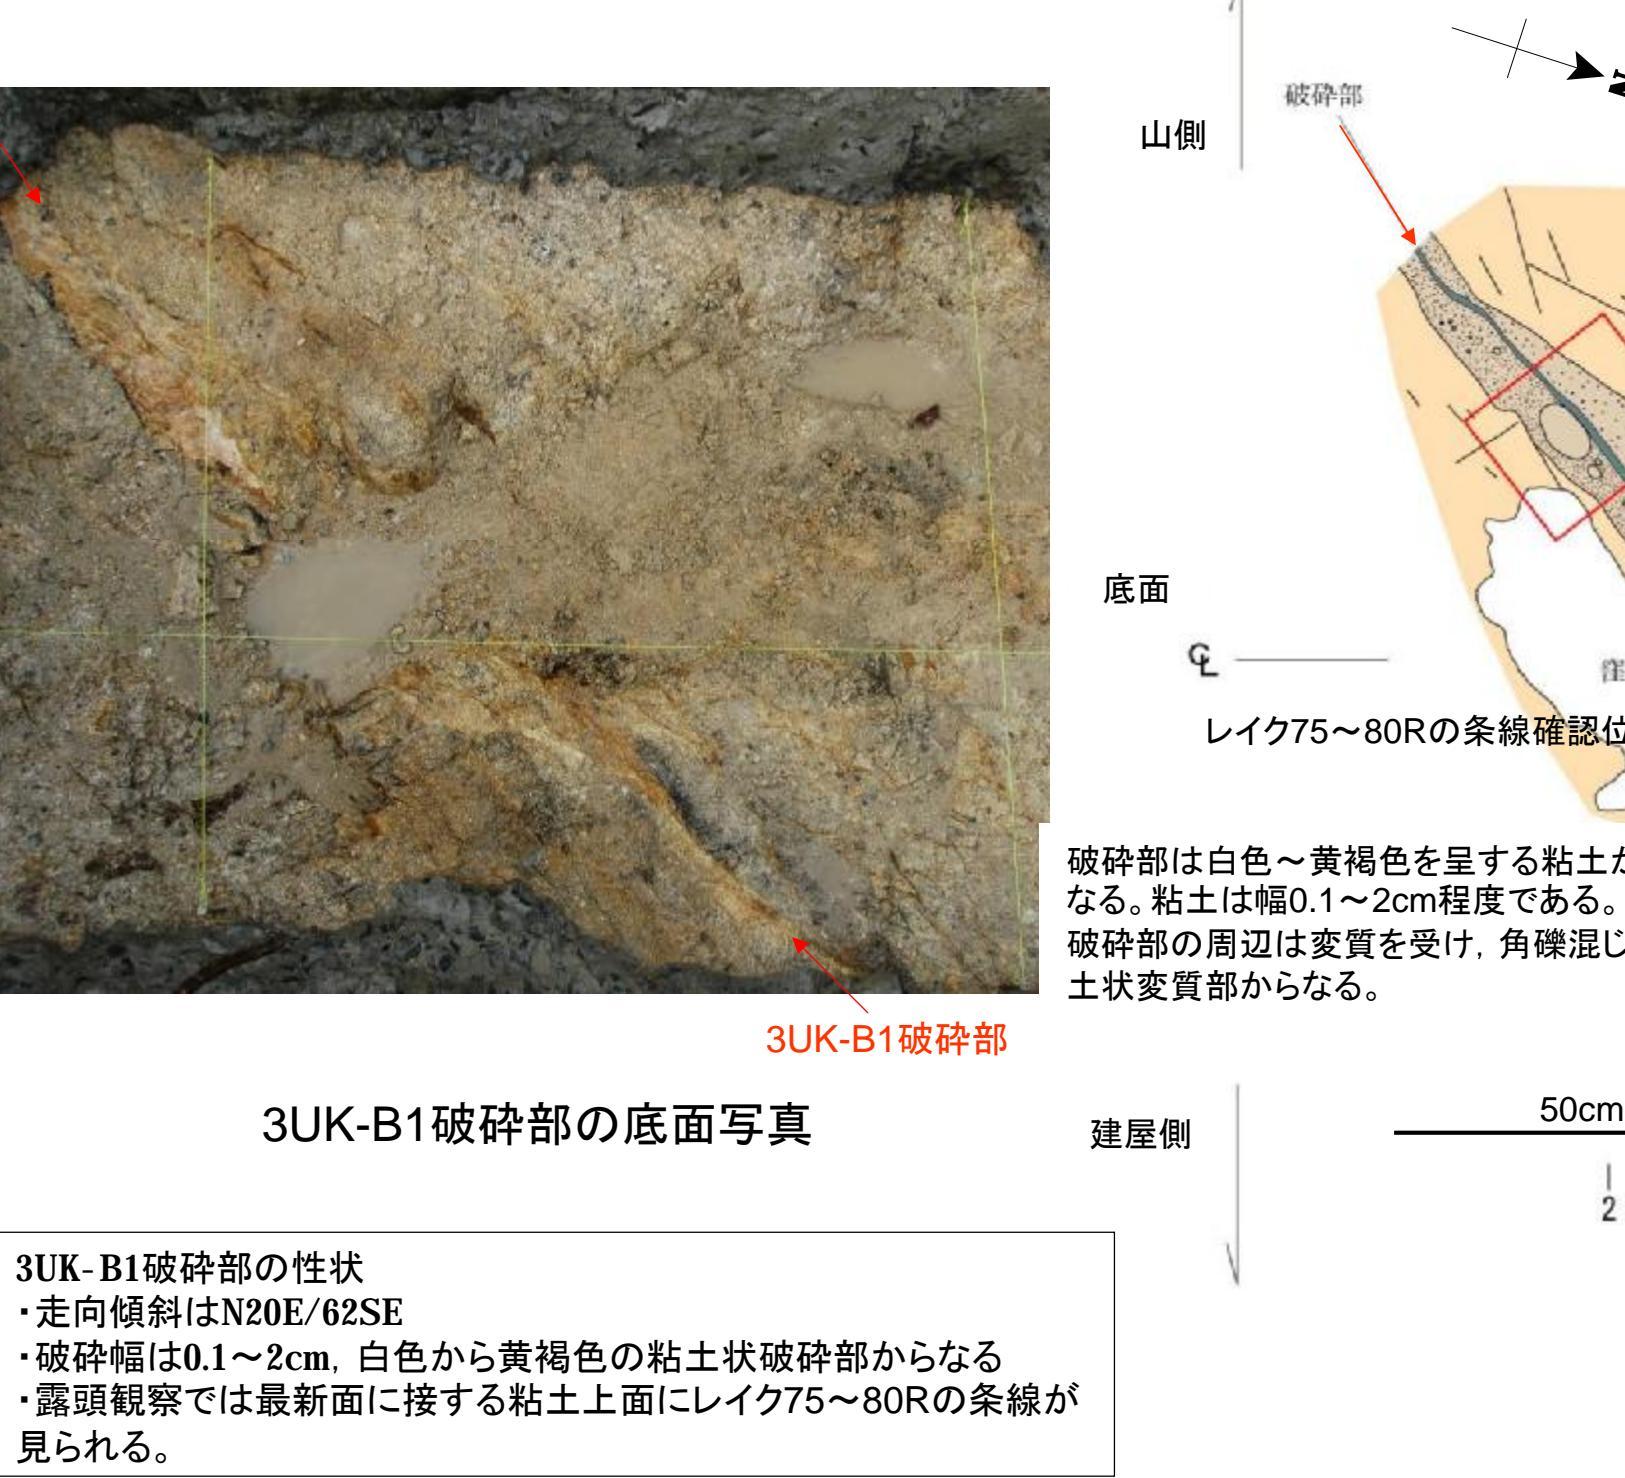
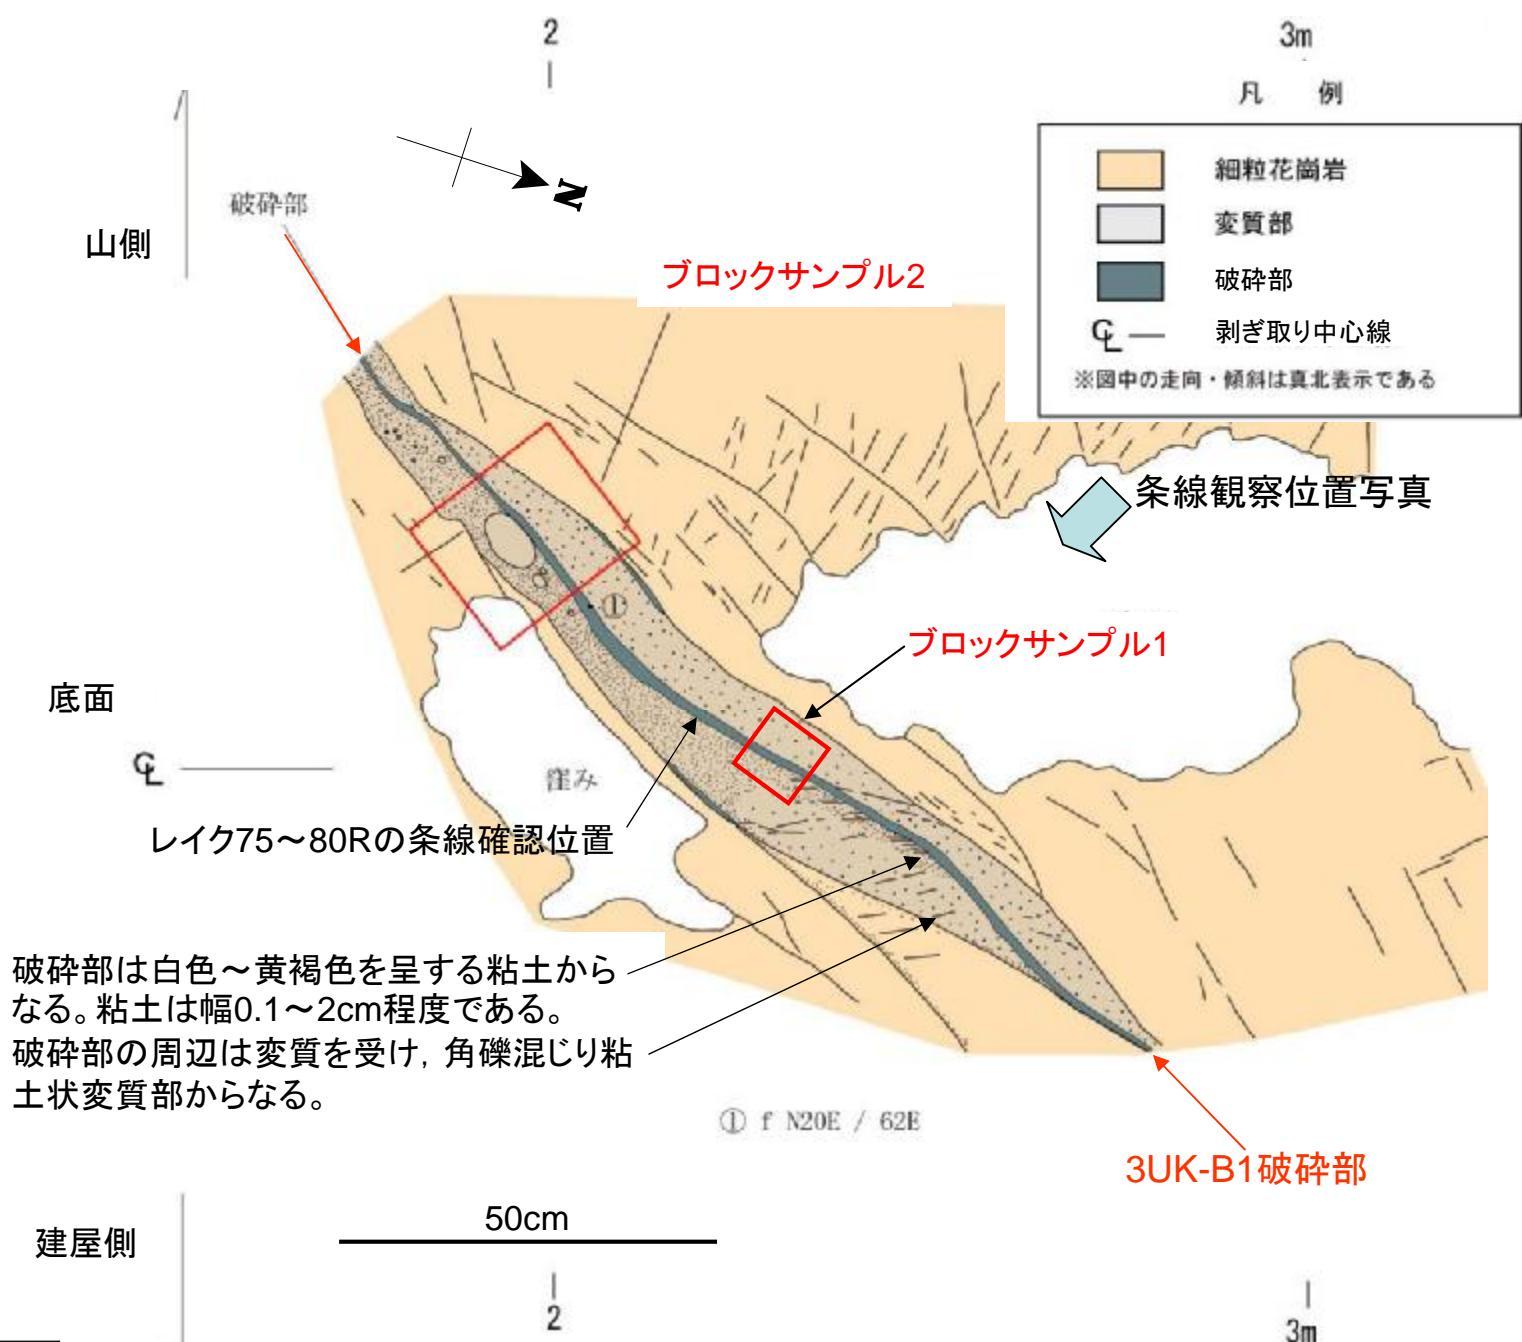
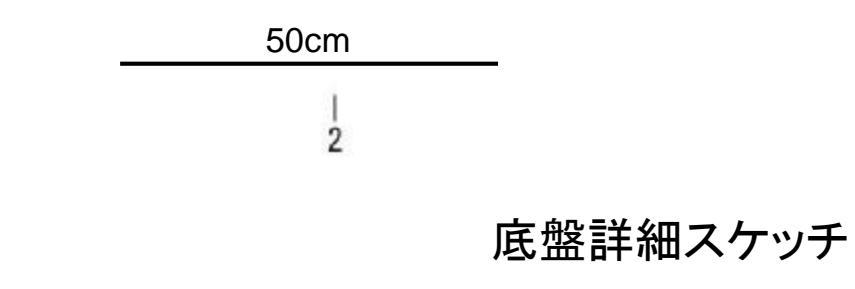
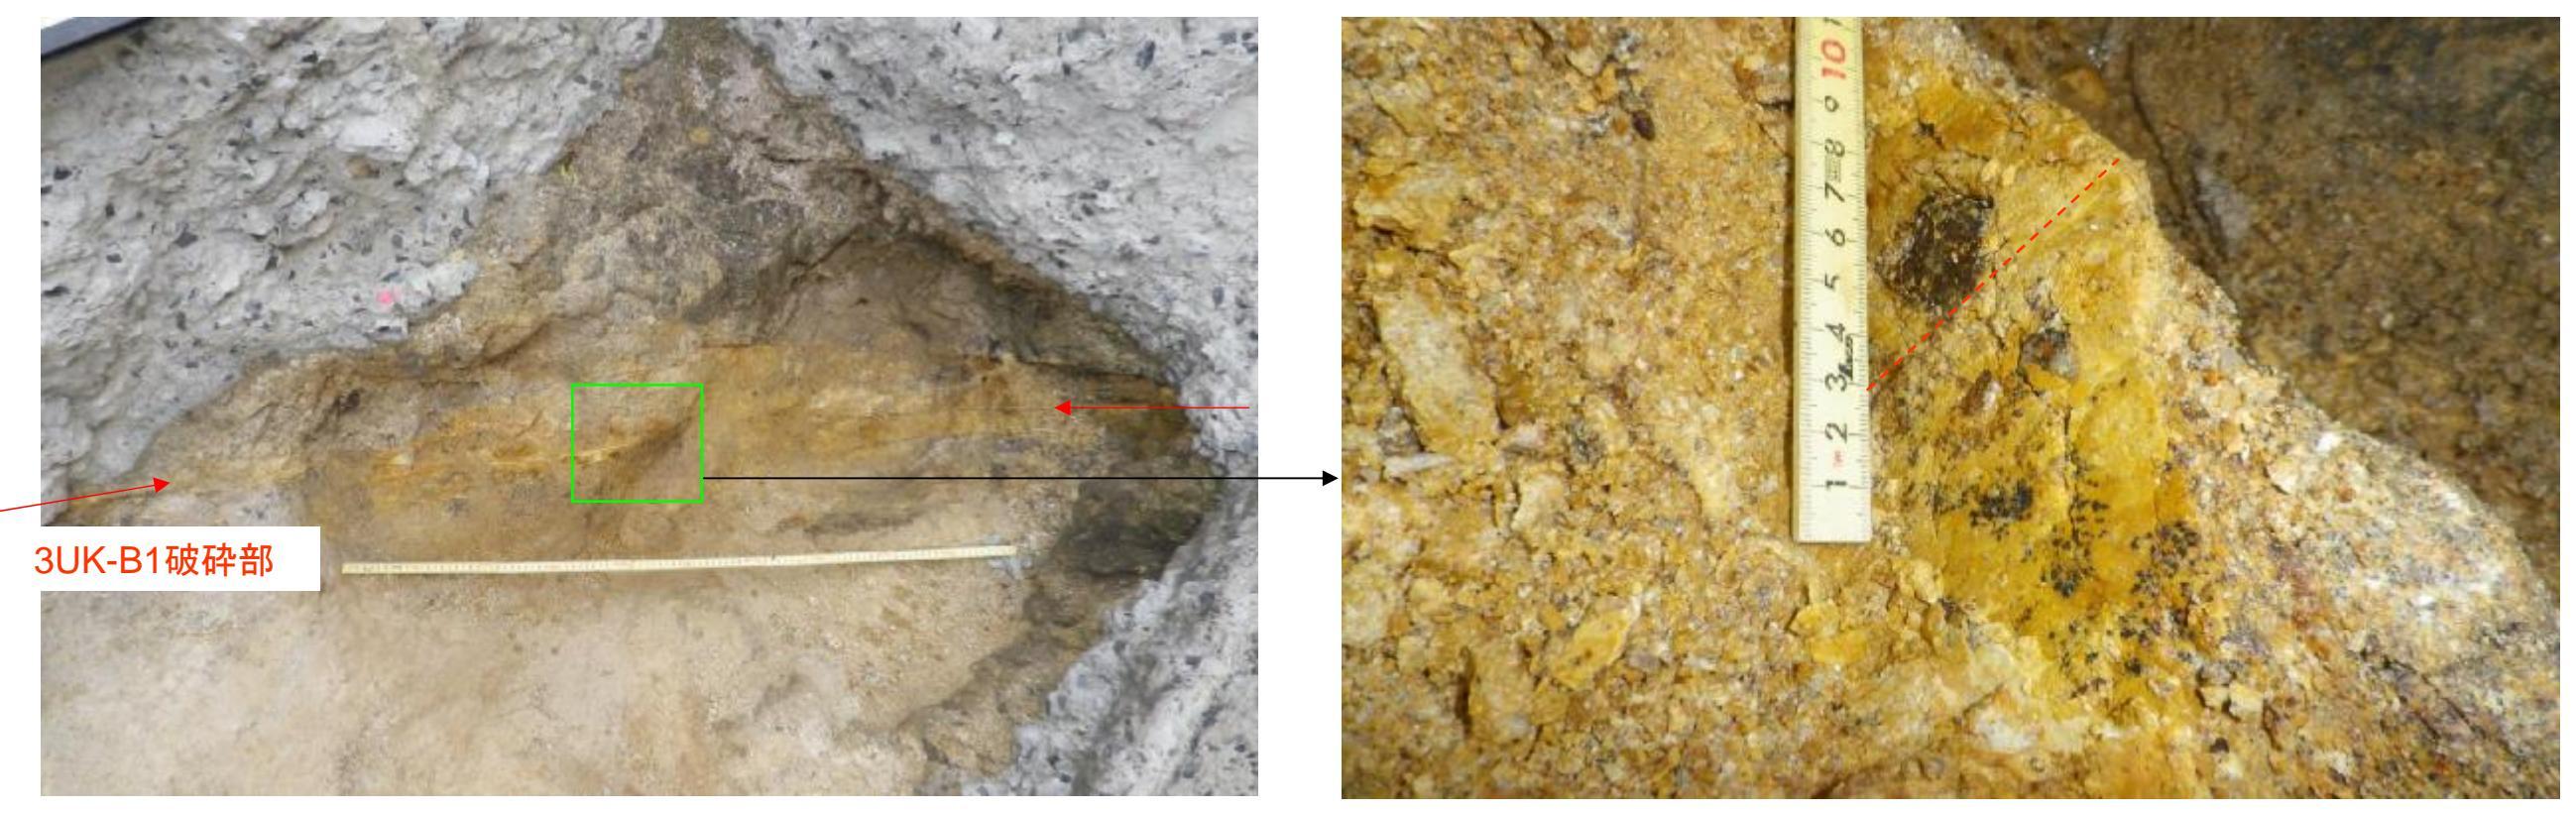
4.5.1(1) 3UK-B1破砕部の露頭観察結果(露頭写真・スケッチ)

・最新面と接する粘土上面に レイク75~80Rの条線が認められる。

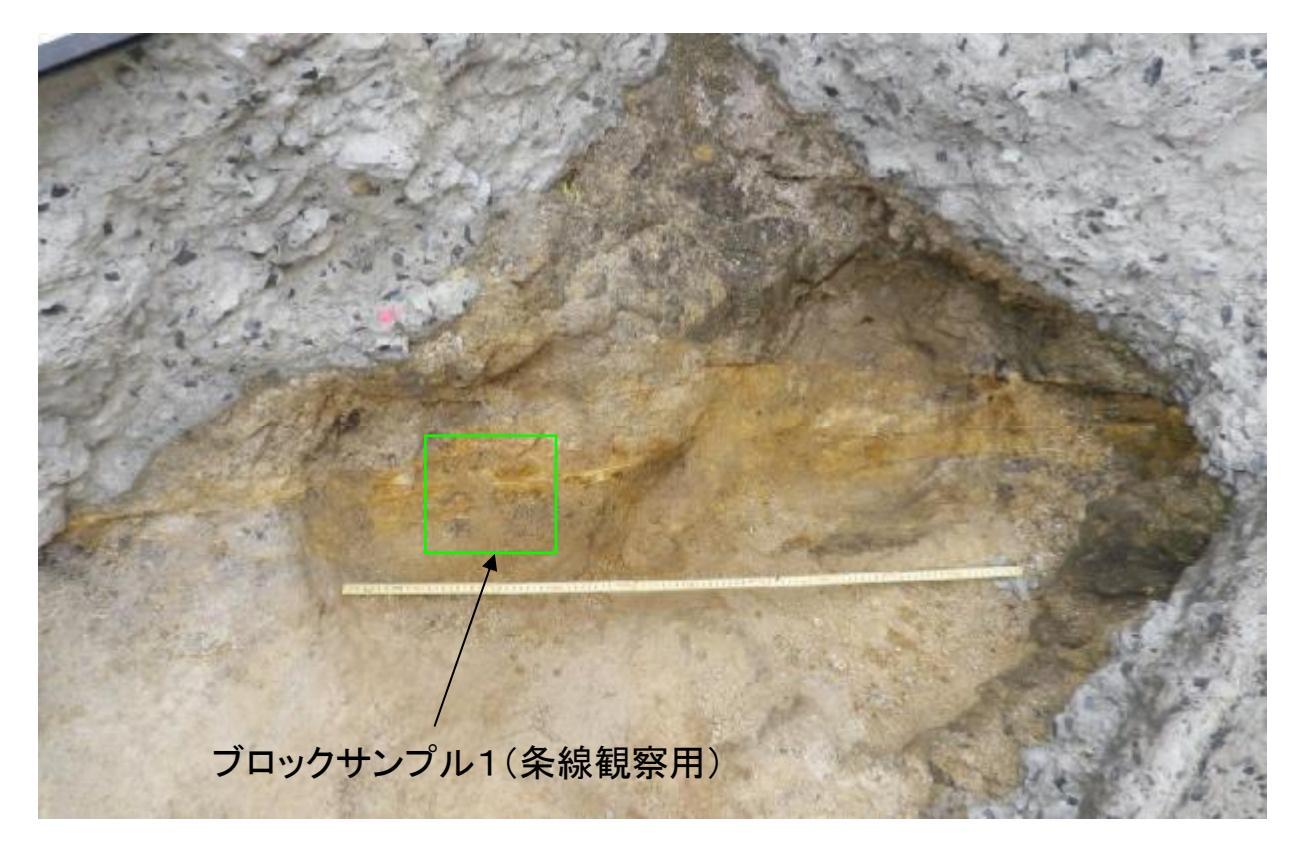
4.5.1(3) 3UK-B1破砕部の条線観察結果

[・]最新面に接する粘土上面に、レイクが69Rの起伏が多数認められる。 ・この起伏の凹部の輪郭は直線性に欠ける。

・最新面に接する粘土上面に、レイクが50Rの条線が多数認められる。

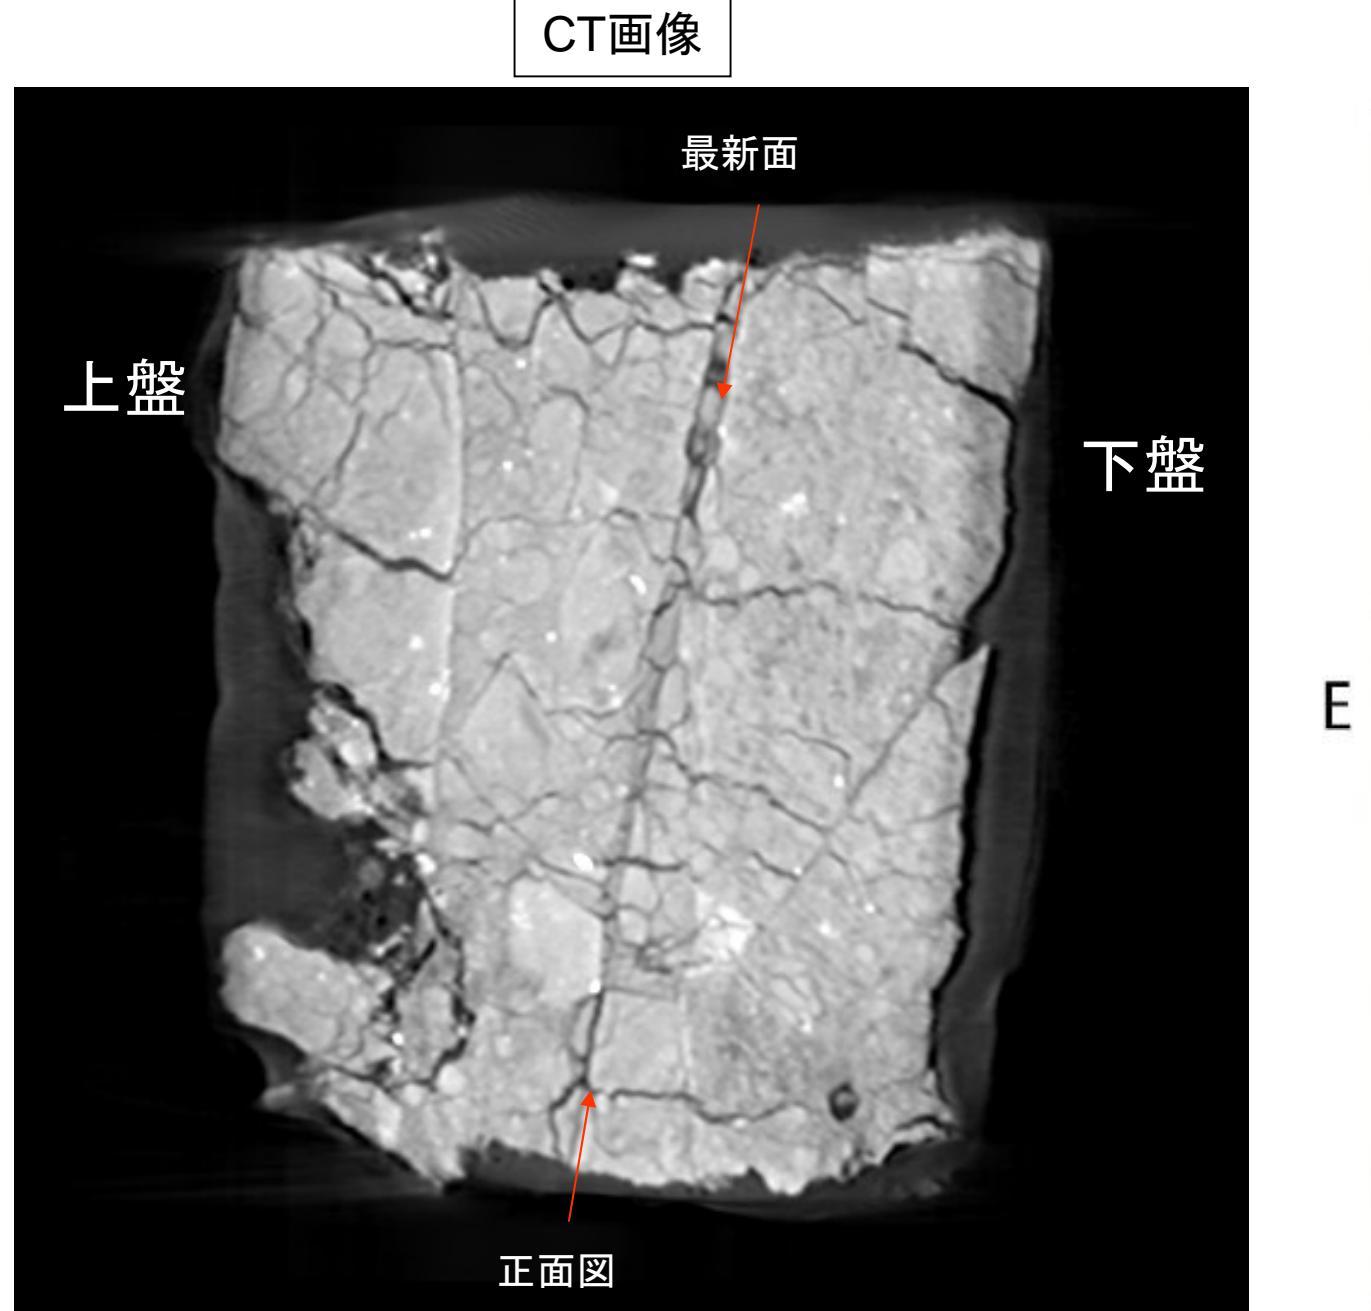
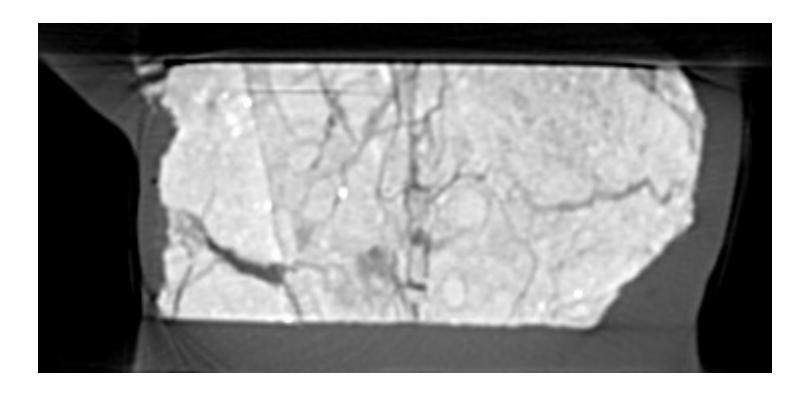
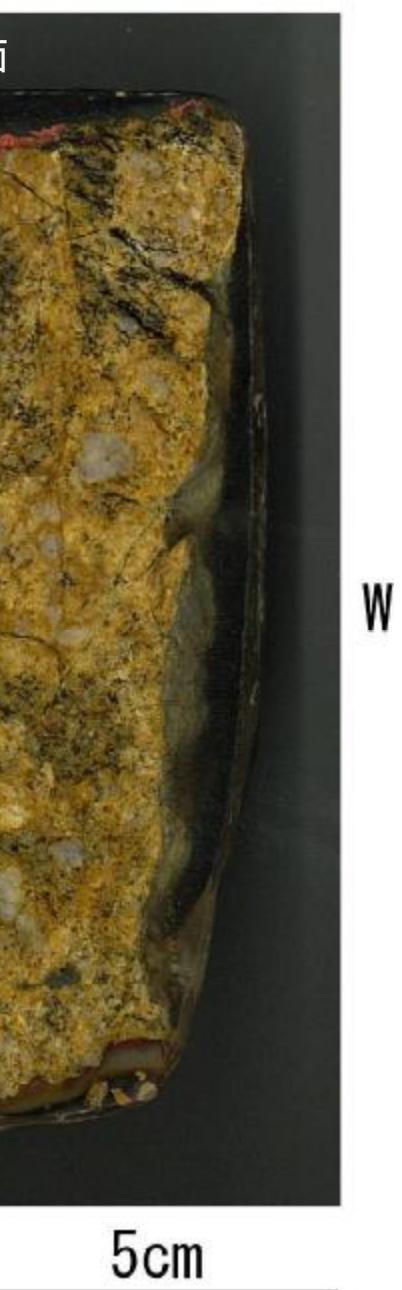
4.5.2(1) 3UK-B1破砕部の研磨片·薄片観察結果(CT解析)

ブロックサンプル2を用いて研磨片・薄片を作成した CT画像により最新面を判読した。

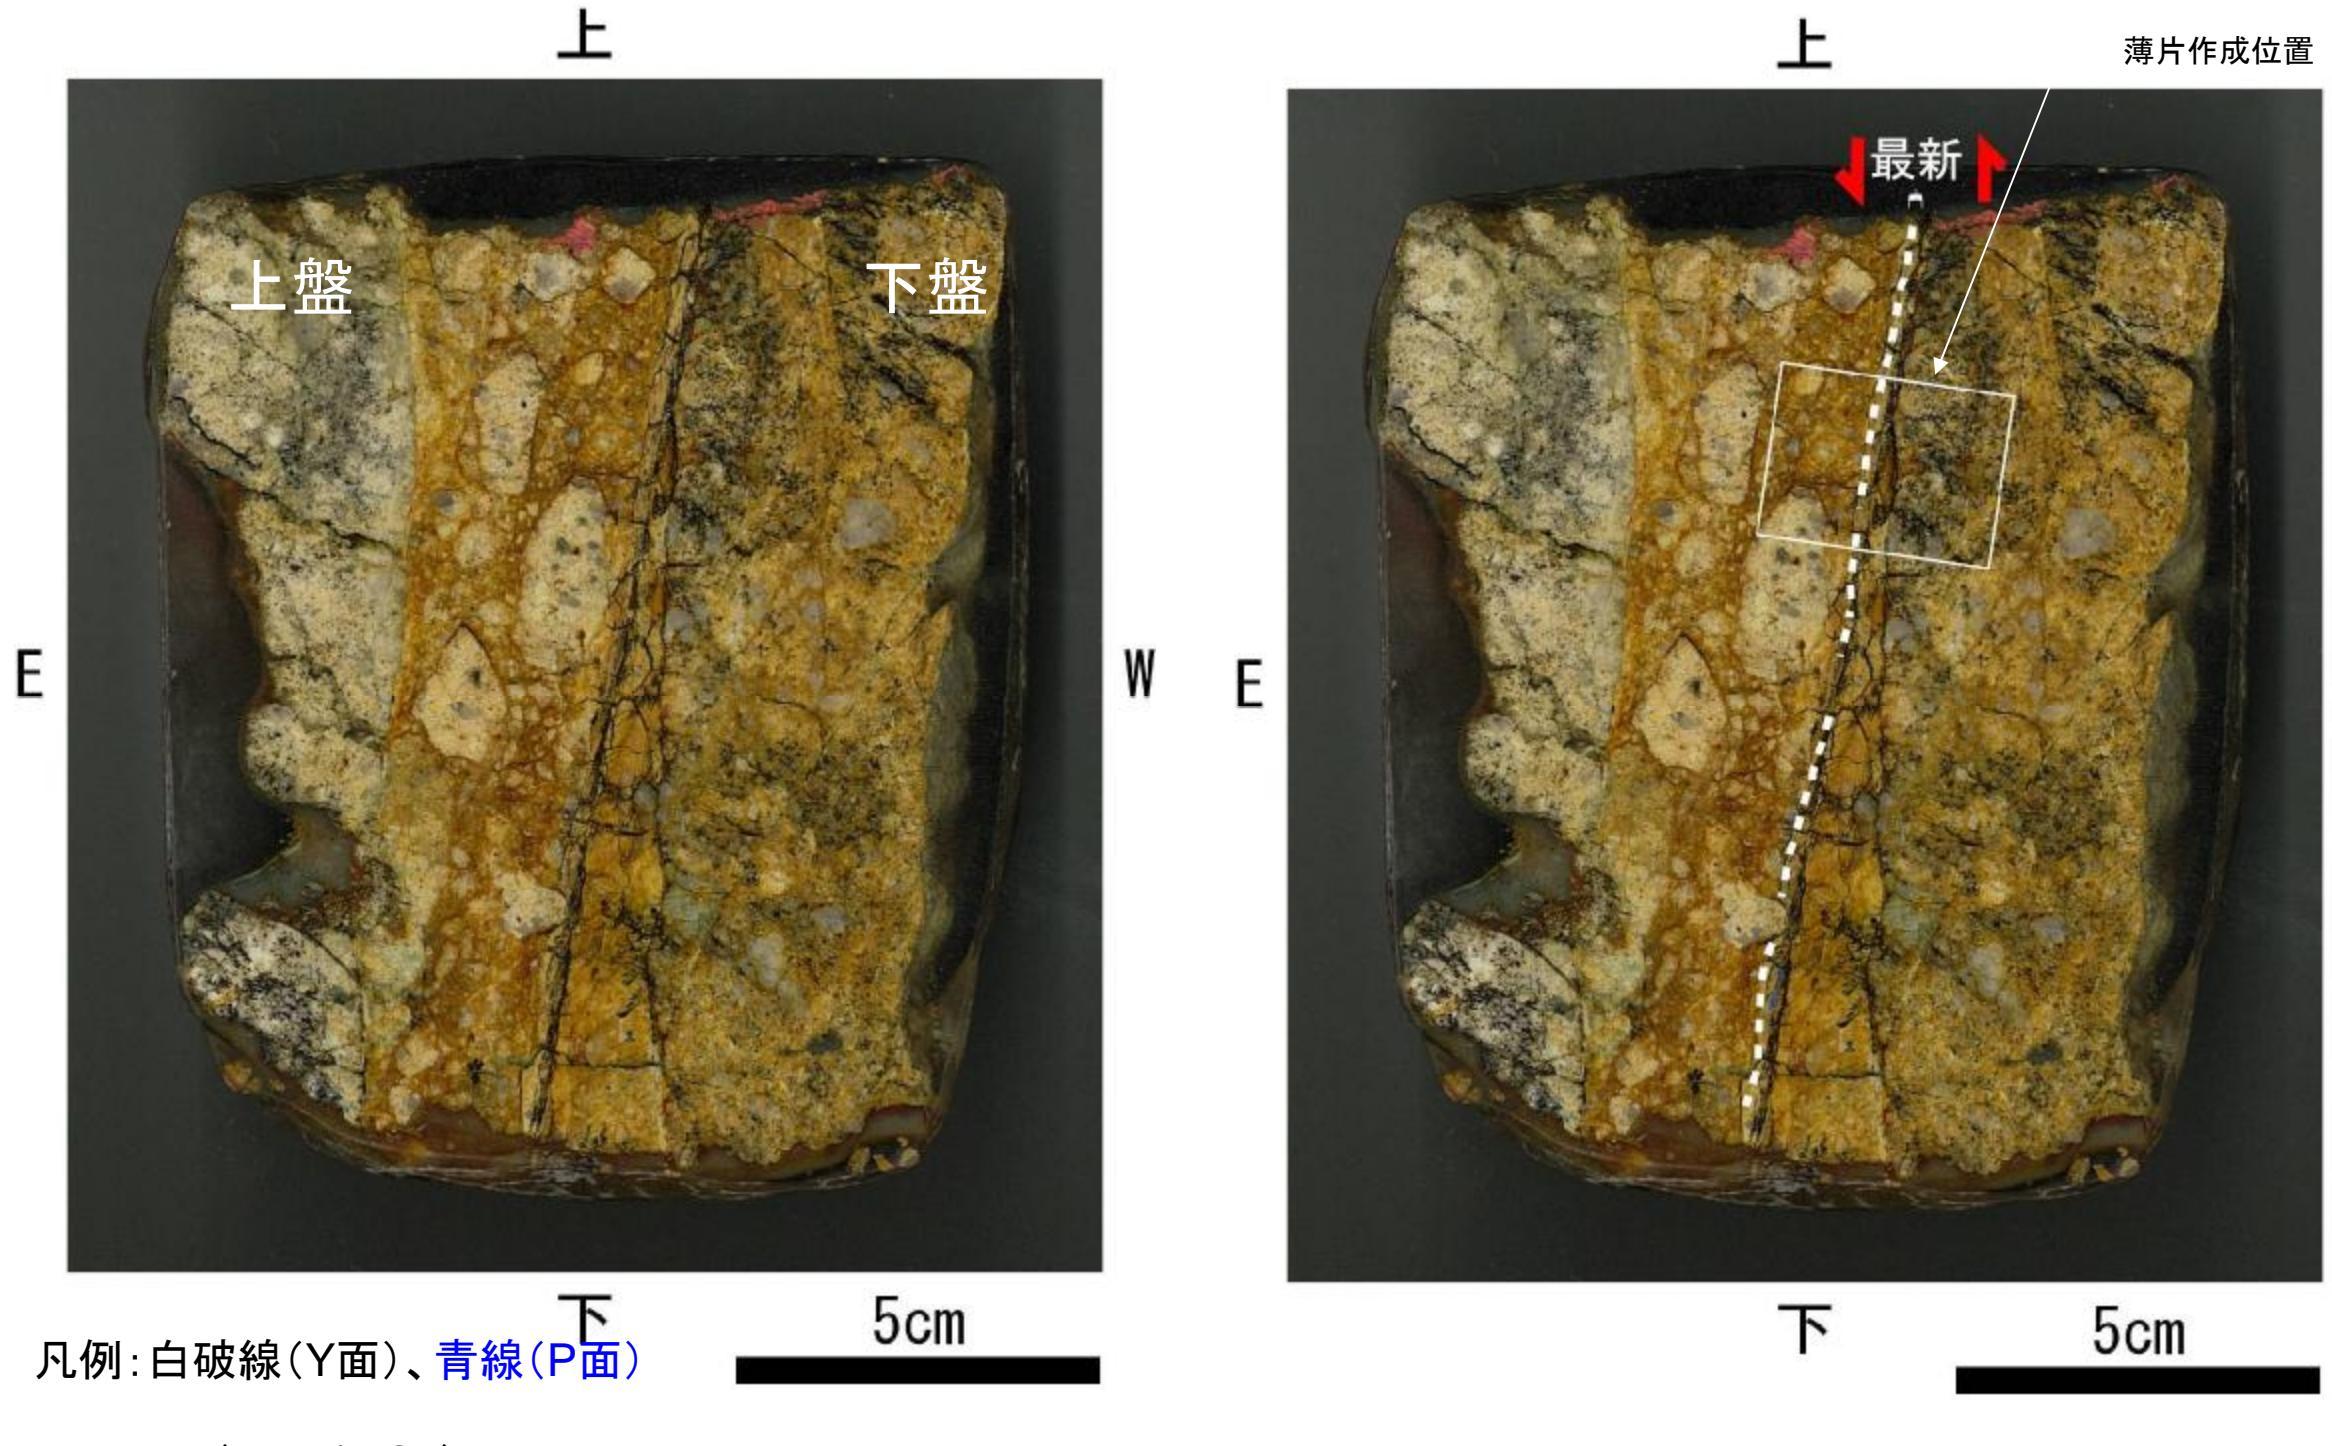
3UK-B1 (N20E/62SE)

・研磨片中央部のカタクレーサイト中に断続的で不明瞭なY面が1条認められる。

・破砕帯の走向・傾斜がN20E62Eであり、条線観察結果に基づき60Rの面で観察していることから、最新活動は正断層および左横ずれ 成分を伴う。
