美浜発電所敷地内破砕帯の追加調査 --最終報告--

平成25年7月31日

関西電力株式会社

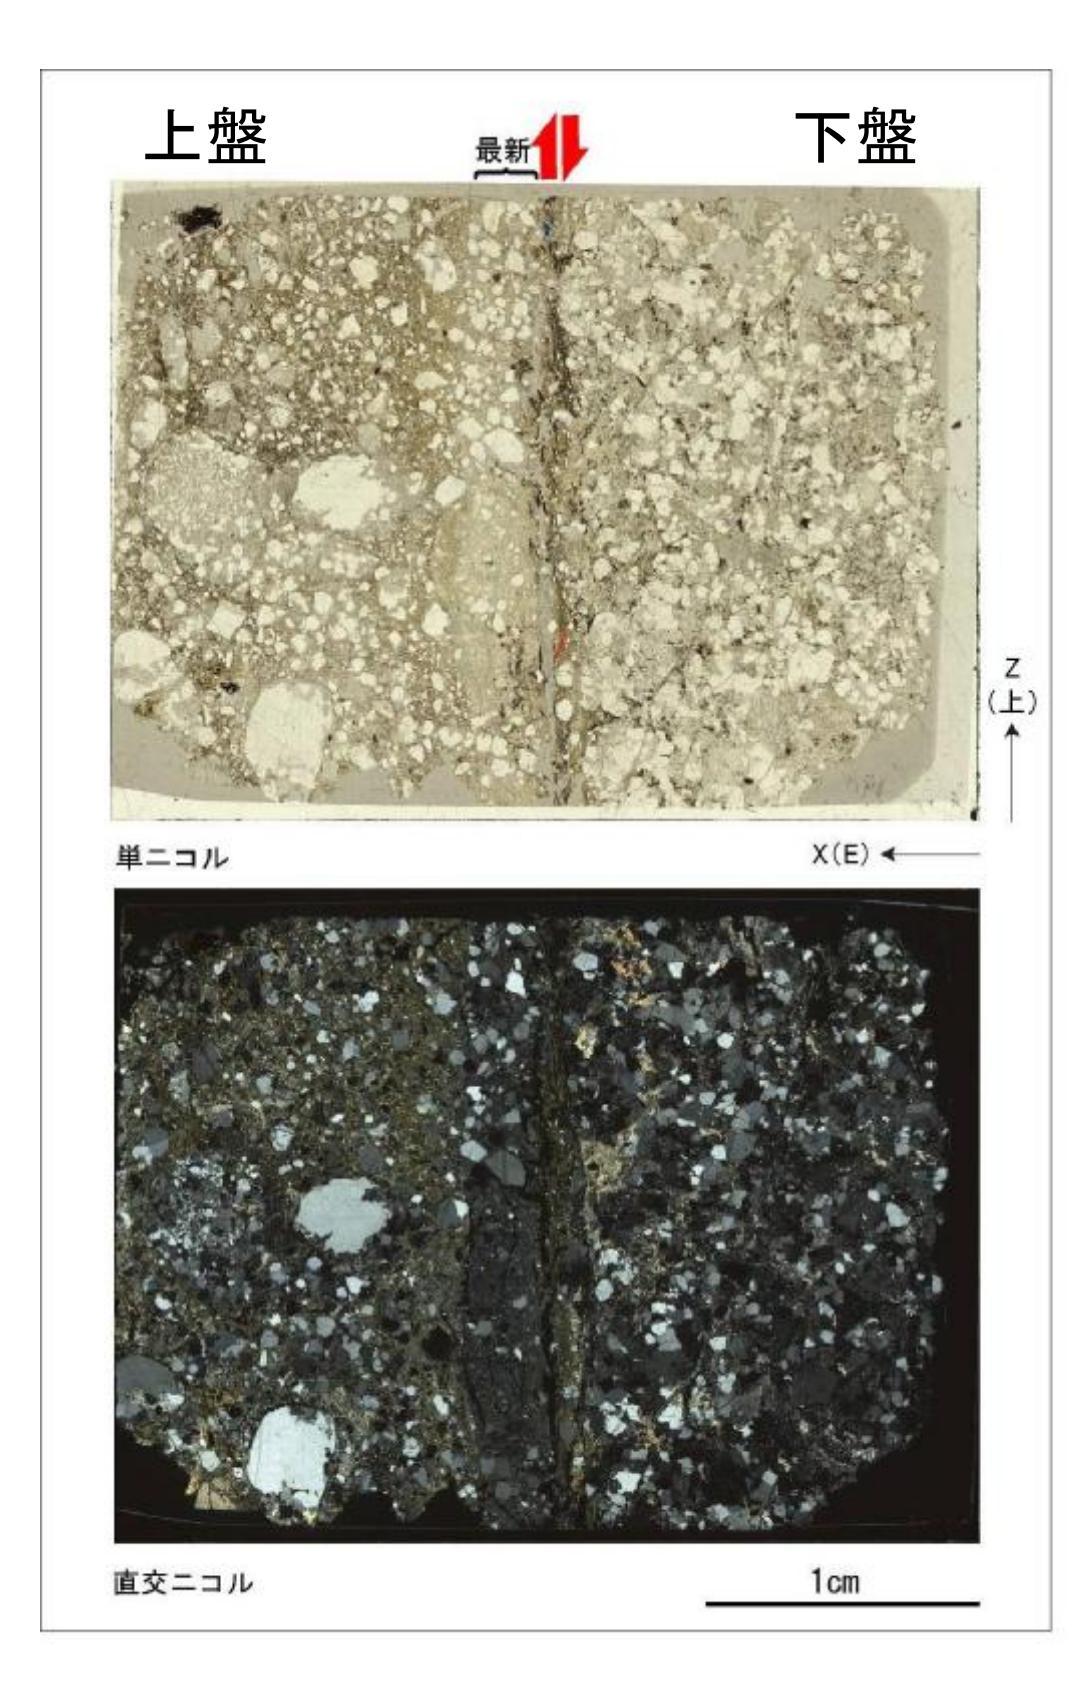
4.5.2(3) 3UK-B1破砕部の研磨片·薄片観察結果(薄片観察)

薄片観察結果

・最新部(粘土混じり角礫部)とその周辺の境界は不明瞭であり、漸移的 に変化する部分が認められる。

・最新部では複合面構造や非対称変形構造などが認められない。 ・最新部の下盤側隣接部で不明瞭ながら見かけ右横ずれ成分を示すR1 面とP面が認められる。

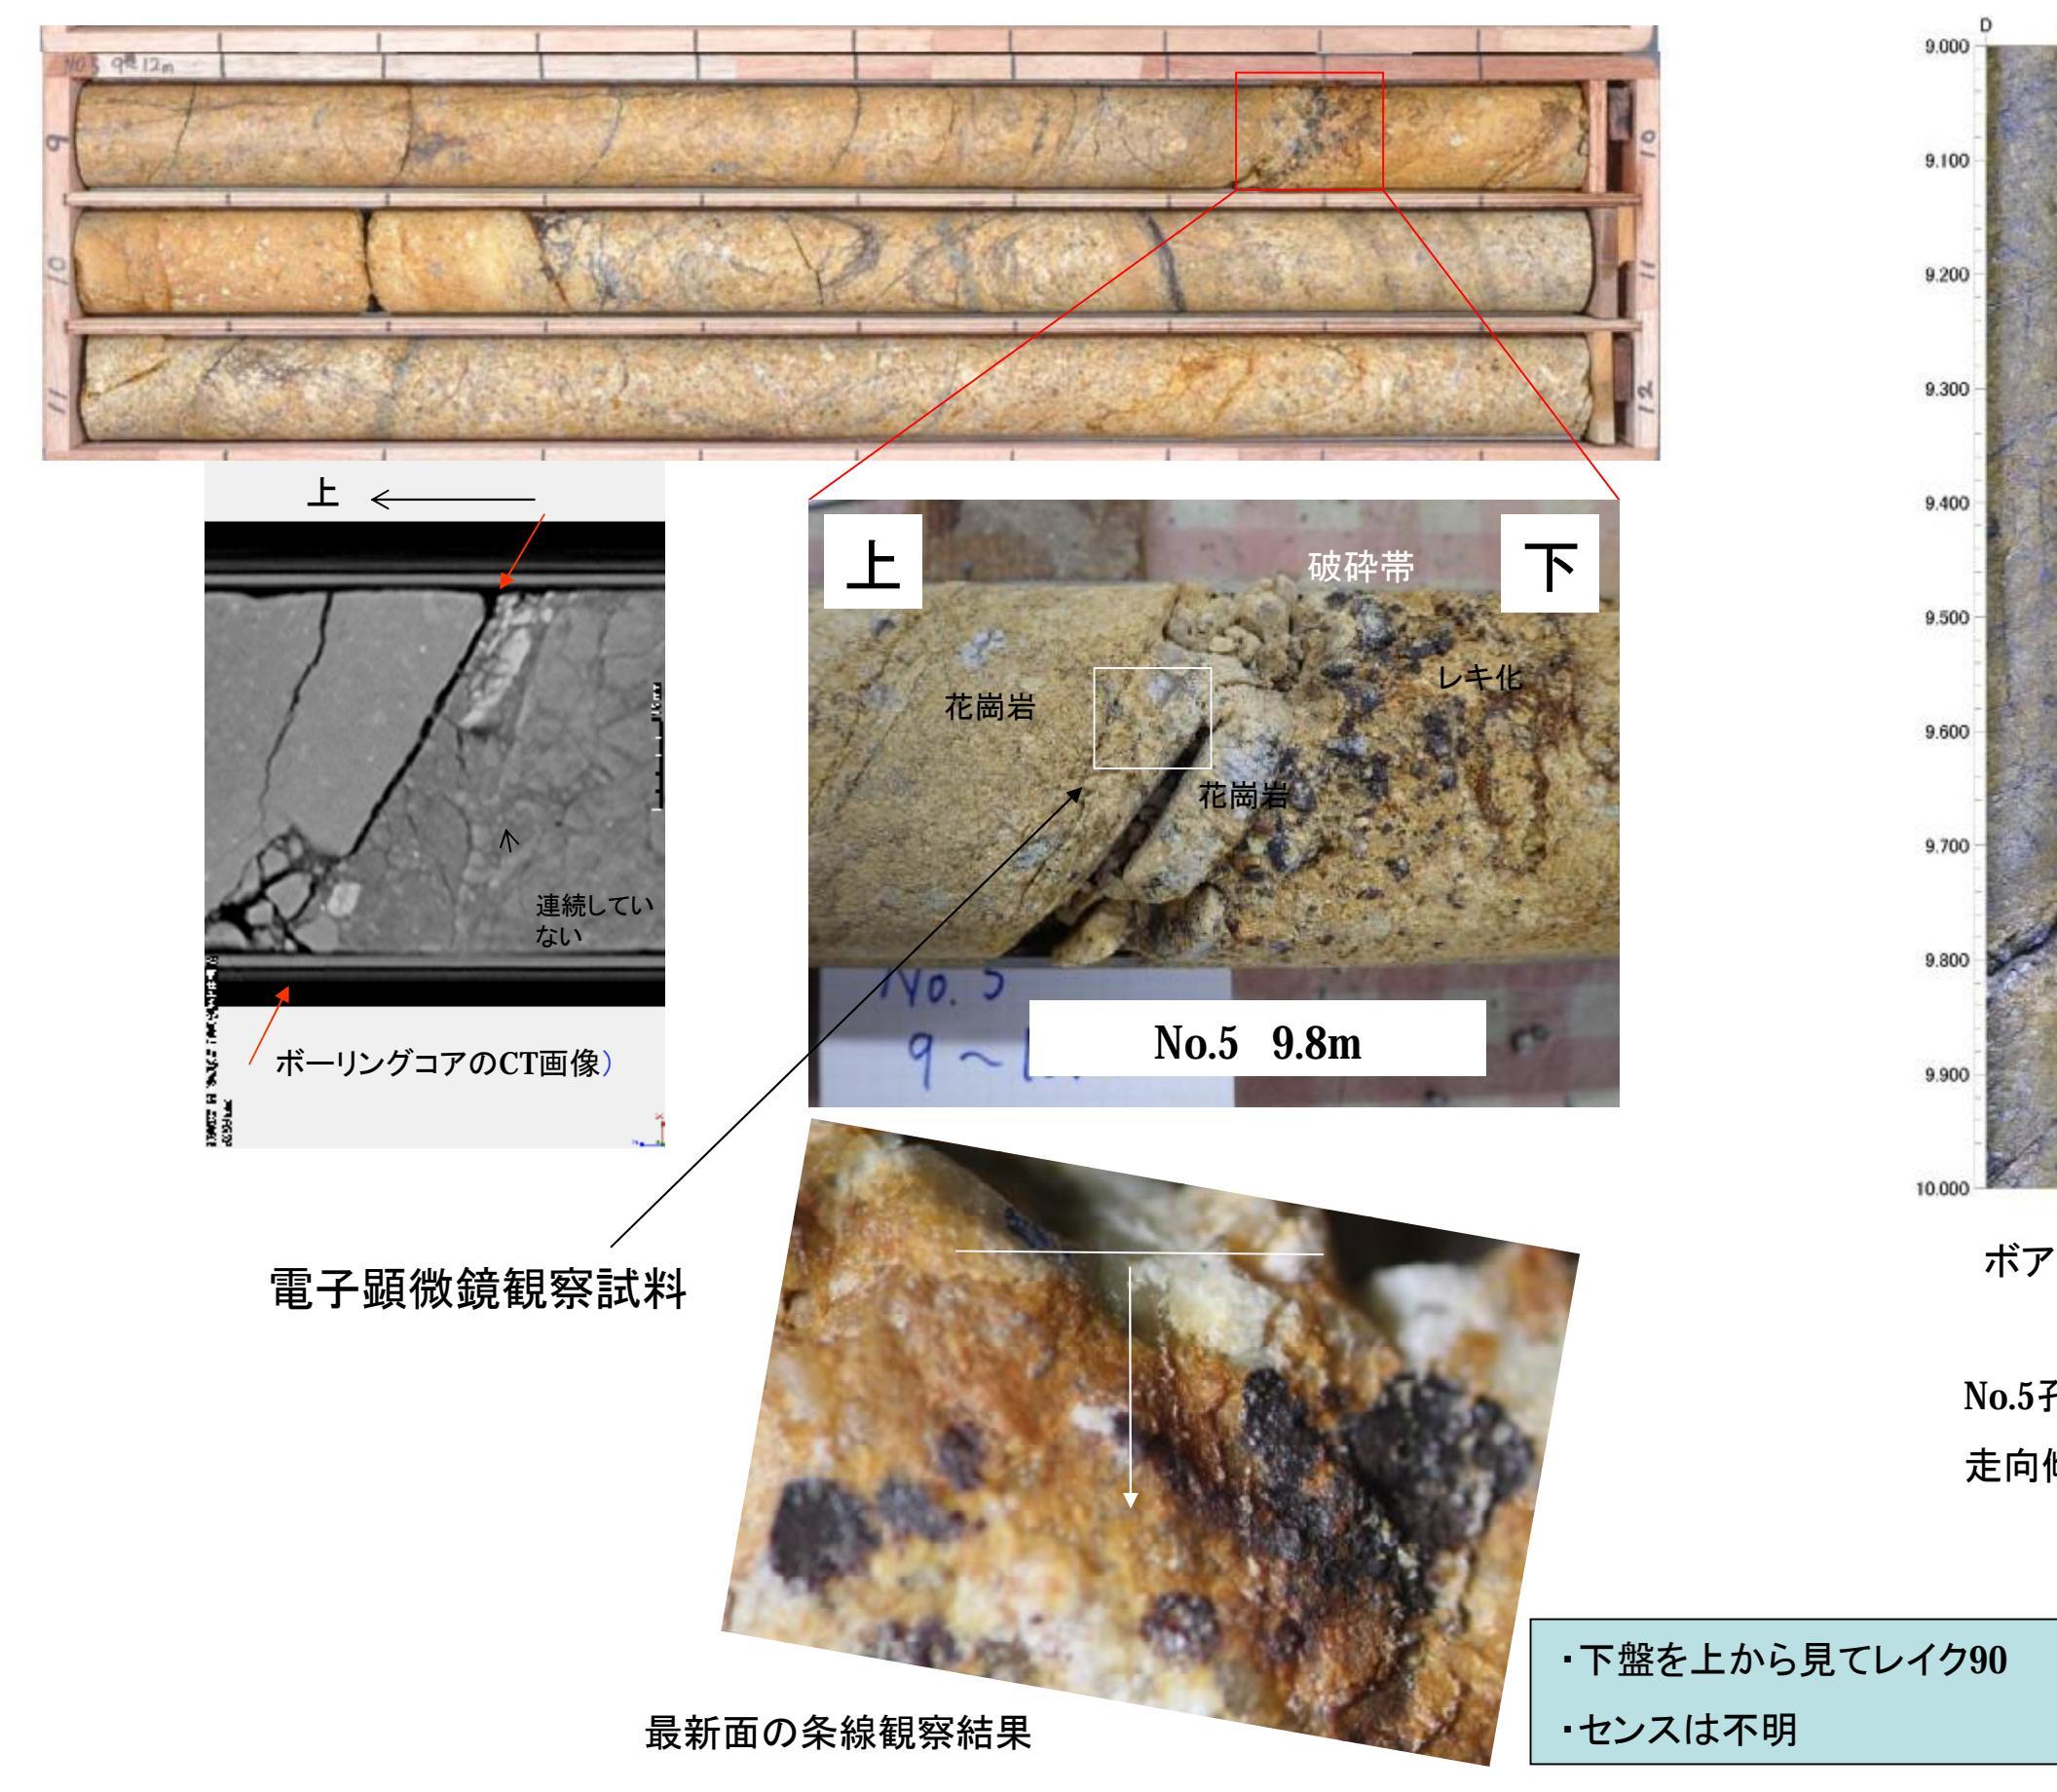
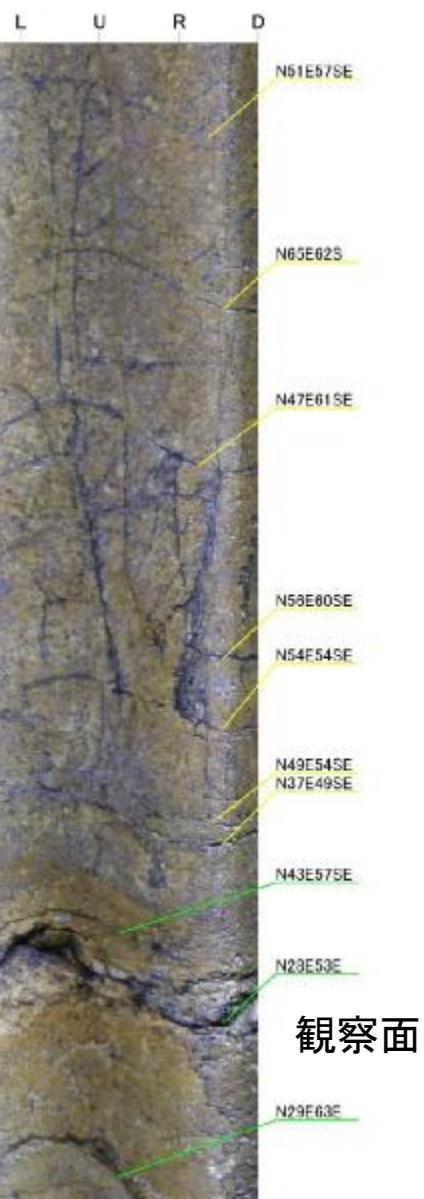
No.5孔(深度9.8m付近) 走向傾斜:N28E/53SE

ボアホールカメラ画像

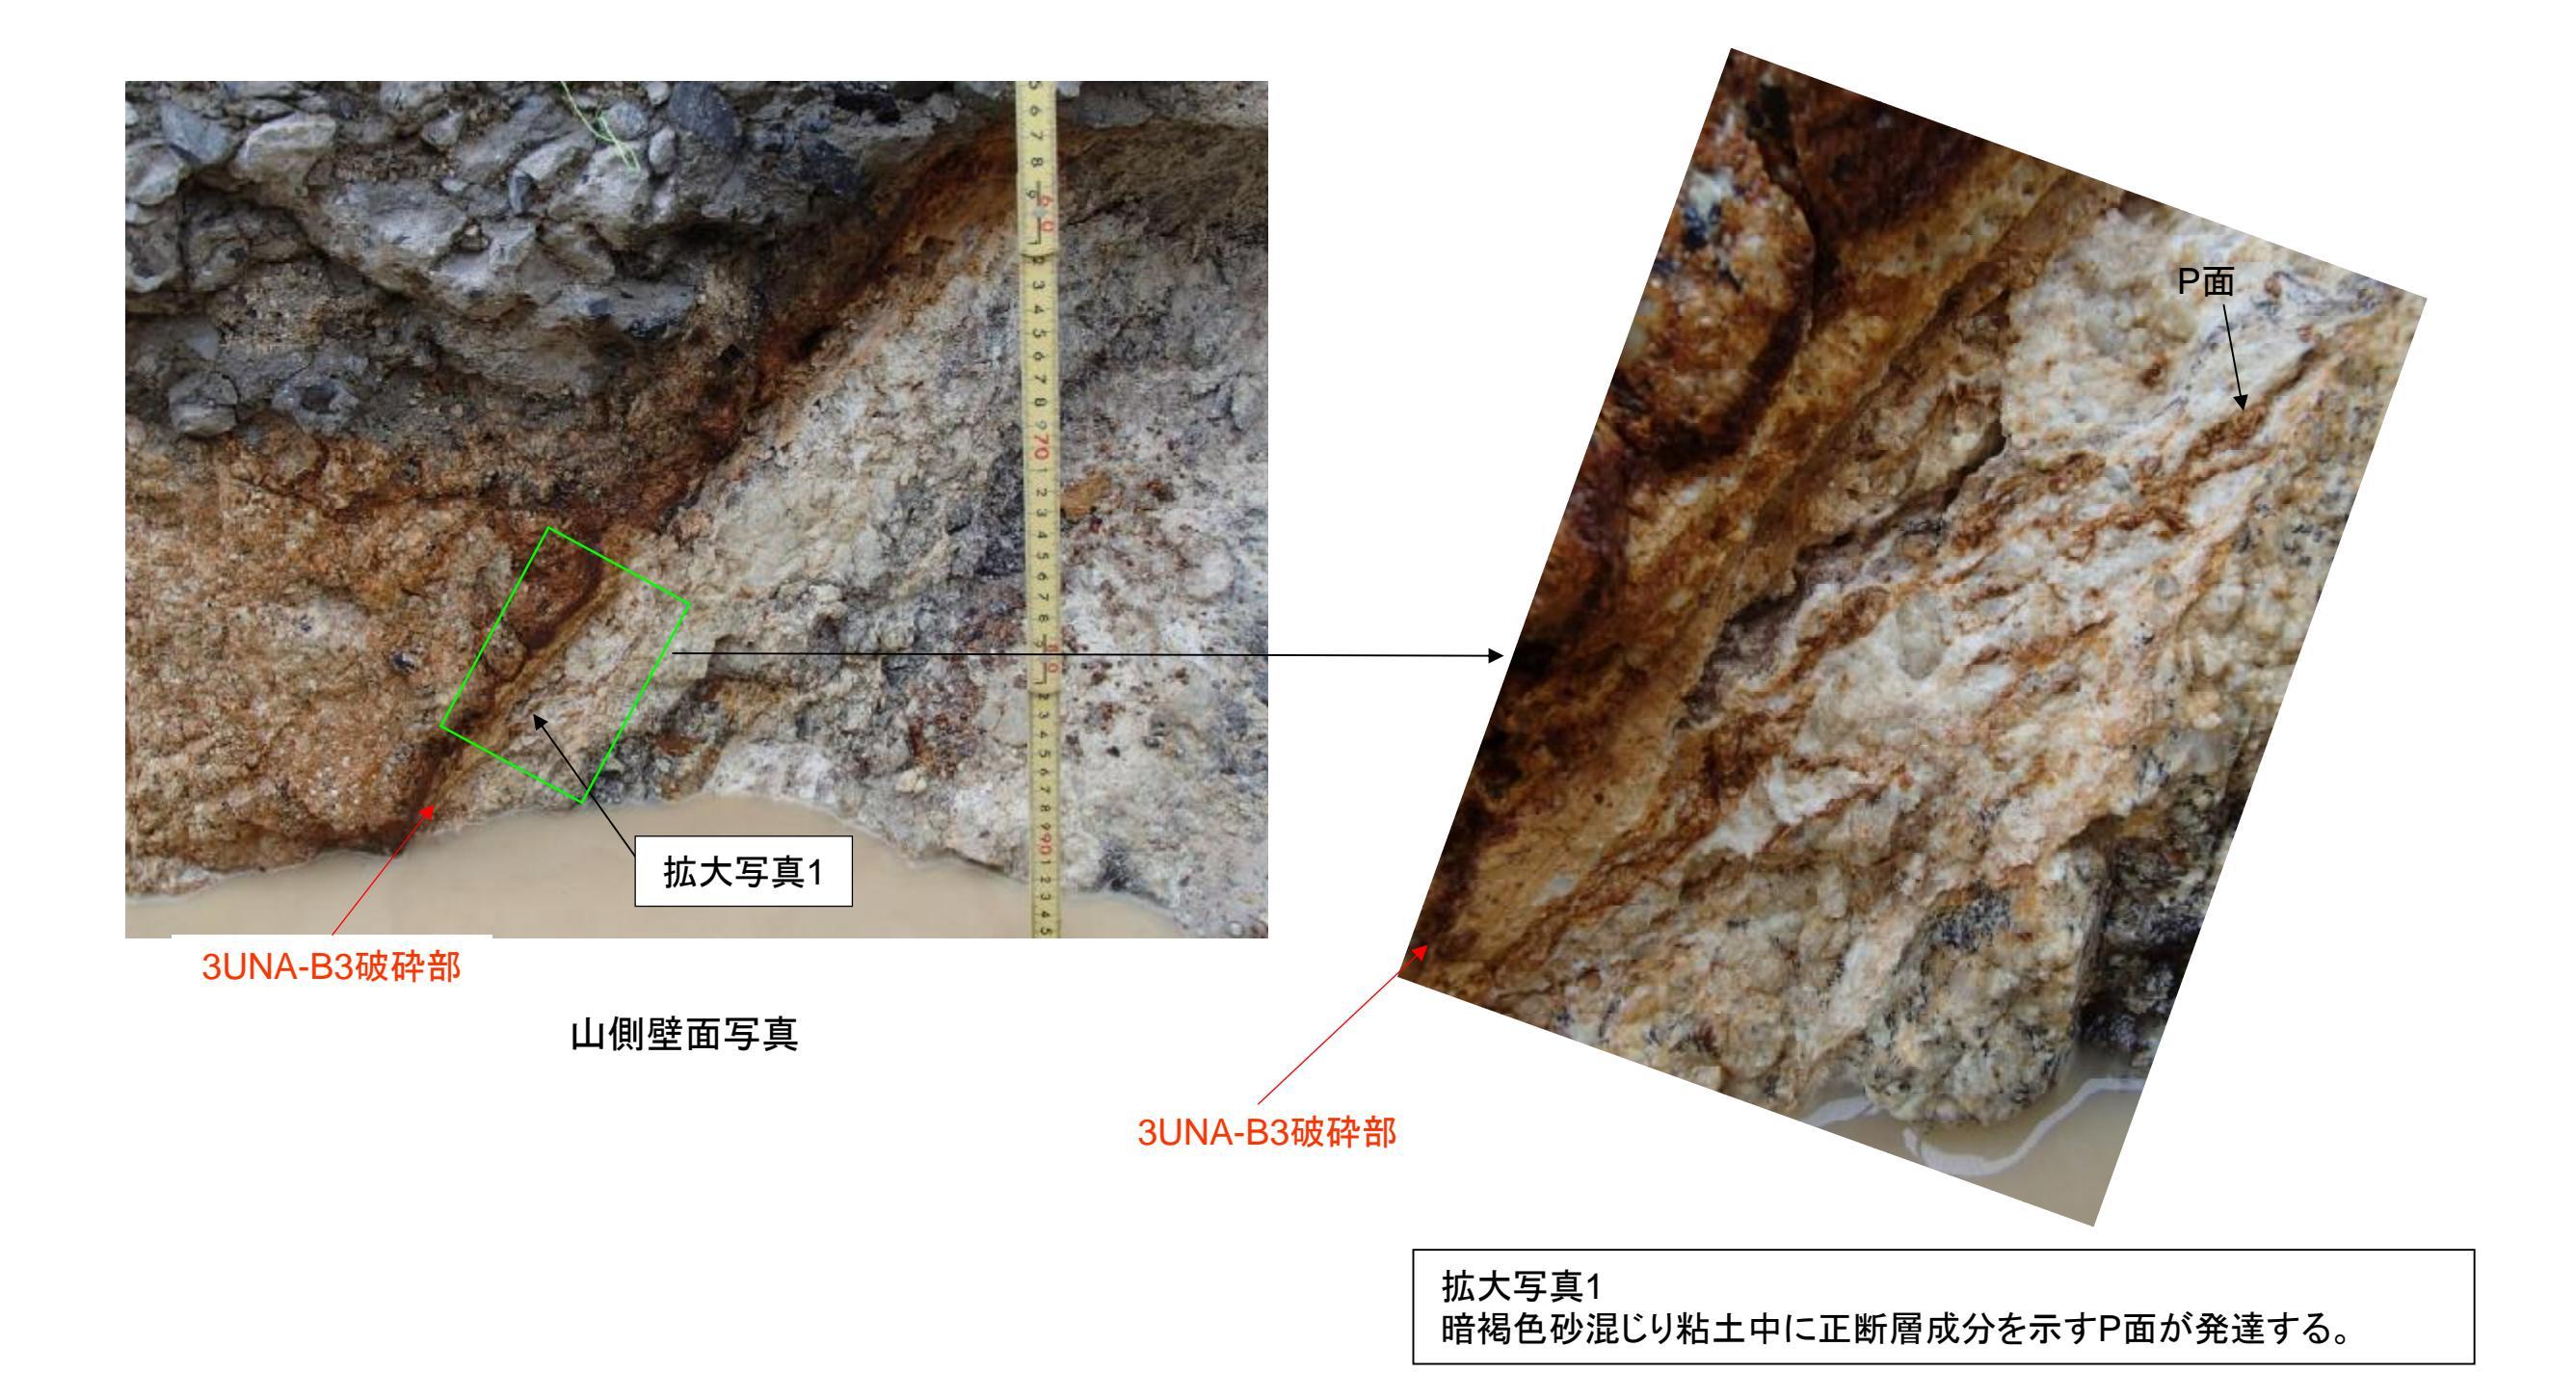
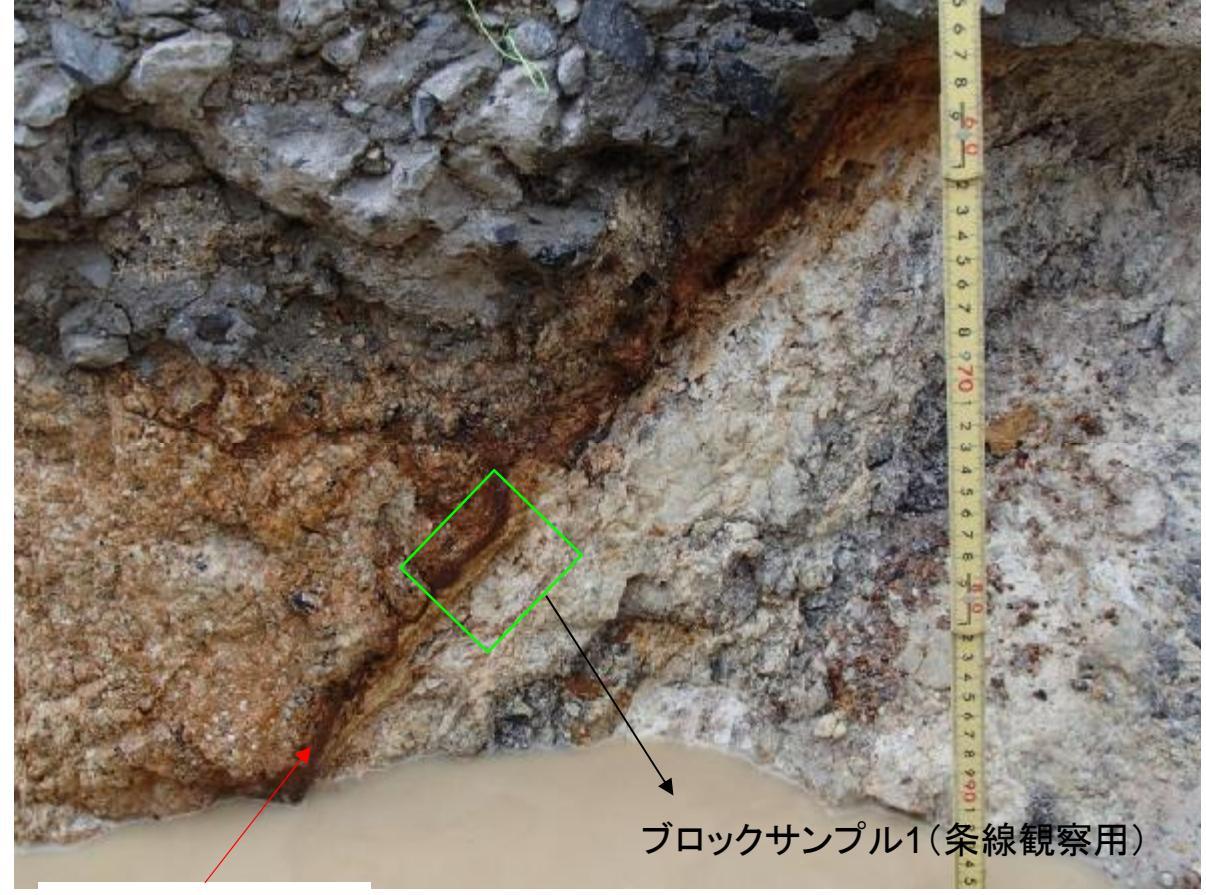
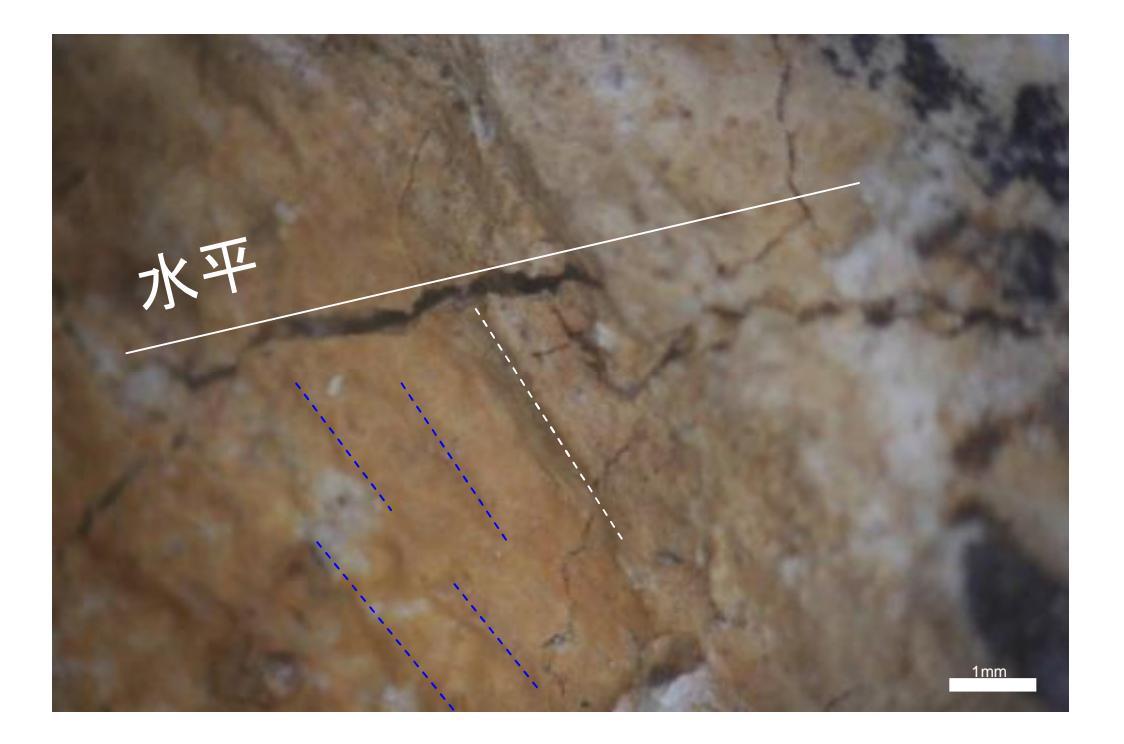
4.6.1(2) 3UNA-B3破砕部の露頭観察結果(条線観察)

・粘土化部の外側(上盤)のせん断面を示す。

・写真中央部に不明瞭な条線(白破線)が認められる。この条線 のレイクは85Rである。条線周辺には、条線と同方向に配列する 起伏が存在する。この起伏もまた条線であると考えられる。起伏 の凹部を青破線で示す。

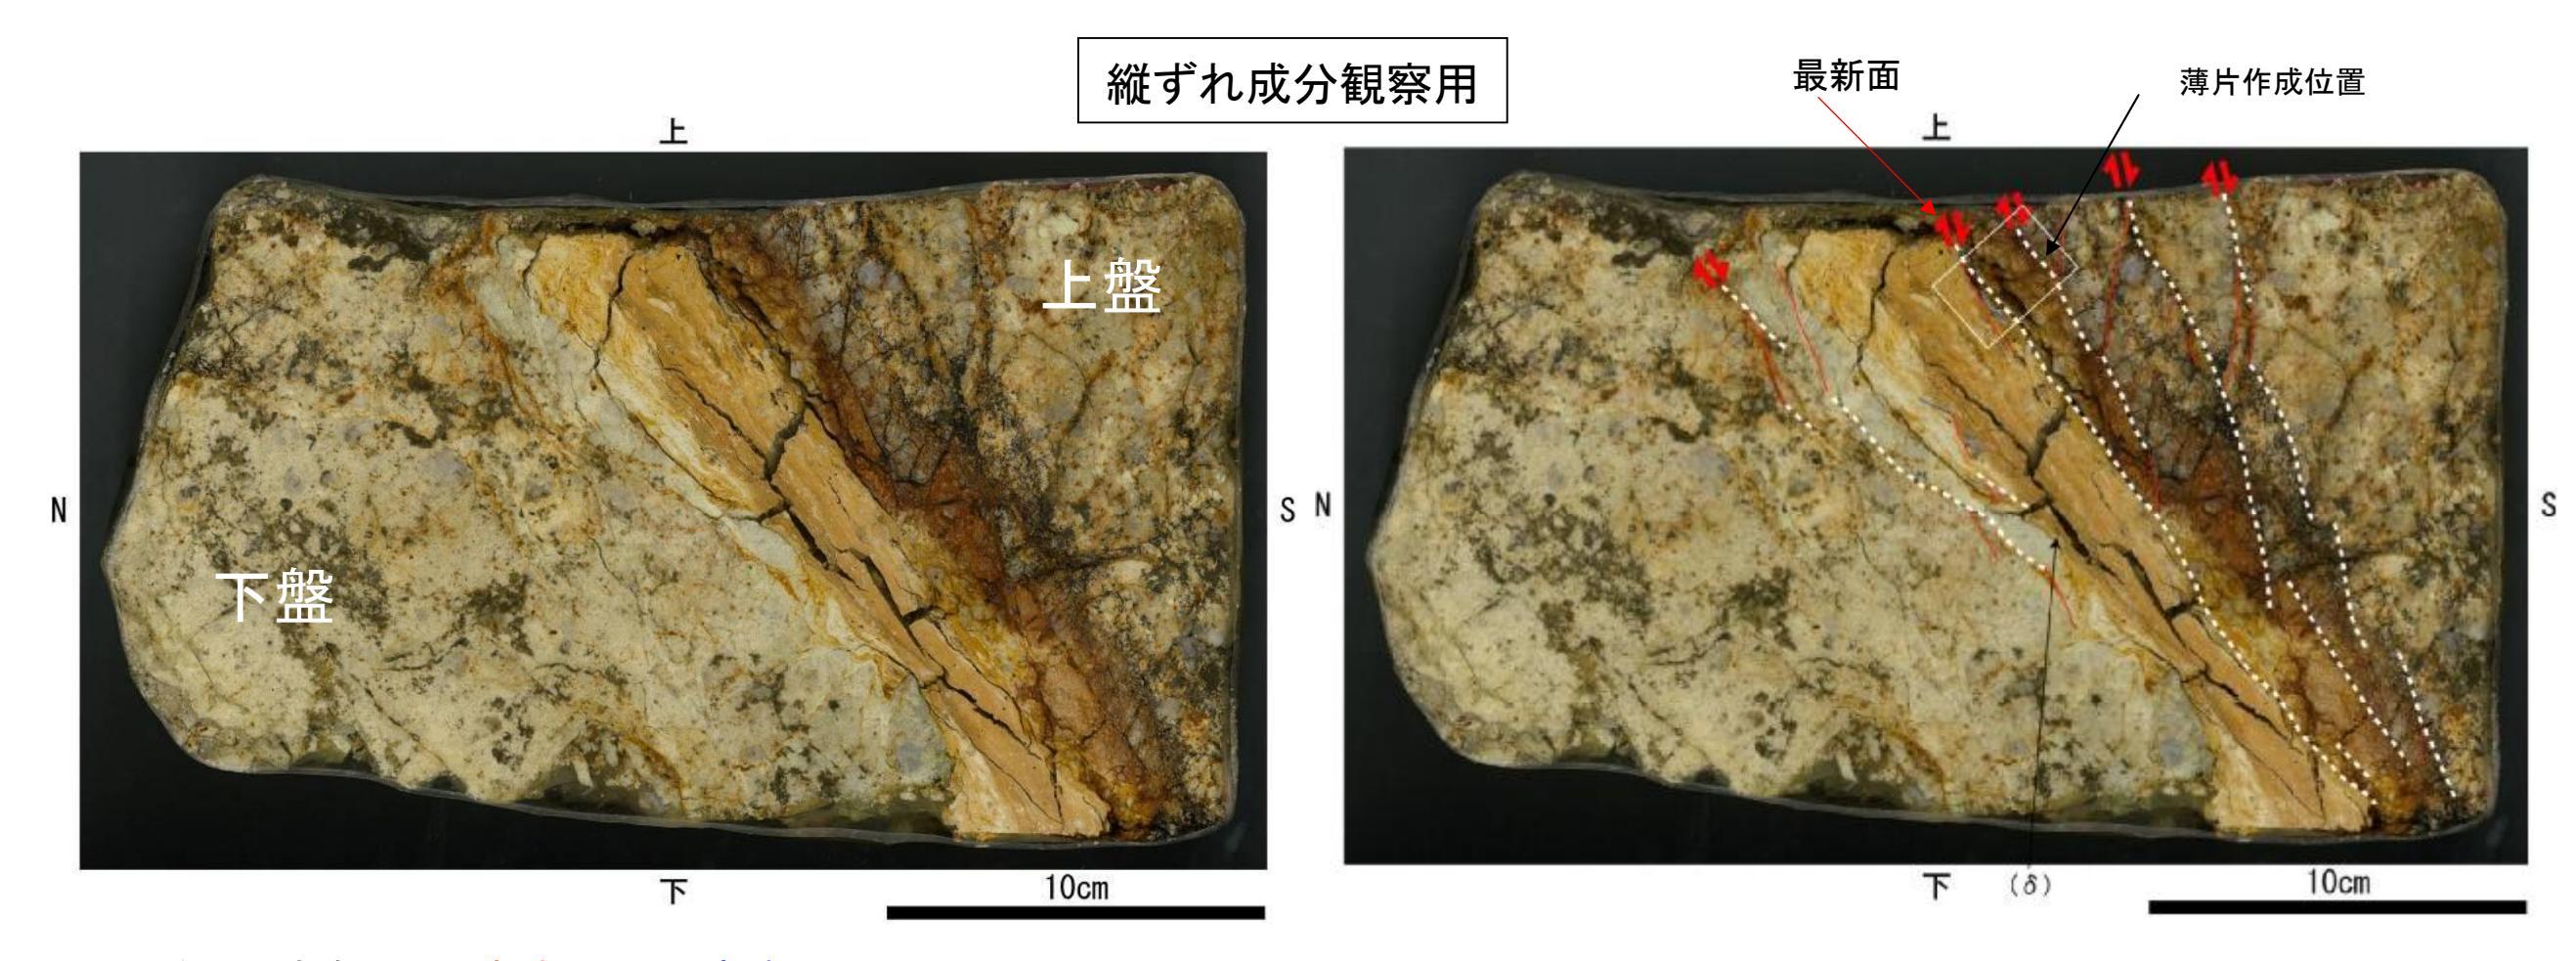
4.6.2(2) 3UNA-B3破砕部の研磨片·薄片観察結果(研磨片観察)

3UNA-B3(N55E/40S)

Y面には不明瞭・断続的で小刻みに湾曲するものが認められる。上盤側では杉型の雁行配列を示すY面が存在する。 複合面構造と変形構造に基づくと、いずれのY面も正断層成分を示す。

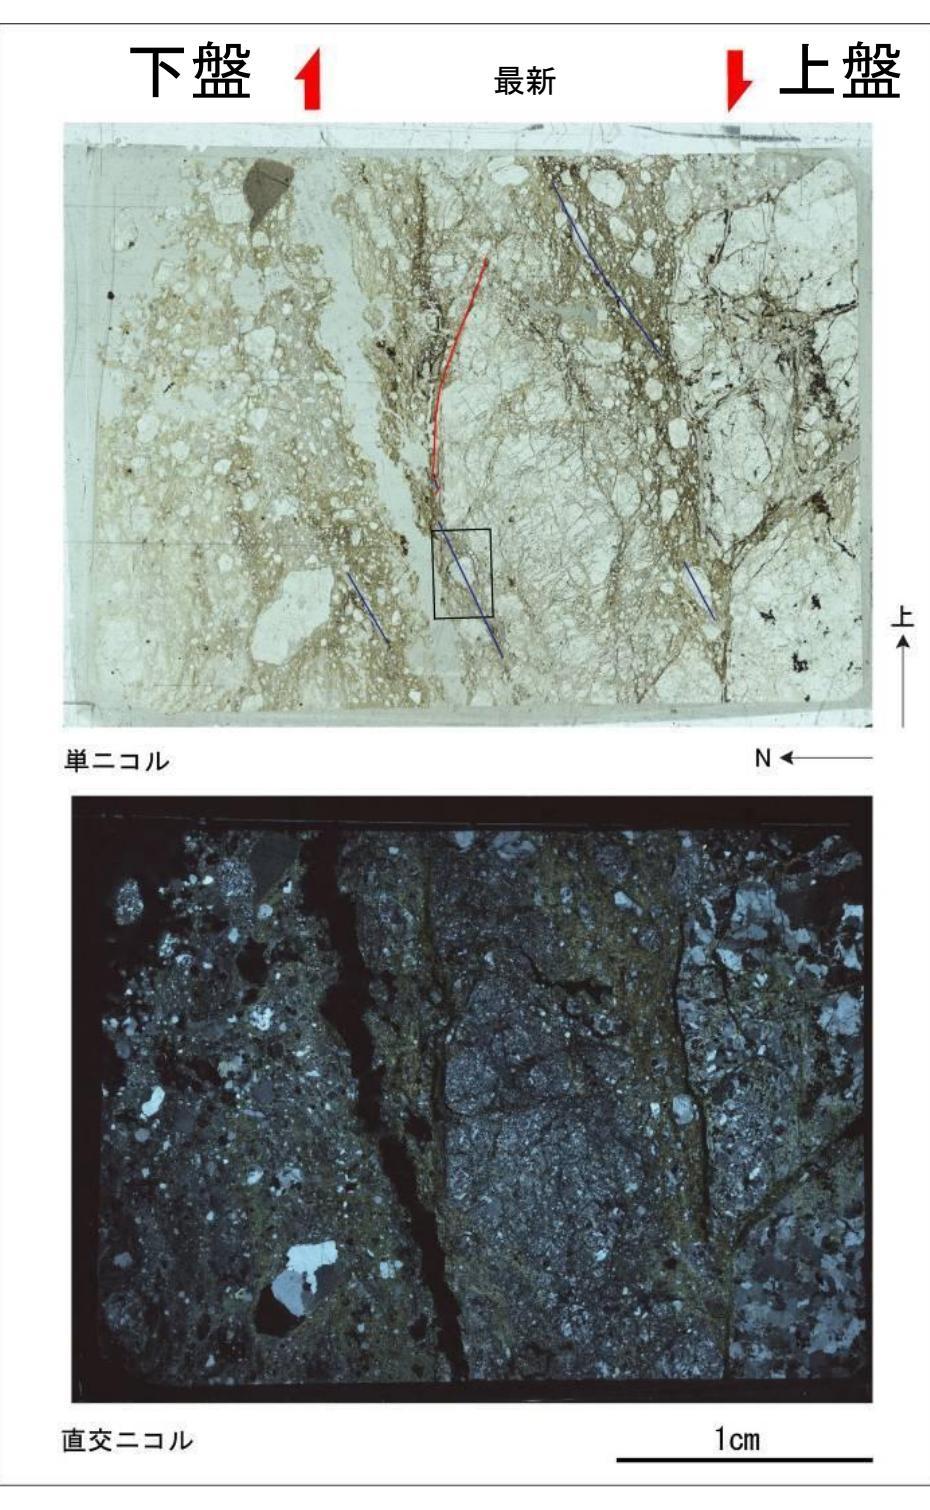
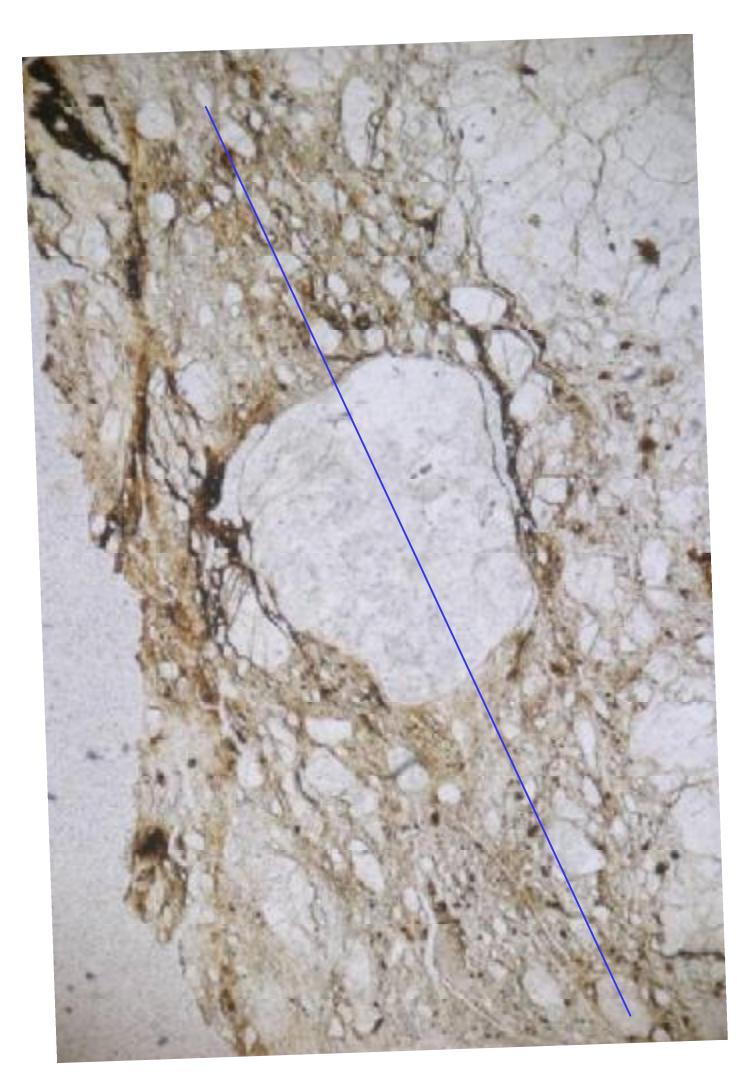
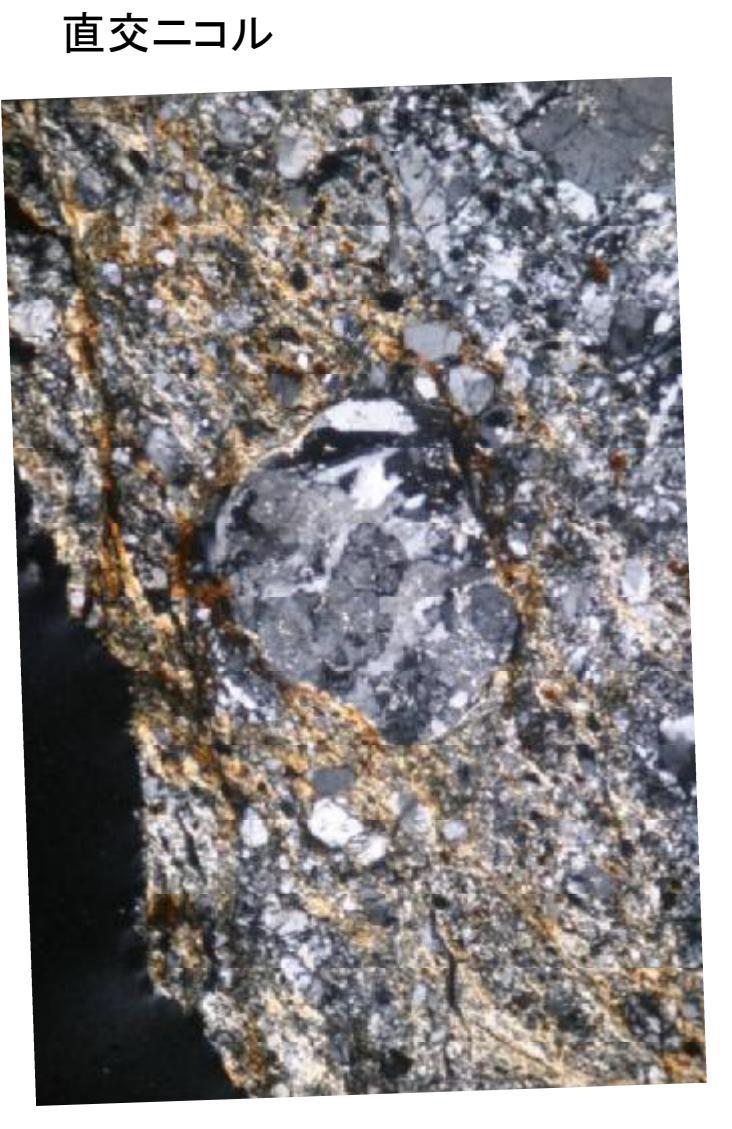
4.6.2(3) 3UNA-B3破砕部の研磨片·薄片観察結果(薄片観察)

鏡下では最新面に正断層成分 の複合面構造が確認される。

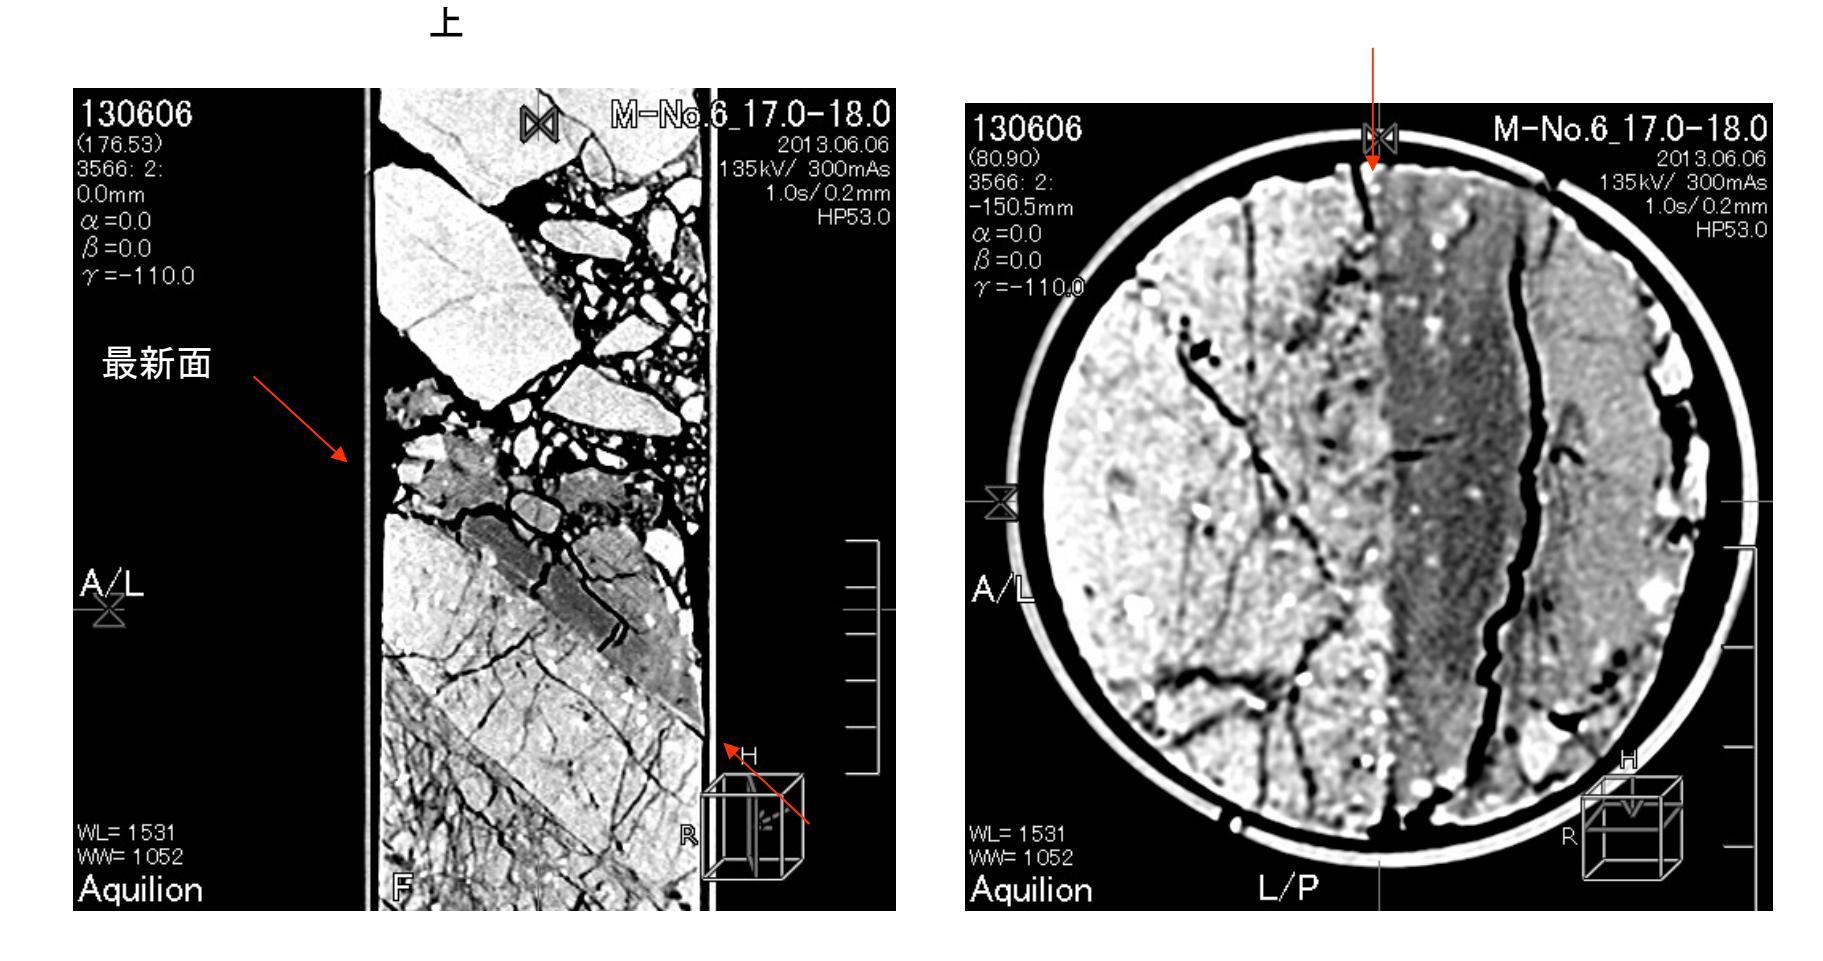
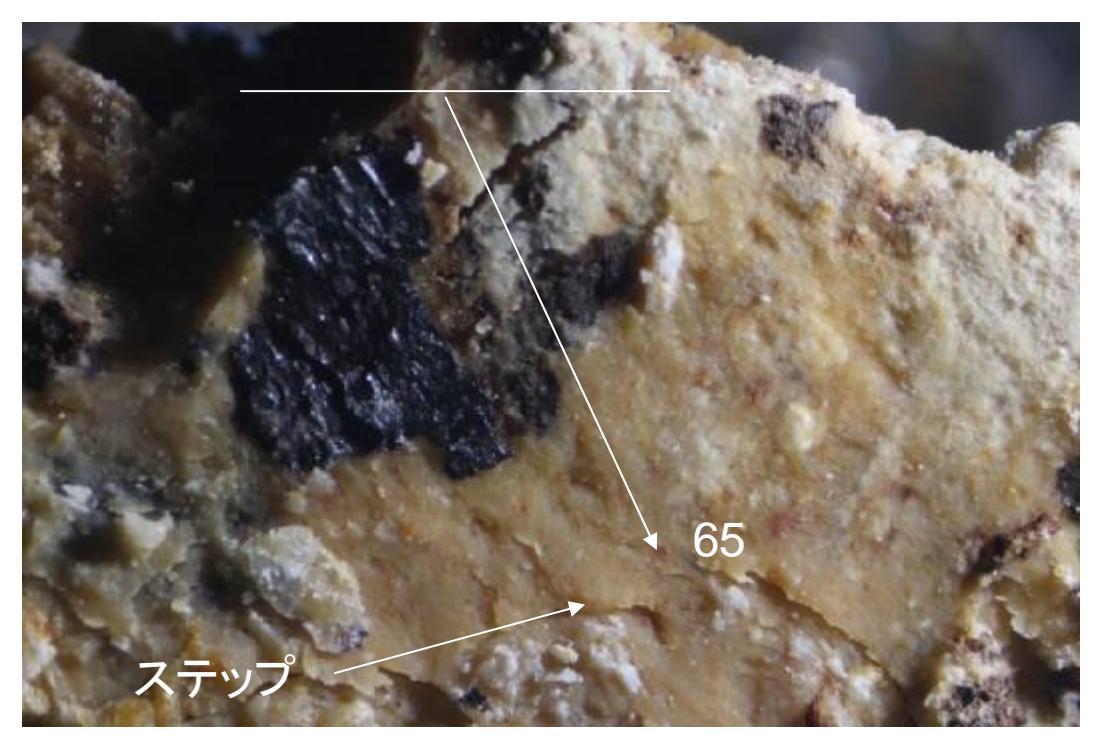
4.6.3(2) ボーリングコアの観察結果(No.6, 深度17.35m付近)

No6孔(深度17.35m付近) 走向傾斜:N40E/68SE

・上盤を下から見てレイク65R ⇒レイクは65L

ステップから正断層センスが読み取れる。

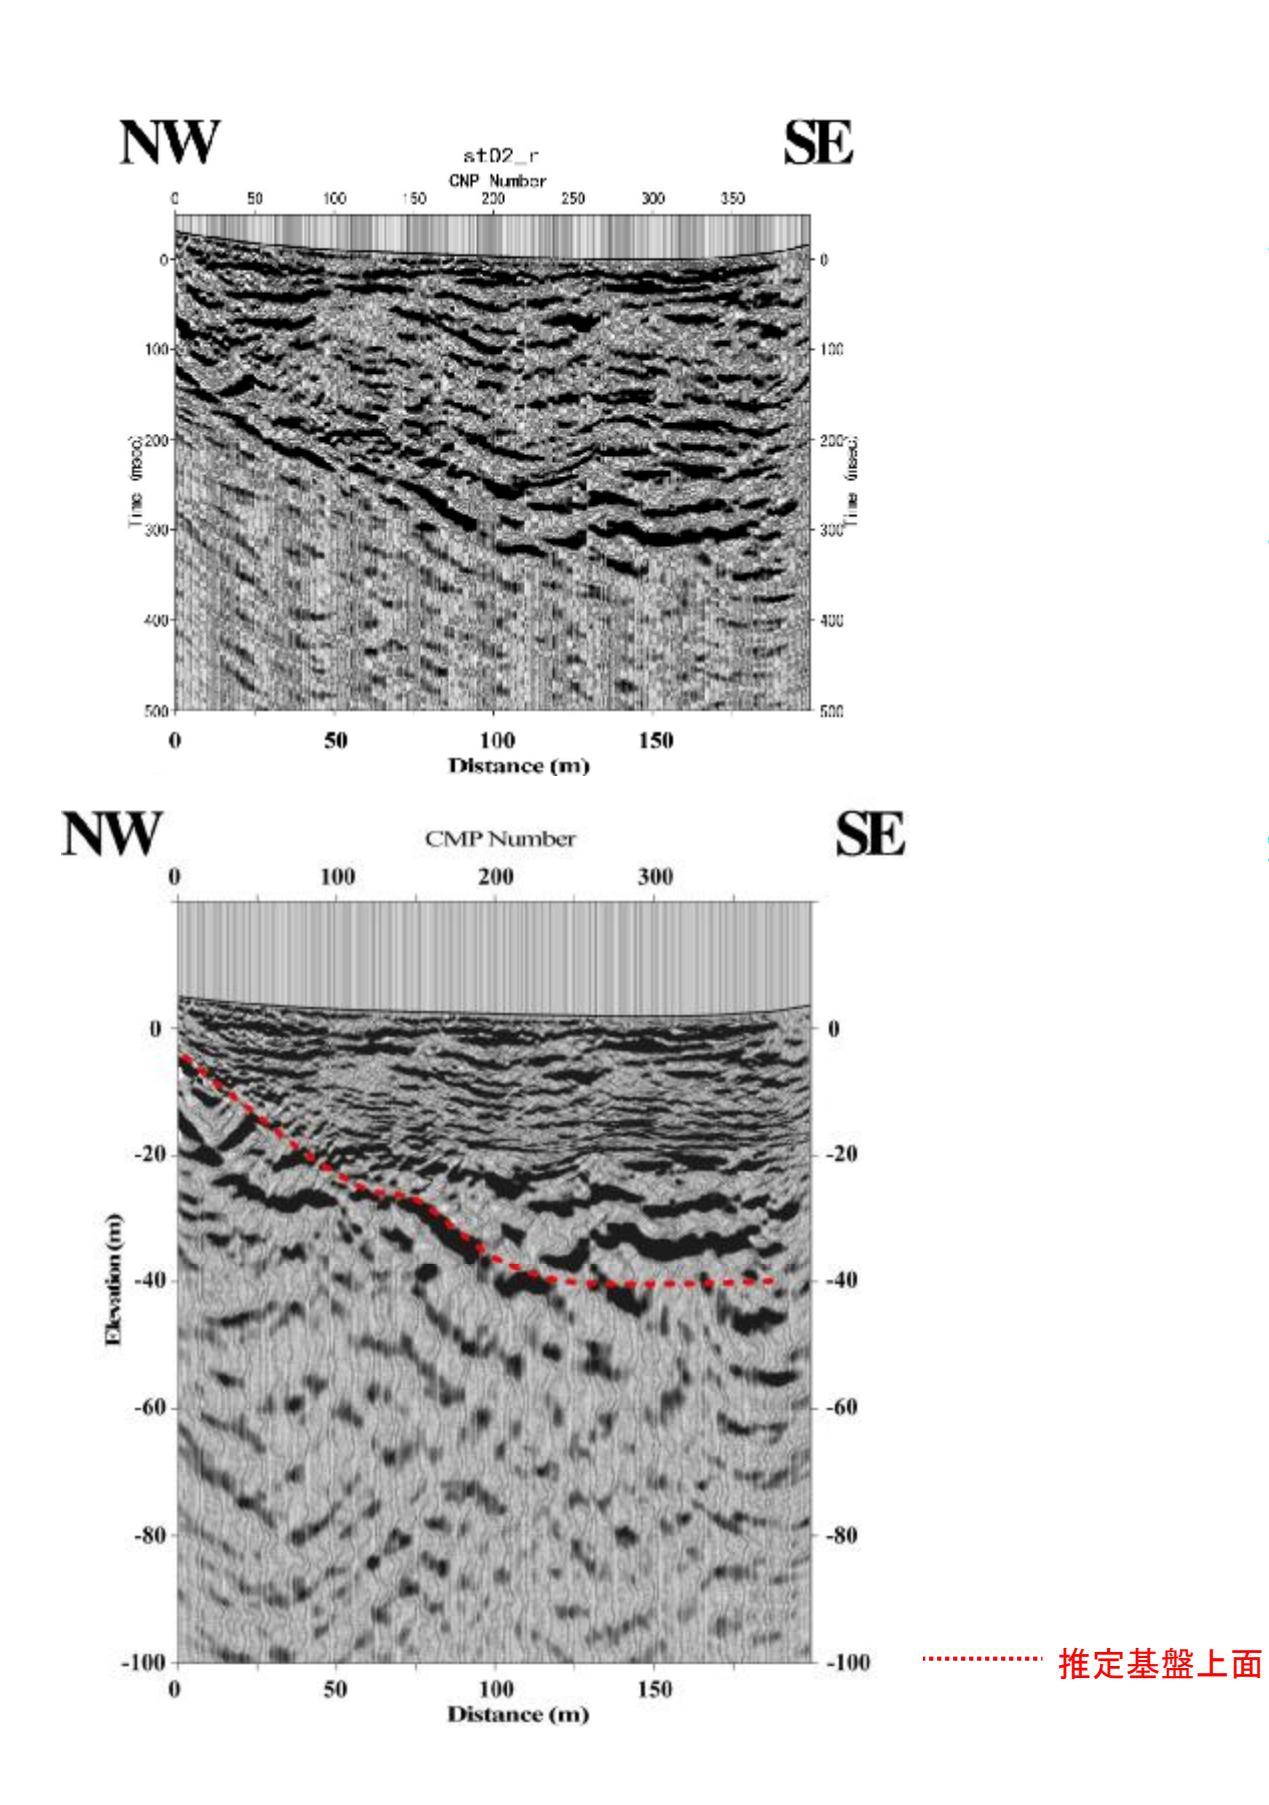
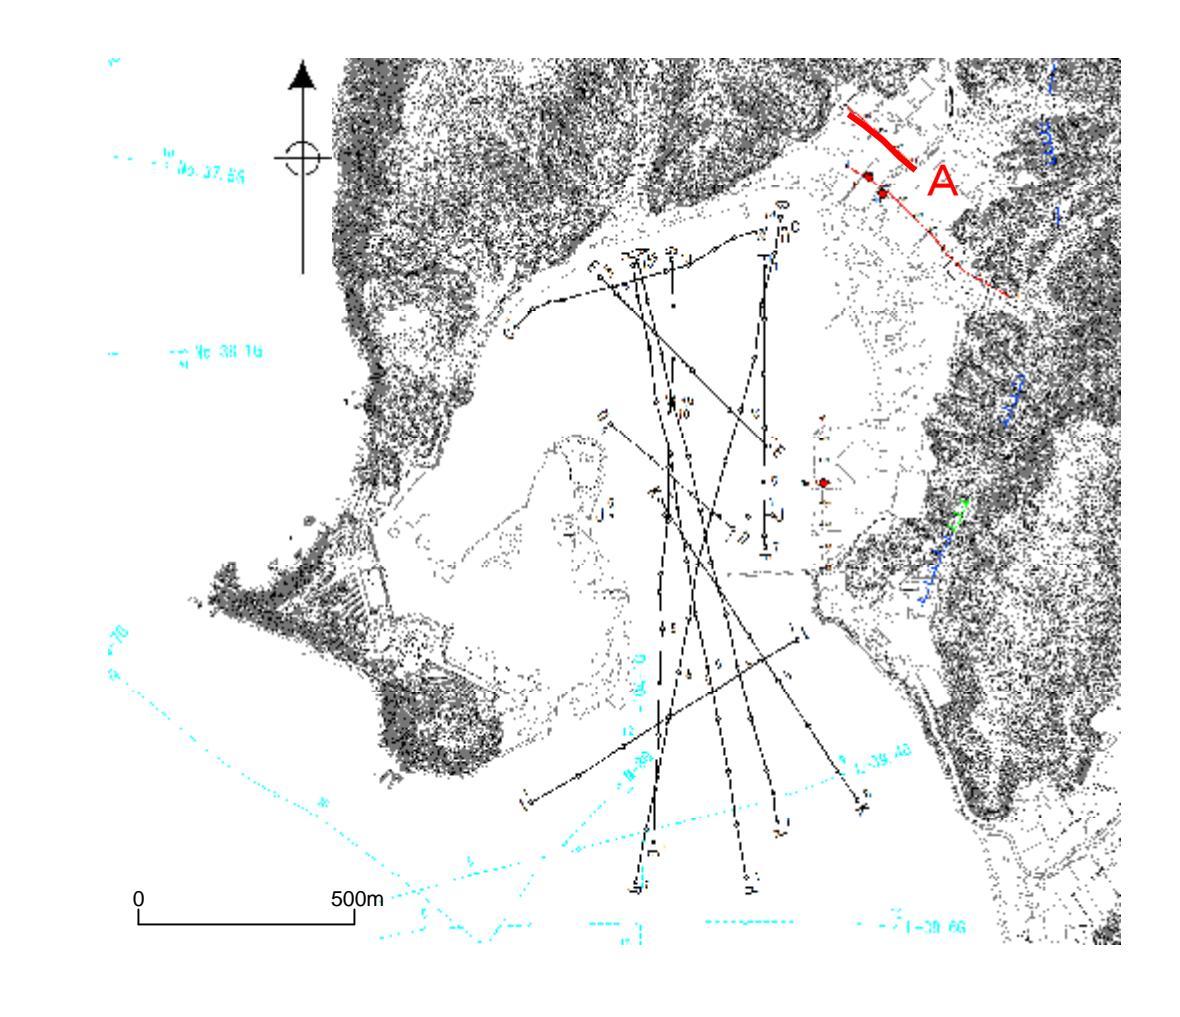
| 推定基盤上面深度は北西側から、低地に中 央の南西側に向かい深度を増す。 I 反射法探査結果から、推定基盤上面深度や 堆積層の分布に活断層を示唆する構造は認 められない。
