美浜発電所敷地内破砕帯の追加調査 --最終報告--

平成25年7月31日

関西電力株式会社

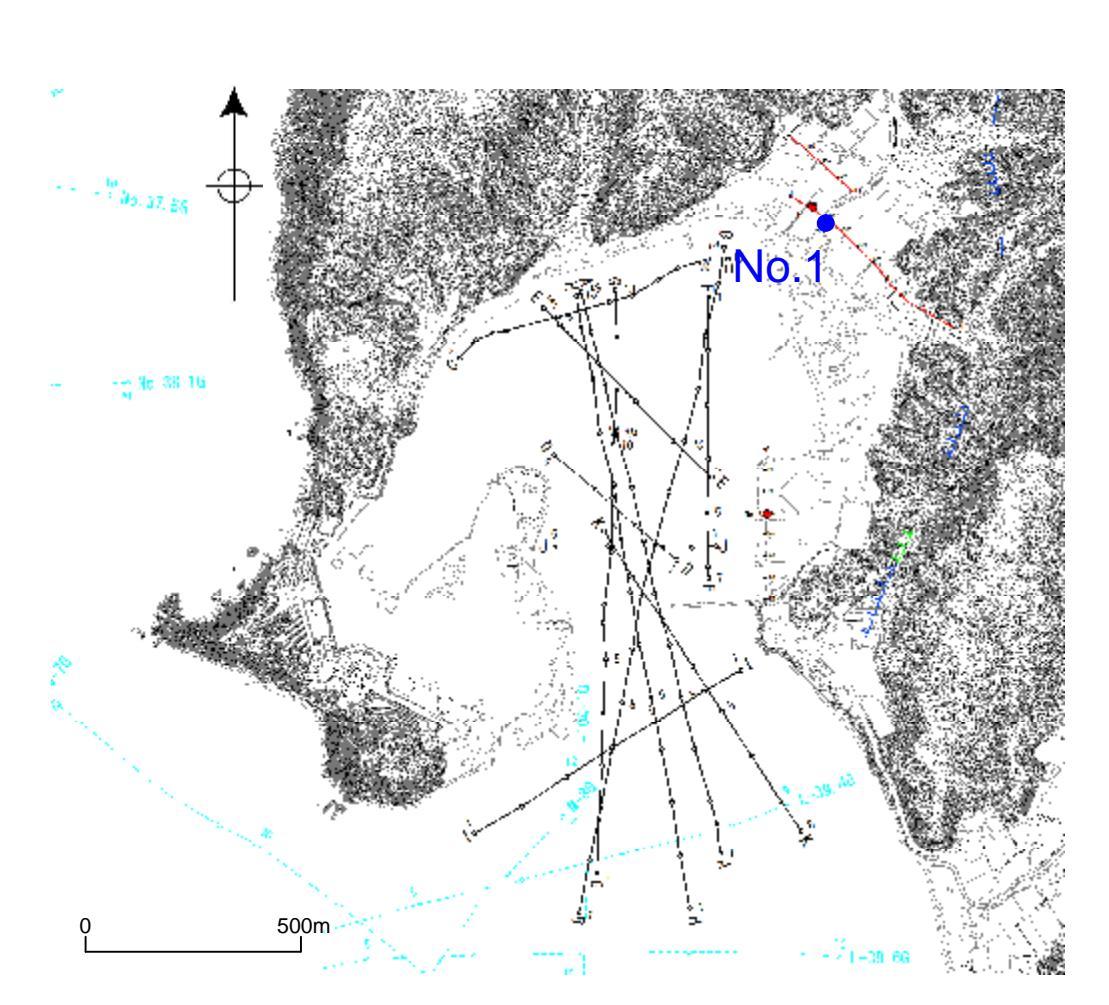
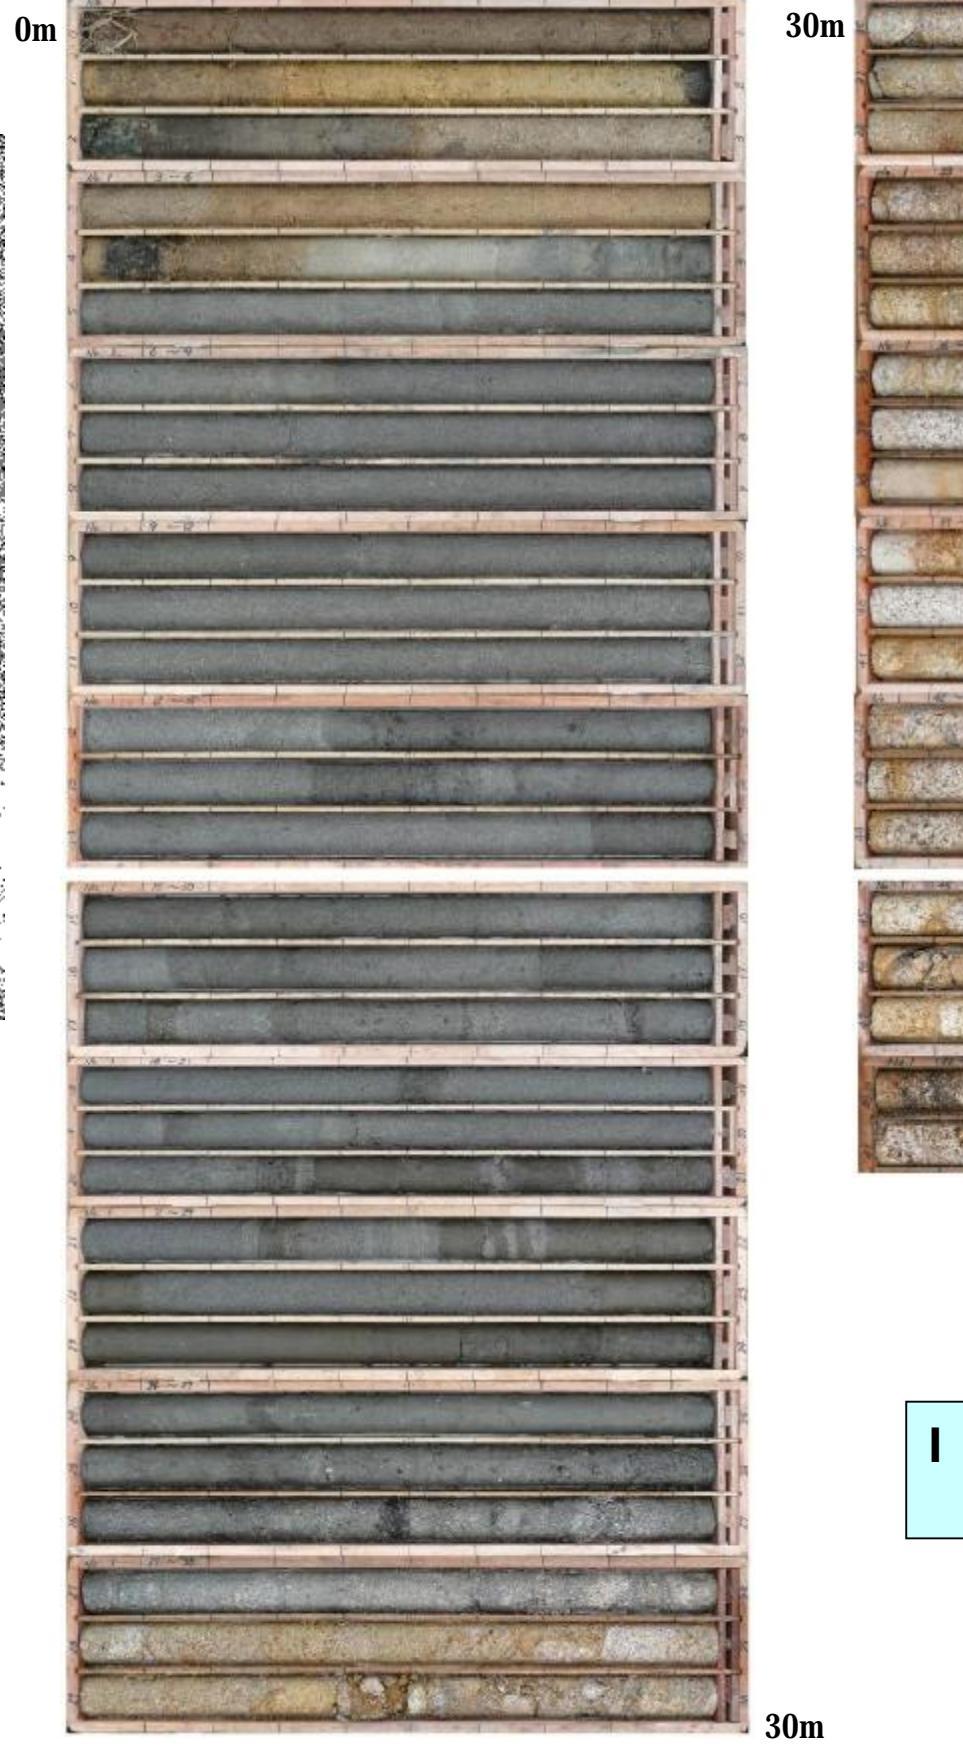
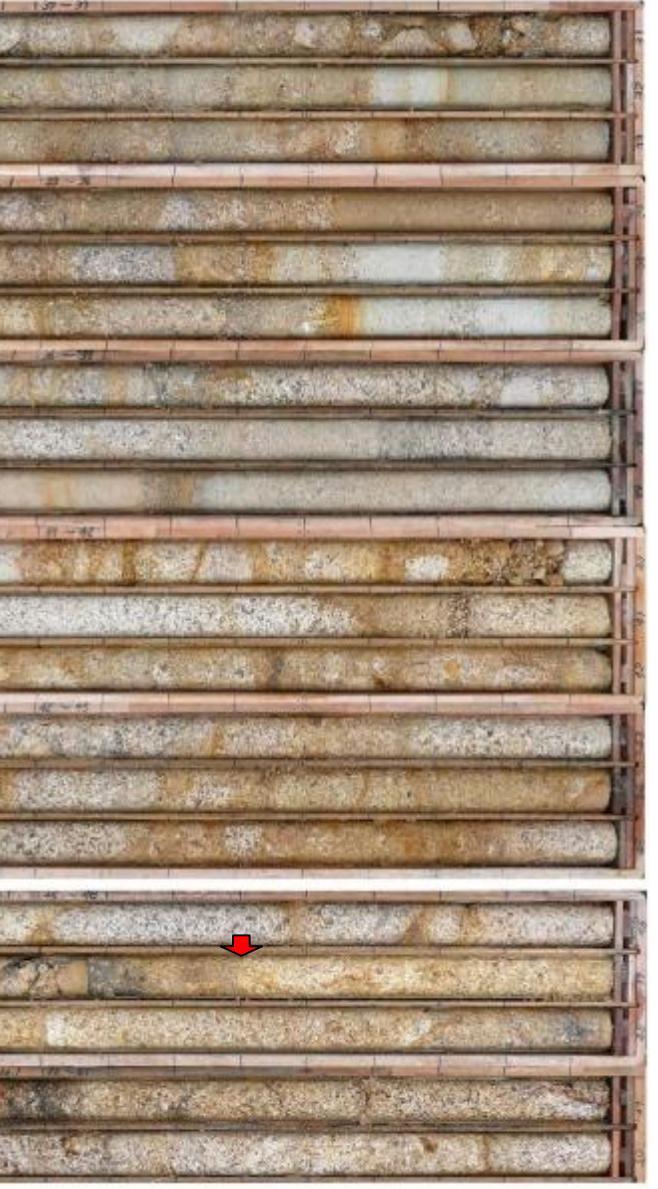
5.3(4) 丹生地区の反射法地震探査及びボーリング調査の結果:ボーリングNo.1コア(掘進長:50m)

l 深度46.4m(矢印)で基盤 (風化花崗岩)を確認

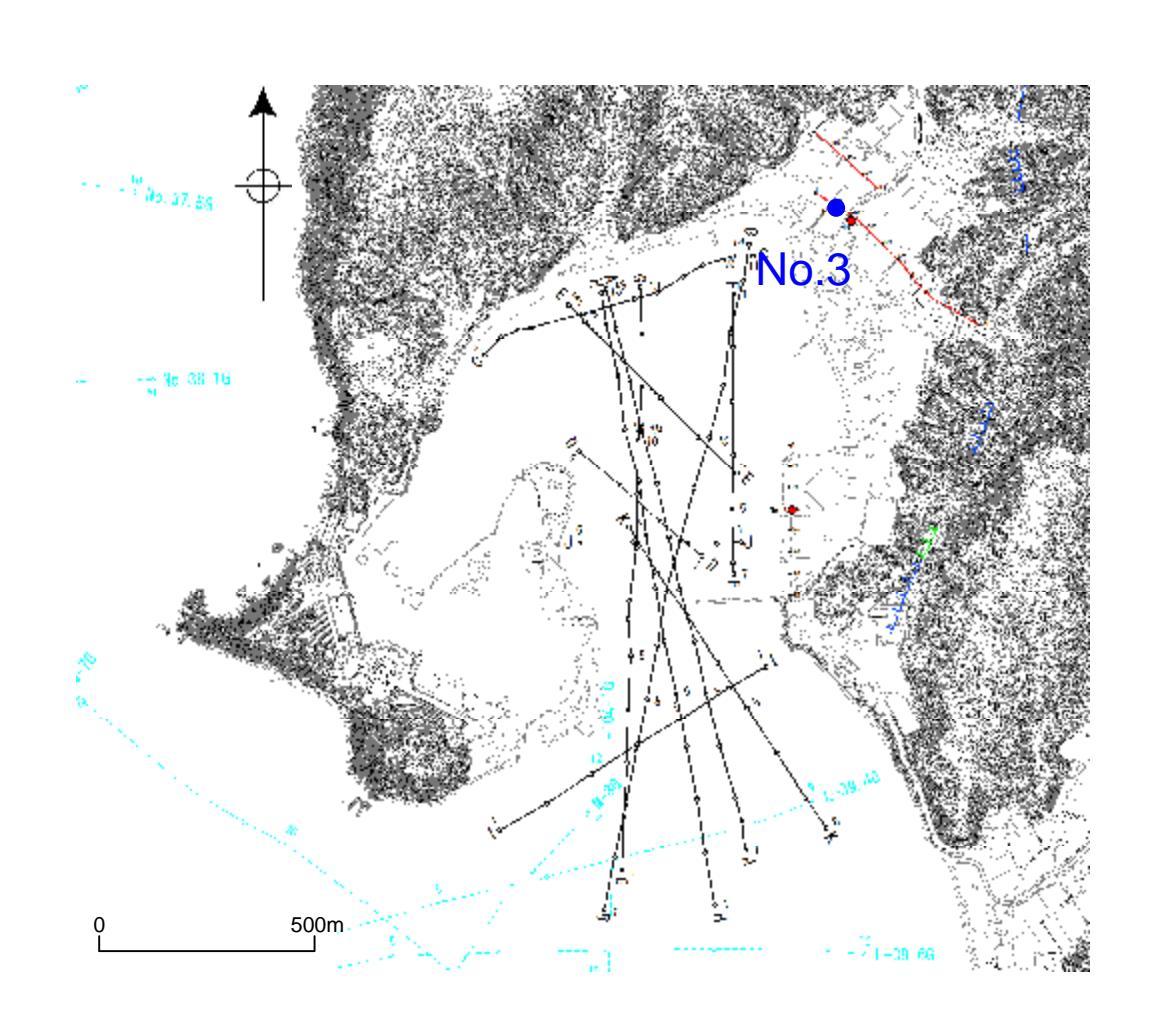
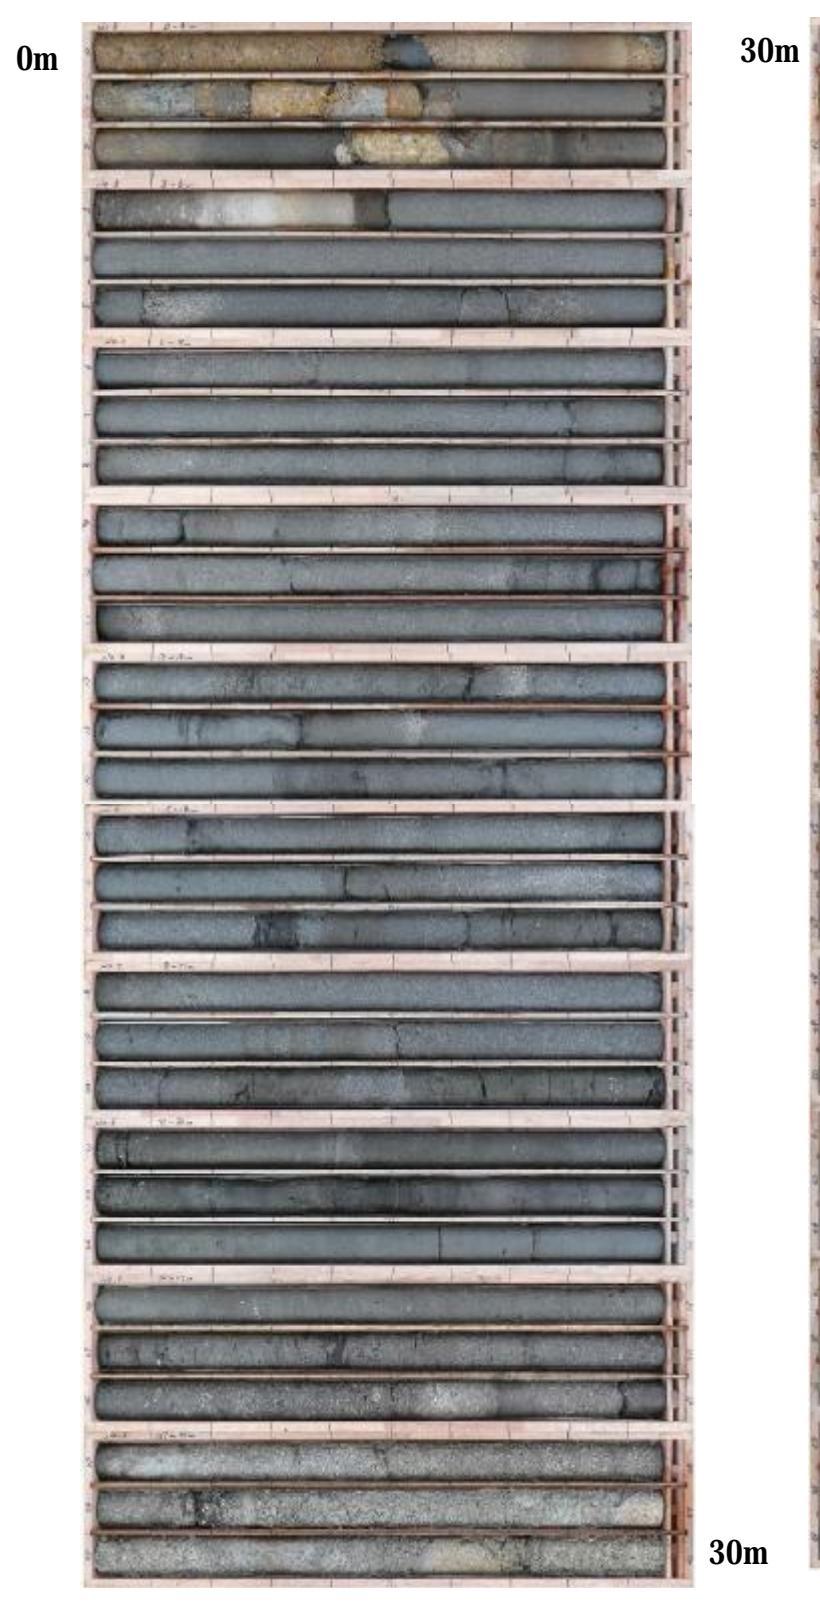
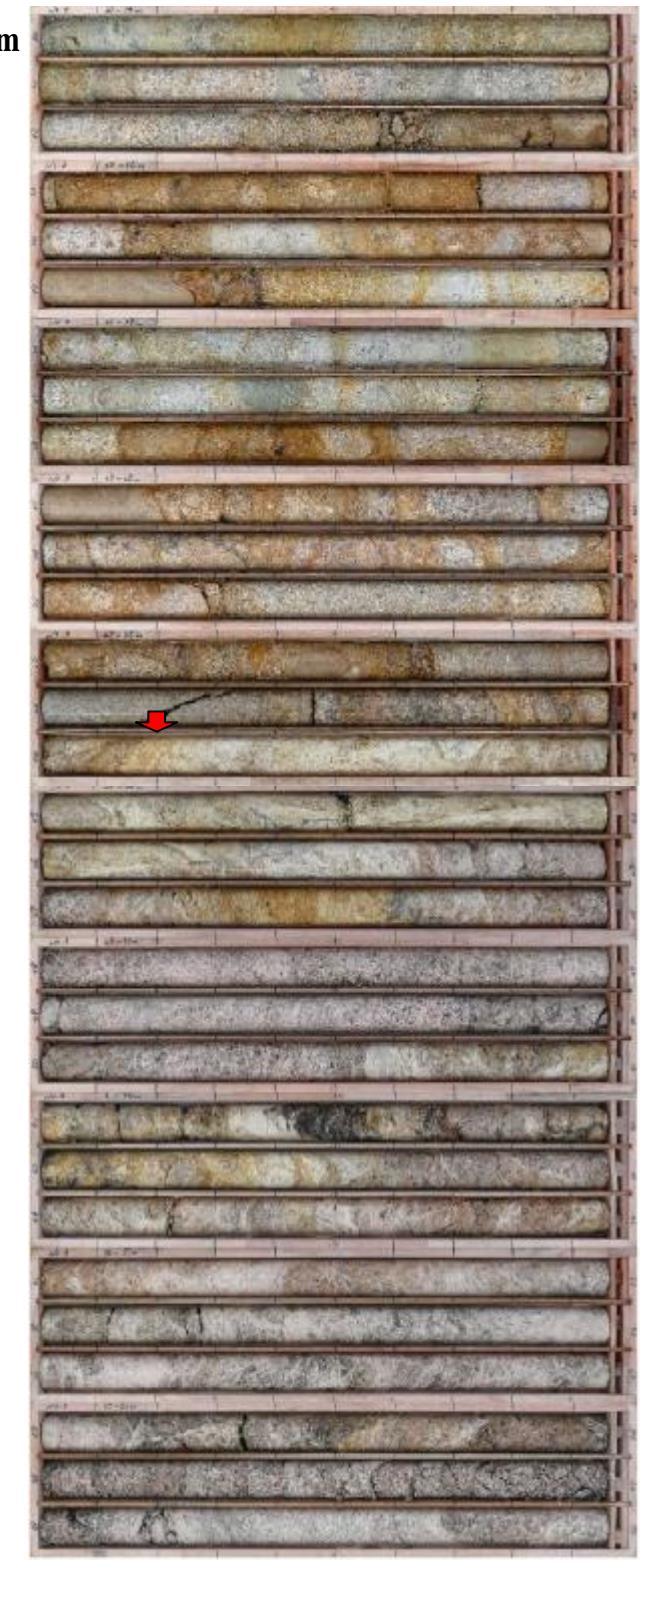
5.3(6) 丹生地区の反射法地震探査及びボーリング調査の結果:ボーリングNo.3コア(掘進長:60m)

| 深度44.2m(矢印)で基盤(変質花崗岩)を確認

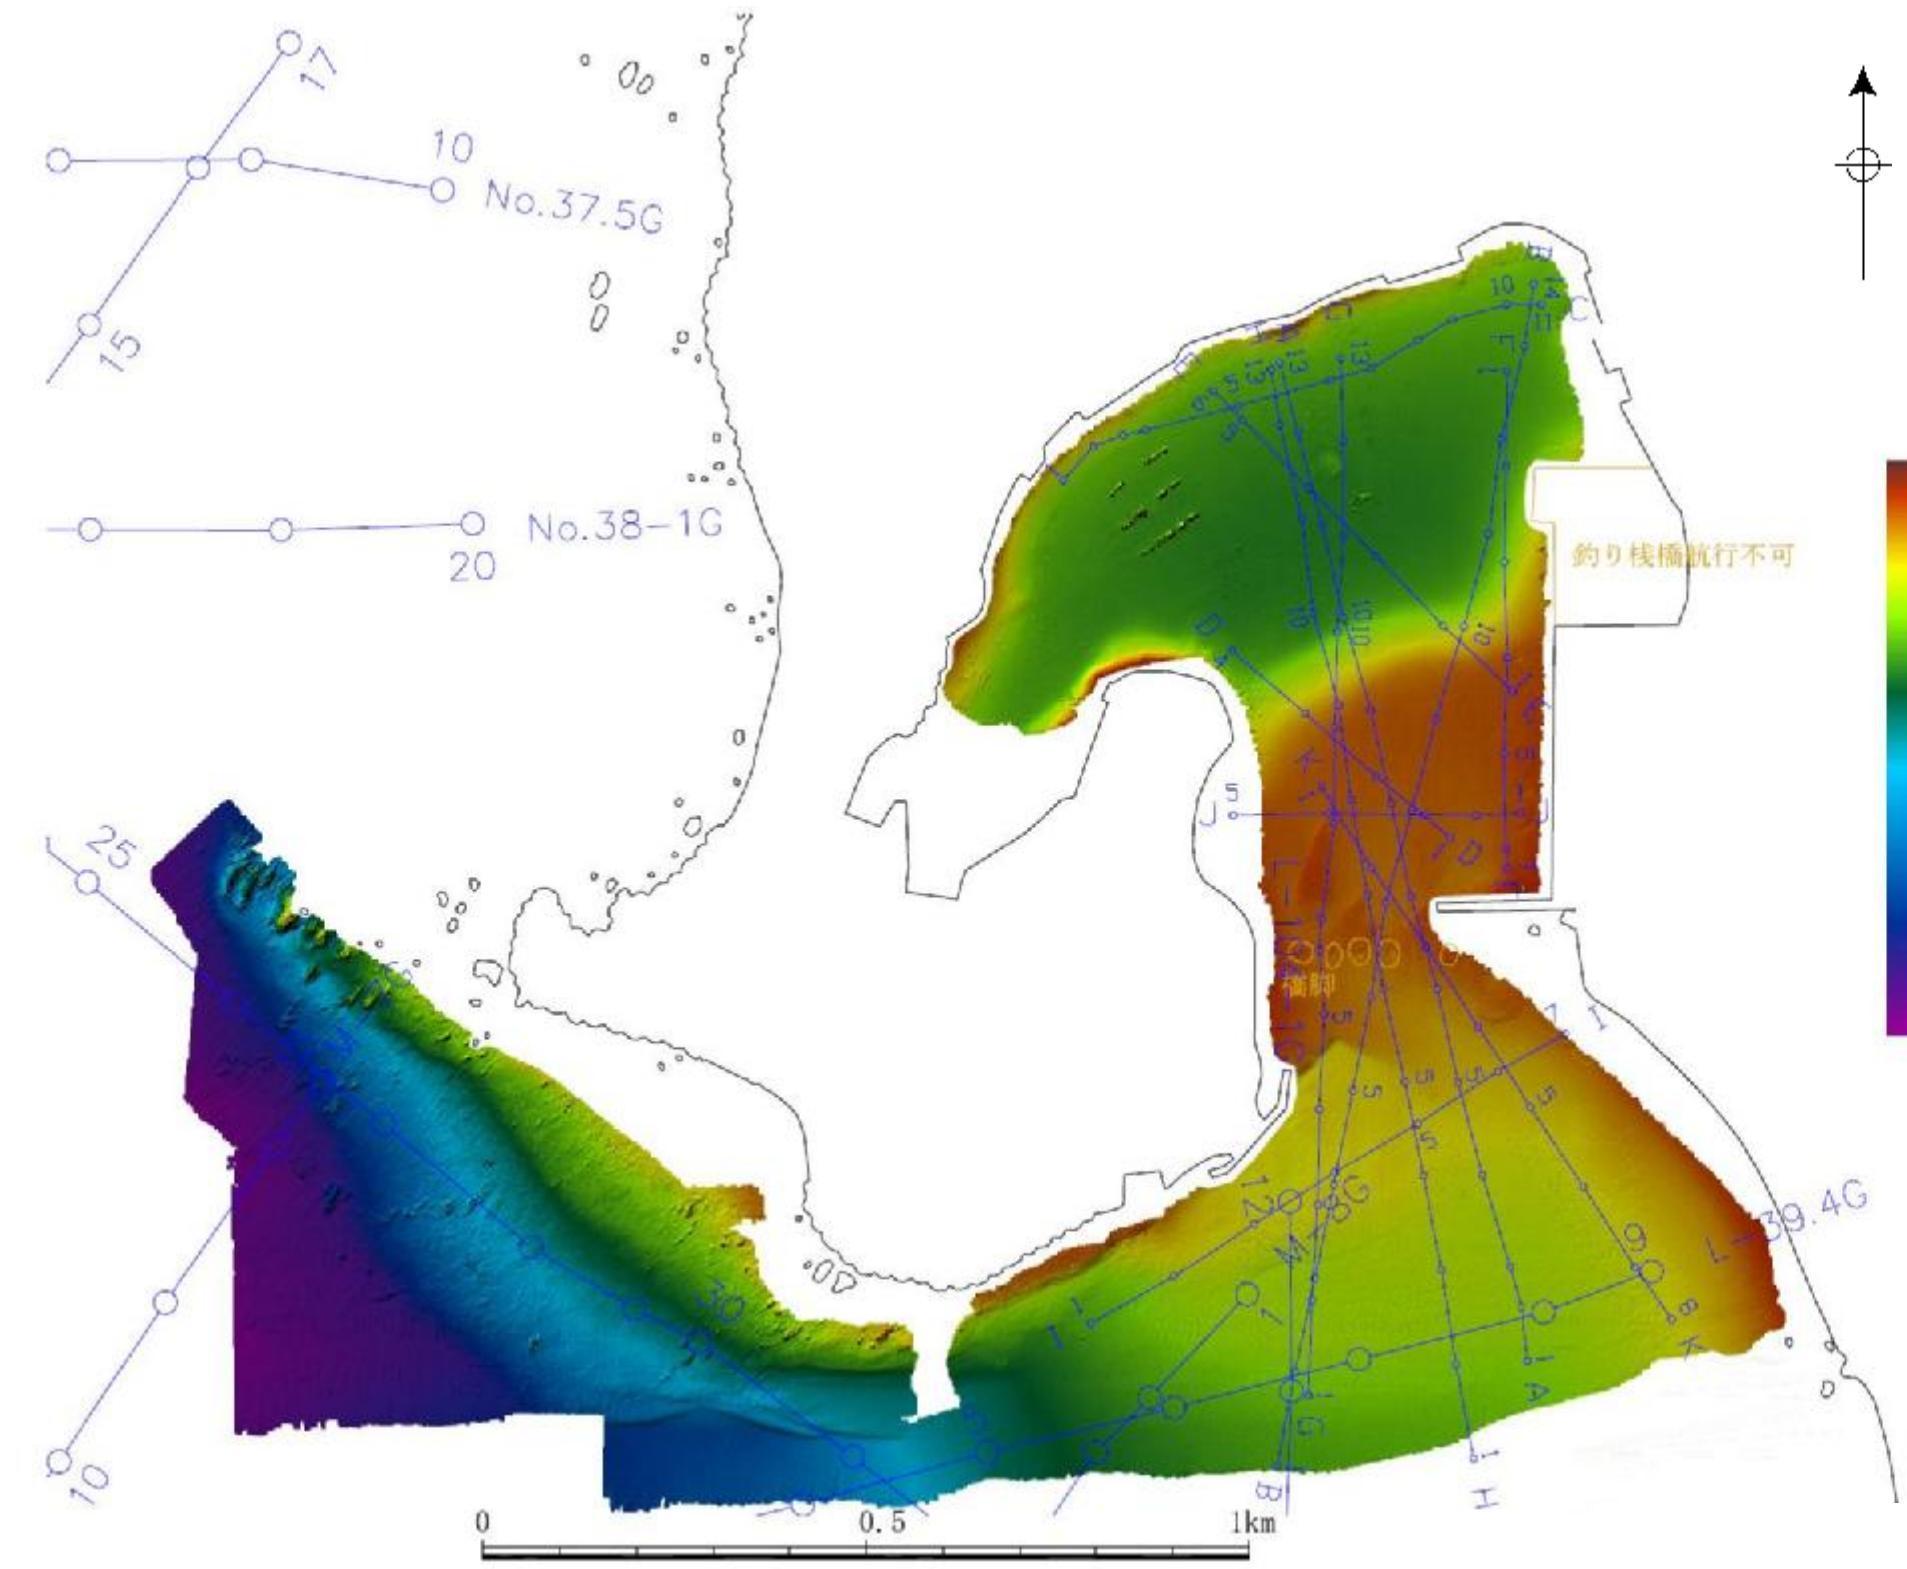
5.5(1) 敷地南西方の海底地形調査及び海上音波探査(既往)の結果

I基盤が露出している敷地南西方において、活断層の存在を示唆する地形は認められない。

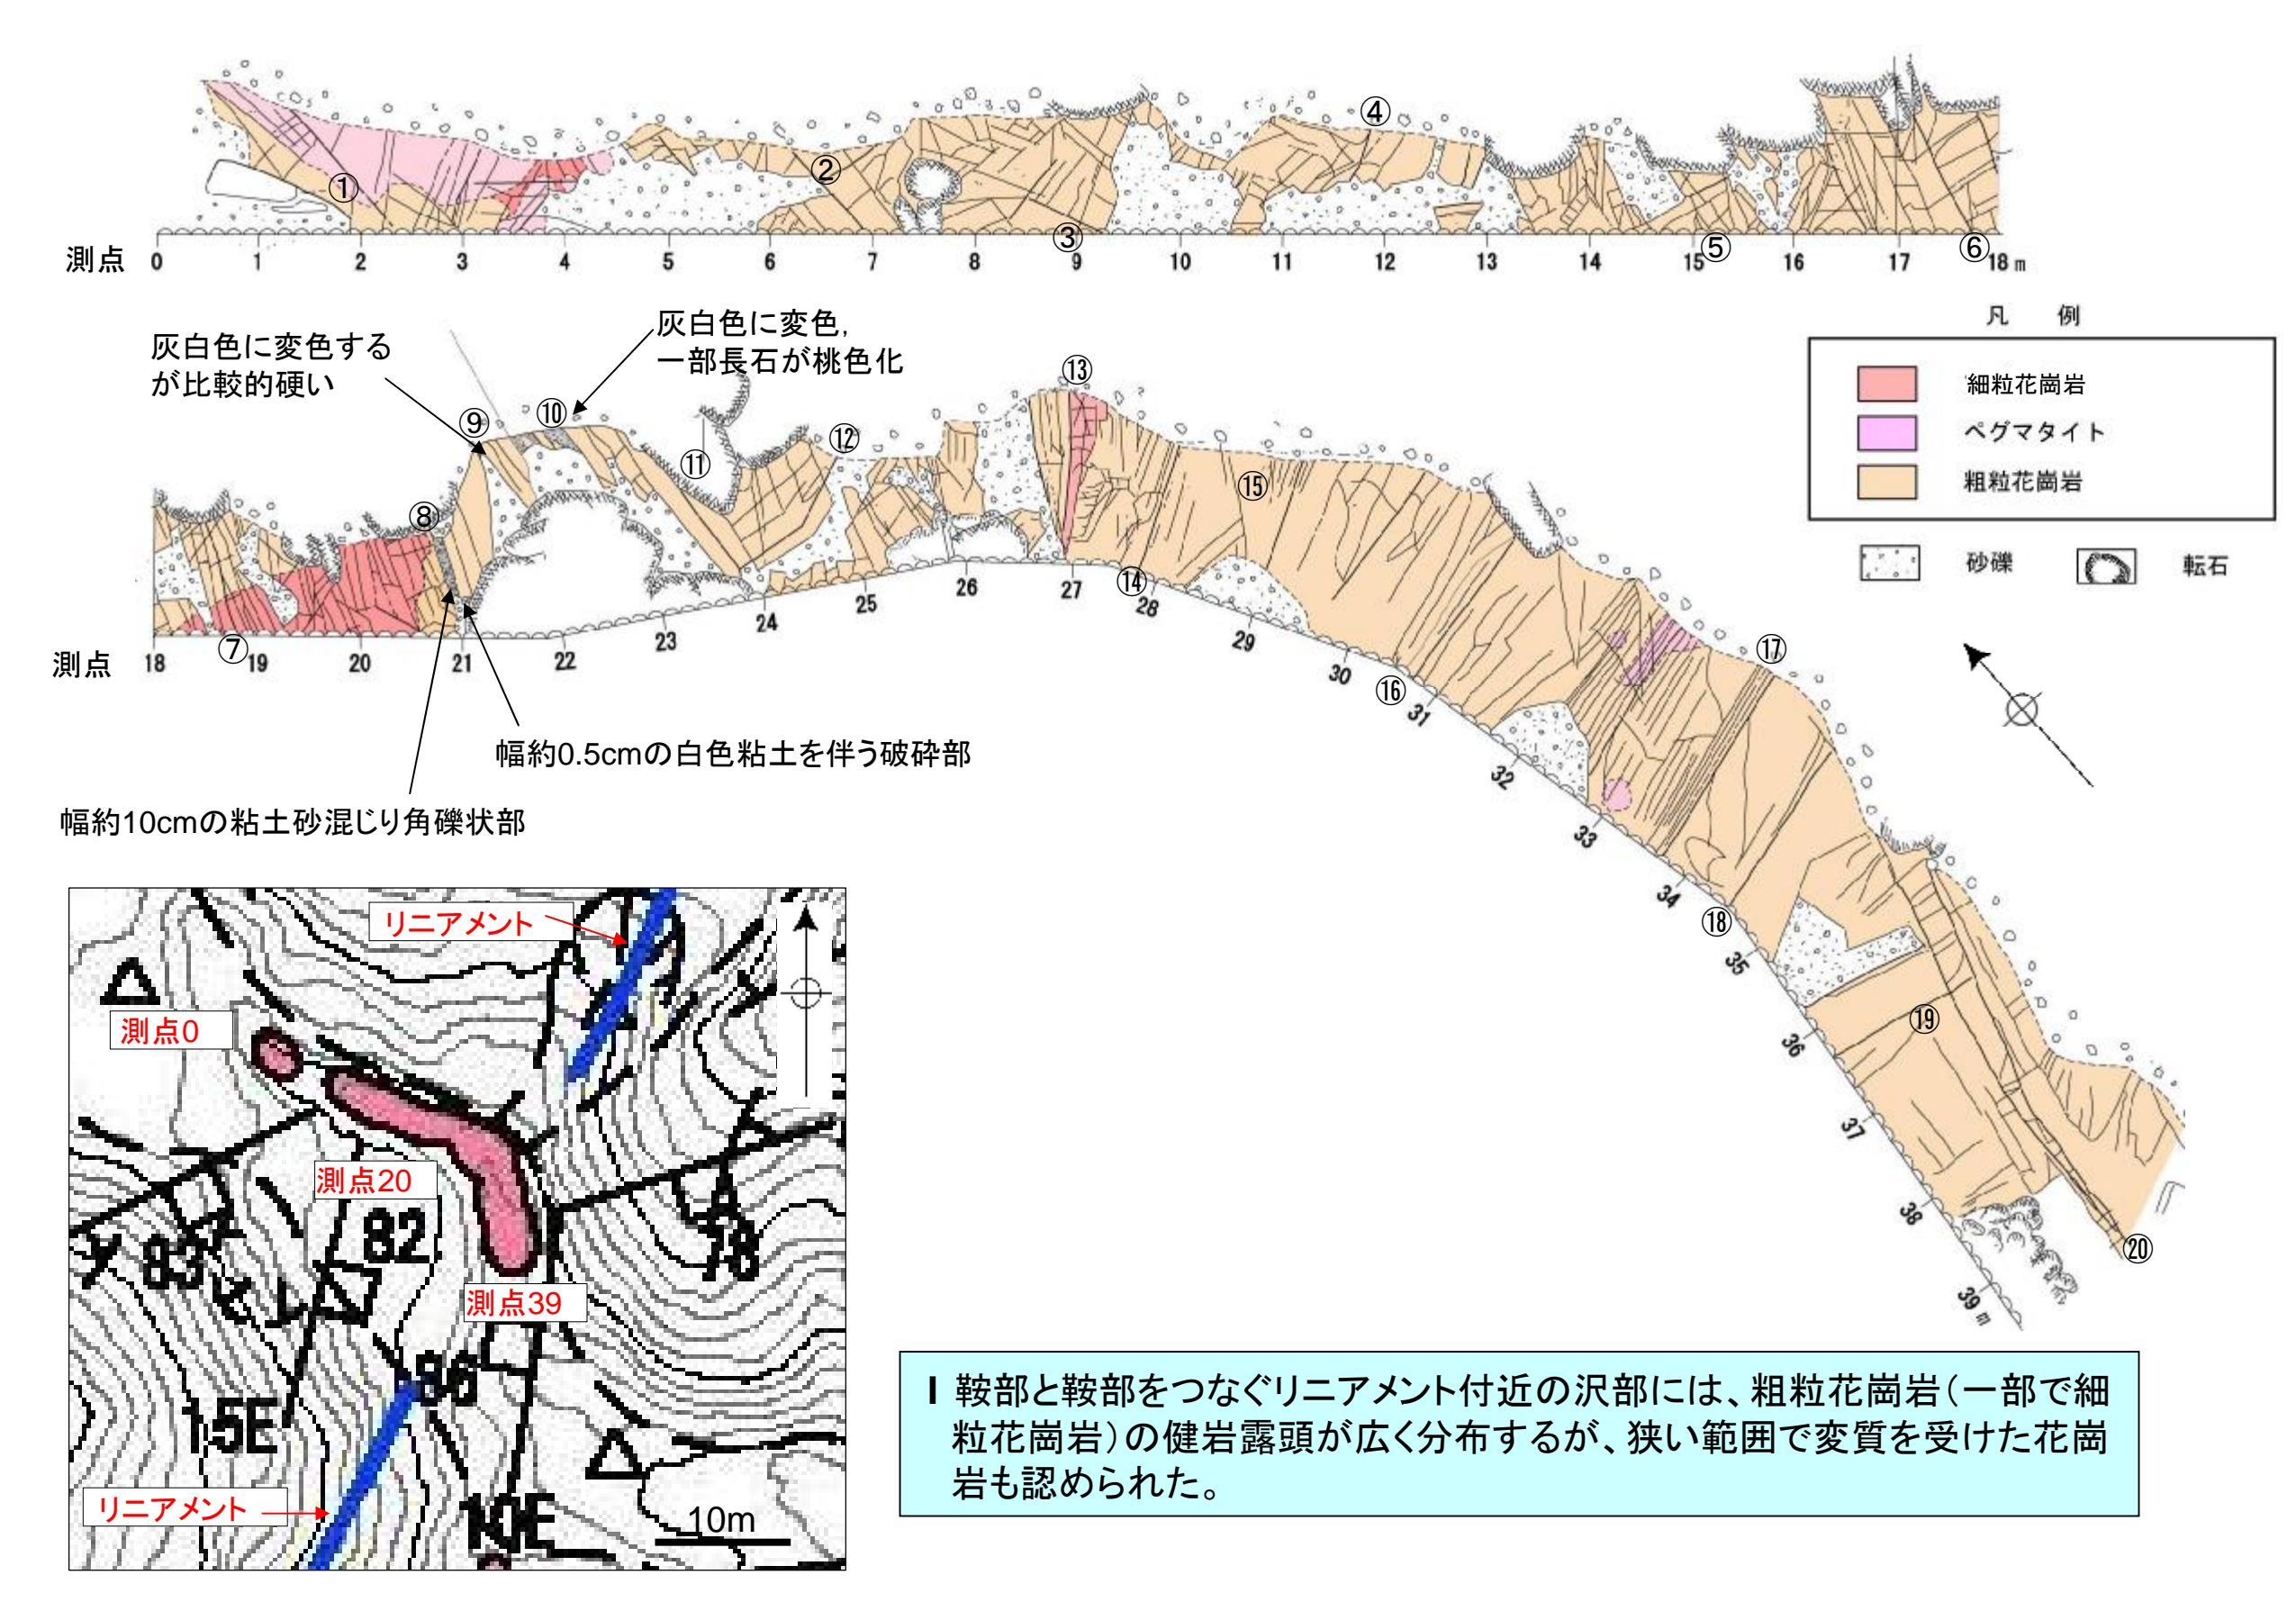
5.6.2(5) 地表地質調査の結果:沢の連続露頭スケッチ

灰白色に変色, 灰白色に変色する 部長石が桃色化 が比較的硬い 凡 例 幅約10cmの粘土砂混じへ 細粒花崗岩 り角礫状部 ペグマタイト 粗粒花崗岩 下流側 写真-2 上流側 \bigcirc . . . 砂礫 転石 25 写直-1 23 22 19 20 21 18 幅約0.5cmの白色粘土 を伴う破砕部 ブロックサンプ 上流側 リング箇所 幅10cm程度の粘土砂混じり 角礫状部 幅0.5cmの白色粘土 を伴う破砕部

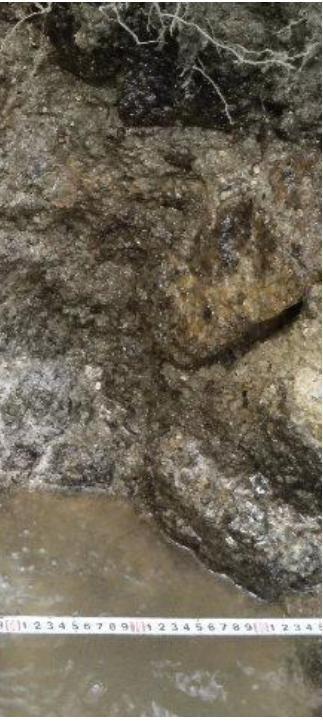
5.6.2(6) 地表地質調査の結果:沢河床の破砕部

Ⅰ 測点21~22.5m区間には幅1.5m程度の変質を受けた粗粒花崗岩が分布する。 Ⅰ 上流側(写真-1, 測点21m付近)には幅が10cm程度の粘土砂混じり角礫状部が認められる。 Ⅰ その下流側に幅約0.5cm程度の白色粘土を伴う破砕部を確認した。破砕部の性状を把握するた めに、ブロックサンプリングを行い、CT観察等を実施した。

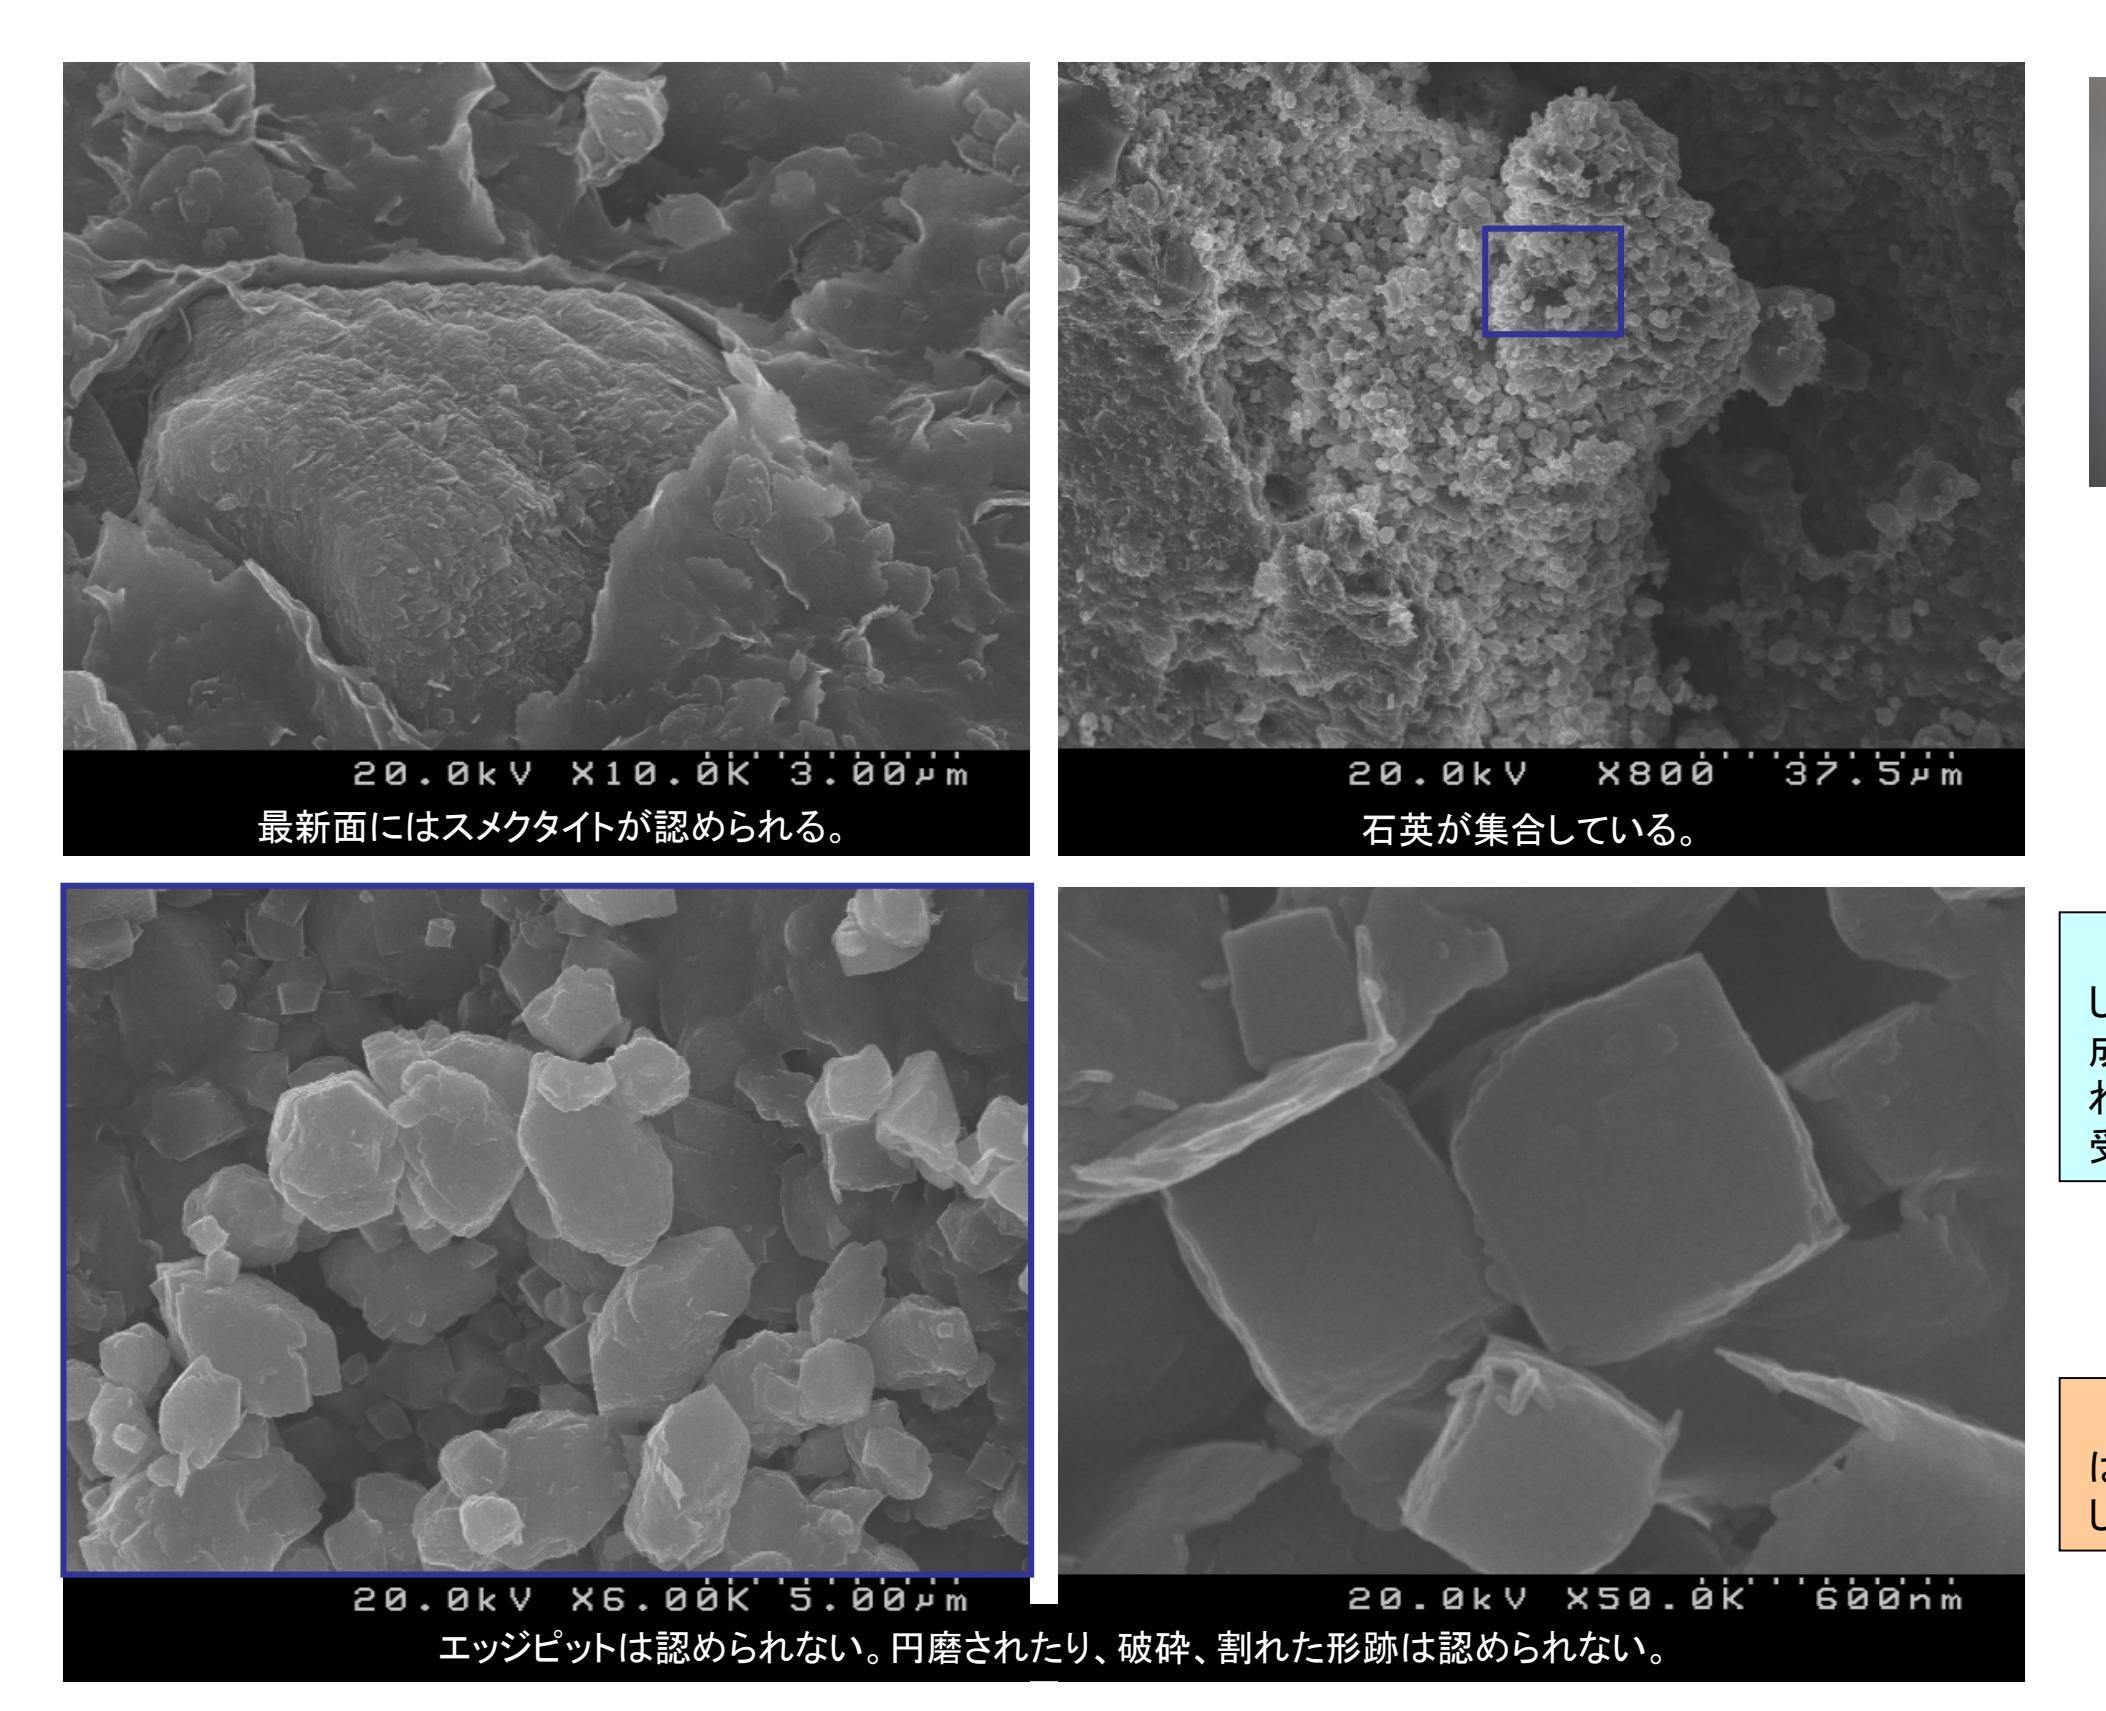
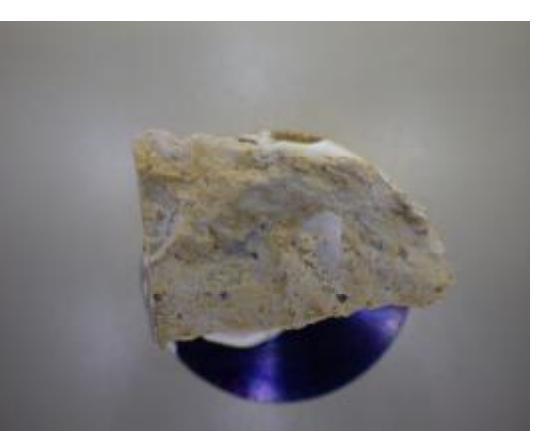
電子顕微鏡観察試料の写真

剥離した最新面を上盤側から 下盤側へ見下ろす。

沢河床部で確認した破砕部 は、熱水変質作用以降,活動 していないと判断。
